# **VERKENNEND BODEMONDERZOEK**

**Lissabonlaan (ong.)**

**te Sittard**

**18783.BKK**

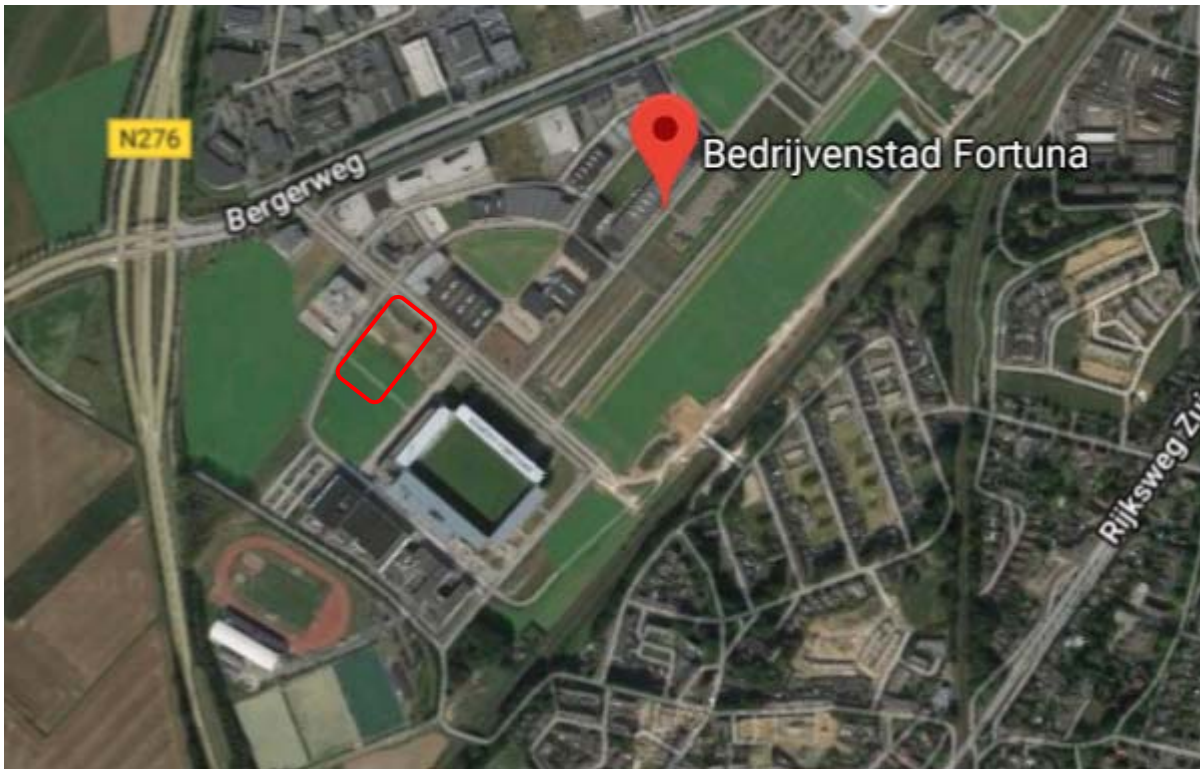
Figuur 1: Luchtfoto (bron Google Earth Pro).

De locatie ligt ingesloten tussen de Lissabonlaan en de Zürichstraat. Aan de Zürichstraat 10 - ten noordwesten van de onderzoekslocatie - ligt de Brandweer kazerne Zuid-Limburg. Op de kadastrale kaart in bijlage II is de Wenenstraat aangegeven, echter deze straat is nog niet gerealiseerd. Daarentegen is er wel een (tijdelijke) verbindingsweg tussen de Zürichstraat en de parkeerplaats van de Aldi aangelegd. De directe omgeving van het gebied rondom de onderzoekslocatie heeft een bedrijfsfunctie. Op de onderstaande luchtfoto is de onderzoekslocatie (met rood) en haar directe omgeving weergegeven.

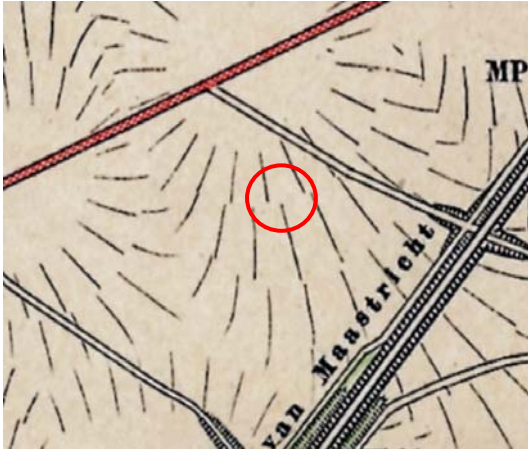
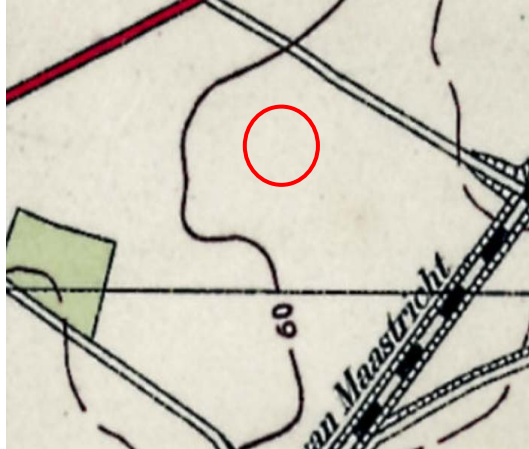
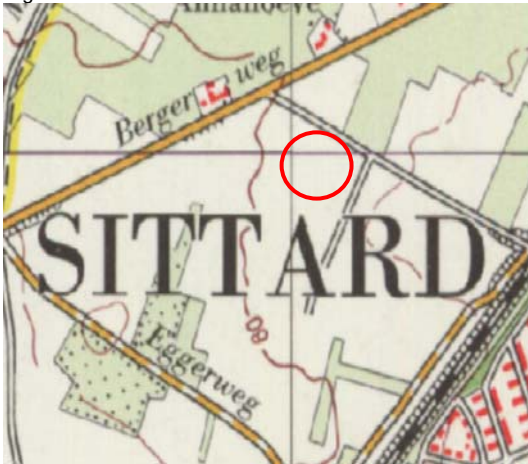
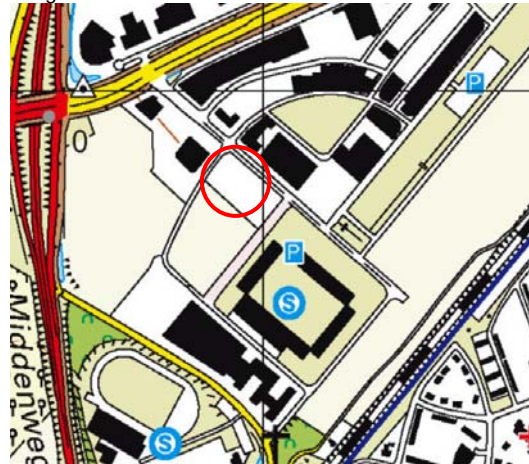
Figuur 2a: onderzoekslocatie omstreeks 1900

Figuur 2b: onderzoekslocatie omstreeks 1950

Figuur 2c: onderzoekslocatie omstreeks 1980

Figuur 2d: onderzoekslocatie omstreeks 2015

Op de historische kaartuitsneden is te zien dat de onderzoekslocatie op de kaart van 2015 te herkennen is. Er heeft in het verleden nooit bebouwing gestaan ter plaatse van de onderzoekslocatie.

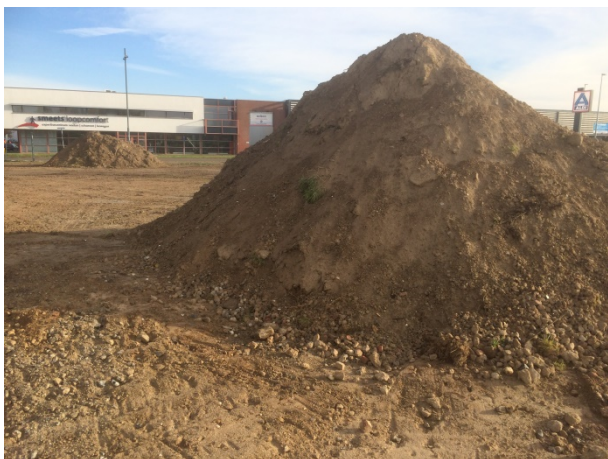
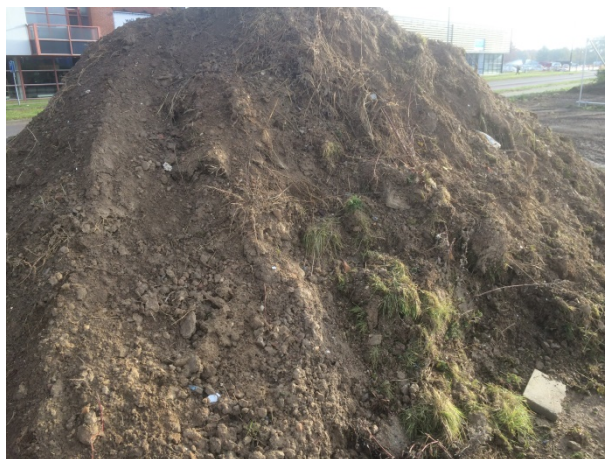
Op 19 november 2018 heeft voor partij 3 en 4 een indicatieve monsternamen plaatsgevonden. Hieronder zijn foto's van beide partijen weergegeven.

De resultaten zijn opgenomen in een briefrapport van BKK Bodemadvies bv, 18783-2, d.d. 4 december 2018. Geen van de onderzochte milieukritische parameters zijn verhoogd ten opzichte van de achtergrondwaarden. Asbest is in de verzamelmonsters niet aangetoond. Dit betekent dat de grond in partij 3 en 4:

- volgens de Wet bodembescherming niet verontreinigd is;
- volgens de Regeling bodemkwaliteit (indicatief) voldoet aan de **klasse Achtergrondwaarde**.

De partijen sterk zandige leemgrond (partij 3: ca. 40 m<sup>3</sup> en partij 4: ca. 180 m<sup>3</sup>) kunnen op basis van deze resultaten worden afgevoerd worden naar een BRL 9335 erkende inrichting.

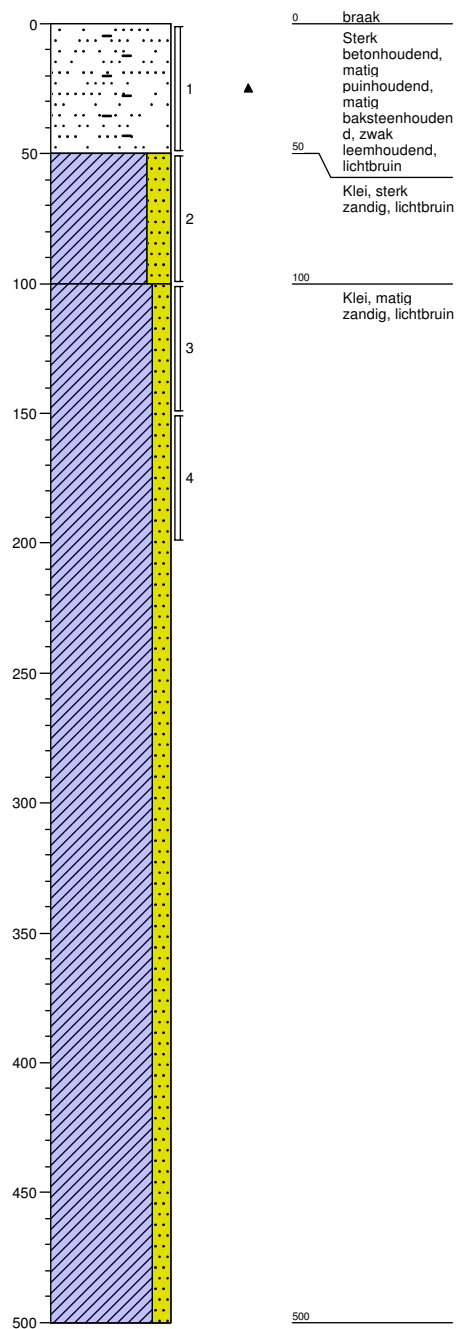
**Boring: -01**

Boring 01 is verder doorgezet tot circa 5,0 m-mv. Tijdens de uitvoering is geen grondwater binnen deze diepte aangetroffen waardoor het grondwateronderzoek is komen te vervallen.

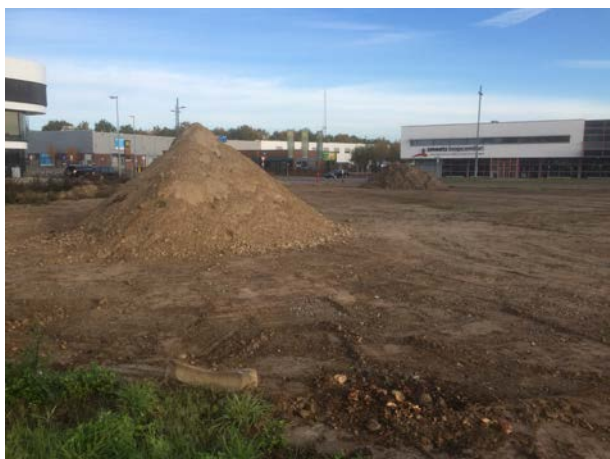
Binnen de locatie aan de Lissabonlaan vindt tijdelijk opslag plaats van 4 depots grond. De aanwezigheid en afkomst van drie depots (1, 2+3) zijn te verklaren aangezien deze afkomstig zijn van de bouwlocatie "Aldi", aan de voorzijde van het stadion van Fortuna. Ten behoeve van het bouwrijp maken van deze locatie is de toplaag (ergens in juli 2018) eraf geschraapt, en vanwege plaatsgebrek tijdelijk in depot geplaatst op het opslagterrein naast de parkeerplaats van de Aldi. Partij 3 is onlangs vanaf de bouwlocatie Aldi verplaatst naar dit terrein. De afkomst van partij 4 is onbekend.

Foto 1. Depot 3 en 4 aanwezig op het terrein

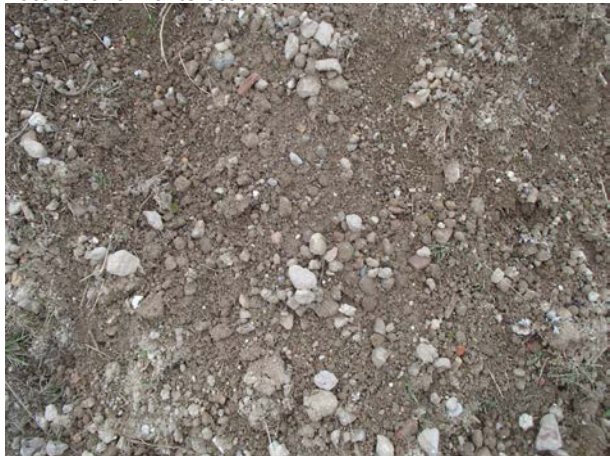
De locatie betreft een braakliggend terrein dat deels is verhard met puingranulaat en gedeeltelijk is begroeid met een gewas (bodemverbeteraar). Centraal binnen de onderzoekslocatie is verbindingsweg aangelegd die toegang geeft tot de parkeerplaats voor de bezoekers van de Aldi.

Foto 5. Overzichtsfoto puingranulaat

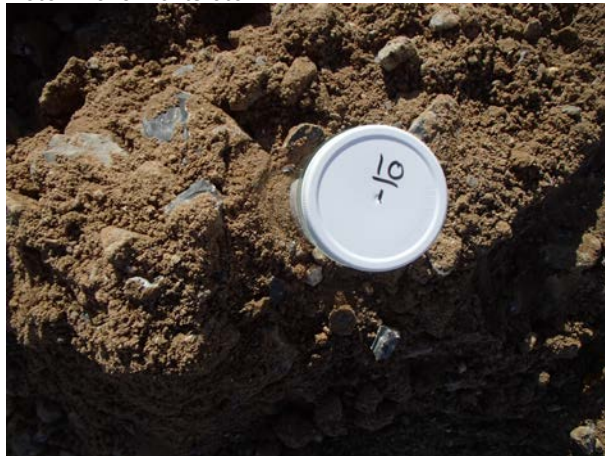
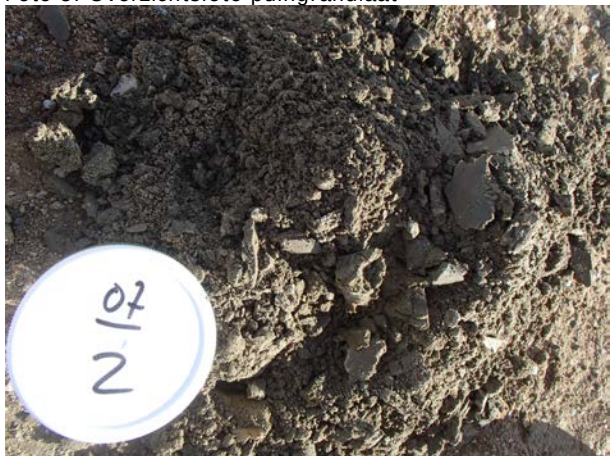
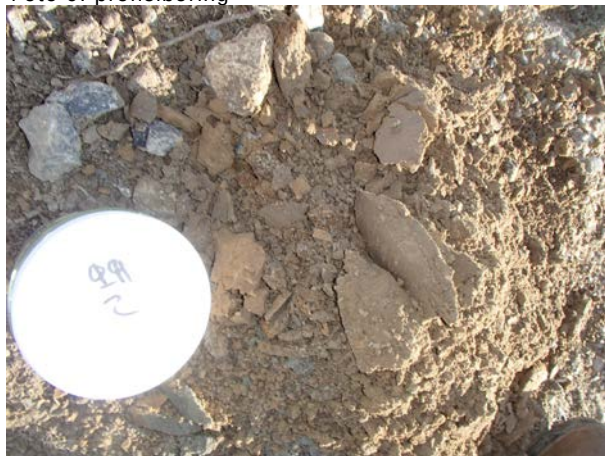
Bij de uitvoering van de proefgaten zijn eveneens geen asbestverdachte (plaat)-materialen in het opgeboorde materiaal (grove fractie, > 20 mm) aangetroffen. Een aantal foto's van het bodemmateriaal uit de proefgaten zijn opgenomen in bijlage VII.

Foto 6. profielboring

Foto 7. profielboring

Foto 8. profielboring
