**Aan** : Reland  
**Kopie** :  
**Van** : Exlan  
**Datum** : 18 oktober 2024  
**Betreft** : Bevindingen en Advies onderzoek Markt 1, Sittard

**Aan** : Reland  
**Kopie** :  
**Van** : Exlan  
**Datum** : 11 december 2024  
**Betreft** : Advies nader onderzoek en plaatsing (tijdelijke) voorzieningen Markt 1, Sittard

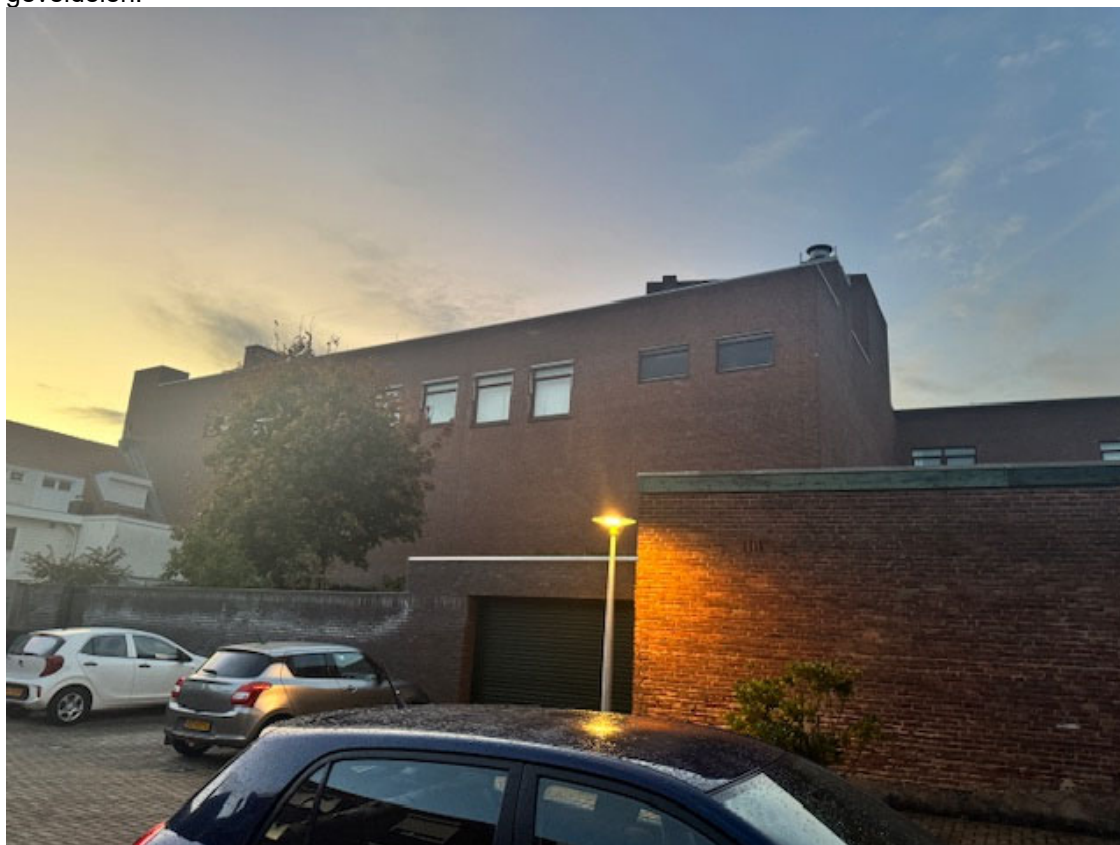
Er is gelet op uitvliegende vleermuizen en het gedrag dat zij daarna vertoonden. De medewerkers hebben de metselwerk gevel van het pand geobserveerd vanaf een binnenplaats achter de woningen aan de Plakstraat 13 t/m 25. Deze binnenplaats gaf zicht op de grootste geveldelen.

- Afbeelding 1: zicht vanaf de binnenplaats op de gevel van de projectlocatie

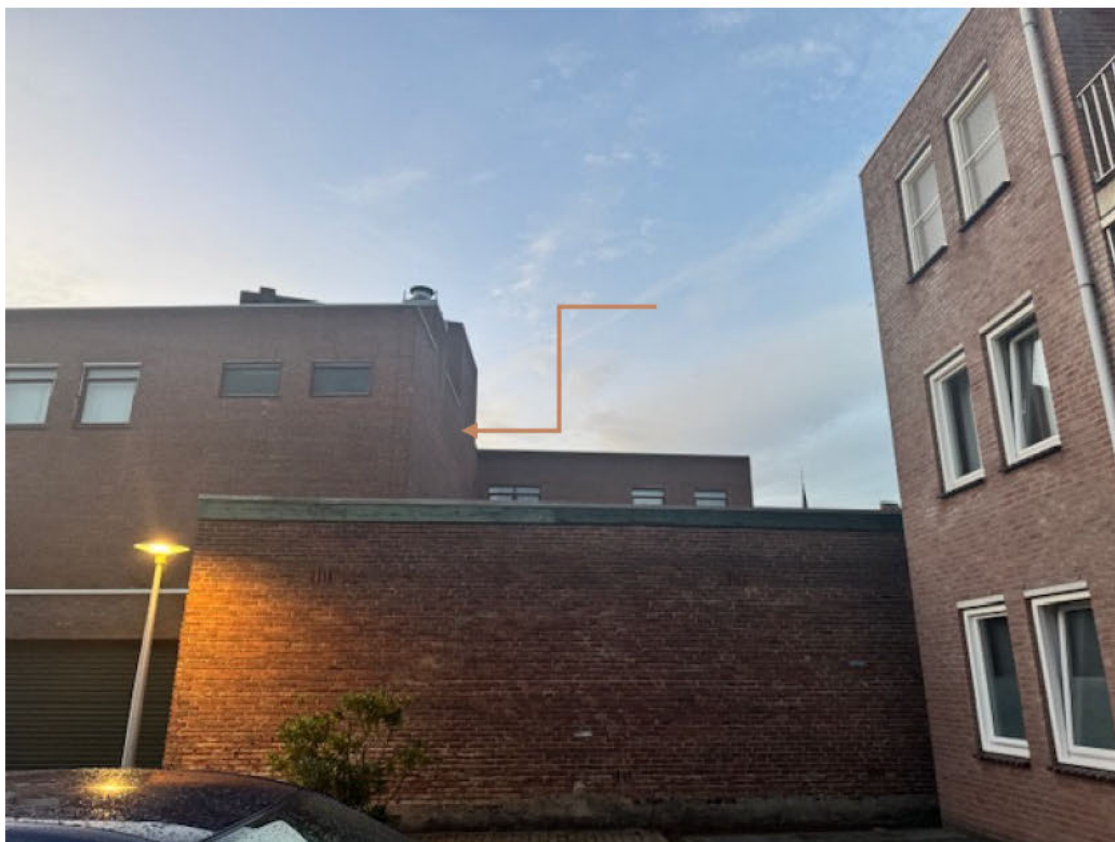
Al om 18:45 vlogen de eerste vleermuizen uit hun verblijfplaatsen. Er zijn 5 uitvliegers waargenomen die uit de metselwerk gevel van de projectlocatie vlogen. De vleermuizen zijn allen van de soort 'gewone dwergvleermuis'. De locatie is op de volgende afbeeldingen weergegeven:

- Afbeelding 2: locatie uitvliegers

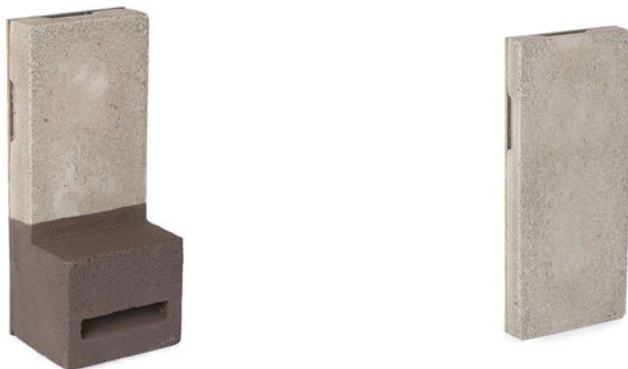
Vivara pro IB VL 06 (2 st) en 07 (6 st): Dit zijn inbouwkasten die in de permanente voorziening opgenomen kunnen worden. Deze inbouwkasten kunnen gebruik worden als zomerverblijf, paarverblijf en bij milde winters als winterverblijf.

*Advies: het in metselen van voorzieningen in de gevels van derden is niet aan te raden. Het is beter om deze voorzieningen op te nemen in het project zelf of in een ander project.*

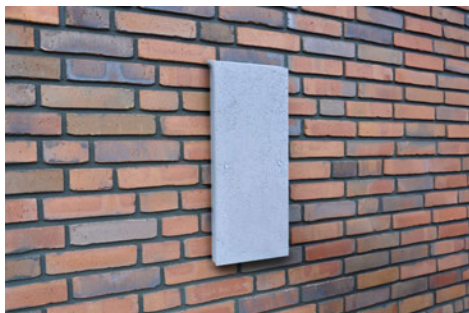
Unitura VMTH1 (8 st): Deze tweelaagse vleermuiskast van houtbeton is ontworpen voor de mitigatie van kleine zomerverblijfplaatsen (<10 dieren) en paarverblijfplaatsen van gebouw bewonende vleermuizen.

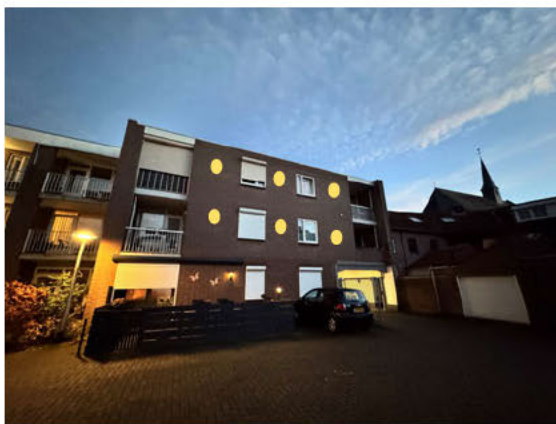
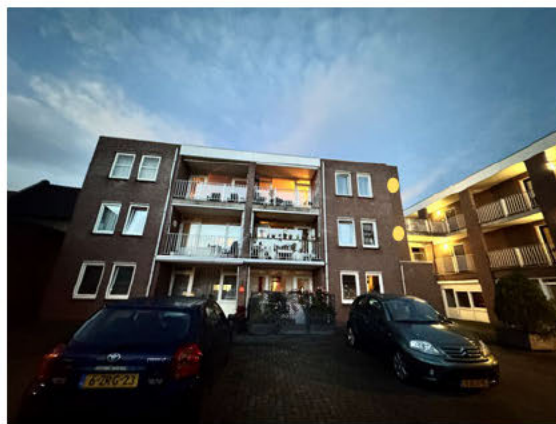
- Afbeelding 2: locatie te hangen (tijdelijke) voorzieningen

*Advies: De achtergevels van de woningen aan de Plakstraat (grenzend aan parkeerplaats) zijn ideaal qua oriëntatie op de zon en bouwkundig om deze kasten tegen te monteren. Daarnaast zijn deze gevels niet toegankelijk voor predatoren (denk aan katten) en in de directe nabijheid van de bestaande vliegroute. In onderstaande afbeelding is de locatie aangegeven waar deze kasten opgehangen kunnen worden. Hiervoor moet vooraf toestemming gevraagd worden van de eigenaar van het pand.*
