## **Plan van aanpak sanering puinlaag**

Rijksweg Noord te Geleen  
(gemeente Sittard-Geleen)

Rapportnummer: E223445.004.R1/SBI

Datum: 7 december 2022

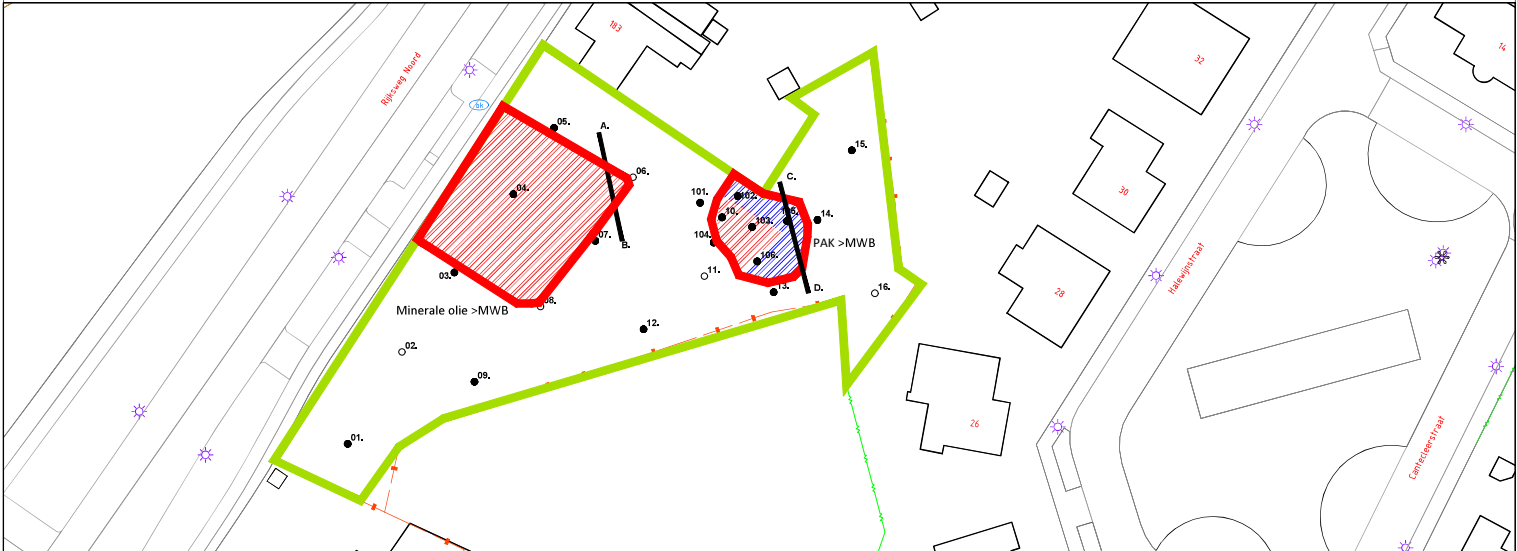
Doorsnede A-B

Doorsnede C-D

- saneringslocatie
- Verontreinigingscontour (0,0 - 0,5 m-mv)
- Verontreinigingscontour (0,0 - 0,35/0,4 m-mv)
- bebouwing

In figuur 2 is de ligging van de verontreinigingssituatie weergegeven.

In figuur 2 zijn de met PAK en minerale olie verontreinigde gebieden weergegeven.
