## **(Historisch) vooronderzoek conform NEN 5725**

ter plaatse van toekomstig dierenbeschermingscentrum op het Gelders Eind te Born

Grontmij Nederland B.V.  
Eindhoven, 2 maart 2012

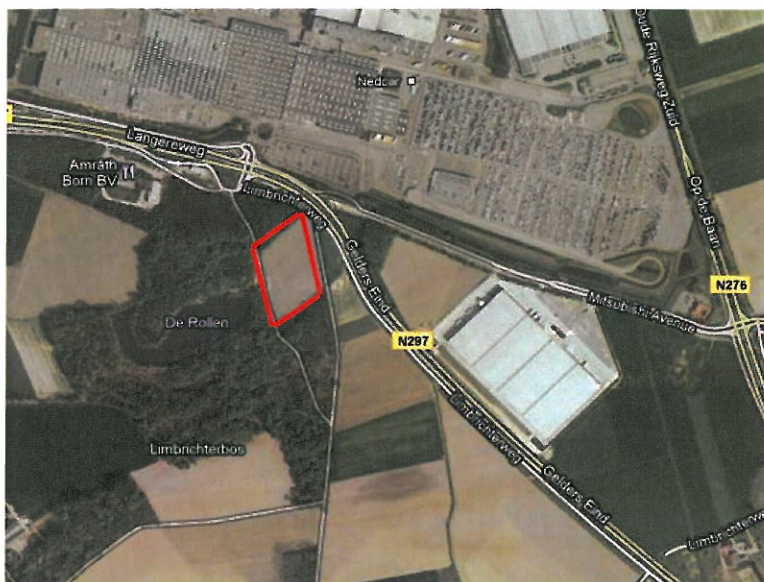
Figuur 2.1 Ligging onderzoekslocatie (bron: Google maps)

De onderzoekslocatie heeft een oppervlakte van ongeveer 2,2 ha. In figuur 2.1 is met een rode contour de onderzoekslocatie aangegeven. Noordelijk van de onderzoekslocatie is het bedrijventerrein van Nedcar gelegen op een afstand van circa 100 m. Het perceel is kadastraal bekend onder sectie I, perceelsnummer 1507 en momenteel in gebruik als agrarisch gebied.

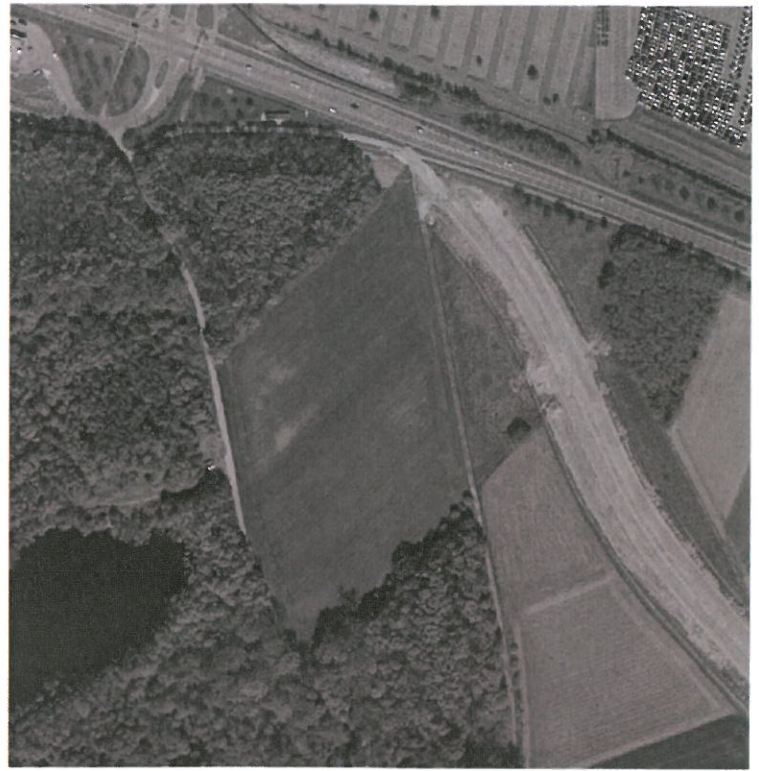
2005

De aanleg van de N297, tussen 2004 en 2007, is duidelijk zichtbaar op de luchtfoto uit 2005.
