# Verkennend bodemonderzoek

Einighauserweg 101 te Geleen

Projectnummer: 2022-0736

Datum: 15 december 2022

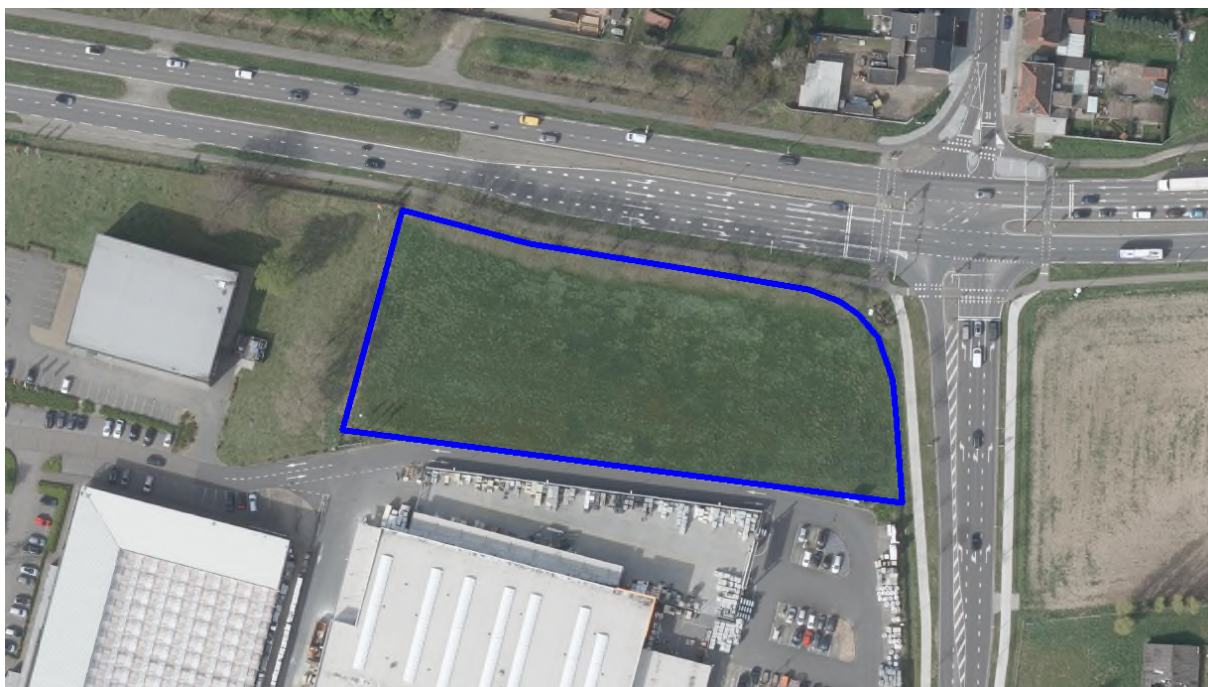
De onderzoekslocatie, met een oppervlakte van circa 6.612 m<sup>2</sup> bevindt zich in het noordelijke deel van de bebouwde kom van Geleen. Momenteel is de onderzoekslocatie grotendeels onverhard en geheel onbebouwd. De situering van de onderzoekslocatie wordt weergegeven in onderstaand figuur. Het voornemen bestaat om de huidige bouwmarkt uit te breiden met een drive-in.

Afbeelding. 1. Situering onderzoekslocatie

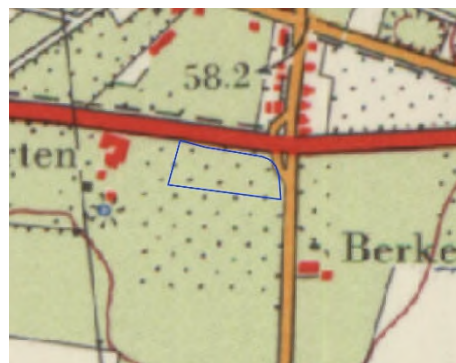
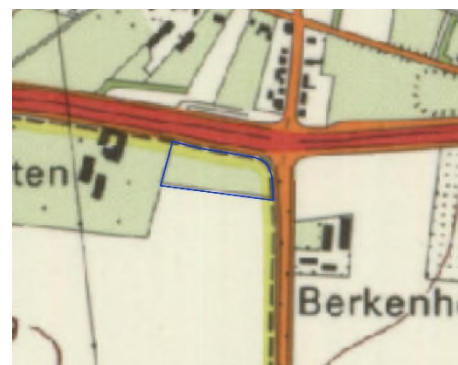
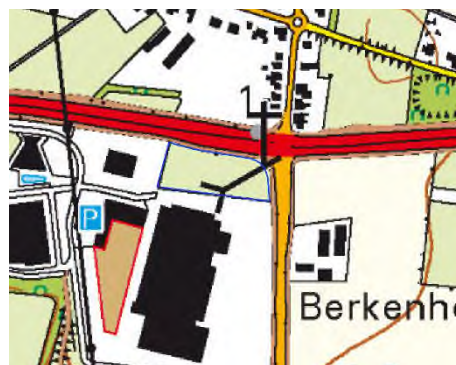
Voor het historisch onderzoek zijn de topografische kaarten van 1890 tot op heden bestudeerd. In onderstaande afbeeldingen zijn van de jaartallen 1955, 1978, 1997, 2021 kaartuitsneden weergegeven (opvolgend).

Op basis van historische topografische kaarten valt op te maken dat de onderzoekslocatie in het verleden in agrarisch gebruik is geweest. Op kaarten vanaf 1999 is een kassencomplex aanwezig ten zuiden van de onderzoekslocatie. Uit straat beelden van Cyclomedia blijkt dat hier een Intratuin gevestigd was. Rond 2015 is de Intratuin gesloopt en is de huidige bebouwing ten zuiden van de onderzoekslocatie gerealiseerd. Sindsdien is de terreinindeling voor zover bekend niet meer significant gewijzigd.

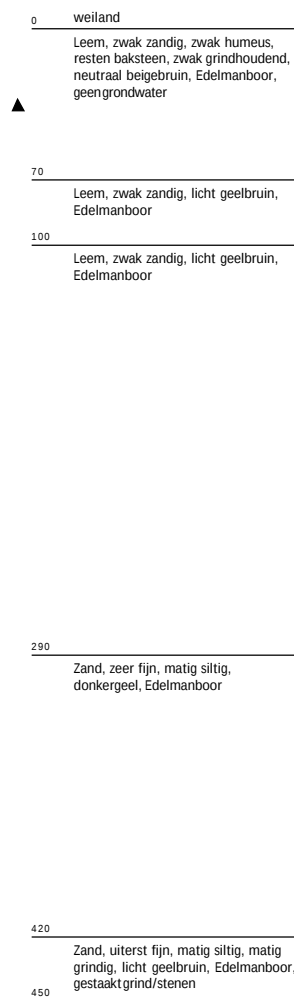
**Boring: 01**

Het veldwerk is uitgevoerd op 6 december 2022 door de heer D.K.J. van de Giessen van Milieupartner B.V.. Boring 01 is op een diepte van circa 4,5 m-mv gestaakt op grind/stenen. Op basis van het vooronderzoek waarbij data van monitoringspeilbuizen in de omgeving is geraadpleegd en op basis van eerder uitgevoerde onderzoeken wordt verwacht dat het grondwater zich dieper dan 5 m-mv bevindt. Uit boring 01 blijkt dat het grondwater zich dieper dan 4,5 m-mv bevindt. Op basis hiervan wordt gesteld dat het grondwater zich dieper dan 5 m-mv bevindt. Conform de geldende normen en protocollen is derhalve geen peilbuis geplaatst en is het grondwateronderzoek komen te vervallen.

| Deellocatie | Boring | Diepte boring (m -mv) | Traject (m -mv) | Grondsoort | Waargenomen bijzonderheden |
|---|---|---|---|---|---|
| Gehele onderzoekslocatie | 01 | 4,50 | 0,00 - 0,70 | Leem | resten baksteen |
| | | | 4,20 - 4,50 | Zand | gestaakt grind/stenen |
