## Bijlage 7

### Rapportage cultuurhistorie

Analyse  
Cultuurhistorische  
elementen

Watersley Sports  
&  
Talentpark

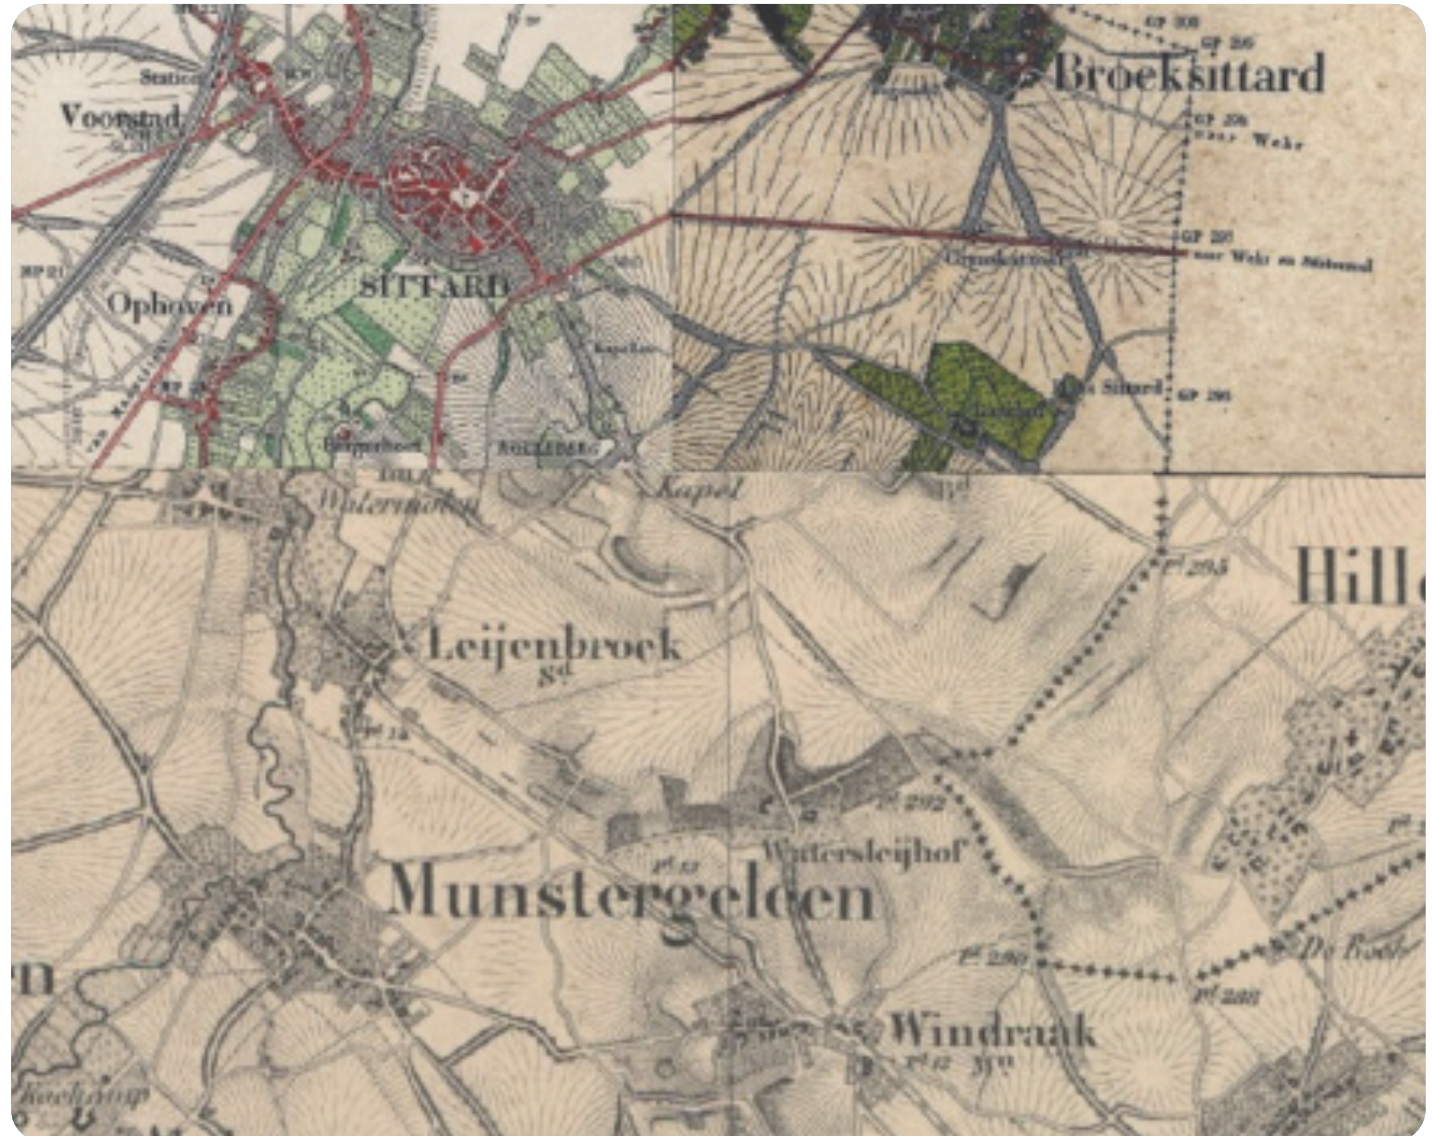
Rond 1600 is het oude stadscentrum van Sittard al te herkennen, met uitlopers richting Ophoven en de Voorstad. Hoewel het terrein van WSTP op loopafstand van Sittard ligt, blijft het door het hoogteverschil van de Kolleberg en bijbehorende plateau geïsoleerd van de stad Sittard.

De hellingen van het terrein zijn voornamelijk voorzien van Hellingsbossen. De overige gebieden worden voorzien van tuin en akkerbouw voor de productie van voedsel.

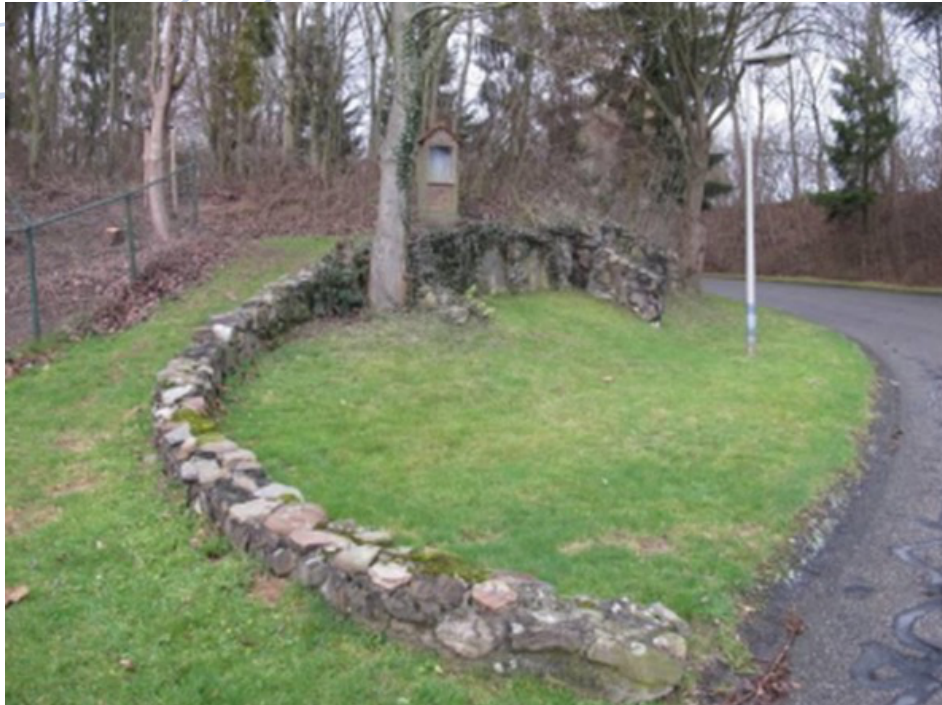
Huidige situatie

## 1. Processieroute

De processieweg is nog duidelijk zichtbaar langs de kruisweg met de 14 statiekapelletjes. Echter is na de overgang van klooster van de paters franciscanen naar zorginstelling Paulusstichting in 1967 de begraafplaats geruimd en is er door de aanleg van een weg naar boven dat gedeelte van de processieweg verdwenen. Voor de bouw tussen 1959 en 1963 van de nieuwe vleugel achter het hoofdgebouw is een deel van de daar aanwezige helling afgegraven en is daarbij waarschijnlijk ook een gedeelte van de processieweg afgevoerd. Een mogelijk spoor valt op dit moment in elk geval niet meer te reconstrueren.

De werkgroep Kruisen en Kapellen heeft eind 2009 samen met de Stichting Pergamijn, de toenmalige eigenaresse, een restauratieplan met kostenbegroting laten opstellen voor de religieuze elementen in de tuin, te weten de kruiswegstaties, een Lourdesgrot en een rustaltaar, alle erg onderkomen door langjarig achterstallig onderhoud.

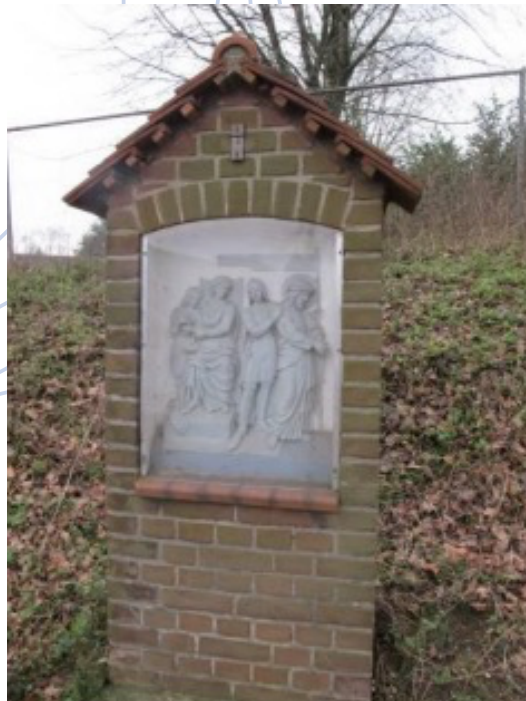
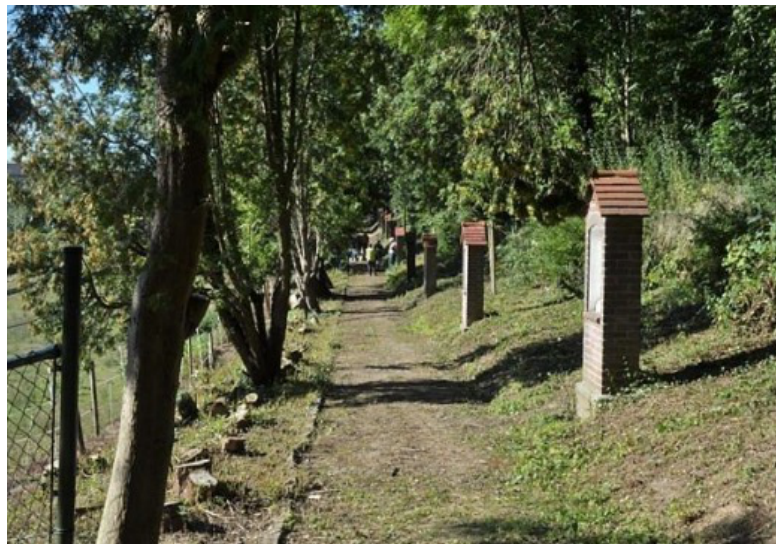
Huidige situatie

## 2. Kruisweg en statiekapelletjes

De veertien staties, geplaatst op een onderlinge afstand van 12 meter langs het pad in de tuin van Watersley zijn gevat in sobere kapelletjes, feitelijk een ondiepe bouw, gemetseld in vormbaksteen in kruisverband, met een door een segmentboog afgesloten nis waarin het terra cotta reliëf is geplaatst. Deze muur met nis sluit af met een met rode leipannen gedekt zadeldakje. De kapelletjes voor de veertien staties van Watersley zijn gebouwd in 1937. De terra cotta reliëfs zelf zijn mogelijk vervaardigd door de firma Fleck uit Fulda. Het is niet duidelijk of de reliëfs van met af aan afgewerkt waren met verflagen of dat ze geheel of deels onbeschilderd waren.

Na het vertrek van de Stichting Pergamijn is er geen onderhoud meer gepleegd en heeft de natuur weer haar overwoekerende gang kunnen gaan. Vooruitlopend op de bestemmingsplanprocedure zou het aan te bevelen zijn het overdadige groen terug te snoeien, wellicht met behulp van vrijwilligers tegen vergoeding. Vooruitlopend op de vaststelling van het bestemmingsplan zou ook al gekeken kunnen worden naar de staat van onderhoud van de processieweg, de 14 kapelletjes en hun omgeving, vervolgens een raming gemaakt kunnen worden van de daarmee gepaard gaande kosten en gezocht kunnen worden naar de financiering daarvan.

Tegelijkertijd zou een plan voor regulier onderhoud ontwikkeld moeten worden.

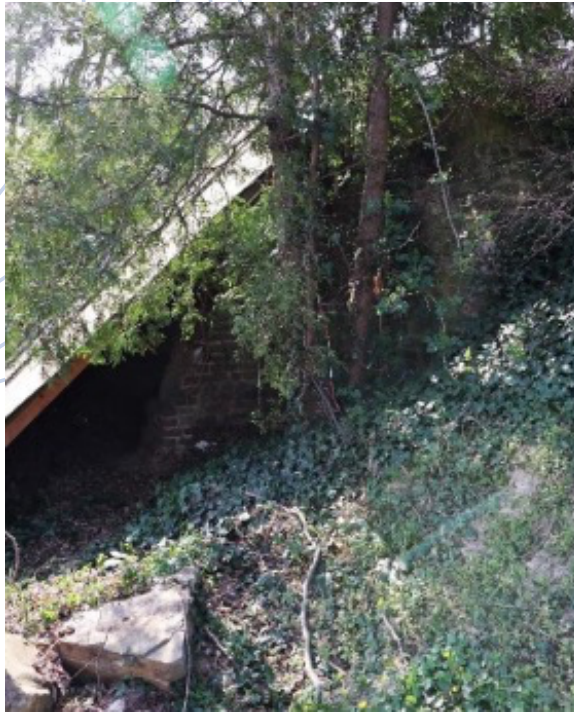
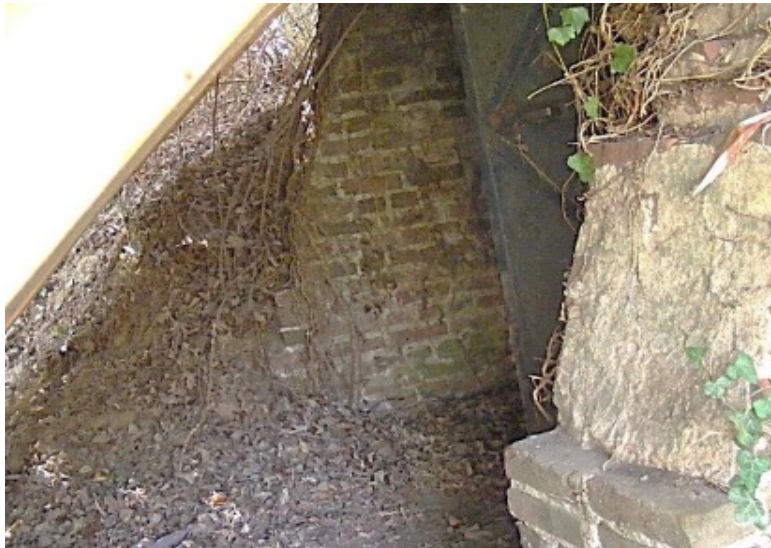
Huidige situatie

### 3. De ijskelder

Van het dagelijkse leven in grote landhuizen is de ijskelder een zeldzaam element en daarom zeker het behouden waard.

Tijdens de rondwandeling was de kelder niet toegankelijk en dus is een nader onderzoek naar de staat van de (restanten van de) ijskelder nodig om de beschermingswaardigheid beter te kunnen bepalen evenals de (on)wenselijkheid om de kelder toegankelijk en mogelijk zelf bruikbaar te kunnen maken. Het kostenplaatje en een haalbare financiering zullen daarbij een doorslaggevende rol spelen.

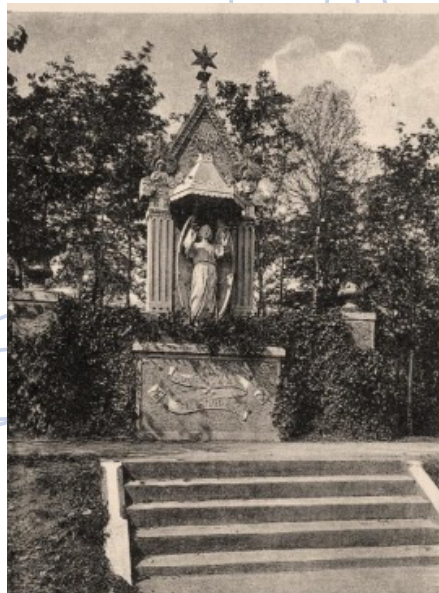
Oorspronkelijke situatie

## 4. Rustaltaar met engel

Van het oorspronkelijke rustaltaar is weinig over: van de "Schutzengel" resteert alleen het voetstuk, de koperen baldakijn is verdwenen evenals de ster boven op de punt, het geheel is onderkomen en de trap vóór het plateau is waarschijnlijk nog aanwezig maar dan ondergronds. Het altaar is echter een bijzonder element uit de kloosterperiode van Watersley en verdient daarom bescherming maar uiteraard ook restauratie, zo mogelijk naar het oorspronkelijk ontwerp.

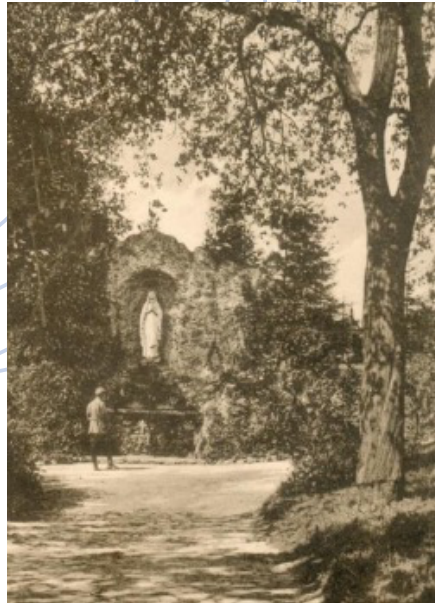
Oorspronkelijke situatie

## 5. Lourdesgrot

Gebaseerd op het Franse origineel zou Maria rechtsboven afgebeeld moeten zijn en Bernadette linksonder knielend. Bij de grot in Watersley staat Maria echter in het midden, boven een soort altaar, en is Bernadette afwezig. Desondanks behoort de grot tot de beschermingswaardige cultuurhistorische elementen. Gelukkig is bij de grot het verval vrij beperkt gebleven maar om achteruitgang te voorkomen is terugsnoeien van de weelderige begroeiing iets dat op korte termijn uitgevoerd zou moeten (blijven) worden.

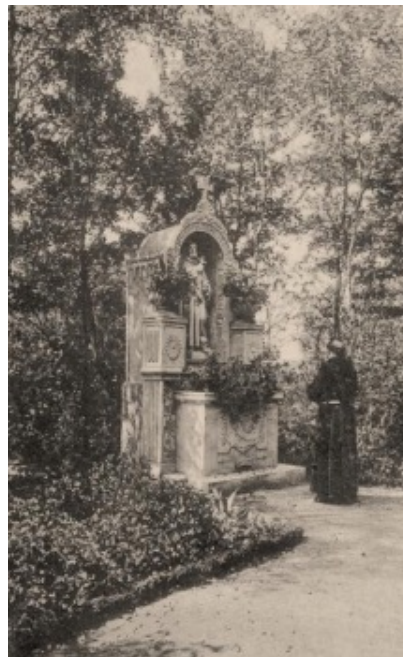
Oorspronkelijke situatie

Beschermingswaardig zouden ook het Sint-Franciscusaltaar en het beeld van Sint-Jozef zijn maar van beide is geen spoor meer te vinden, behalve de foto's.

Wel verdient het aanbeveling om bij de herinrichting van het voorgebied te bekijken, of de vroegere bestemming als groentetuin als inspiratie genomen kan worden, zo mogelijk in combinatie met een meer glooiend verloop, zoals in het verleden. De historische richtlijnen van het vroegere Watersley zoals op de afbeeldingen wordt graag behartigd door het aanleggen van de nieuwe tuinen en overige voorzieningen.
