VOORONDERZOEK

WATERSLEYERWEG 81

TE MUNSTERGELEEN

## Vooronderzoek Watersleyerweg 81 te Munstergeleen in de gemeente Sittard-Geleen

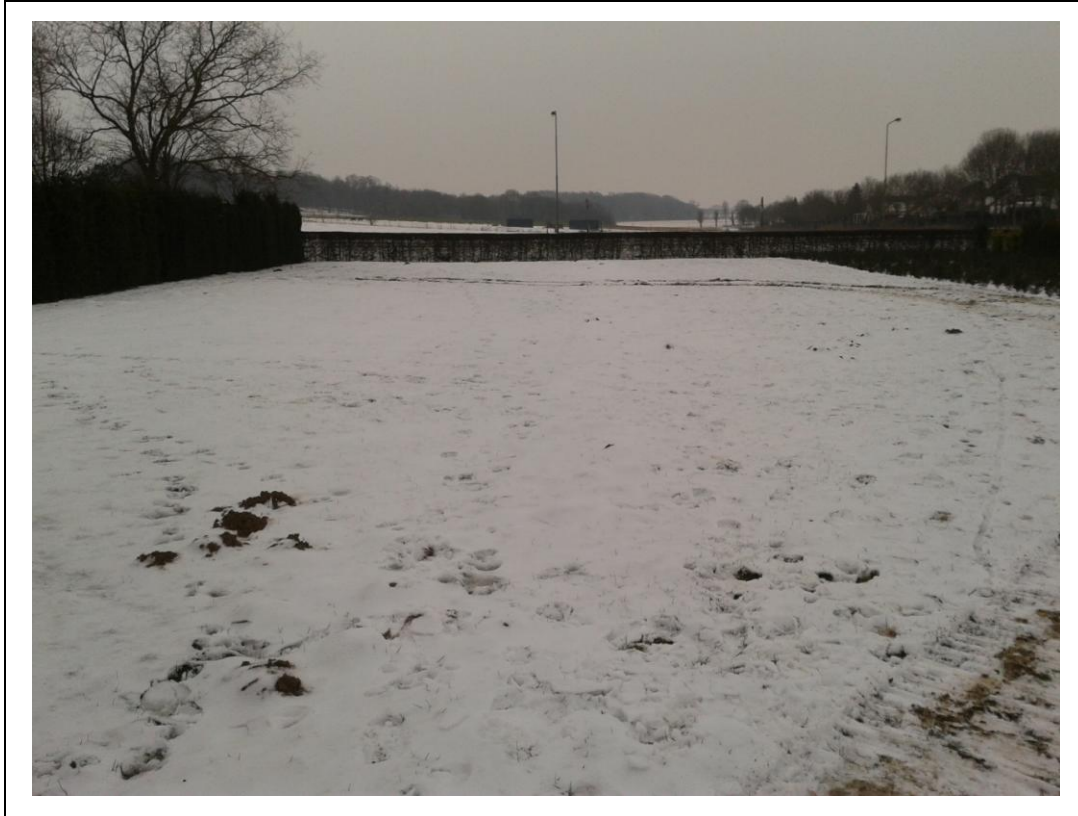
Foto 1.

Deze schaduwloods is blijkens een bouwvergunning d.d. 19 juli 1991 uitgebreid met 300 m<sup>2</sup>. Verder blijkt uit de geraadpleegde bronnen geen aanwezigheid van ophogingen, dempingen of stortingen. De onderzoekslocatie is geheel onbebouwd en onverhard. Voor zover bekend is de onderzoekslocatie nimmer bebouwd geweest. De onderzoekslocatie zelf is destijds in gebruik genomen als kwekerij en weiland. Sindsdien is het gebruik van de onderzoekslocatie niet gewijzigd. In bijlage 2a is de huidige situatie op een locatieschets weergegeven. Uit bestudering van luchtfoto's en historisch kaartmateriaal blijkt dat de verkaveling sinds 1987 niet veranderd is. Bijlage 2b bevat een foto van de onderzoekslocatie.

Op de onderzoekslocatie zijn geen mogelijke bronnen voor een grond- en/of grondwaterverontreiniging aangetroffen.
