NADER ONDERZOEK ASBEST  
IN BODEM EN PUIN

VEEWEG 7

TE EINIGHAUSEN

| <b>Rapportnummer</b> | 14021124-B |

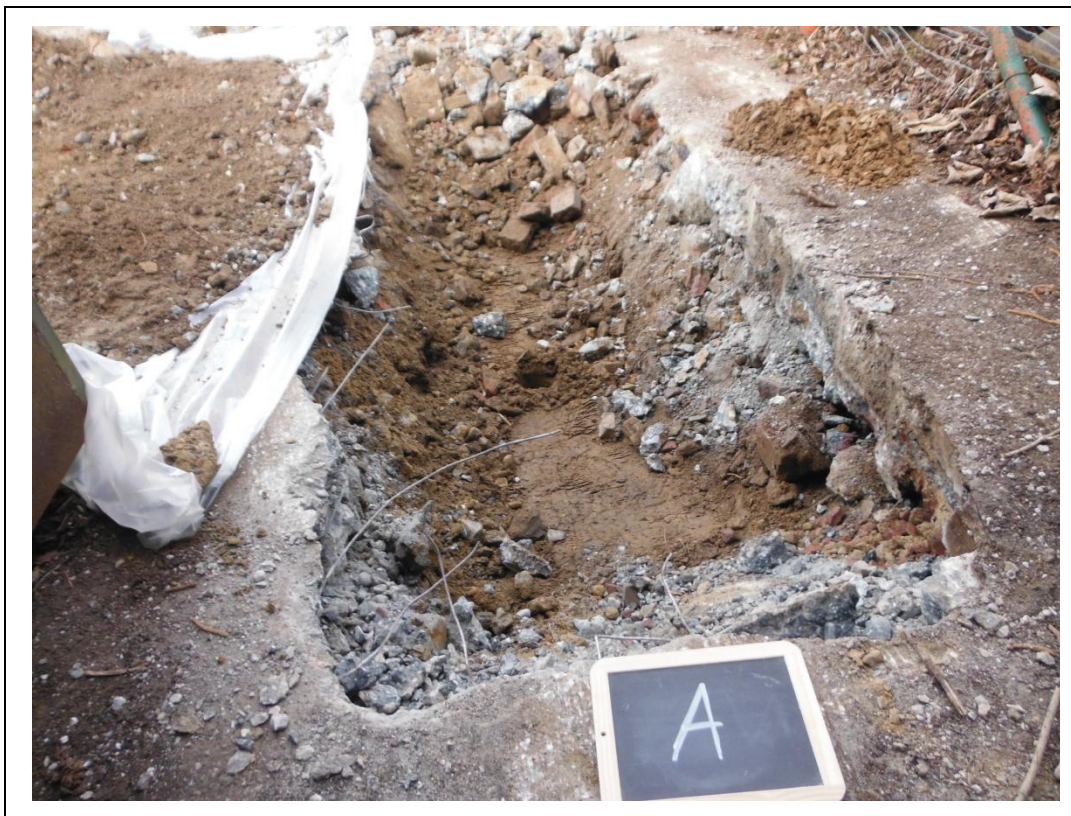
Foto 1. Sleuf A

| Sleuf | Einddiepte sleuf (m -mv) | Traject (m -mv) | Zintuiglijk waargenomen verontreinigingen | Zintuiglijk asbestverdacht materiaal (> 16 mm) aangetroffen ? | Meegenomen in (meng)monster |
|---|---|---|---|---|---|
| A | 0,5 | 0,15-0,4 | volledige puinlaag | nee | ASB-MM1 |

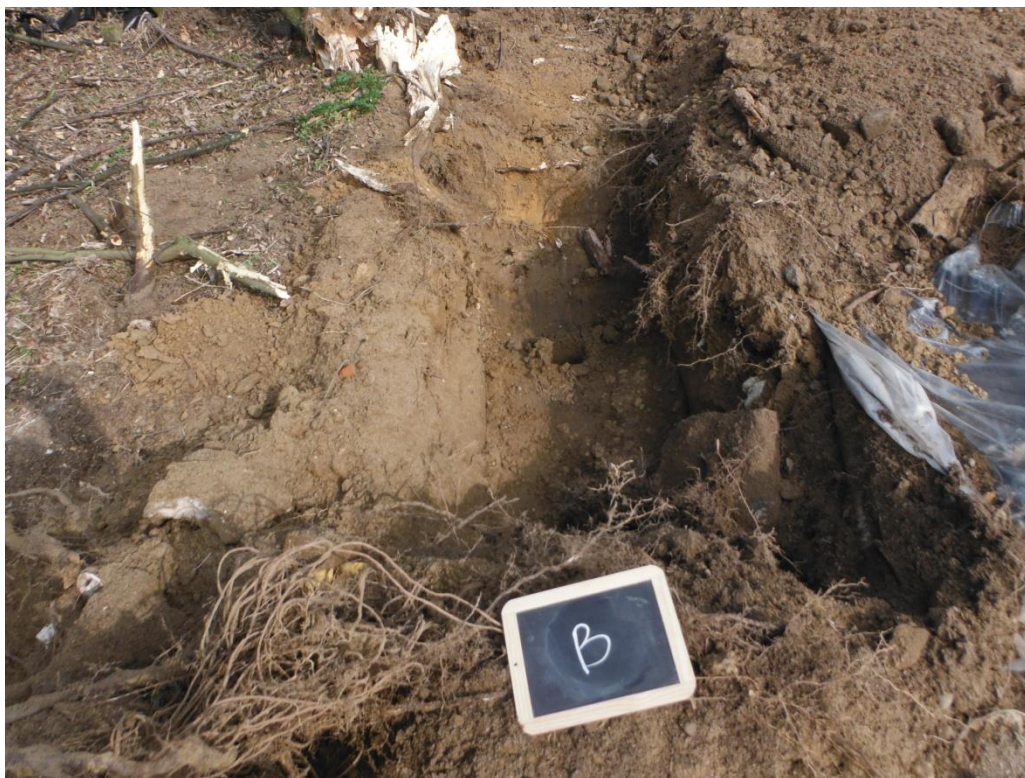
**Foto 3. Sleuf B**

| Sleuf | Einddiepte sleuf (m -mv) | Traject (m -mv) | Zintuiglijk waargenomen verontreinigingen | Zintuiglijk asbestverdacht materiaal (> 16 mm) aangetroffen ? | Meegenomen in (meng)monster |
|---|---|---|---|---|---|
| B | 0,5 | 0,0-0,5 | zwak puinhoudend | ja, 23 gram golfplaat, 1 stukje | ASB-MM2 |

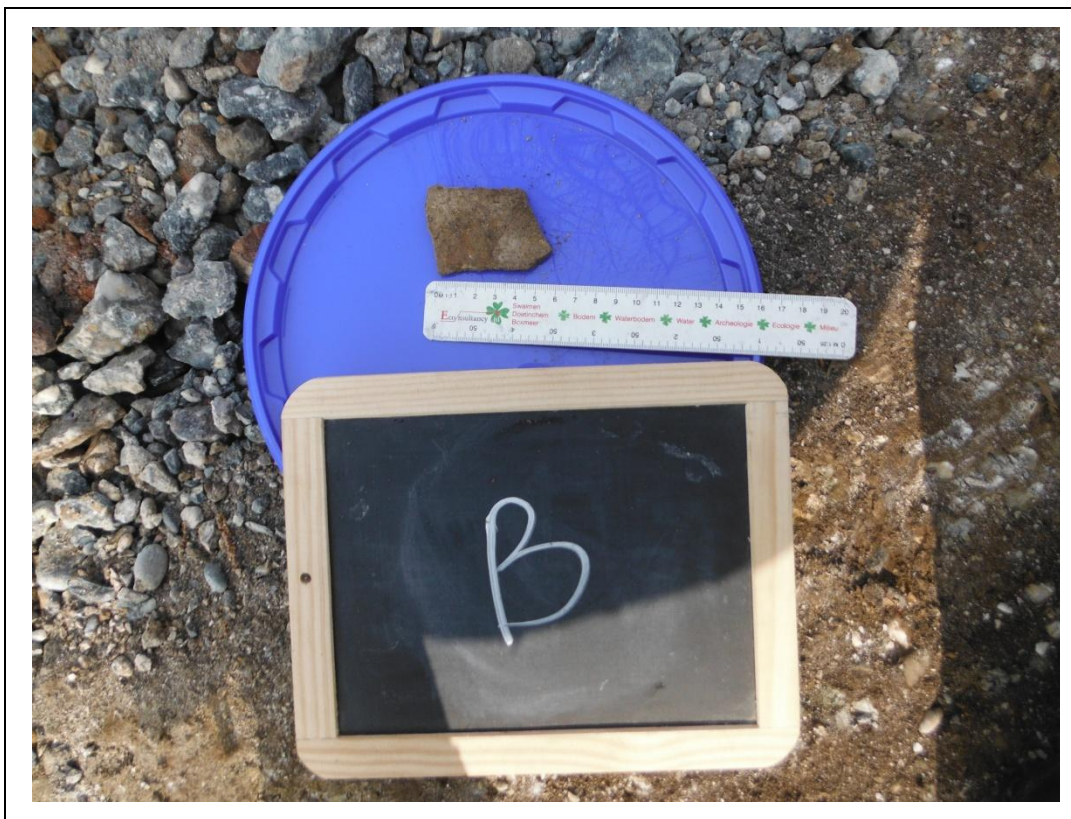
**Foto 5. Asbestverdacht materiaal sleuf B**

| Code | Monsteromschrijving | Monsters (in m -mv) | Analyseresultaten |
|---|---|---|---|
| ASB2 | golfplaat | sleuf B; traject 0,0-0,5 m -mv<br>sleuf C; traject 0,12-0,2 m -mv<br>sleuf D; traject 0,18-0,45 m -mv<br>sleuf E; traject 0,12-0,35 m -mv | 12,5 % hechtgebonden chrysotiel-asbest |

Econsultancy adviseert de aangetroffen verontreiniging met asbest in de bodem te saneren conform een door het bevoegd gezag goedgekeurd saneringsplan of BUS-melding. De sanering dient onder asbestcondities en milieukundige begeleiding plaats te vinden. De afgegraven grond dient afgevoerd te worden naar een erkend verwerker. Econsultancy adviseert de asbesthoudende puinlaag, gelijktijdig met de overige geplande saneringswerkzaamheden op de onderzoekslocatie, onder de hiervoor geldende condities conform het Arbeidsomstandighedenbesluit te ontgraven en conform het Asbestverwijderingsbesluit 2001 af te voeren naar een erkend verwerker.

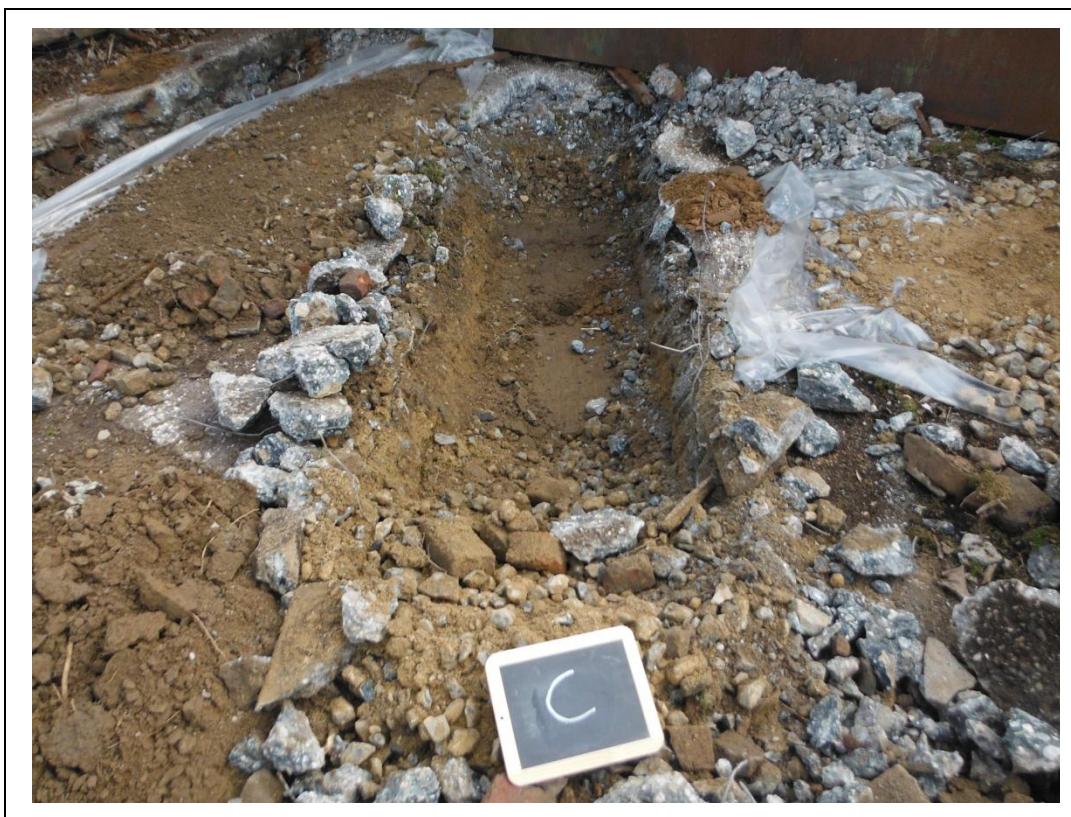
**Foto 6. Sleuf C**

| Sleuf | Einddiepte sleuf (m -mv) | Traject (m -mv) | Zintuiglijk waargenomen verontreinigingen | Zintuiglijk asbestverdacht materiaal (> 16 mm) aangetroffen ? | Meegenomen in (meng)monster |
|---|---|---|---|---|---|
| C | 0,5 | 0,12-0,2 | volledige puinlaag | ja, 582 gram golfplaat, 12 stukjes | ASB-MM3 |
| | | 0,2-0,45 | volledige silexlaag (gebroken vuursteen) | nee | --- |

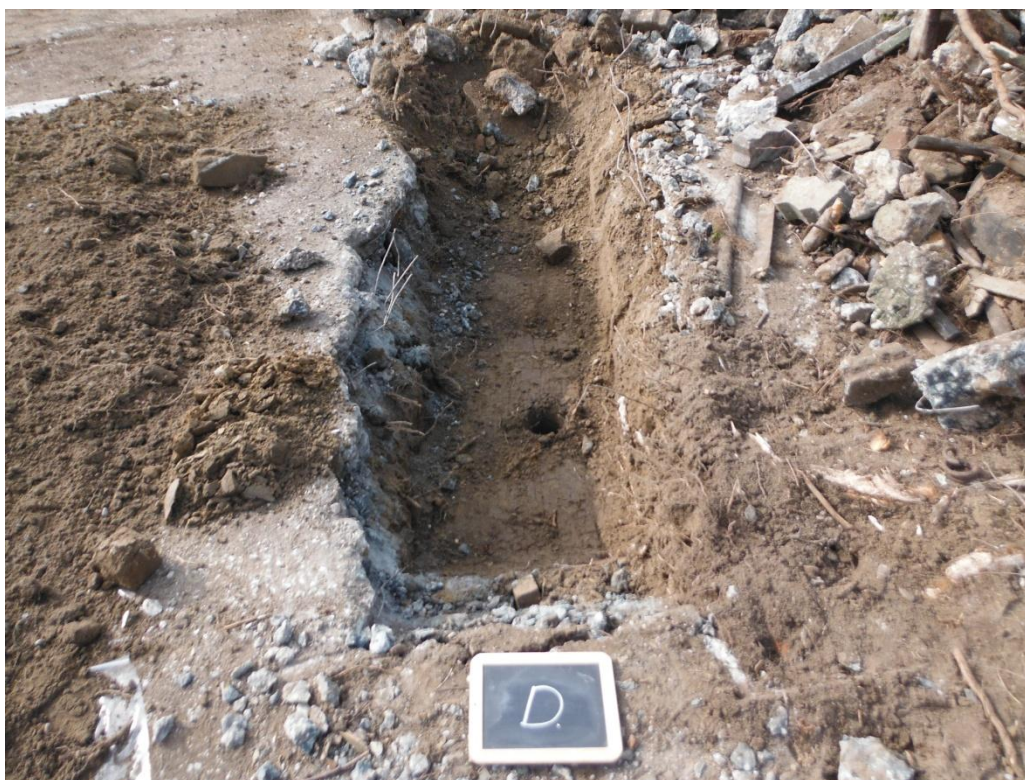
**Foto 9. Sleuf D**

| Sleuf | Einddiepte sleuf (m -mv) | Traject (m -mv) | Zintuiglijk waargenomen verontreinigingen | Zintuiglijk asbestverdacht materiaal (> 16 mm) aangetroffen ? | Meegenomen in (meng)monster |
|---|---|---|---|---|---|
| D | 0,5 | 0,18-0,45 | zwak puinhoudend | ja, 140 gram golfplaat, 3 stukjes | ASB-MM2 |

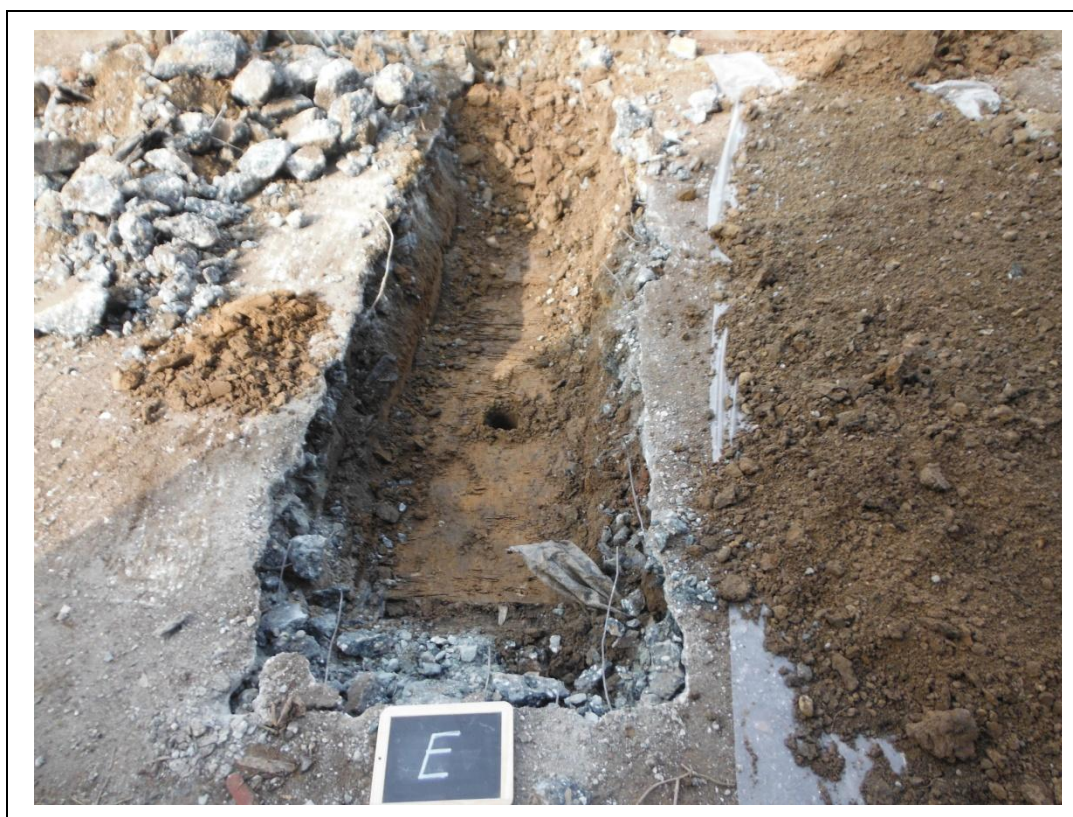
**Foto 12. Sleuf E**

| Sleuf | Einddiepte sleuf (m -mv) | Traject (m -mv) | Zintuiglijk waargenomen verontreinigingen | Zintuiglijk asbestverdacht materiaal (> 16 mm) aangetroffen ? | Meegenomen in (meng)monster |
|---|---|---|---|---|---|
| E | 0,5 | 0,12-0,35 | sterk puinhoudend | ja, 712 gram golfplaat, 30 stukjes<br>monster : <b>ASB2</b> | ASB-MM3 |

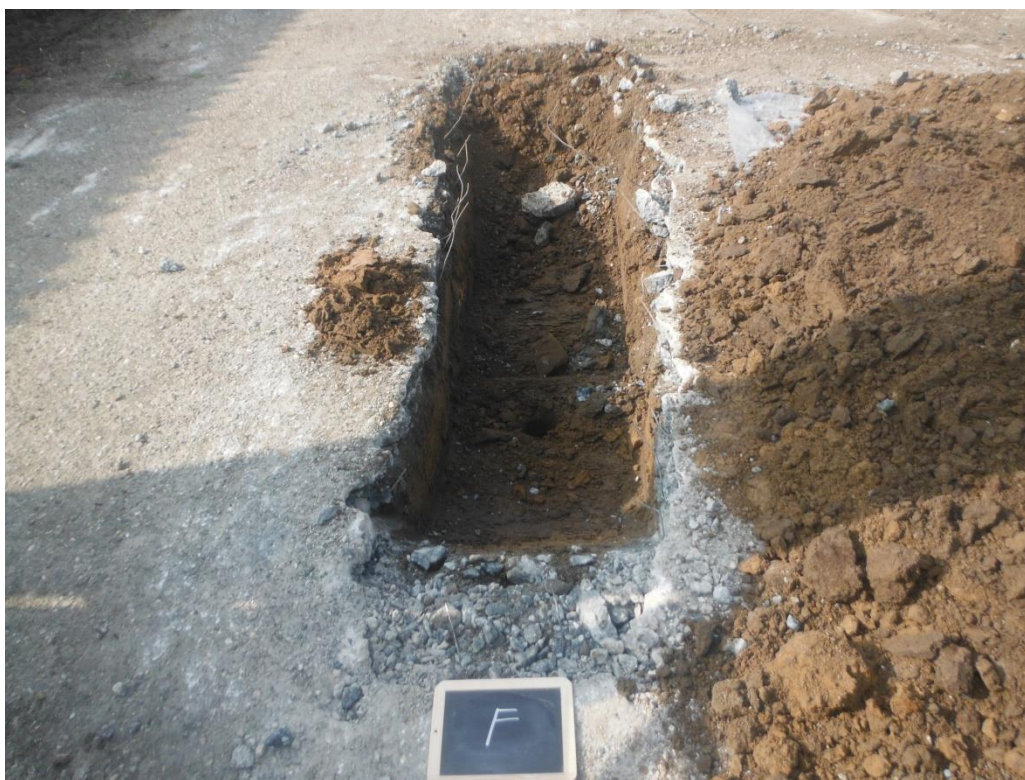
**Foto 15. Sleuf F**

| Sleuf | Einddiepte sleuf (m -mv) | Traject (m -mv) | Zintuiglijk waargenomen verontreinigingen | Zintuiglijk asbestverdacht materiaal (> 16 mm) aangetroffen ? | Meegenomen in (meng)monster |
|---|---|---|---|---|---|
| F | 0,5 | 0,14-0,45 | matig baksteenhoudend,<br>zwak betonhoudend,<br>zwak asfalthoudend | nee | ASB-MM5 |
