## Bestemmingsplan

**Bilderdam 39-40, Leimuiden**

Gemeente Kaag en Braassem

Bijlagen bij toelichting

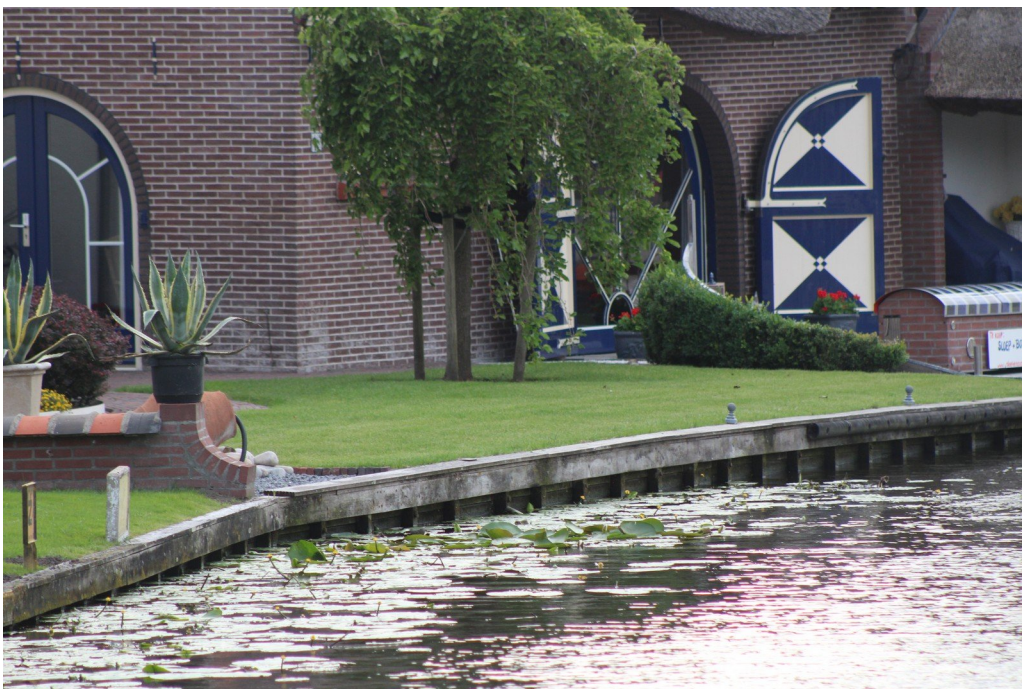
*Afbeelding 3: Het kanaal met beschoeiing aan de noordkant van het plangebied. Foto: M.S. de Haan | Ecoresult B.V.*

- Open water (watergangen, poelen, etc.) zijn direct grenzend aan de noordkant van het plangebied aanwezig (zie Afbeelding 3). De oever is afgewerkt met beschoeiing en een natuurvriendelijke oever is derhalve afwezig. Vochtige tot natte terreinen (natuurvriendelijke oevers etc.) zijn afwezig.

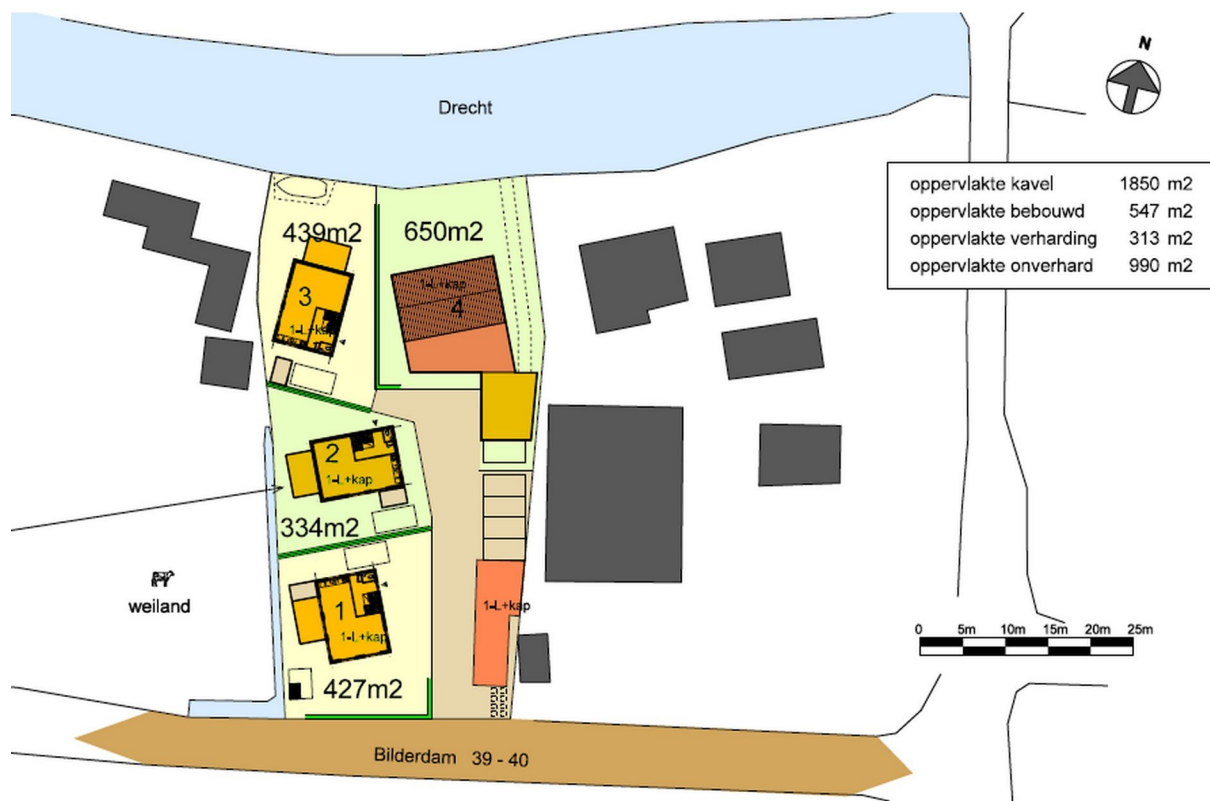
Afbeelding 4: Een schets van de nieuwe situatie. Bron: Opdrachtgever

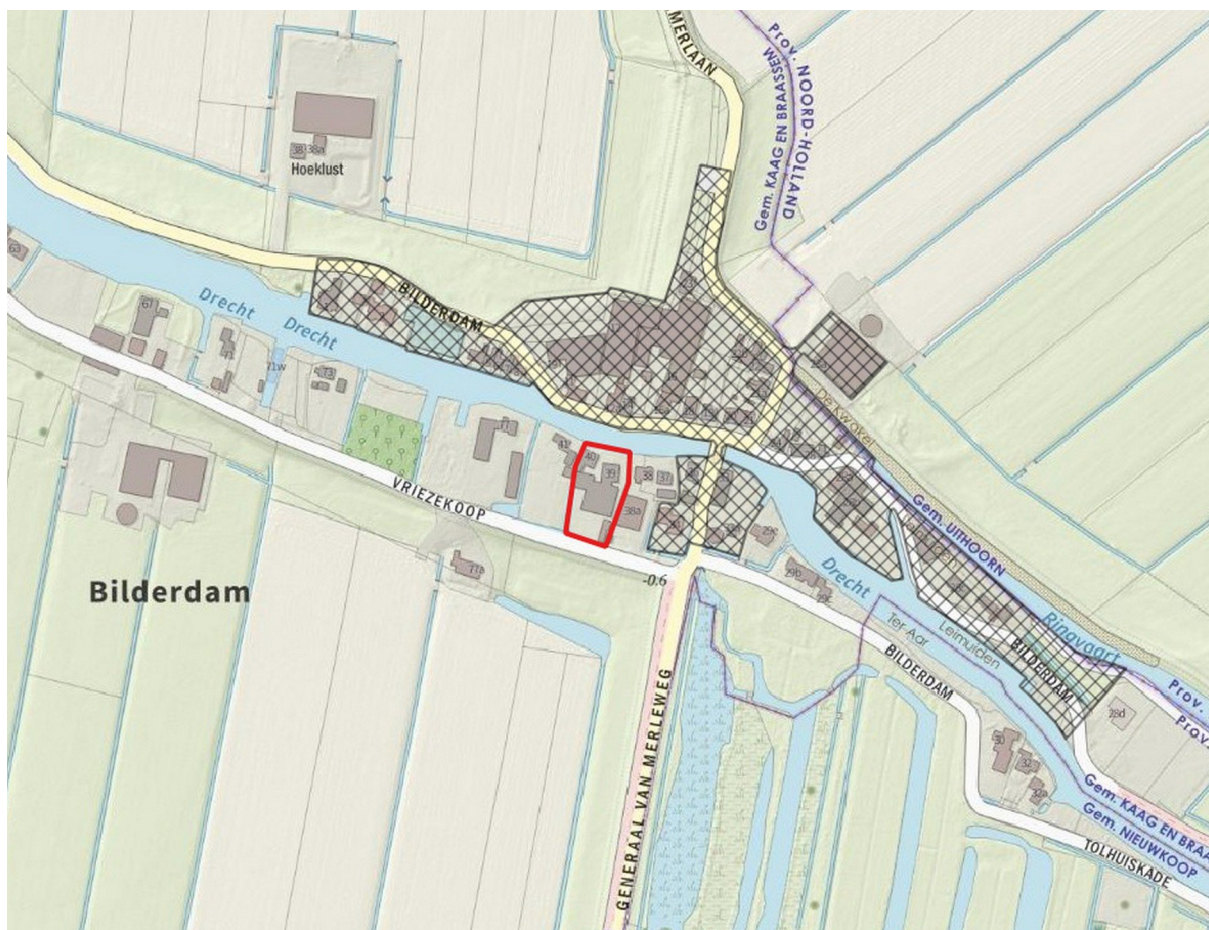
Afbeelding 9: Plangebied (met rood omlijnd) ligt buiten de bebouwde kom. De bebouwde kom is aangegeven met het zwarte raster. Bron: PDOK

Er zijn voor zover bekend geen werkzaamheden gepland waarbij houtopstanden groter dan 10 are of 20 bomen in een rij (of een deel ervan) verwijderd worden. Het plangebied bevindt zich buiten de bebouwde kom van Bilderdam (Zie Afbeelding 9). In dit geval wordt de Wet natuurbescherming, onderdeel houtopstanden niet overtreden. Zodra bekend is of en welke bomen dienen te worden verwijderd, dient er een herbeoordeling plaats te vinden.

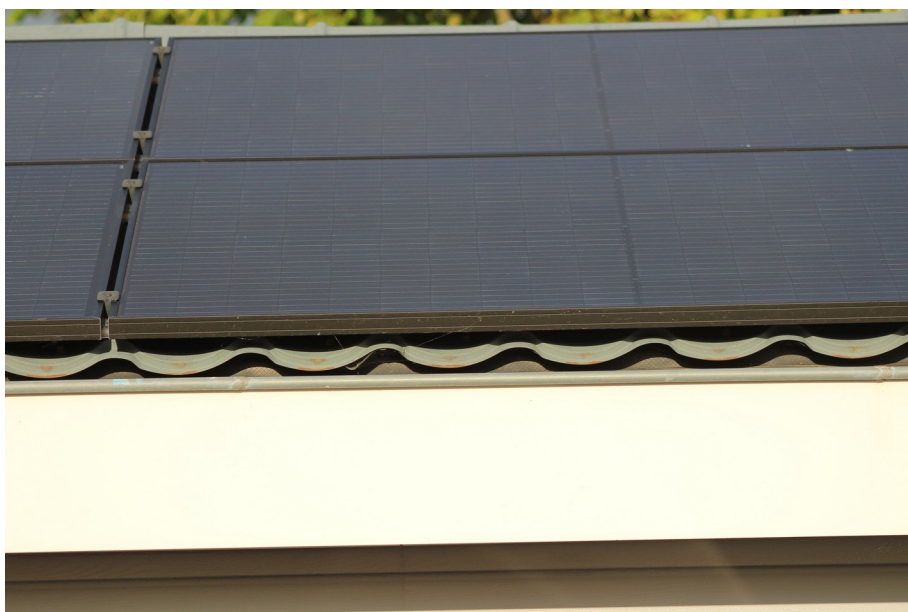
*Afbeelding 10: De golfplaten in het plangebied zijn ongeschikt voor vaste rust- en verblijfplaatsen voor gierzwaluw en/of huismus. Foto: M.S. de Haan | Ecoresult B.V.*

Het plangebied is ongeschikt voor vaste rust- en verblijfplaatsen van vogels met jaarrond beschermde nesten in gebouwen. Voor zowel huismus als gierwaluw ontbreken geschikte holten om vaste rust en verblijfplaatsen te herbergen. Dakpannen zijn afwezig en overige geschikte plekken zijn afwezig in het plangebied. Onder de golfplaten aanwezig op Bilderdam 39 is geen ruimte aanwezig voor een mogelijk geschikte vaste rust- of verblijfplaats van huismus en/of gierwaluw (Zie Afbeelding 10). Daarnaast is de eventuele ruimte onder het dak door het materiaal van het dak onvoldoende geïsoleerd voor vaste rust- en/of verblijfplaatsen van vogels met jaarrond beschermde nesten.

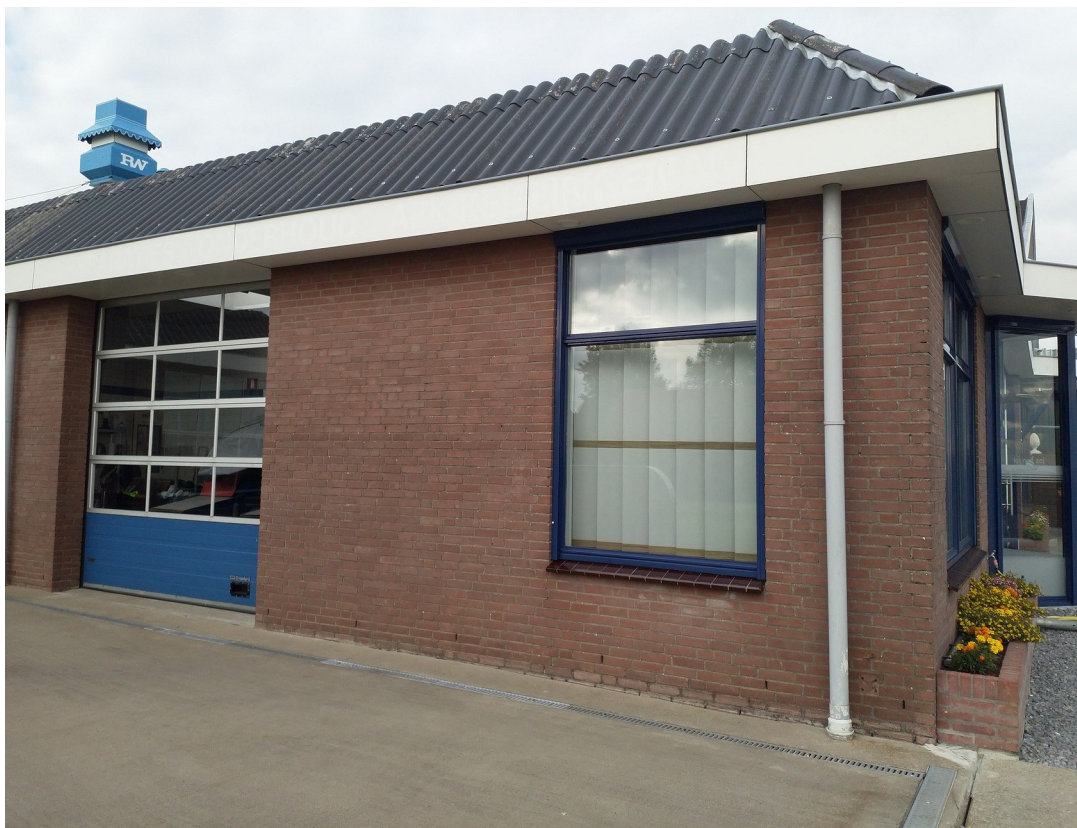
*Afbeelding 11: Open stootvoegen aanwezig laag in de bebouwing, welke ongeschikt zijn als invliegopeningen voor vleermuizen. Foto: M.S. de Haan | Ecoresult B.V.*

De bebouwing binnen het plangebied biedt geen potentie voor vaste rust- en verblijfplaatsen voor gebouwbewonende vleermuizen. Open stootvoegen welke toegang kunnen bieden tot een luchtsponw zijn aanwezig, echter zijn deze laag in de bebouwing geplaatst en derhalve ongeschikt voor vleermuizen (zie Afbeelding 11). Op deze hoogte (ca. 20 cm) is de opening ongeschikt voor vleermuizen om in te vliegen. De bebouwing in het plangebied biedt verder geen geschikte invliegopeningen voor vaste rust- en verblijfplaatsen van gebouwbewonende vleermuizen tot bv. de aanwezige luchtsponw.

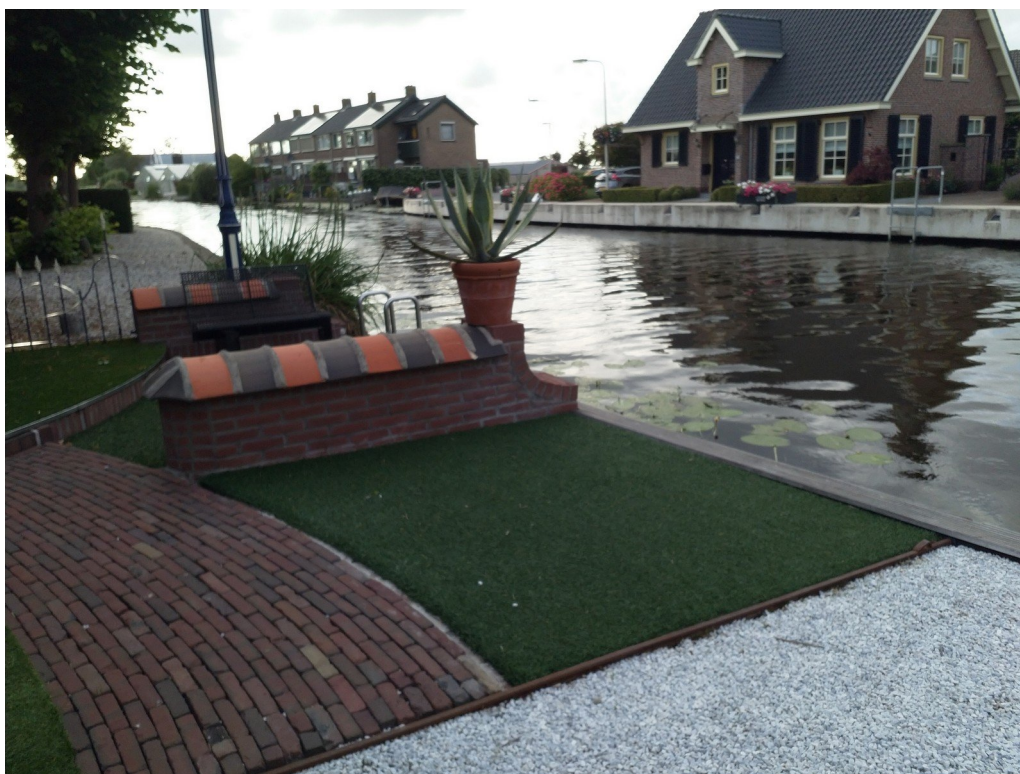
*De achtertuin en het kanaal aan de noordzijde van het plangebied. Foto: M.S. de Haan | Ecoresult B.V.*

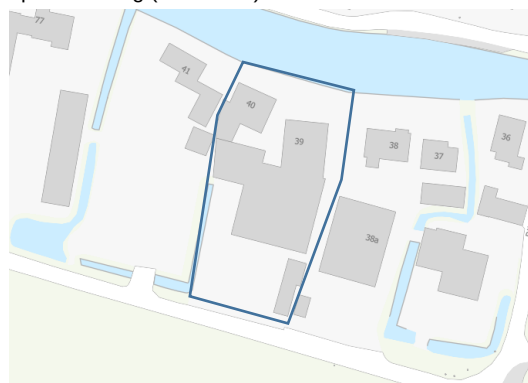
| Onderzoeksvraag | | |
|---|---|---|
| Belendingen | Alle richtingen | De onderzoekslocatie is gelegen aan de watergang de Drecht te Leimuiden. De onderzoekslocatie maakt deel uit van de oude kern van Bilderdam en wordt begrensd door enkele woningen (met tuin), bedrijvenpanden en een openbare weg (Bilderdam).<br><br><b>Afbeelding 2:</b> onderzoekslocatie en belendingen<br>(bron: IDDS Projectenkaart) |

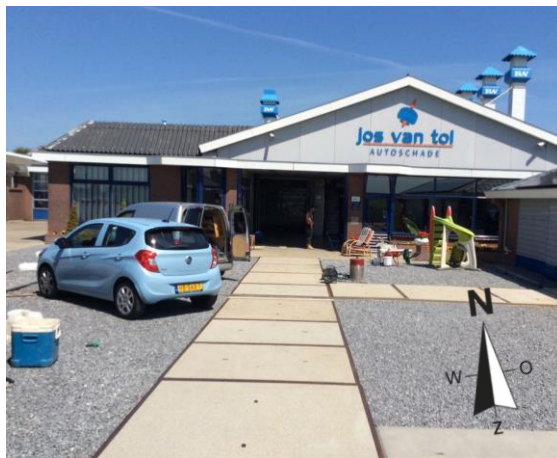
**Foto 1:** Zijaanzicht van de voorzijde van de onderzoekslocatie

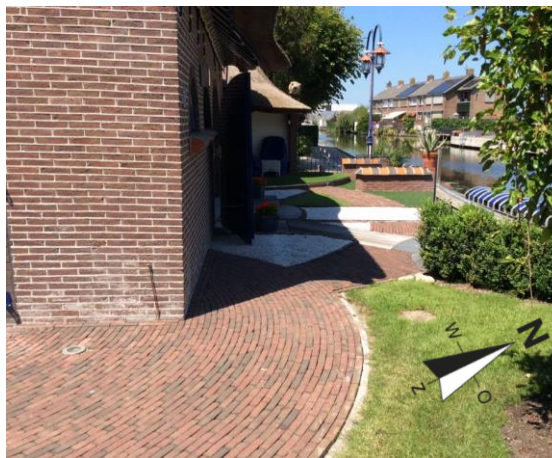
**Foto 2:** Zijaanzicht van de achterzijde van de onderzoekslocatie

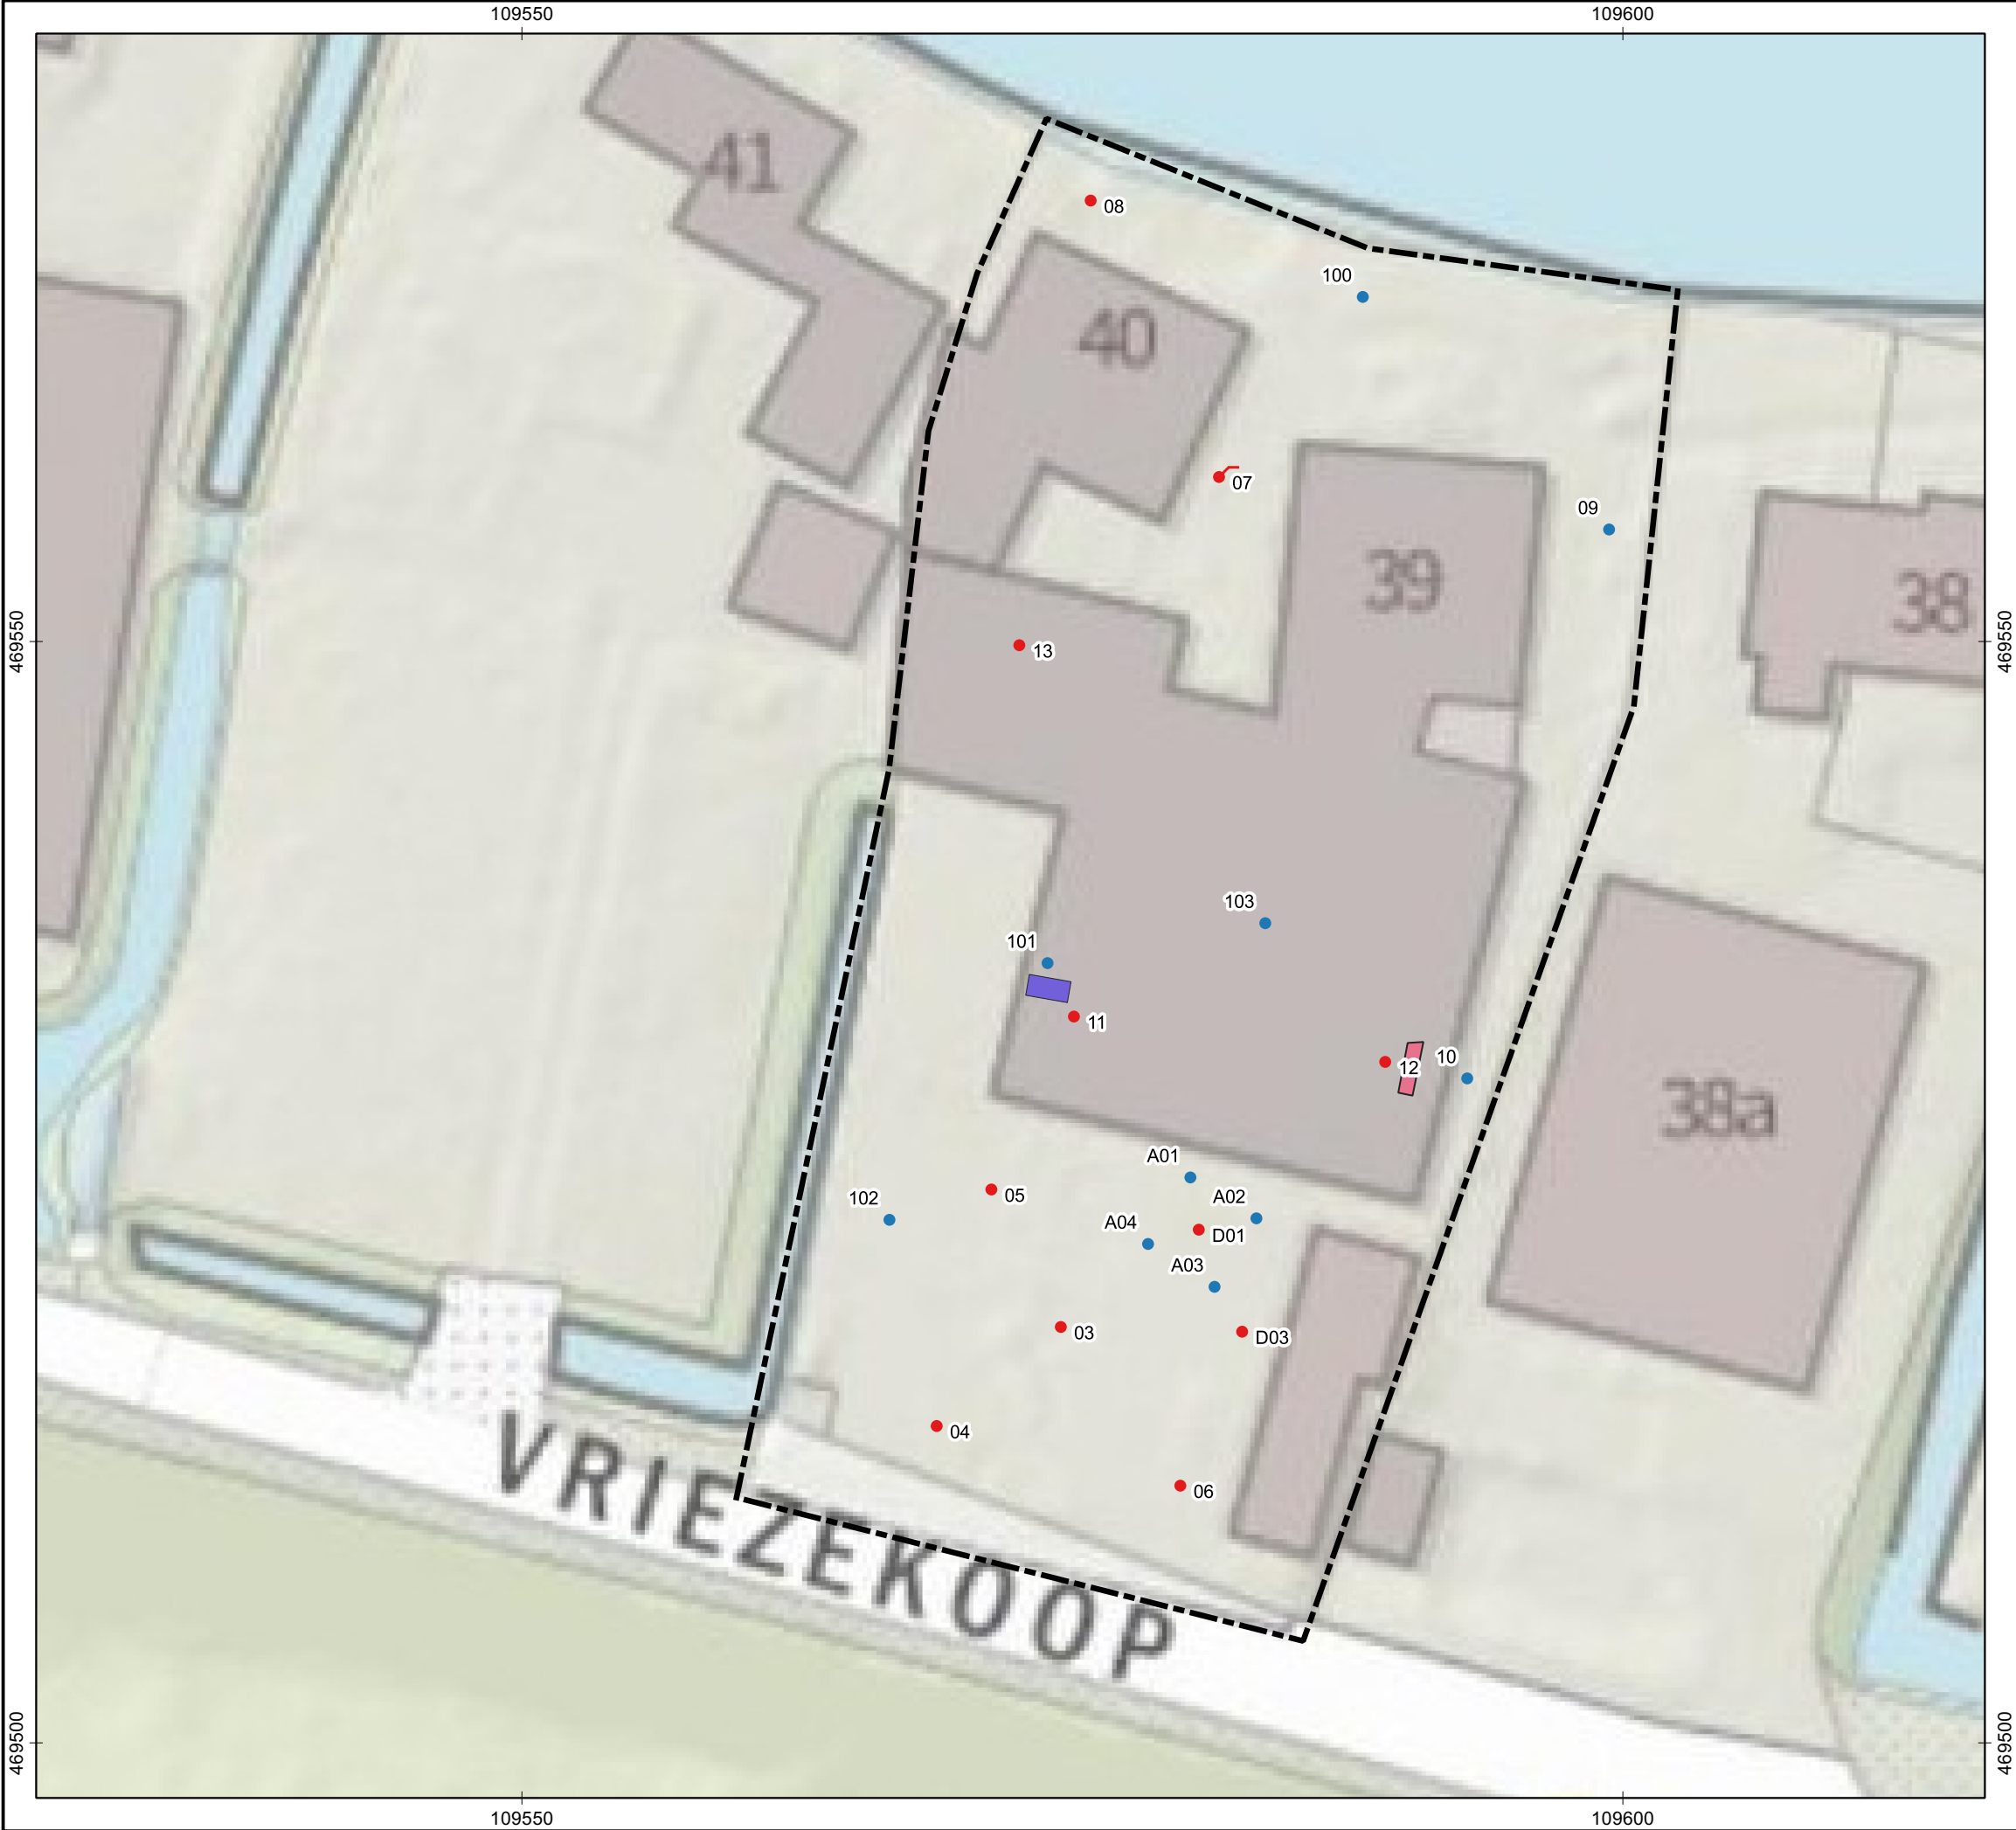
**BIJLAGE 1.2**  
SITUATIETEKENING VERKENNEND BODEMONDERZOEK

- Onderzoeksgebied
- Boringen verkennend onderzoek juni 2020
  - Boring
  - Boring met peilbuis
- Boringen aanvullend onderzoek september 2020
  - Boring
- Vml. bovengrondse brandstoftank
- Vml. wasbak

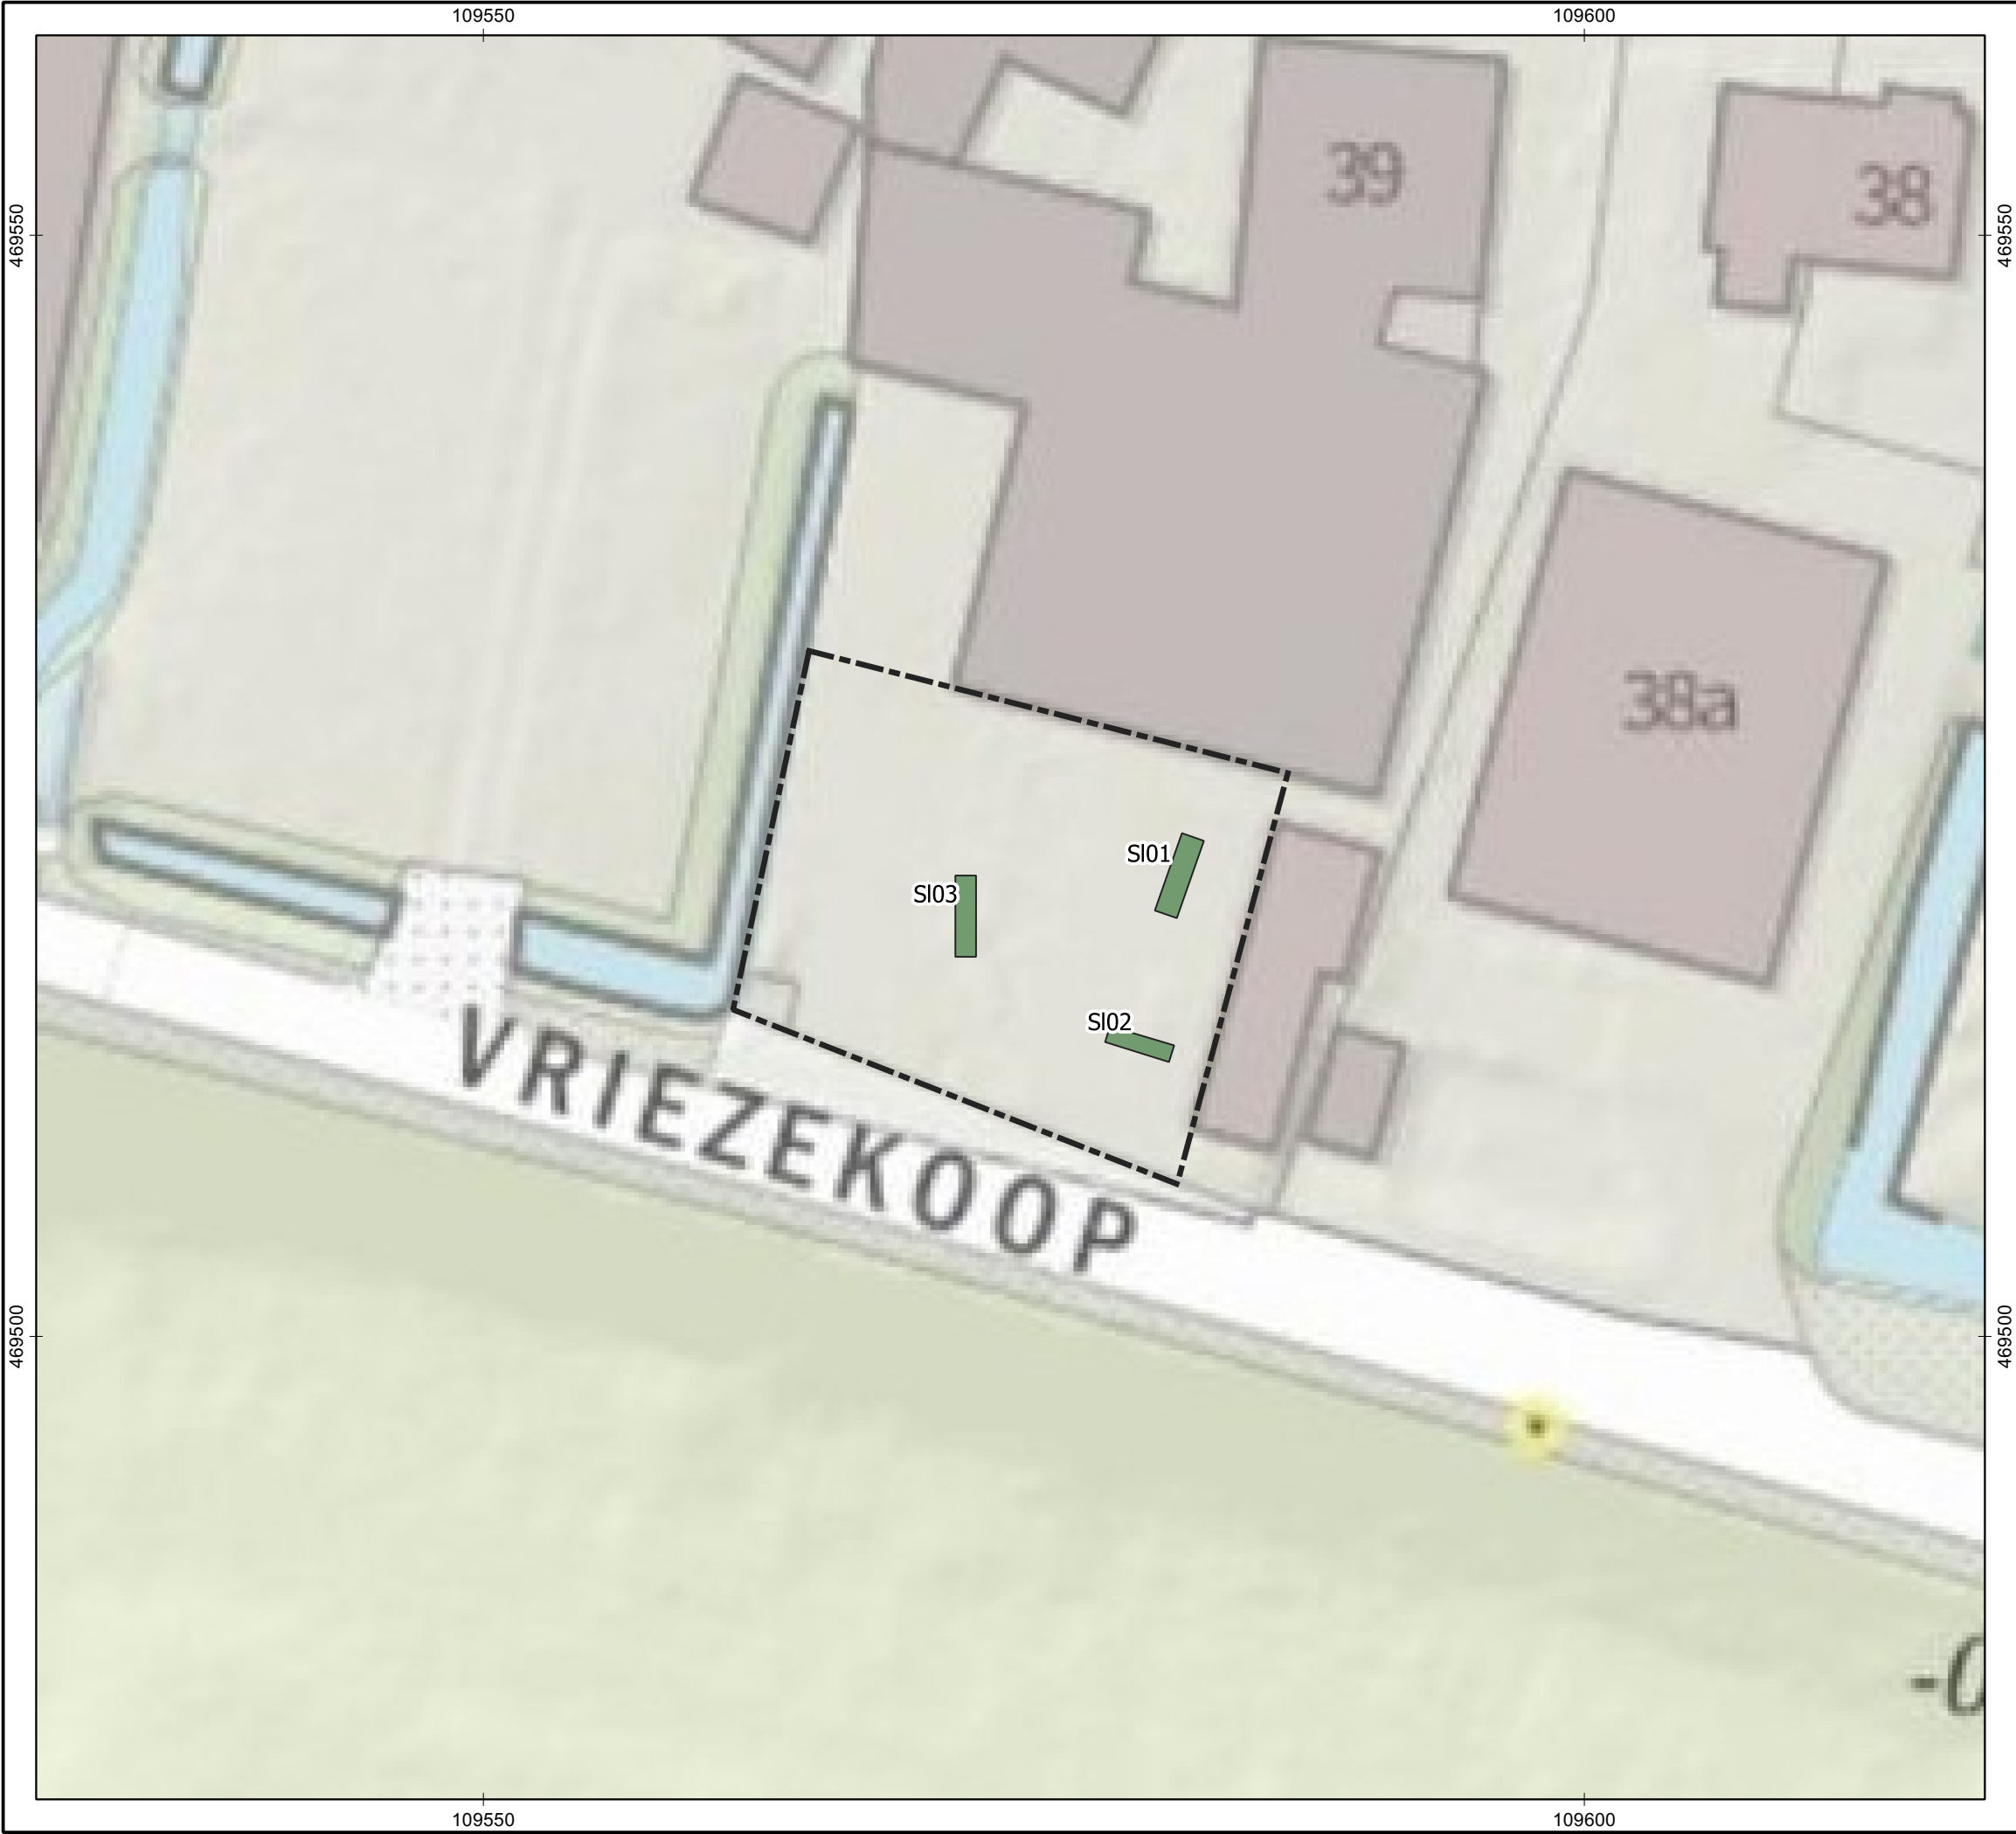
**BIJLAGE 1.2**  
SITUATIETEKENING NADER ASBESTONDERZOEK

- Legenda
- Onderzoeksgebied
  - Inspectiesleuf asbest

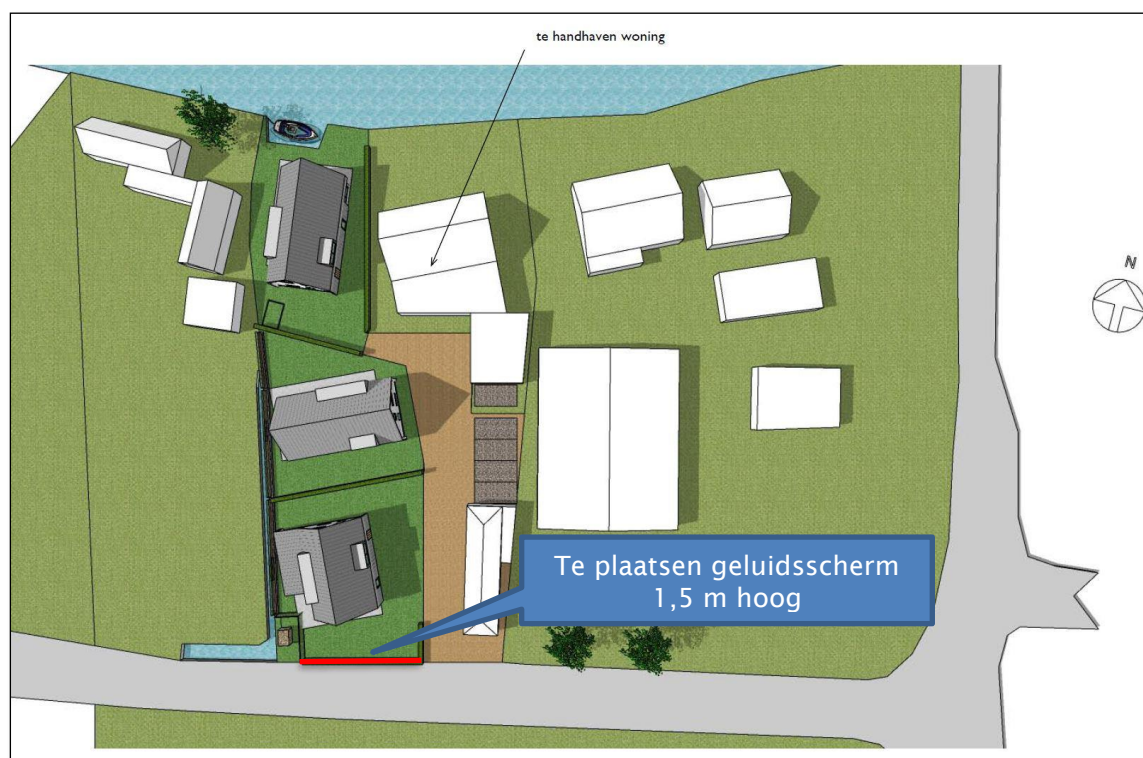
Figuur 1: Situatieoverzicht met aangegeven locatie geluidsscherm

In figuur 1 is het plangebied grafisch weergegeven.
