**Verkennd bodemonderzoek**

Achterdijk 2

Rijpwetering

23-2202-R01AvH

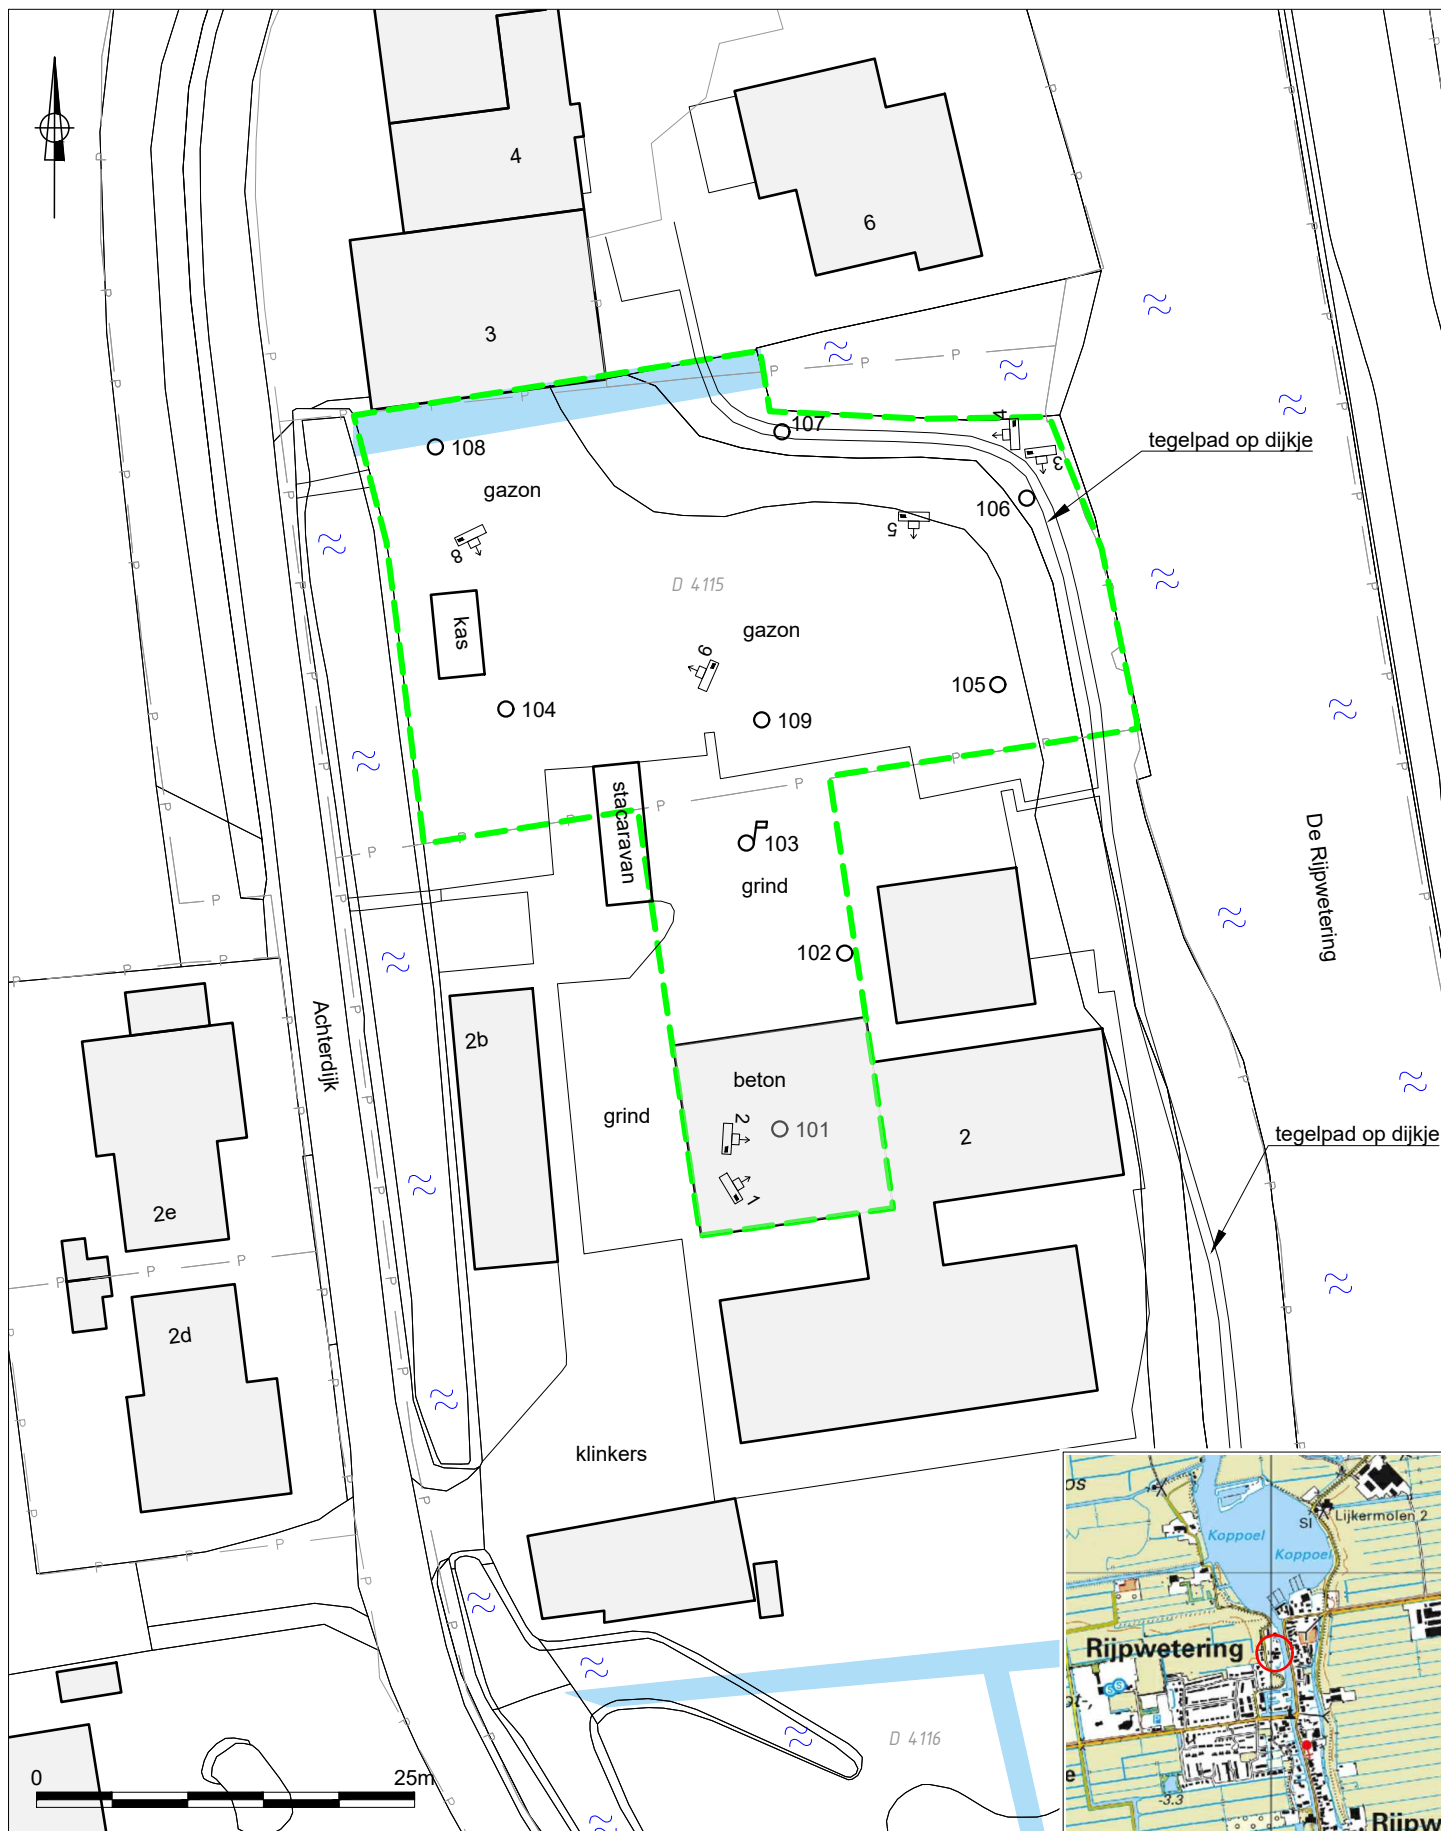
## **Bijlage 1.2    Situatietekening(en)**

Op 25 september 2023 zijn in totaal 9 boringen (boringen 101 t/m 109) geplaatst, in diepte variërend van 1,0 – 2,2 m-mv. Boring 103, in de grindverharding centraal op het terrein, is afgewerkt met een peilbuis ten behoeve van het grondwateronderzoek. De situering van de boringen en de peilbuis en enkele overzichtsfoto's zijn weergegeven in bijlage 1.2 en 1.3.

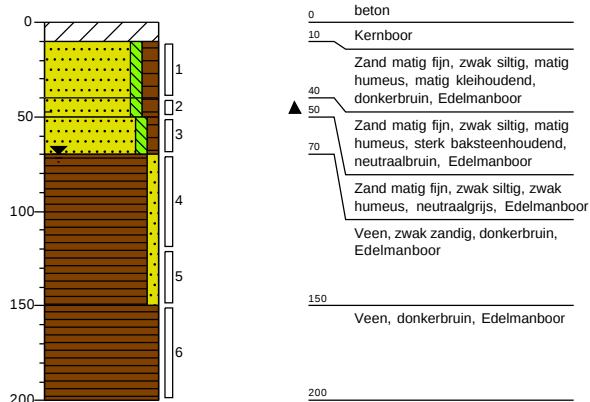
## Boring: 101

| Boring | Diepte boring (m -mv) | Traject (m -mv) | Grondsoort | Waargenomen bijzonderheden |
|---|---|---|---|---|
| 101 | 2,00 | 0,40 - 0,50 | Zand | sterk baksteenhoudend |

Datum plaatsing: 25-9-2023  
Boormeester: Peter Achterberg  
GWS (cm-mv): 70

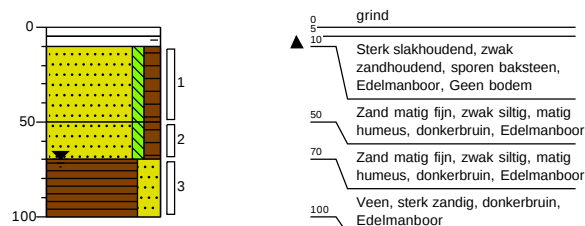
## Boring: 102

| Boring | Diepte boring (m -mv) | Traject (m -mv) | Grondsoort | Waargenomen bijzonderheden |
|---|---|---|---|---|
| 102 | 1,00 | 0,05 - 0,10 | | sterk slakhoudend, sporen baksteen, geen bodem |

Datum plaatsing: 25-9-2023  
Boormeester: Peter Achterberg  
GWS (cm-mv): 70

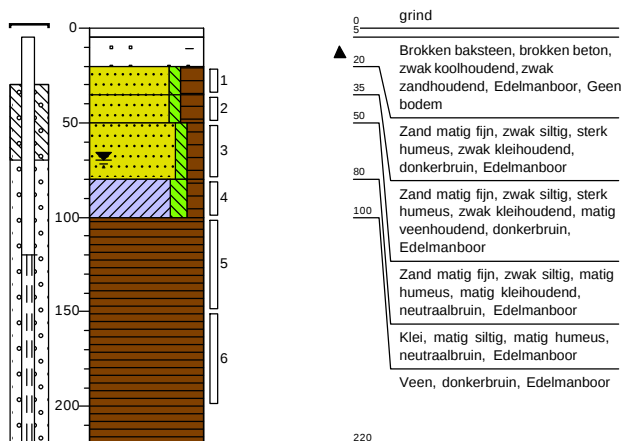
## Boring: 103

| Boring | Diepte boring (m -mv) | Traject (m -mv) | Grondsoort | Waargenomen bijzonderheden |
|---|---|---|---|---|
| 103 | 2,20 | 0,05 - 0,20 | | brokken baksteen, brokken beton, geen bodem |

| Peilbuis | Filterstelling (m-mv) | Grondwaterstand (m-mv) | pH | EGV ( $\mu\text{S/cm}$ ) | Troebelheid (NTU)* | Bijzonderheden |
|---|---|---|---|---|---|---|
| 103 | 1,20 - 2,20 | 0,55 | 6,1 | 1737 | 82 | - |

Datum plaatsing: 25-9-2023  
Boormeester: Peter Achterberg  
GWS (cm-mv): 70

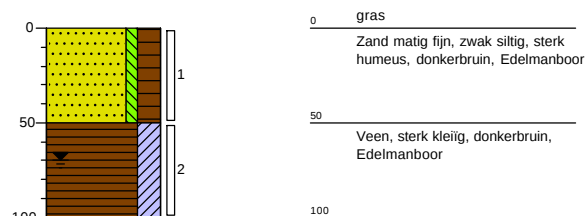
## Boring: 104

Datum plaatsing: 25-9-2023  
Boormeester: Peter Achterberg  
GWS (cm-mv): 70

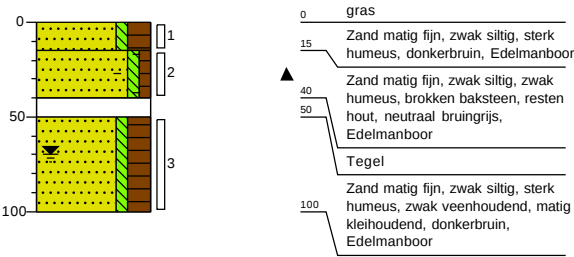
Boring: 109

| Boring | Diepte boring (m -mv) | Traject (m -mv) | Grondsoort | Waargenomen bijzonderheden |
|---|---|---|---|---|
| 109 | 1,00 | 0,15 - 0,40<br>0,40 - 0,50 | Zand | brokken baksteen<br>tegels |

Datum plaatsing: 25-9-2023  
Boormeester: Peter Achterberg  
GWS (cm-mv): 70
