**Cultuurhistorische waardestelling  
boerderij 'Van Beijeren',  
Dr. Stapenseastraat 24 te Leimuiden,  
gemeente Jacobswoude**

**Colofon**

Datum: 15 mei 2008

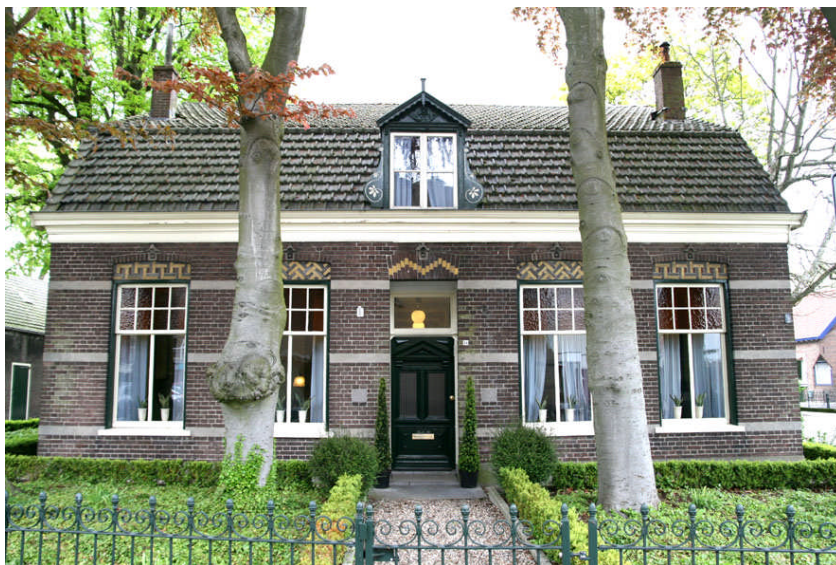
*Afbeelding 1 (omslag)* De boerderij 'Van Beijeren', erfzijde.  
*Afbeelding 2 (boven)* De boerderij 'Van Beijeren', voorgevel.

De zuidgevel (voorgevel) is volledig symmetrisch en gemetseld in een grauwrode steen, zoals de gehele boerderij in Waalformaat (ca. 21,5x10x5 cm). In het midden van de gevel is de voordeur gelegen in een portaaltje (*afbeelding 2,*

*titelpagina*). In dit portaal is een 'lambrisering' van verglaasde tegeltjes van afwisselend een geel bloemdecor en effen mosgroen, typerend voor de bouwtijd. De voordeur is eveneens uit de bouwtijd en heeft boven twee hoge raampjes een driehoekig fronton met twee geprofileerde consoles. Om de ramen en panelen zitten rijke profiellijsten. Het glas is halfmat profielglas. Mogelijk zat hier vroeger een smeedijzeren decoratiehekje achter het (helder) glas, dat was gebruikelijk bij dergelijke voordeuren.

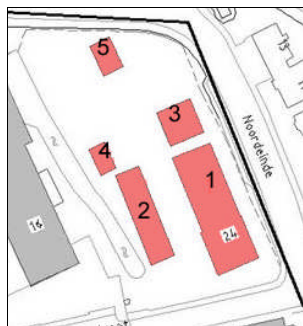
*Afbeelding 5*

1. Hoofdgebouw
2. Koetshuis
3. Hooiberg
4. Wagenschuur
5. Schapenschuur

Op het boerderijterrein staan zes opstallen (*afbeelding 5, boven*): 1. het hoofdgebouw met een woon-, werkgedeelte en stal; 2. een koetshuis met stallen; 3. een vroegere hooiberg; 4. een wagenschuur en 5. een schapen en/of varkensschuur.

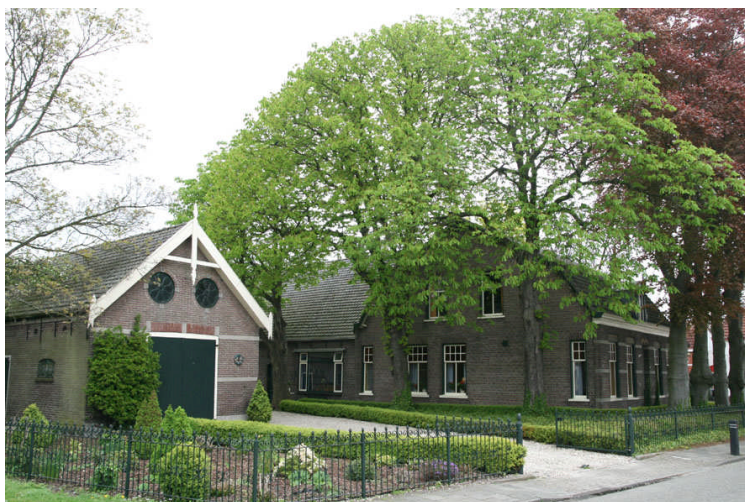
*Afbeelding 6*  
Voortuin van de  
boerderij 'Van  
Beijeren'.

klimp begroeid perk, dat omgeven is door lage buxushaagjes. Een dergelijke tuinaankleding is niet traditioneel bij boerderijen in de regio, maar juist bij een boerderij in de dorpskern goed passend. Het lage hek als afscheiding tussen het erf en de straat is karakteristiek voor in een dorpskern liggende boerderijen. Jammer is dat het hek eigenlijk te modern is voor de stijl van de boerderij. Rond de boerderij ligt een strook grint en ook de oprit en de rest van het erf zijn voorzien van grint. Dit is zeer passend. Achter de boerderij ligt een kleine weide, omgeven door een windsingel. Ook westelijk van het koetshuis staat opgaand geboomte. De daar aanwezige sloot op de erfscheiding is zeer vervuild. Langs de straat, tussen de erfscheiding en het koetshuis ligt een siertuin met o.a. vaste planten en kleine coniferen (*afbeelding 6, onder*).

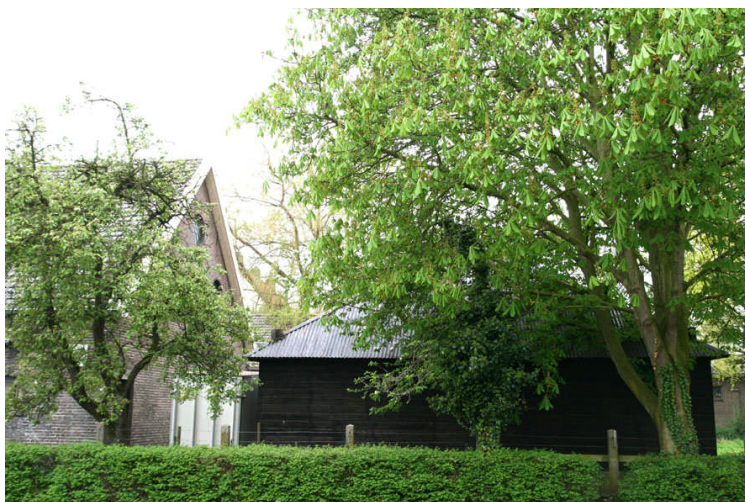
*Afbeelding 7*  
Hoogstamfruitboom en  
kastanje naast de  
vroegere hooiberg.

Aan de andere kant van de boerderij, ter hoogte van de achterzijde van de stal, staat een hoogstam fruitboom (*afbeelding 7, onder*). Het zal een laatste restant zijn van een vroeger veel grotere boomgaard. Hier staat nog een grote kastanje. Het geheel maakt een verzorgde indruk, waarbij het traditionele onderscheid tussen 'voor' (representatief) en 'achter' (wat ruiger) goed tot zijn recht komt. Dit onderscheid wordt ook aangetroffen in een verschil in detaillering en architectuur tussen het voorhuis en het achterhuis/stalgedeelte.

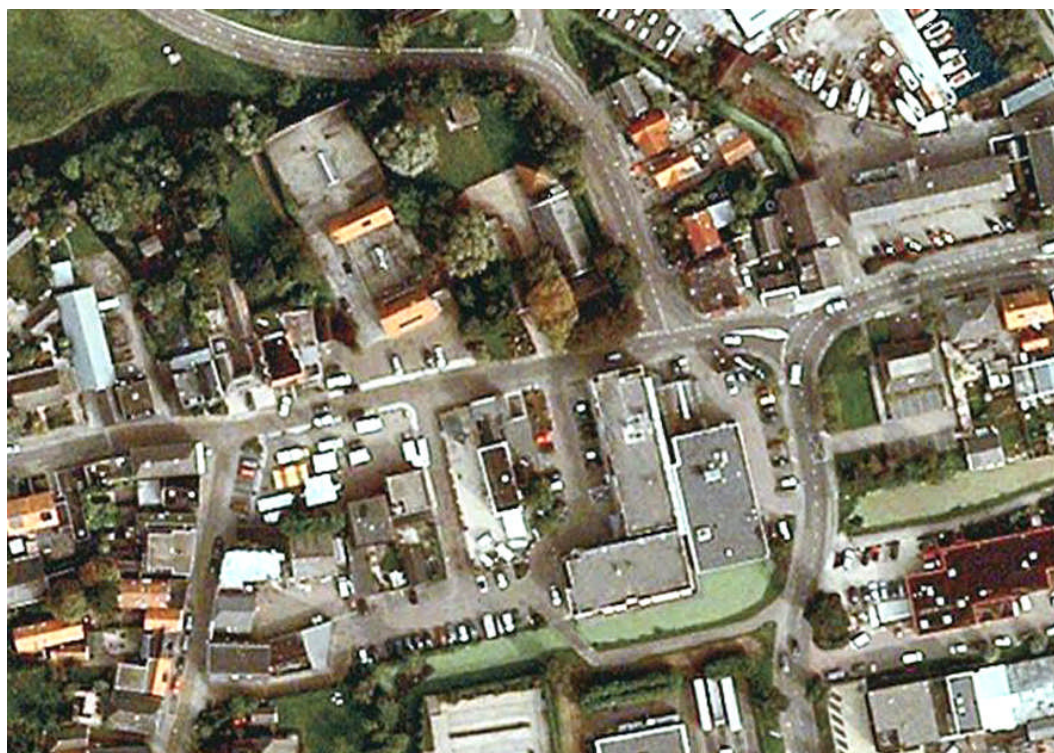
*Afbeelding 9* Loodrechtopname van het centrum van Leimuiden, met middenboven de boerderij 'Van Beijeren'. Bron: Google Earth.

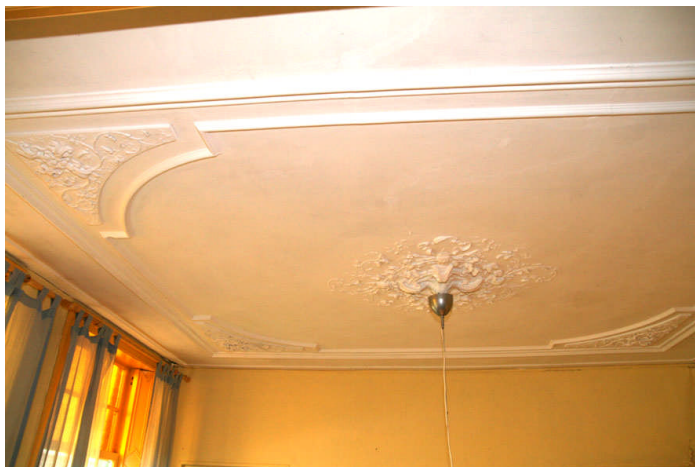
*Afbeelding 10 (links)*  
Stucplafond in  
achterkamer van kamers  
en suite.

Zowel de kamers *en suite* als de voorkamer hebben fraaie stucplafonds met middenmedaillon, lijsten en hoekdecoraties in neorenaissancestijl (*afbeelding 10, pagina 20*). De indeling en aankleding van de kamers in het voorhuis volgen de stijl van het welgestelde stedelijk interieur uit die tijd. Alleen de opkamer en de kaaskelder getuigen van het agrarische karakter van het voorhuis,

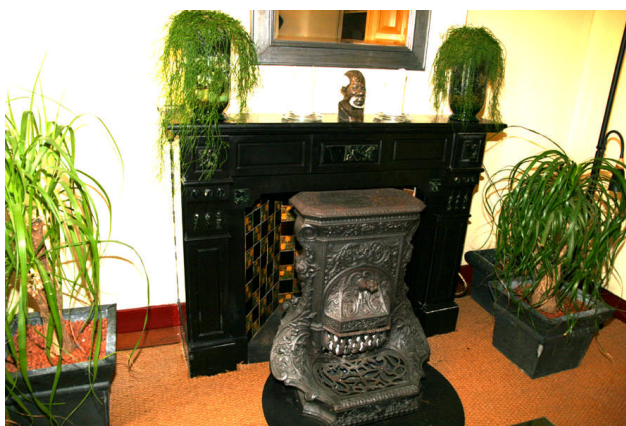
*Afbeelding 11 (linksboven)* Schoorsteenmantel.  
*Afbeelding 12 (rechts)* Raampartijen in kamer en  
suite.

In de beide voorkamers zijn zwartmarmeren schoorsteenmantels aanwezig, met daarboven een eenvoudige rechthoekige boezem met geprofileerde kroonlijst. De schoorsteenmantels hebben een kroonlijst met daaronder gedecoreerde consoles. Ze zijn typerend voor de bouwtijd (*afbeelding 11, pagina 20*). Een van de schoorsteenmantels heeft in het kachelgat nog de originele betegeling met afwisselend zwarte tegeltjes en tegeltjes met geel/groene bloem en bladdecoraties.

De ramen hebben (hadden) binnenluiken, die vanuit de schuin lopende dagkanten konden worden getrokken (o.a. in de opkamer zijn ze nog aanwezig en functionerend). De dagkanten bestaan uit een smal paneel dat met profiellijstjes is afgezet (*afbeelding 12, pagina 20*).

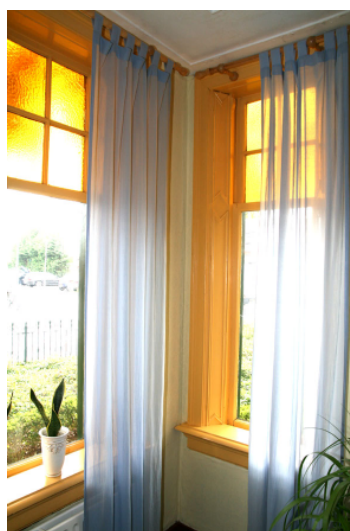
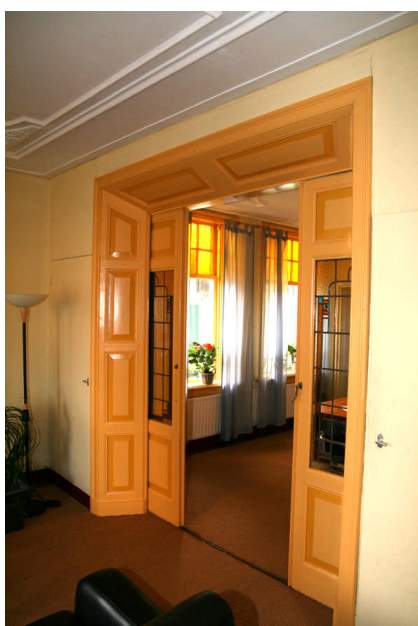
*Afbeelding 13 (linksonder)*  
Schuifdeuren.  
*Afbeelding 14 (onder)* Balkenplafond  
opkamer.

De wanden zijn betegeld en bespannen met jute. In de voorkamer ook de deur naar de alkoof en de kastdeuren. Andere deuren zijn paneeldeuren met bossingen. Aan de binnenkant van diverse deuren zijn nog de originele kleuren zichtbaar: ossenbloedrood met goudkleurige profiellijstjes rond de panelen. Tussen de beide suites is een zeer fraaie schuifdeurwand. Niet alleen hebben de schuifdeuren fraaie glas in lood ramen, maar vooral de schuine dagvlakken (ook boven de deuren) geven het geheel een bijzonder 'perspectief' (*afbeelding 13, pagina 20*).

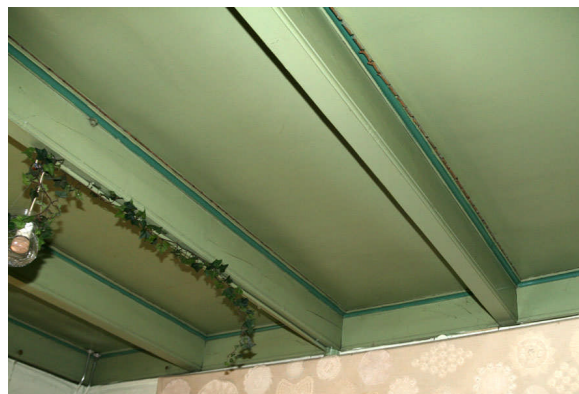
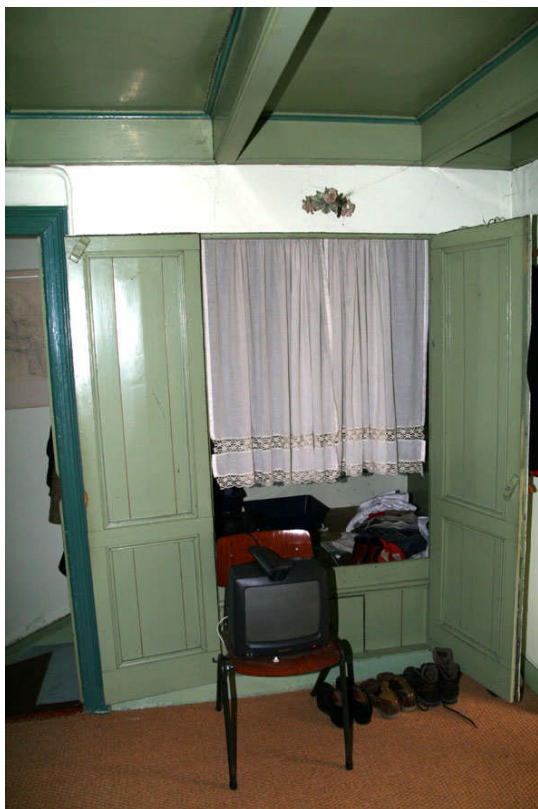
*Afbeelding 15 (boven)* Bedsteek in opkamer.  
*Afbeelding 16 (rechts)* Schuifluiken in de opkamer.

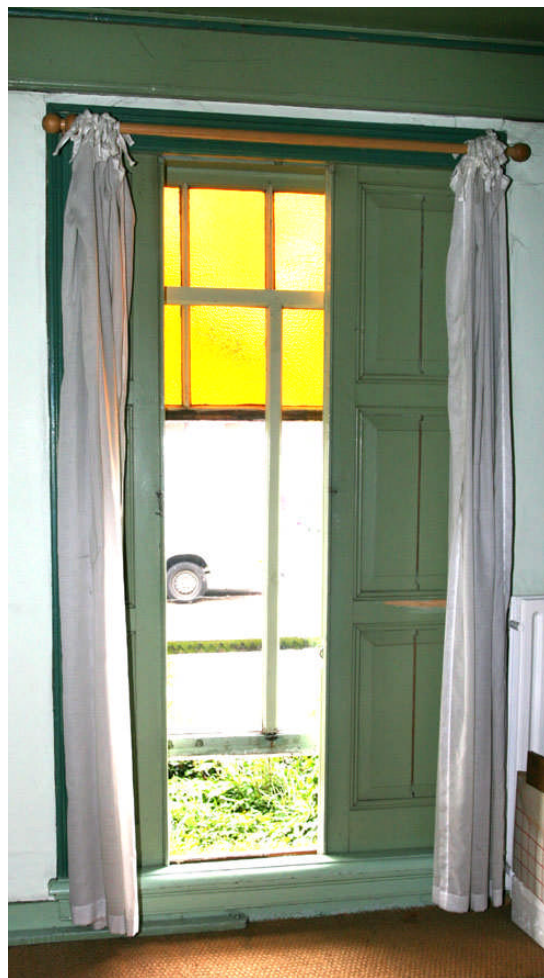
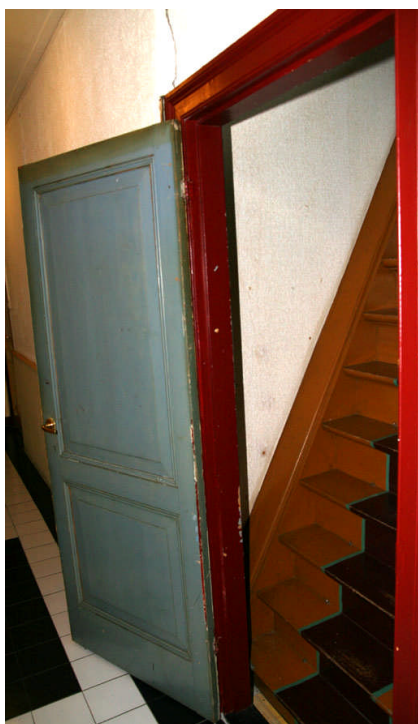
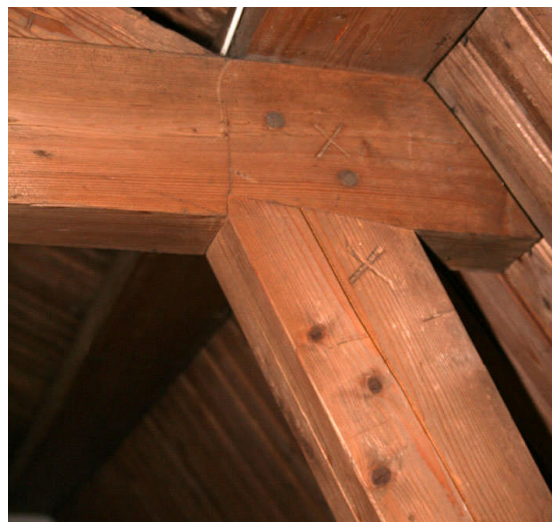
*Afbeelding 17 (links)* Trap naar zolder.  
Deur en trap in originele kleuren.  
*Afbeelding 18 (boven)* Telmerk op zolderbalken.

Vanuit de middengang is via een brede, steile trap de voorhuiszolder bereikbaar. De trap is geschilderd in een bruingele kleur. Ook hier een 'traploper', nu eveneens in ossenbloedrood, maar nu met een zeegroene bies afgezet (*afbeelding 17, pagina 21*).

Op de zeer ruime zolder is de binnenzijde van de dakkapel te zien en de twee paar ramen in de zijgevels. De dwarskap wordt gedragen door spanten die bestaan uit dekbalkjukken met jukbalkschoor. Op de jukken staan jukstijlspanten met schoren. Het dakbeschot van kraaldelen is op gordingen bevestigd. Een en ander is uit de bouwtijd. Op diverse balken bevinden zich telmerken (*afbeelding 18, pagina 21*).

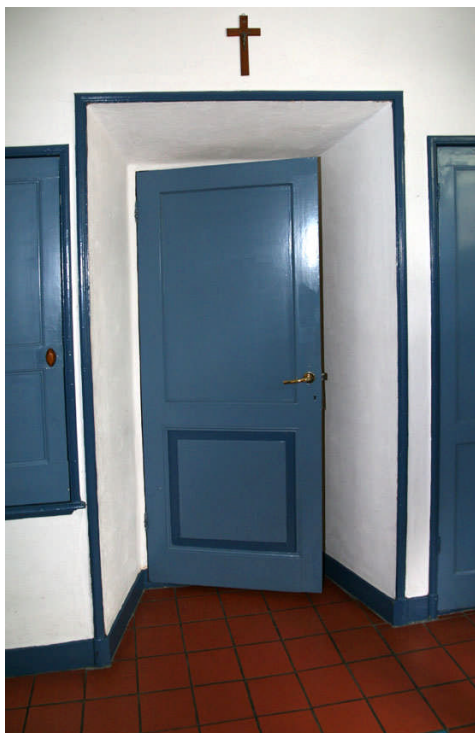
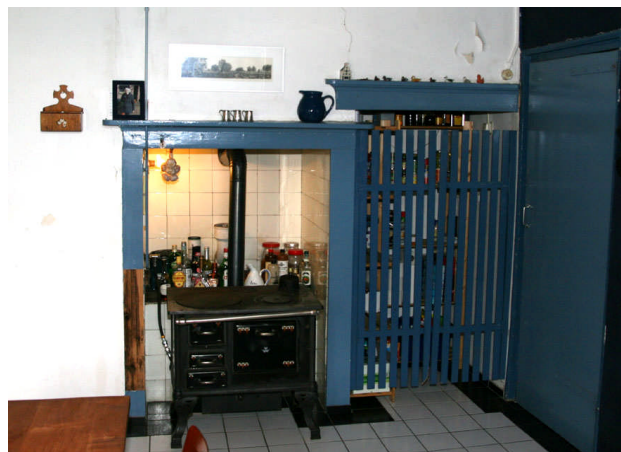
*Afbeelding 19 (links)* Tussendeur in zomerkamer. Rechts kastdeur, links deur van broodkast(?).  
*Afbeelding 20 (rechtsboven)* Schouw en kast in werkkeuken.

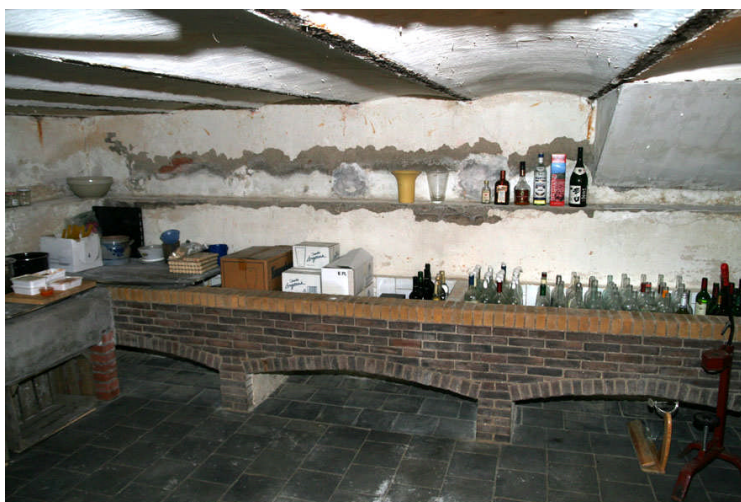
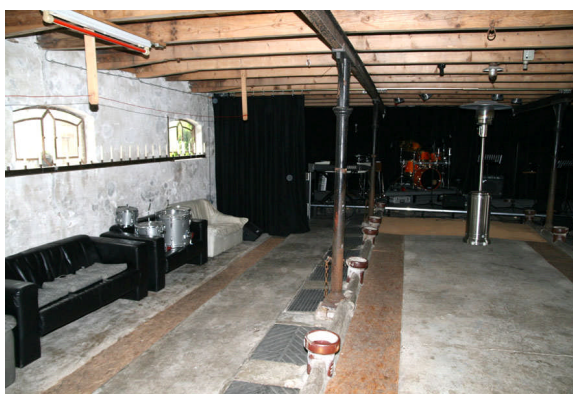
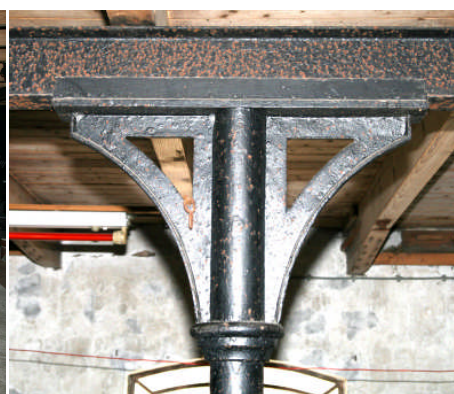
*Afbeelding 21 (links)* Pekelbakken in kelder  
*Afbeelding 22 (boven)* Keldervenster.  
*Afbeelding 23 (linksonder)* Stal.  
*Afbeelding 24 (onder)* Gietijzeren 'kapiteel' van standvink.

De trap heeft zes treden, de kelder is dus relatief diep. De kelder heeft een plafond dat wordt gevormd door ondiepe troggewelfjes. De liggers zijn van ijzer. Deze constructie behoeft extra aandacht. Als het ijzer nog verder zal gaan roesten kan in de loop der tijd (door volumetoename) een grote zijwaartse druk ontstaan die ontwrichtend kan werken. Tegen twee wanden van de kelder staan

op verhogingen, gemetselde waterbakken voor het pekelen van de kazen (*afbeelding 21, pagina 22*). Die wanden zijn voorzien van een klamplaag, om ze waterdicht te maken. De vloer is belegd met grijze plavuizen in halfsteens verband. De brede keldervensters hebben klapramen. Er is geen spoor van de gebruikelijke binnenluiken (*afbeelding 22, pagina 22*).

Vanuit de werkkeuken is de stal bereikbaar. Het is (was) een traditionele grupstal van een type dat in de zeventiende eeuw in het westen van het land is vervolmaakt en daarna slechts weinig veranderingen heeft ondergaan. Uiteindelijk werd dit type stal in grote delen van het land tot in deze eeuw toegepast. De stal heeft een langs balkgebint, waarbij de ligger van voor naar achter over de standvinken loopt (*afbeelding 23, pagina 22*). De langs balk in de boerderij 'Van Beijeren' is wel buitengewoon uniek: deze is van ijzer! De langs balk wordt gevormd door een ijzeren I-profiel. De balk wordt ondersteund door ronde gietijzeren zuilen, compleet met basement en een soort plat kapiteel, dat naar twee zijden stijfheid aan de constructie verleent (*afbeelding 24, pagina 22*). Roestvorming van het basement heeft de knieboom langs de voergoot beschadigd.

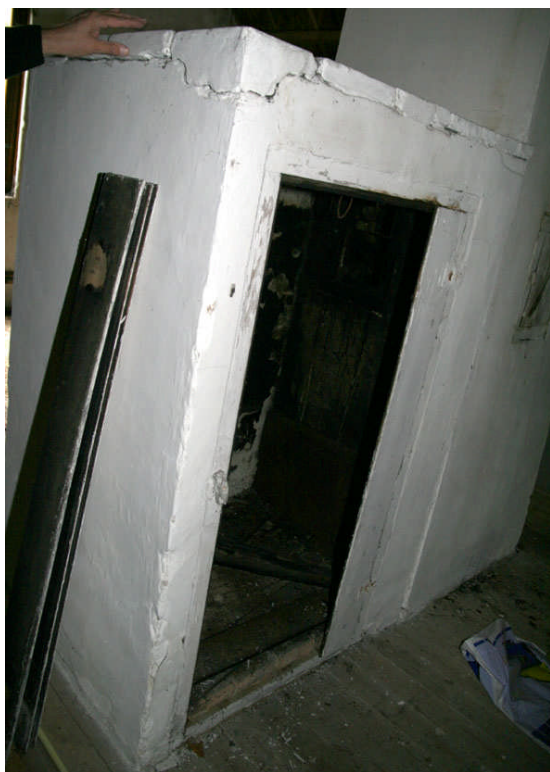
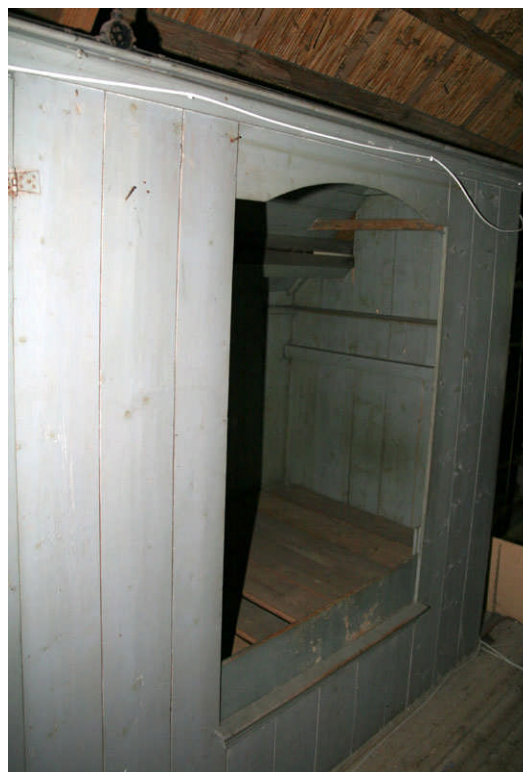
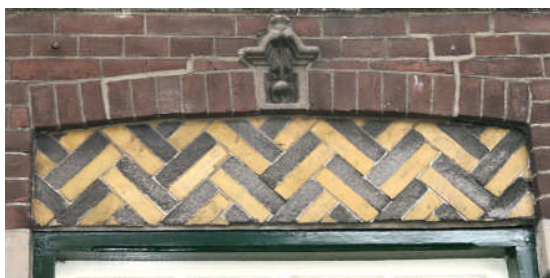
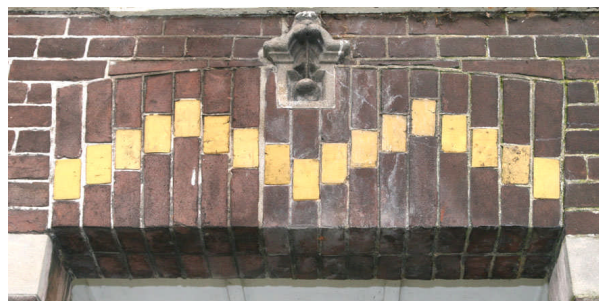
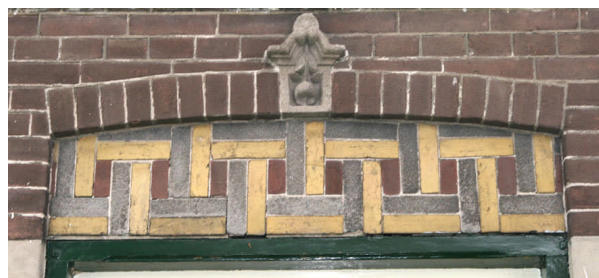
*Afbeelding 25 (linksboven)* Rookkast op achterhuiszolder.  
*Afbeelding 26 (rechtsboven)* Bedstee op achterhuiszolder.

*Afbeelding 27 (middenboven)* Hanenkam boven voordeurportaal.  
*Afbeelding 28 (links en rechts)* Boogvullingen.

Boven de schouw in het achterhuis is naast de schouwboezes een rookkast gebouwd, om vlees te roken (*afbeelding 25, pagina 23*). Onder het dakbeschot aan de erfzijde zijn hier twee bedsteden getimmerd en een kast. De kleur van het houtwerk is grijs. Eén bedstee heeft twee enkelvoudig opgeklampte deuren, de andere heeft geen deur (*afbeelding 26, pagina 23*). Er kan van worden uitgegaan dat deze bedsteden bestemd waren voor knechten.

Boven de deur is een getoogde hanenkam gemetseld met twee keperbogen in gele steentjes daarin verwerkt (*afbeelding 27, pagina 23*). Boven de deur zit een bovenlicht. De vensters hebben halfsteens, getoogde strekken met een 'gekuifde' en gedecoreerde sluitsteen van hardsteen. In de boogvelden is een patroon aangebracht van gele verblendstenen en grijs verglaasde stenen in een keperverband en in een verband met steeds twee liggende en staande stenen met daartussen rode, halve stenen (*afbeelding 28, pagina 23*).

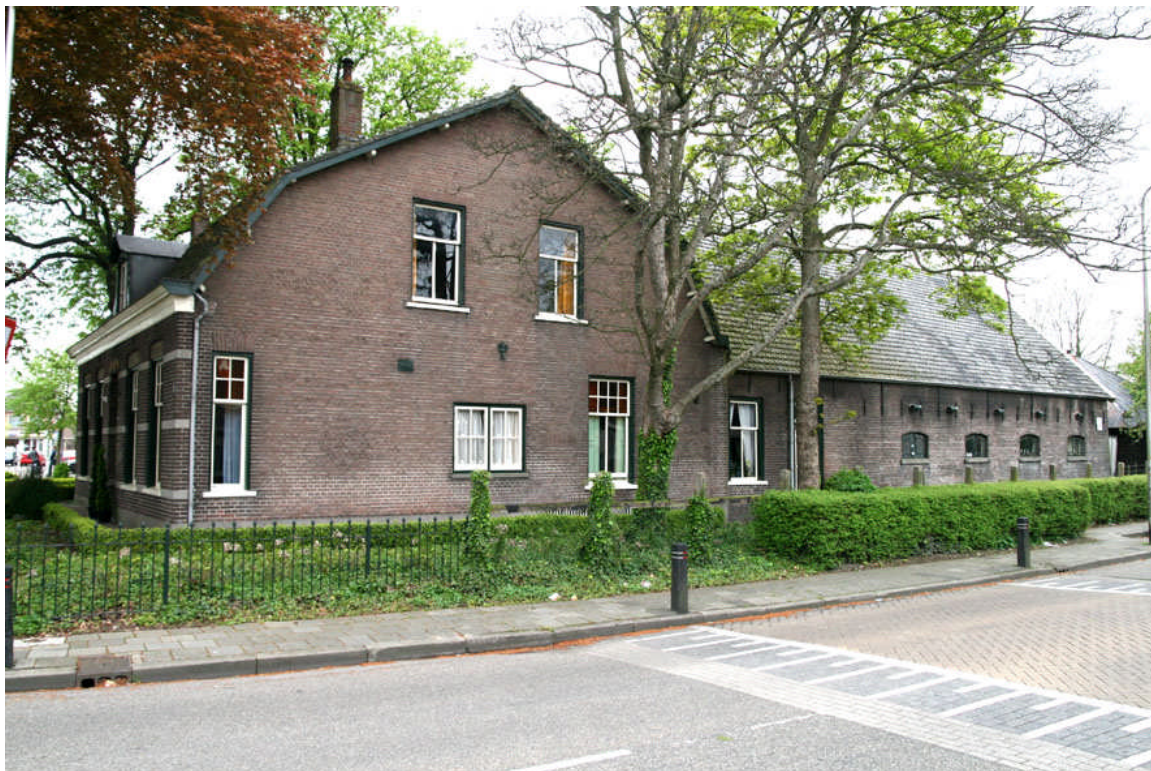
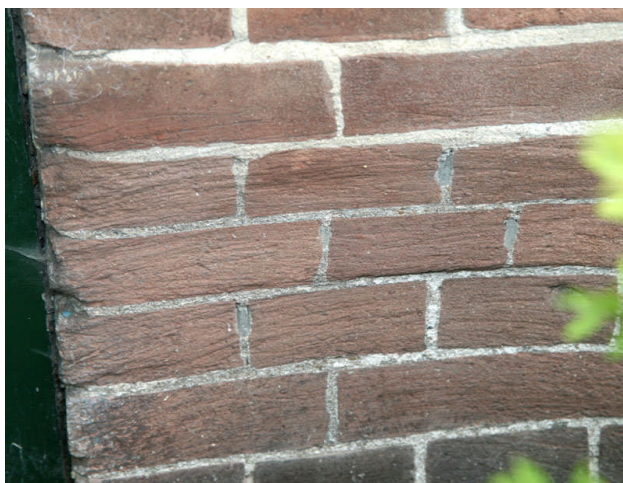
*Afbeelding 29 (boven) Oostgevel.  
Afbeelding 30 (links) Slijpsoren van melkbussen  
naast de werkkeukendeur.  
Afbeelding 31 (rechts) Achtergevel stal.*

De oostgevel, is de zijgevel aan de niet-erfzijde. Hier is goed te zien dat het dak een mansardedak is. Er is een klein dakoverstek (op houten klossen) en een eenvoudige windveer. Deze gevel is ook een stuk soberder gedecoreerd (*afbeelding 29, pagina 24*). De vensters hebben hanenkammen en een lekdorpel. Ook hier op de begane grond schuiframen met gedeelde bovenlichten van geel glas. Het linkerraam (van de voorkamer) is erg smal, dat van het rechter (opkamer)raam is vergelijkbaar met de voorgevel vensters. Onder dit raam zitten twee brede en lage keldervensters die voorzien zijn van diefijzers. Opvallend is dat de keldervensters geen buitenluiken hebben (er waren ook geen binnenluiken).

hanenkam en boven de deur een rechte strek. Een leuk detail vormt het slijtspoor op de ondergevel naast de deur. Daar zijn decennialang melkbussen tegen de gevel gezet (*afbeelding 30, pagina 24*). In de oostgevel van de stal zitten vier getoogde, lage, gietijzeren stalramen van het type met zeskantig draaibaar middenraampje. Onder de stalramen zitten gemetselde lekdorpels. Boven de stalramen steken ventilatiebuizen uit de muur. Het zijn redelijk moderne oplossingen voor het ventilatieprobleem in de stal, dat kennelijk niet voldoende werd opgelost door het openzetten van de draairaampjes in de stalramen. De stal en het achterhuis hebben een zadeldak en zijn gedekt met gesmoorde kruispannen.

De noordgevel is de achtergevel van de stal. Deze is typerend voor de achtergevels in Rijnland en Delfland, namelijk voorzien van drie deuren. Eén hooideur in het midden en ter weerszijden twee mestdeuren. Deze laatste liggen in het verlengde van het kruipad achter de koeien. Via kruipad en mestdeur werd de mest naar buiten gekruid. Door de hooideur (die iets hoger in de gevel zit) ging het hooi naar binnen vanuit de hooiberg die recht achter de stal staat. Dat laatste is kenmerkend voor Rijnland, in Delfland staat de hooiberg altijd naast de stal, aan de erfzijde. Boven de hooideur zit een hooiluik, dat wordt geflankeerd en bekroond door drie gietijzeren rozetvensters die licht geven aan de stalzolder. De deuren zijn gemaakt van verticale delen met kraalprofiel (*afbeelding 31, pag. 24*).

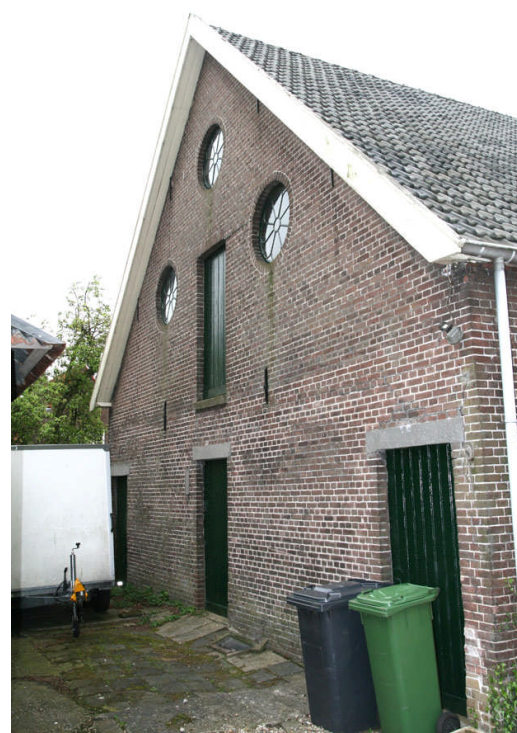
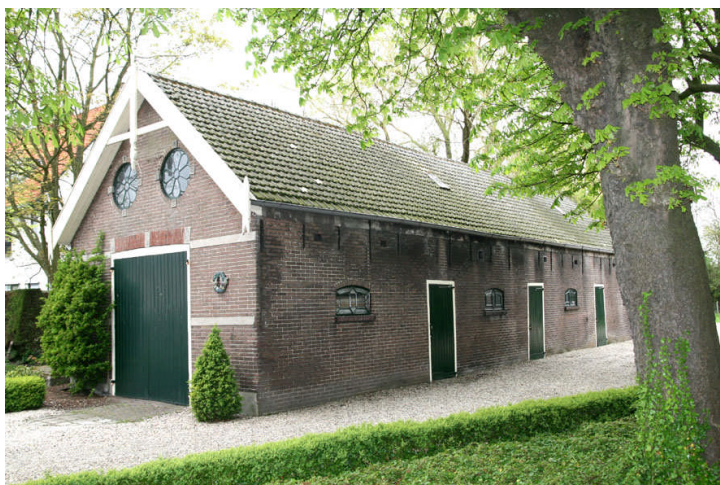
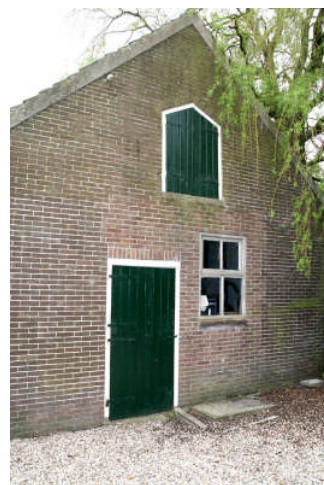
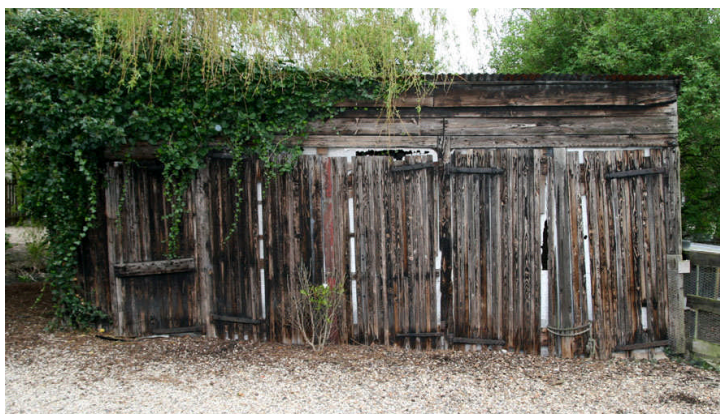
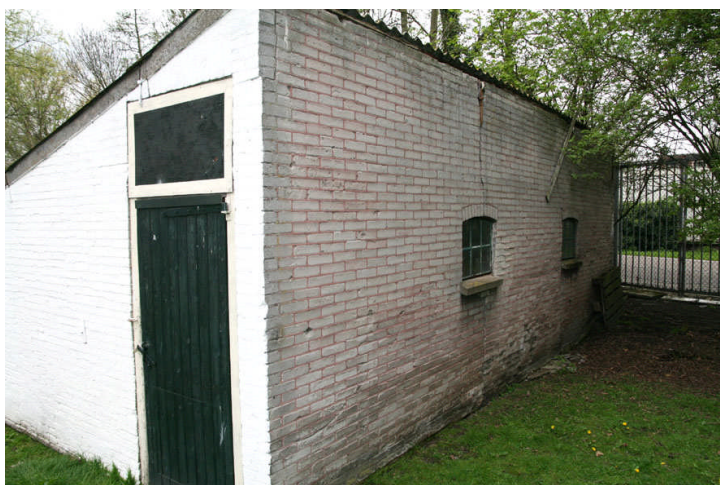
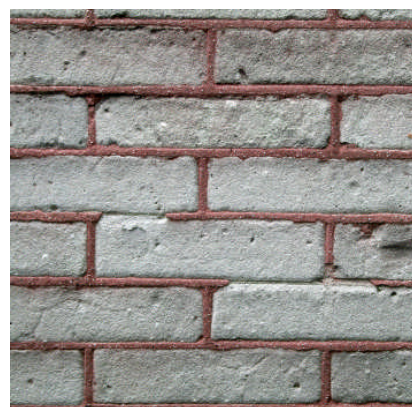
- Afbeelding 32 (linksboven)* Koetshuis met paarden- en jongveestallen.  
*Afbeelding 33 (rechtsboven)* Achtergevel van koetshuis en stallen.  
*Afbeelding 34 (middenboven)* Wagen- en gereedschapschuur.  
*Afbeelding 35 (linksonder)* Varkens- en/of schapenschuur.  
*Afbeelding 36 (rechtsonder)* Kalkzandstenen, gevoegd met gekleurde mortel.

Het koetshuis heeft een zadeldak en is gedekt met gesmoorde kruispannen. In tegenstelling tot het hoofdgebouw zijn de muren halfsteens. Wel is dezelfde baksteensoort gebruikt (*afbeelding 32, pagina 25*).

De achtergevel toont een hooiluik in de bovengevel, met een kepervormige bovenzijde. Daaronder een deur (met boven- en onderdeur) en een raam (met roedeverdeling in vieren). Het muurwerk is hier vernieuwd. Het lijkt er op dat er een brede, dubbele deur heeft gezeten. De dakrand is hier, onder de dakpannen, afgewerkt met een cementrand (*afbeelding 33, pagina 25*).

Opvallend is dat de witte stenen zijn gevoegd met een roze mortel (*afbeelding 36, pagina 25*). Delen van de schuur zijn wit gesaust. In de lage gevel zitten twee, aan de bovenkant getoogde, lage openingen. In de hoge gevel zitten twee gietijzeren, getoogde stalramen met een roedeverdeling in zessen. De schuur zal waarschijnlijk enige decennia later zijn gebouwd dan het hoofdgebouw en het koetshuis. Thans wordt de schuur gebruikt voor het houden van schapen. Vroeger was het waarschijnlijk een varkensschuur (*afbeelding 35, pagina 25*).
