## Verkennend bodemonderzoek Conform NEN 5740

### Verkennend bodemonderzoek

**Locatie:** Meerkreuk 2 te Oude Wetering

**Projectnummer:** 17-581

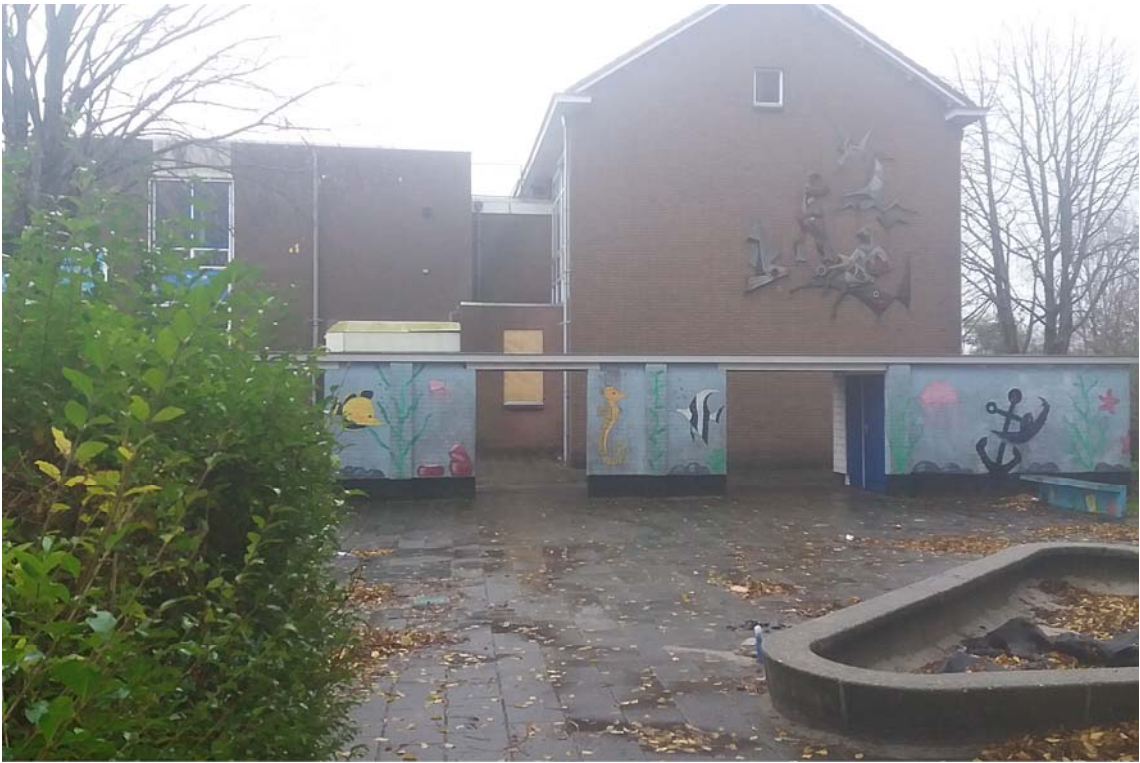
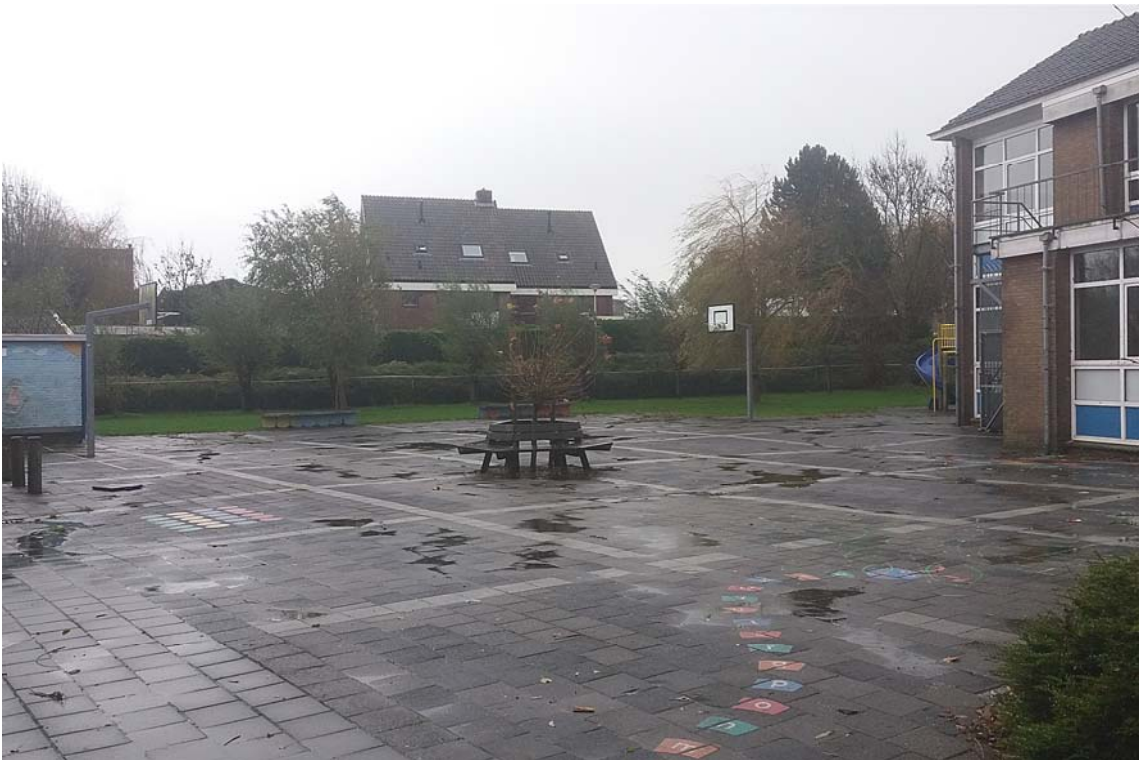
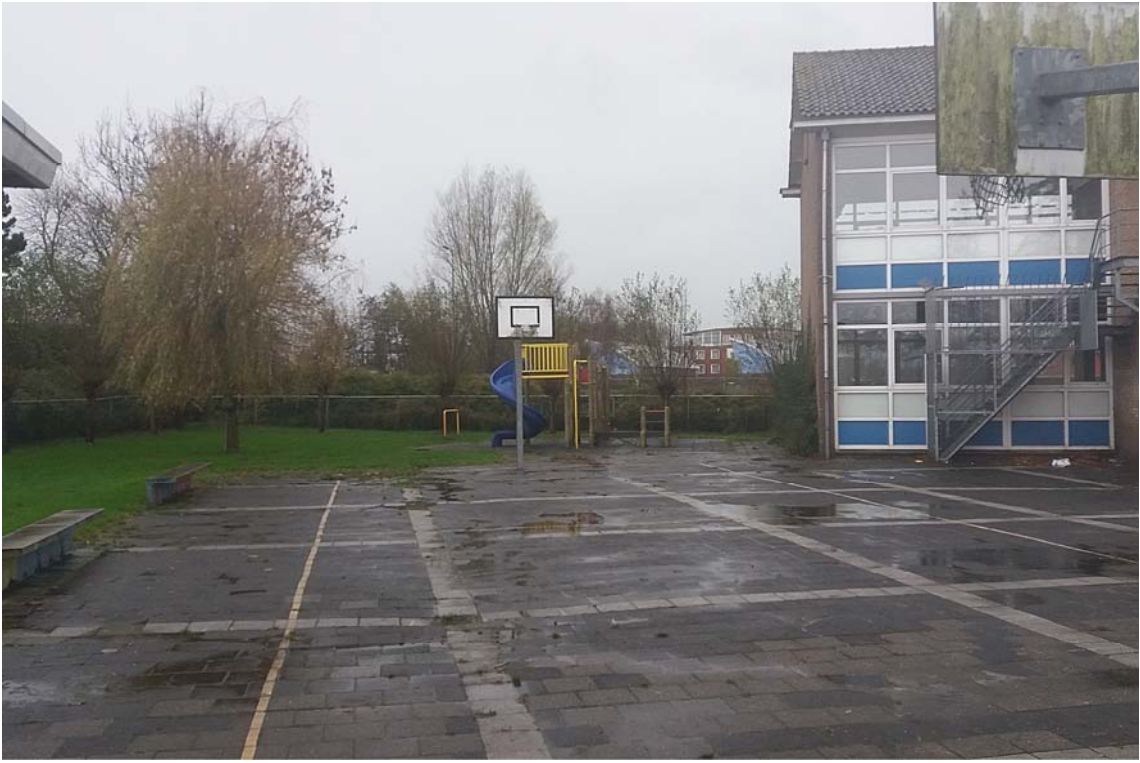
De veldwerkgegevens zijn opgenomen in bijlage 4, foto's van de locatie zijn opgenomen in bijlage 8.
