## **Bodemonderzoek naar asbest in bodem Conform NEN 5707**

### **Verkennd onderzoek naar asbest in bodem**

**Locatie:** Meerkreuk 2, Oude Wetering

**Projectnummer:** 17-581AIB

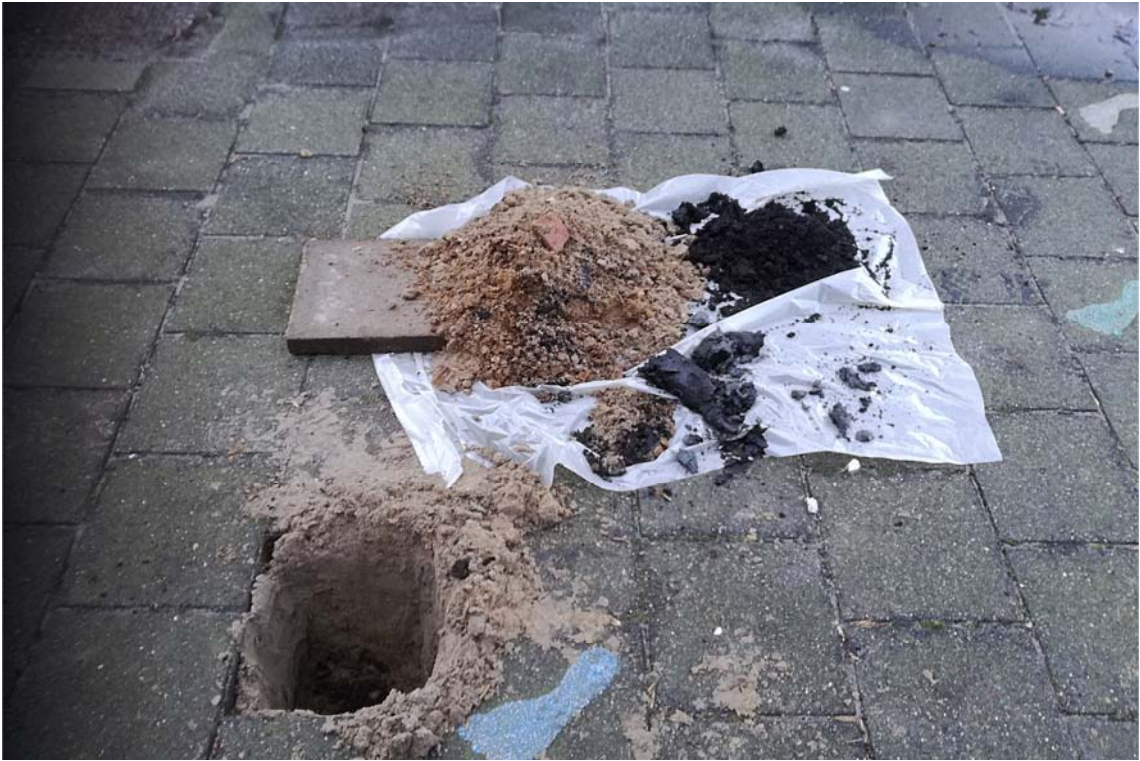
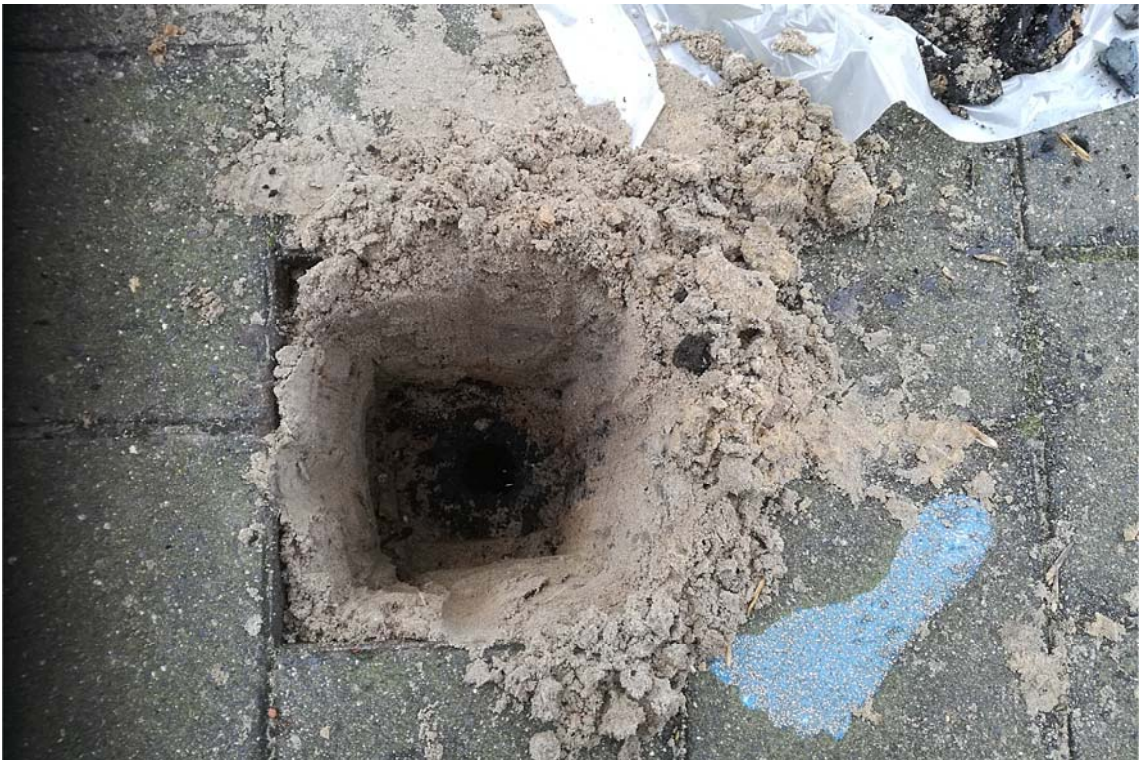
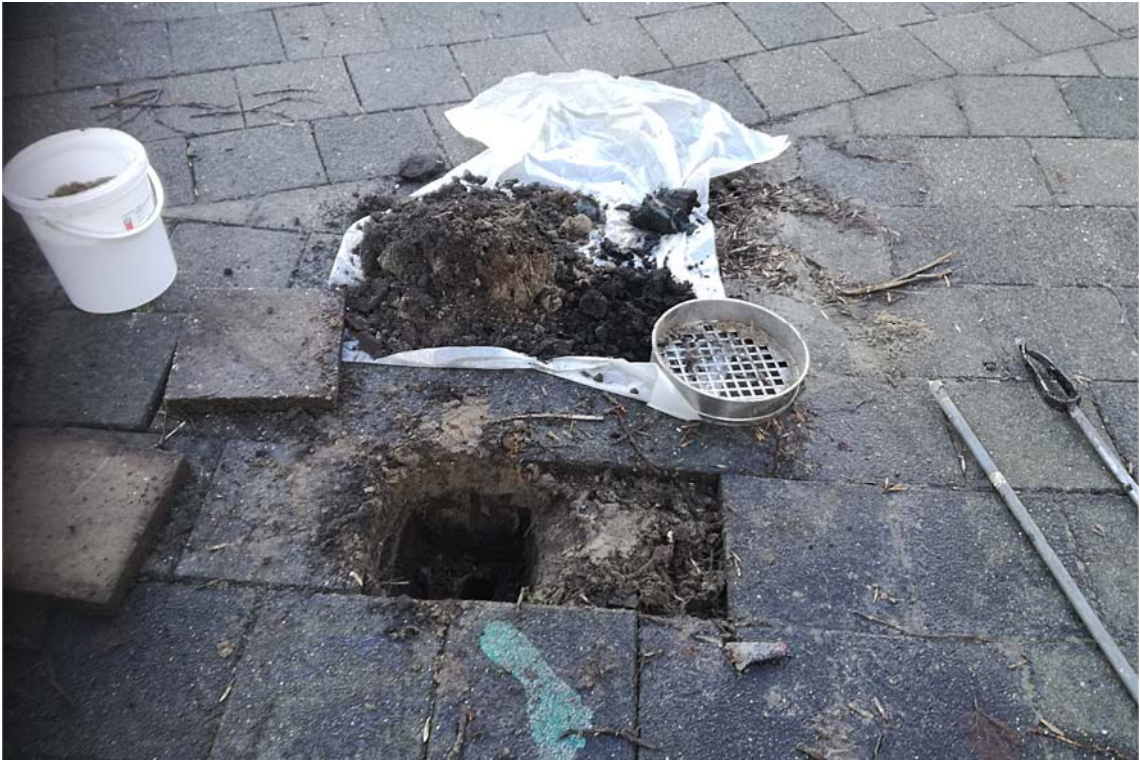
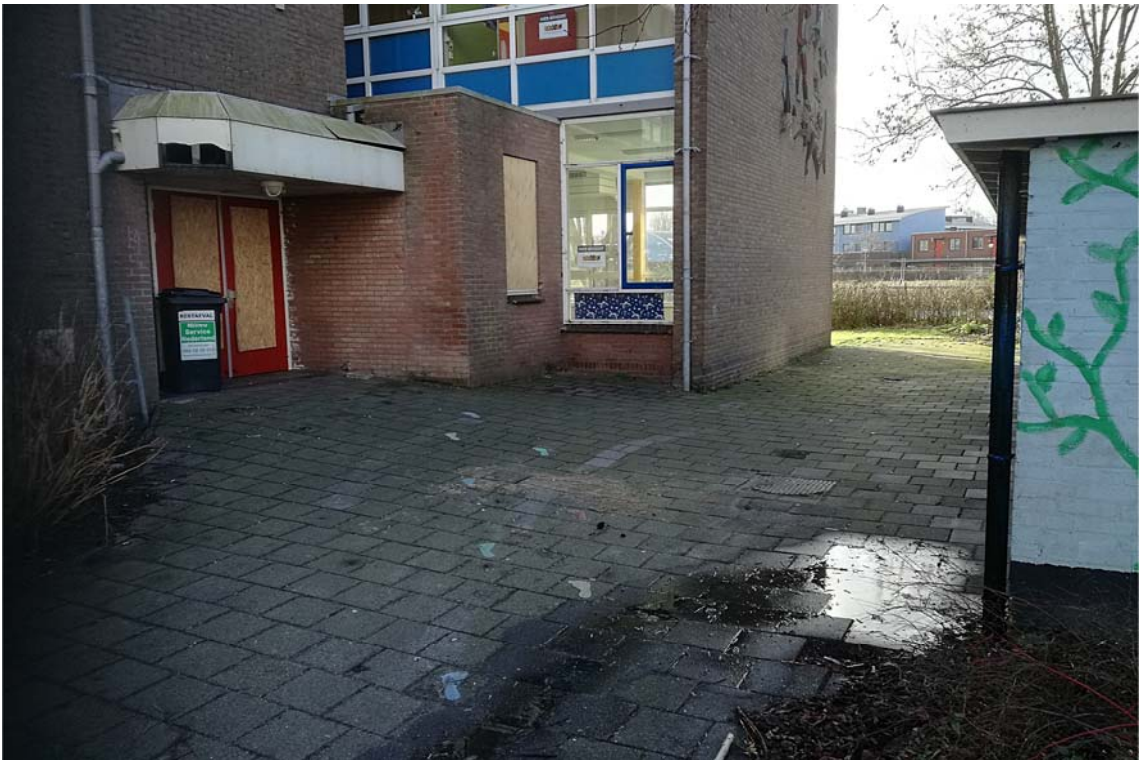
Het maaiveld is 16-01-2018 steekproefsgewijs geïnspecteerd, waarbij werd voldaan aan bovenstaande randvoorwaarden. Ter plaatse van het maaiveld wordt geen asbestverdacht plaatmateriaal aangetroffen.

In geen van de gaten is asbestverdacht materiaal aangetroffen. Om deze reden is uiteindelijk één mengmonster samengesteld en ingezet ter analyse op asbest in bodem.
