## Herenweg 161a te Rijsaterwoude

Milieuhygiënisch vooronderzoek  
Verkenkend milieukundig bodemonderzoek

Kenmerk 2010P253/ADR/rap1  
Datum 24 november 2020

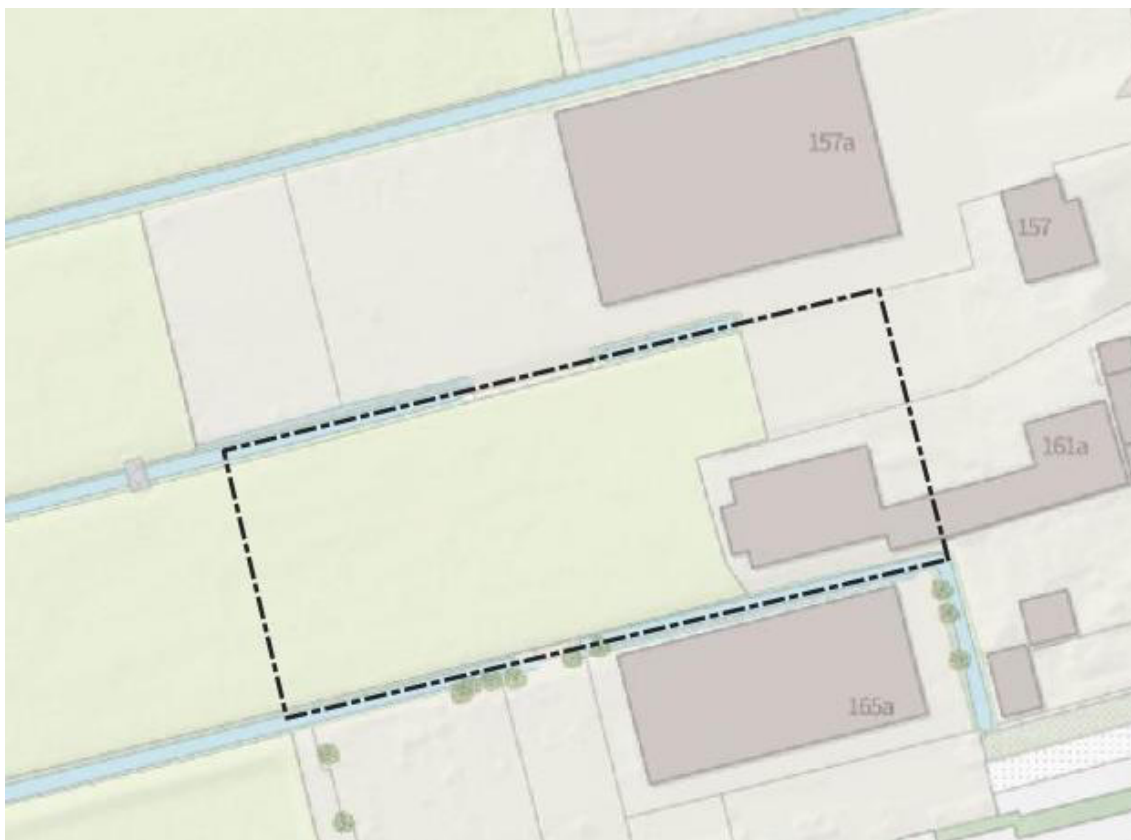
Abbeelding 1. Overzicht van het onderzoeksgebied (aan de hand informatie verkregen van de opdrachtgever; mail d.d. 6-10-2020).

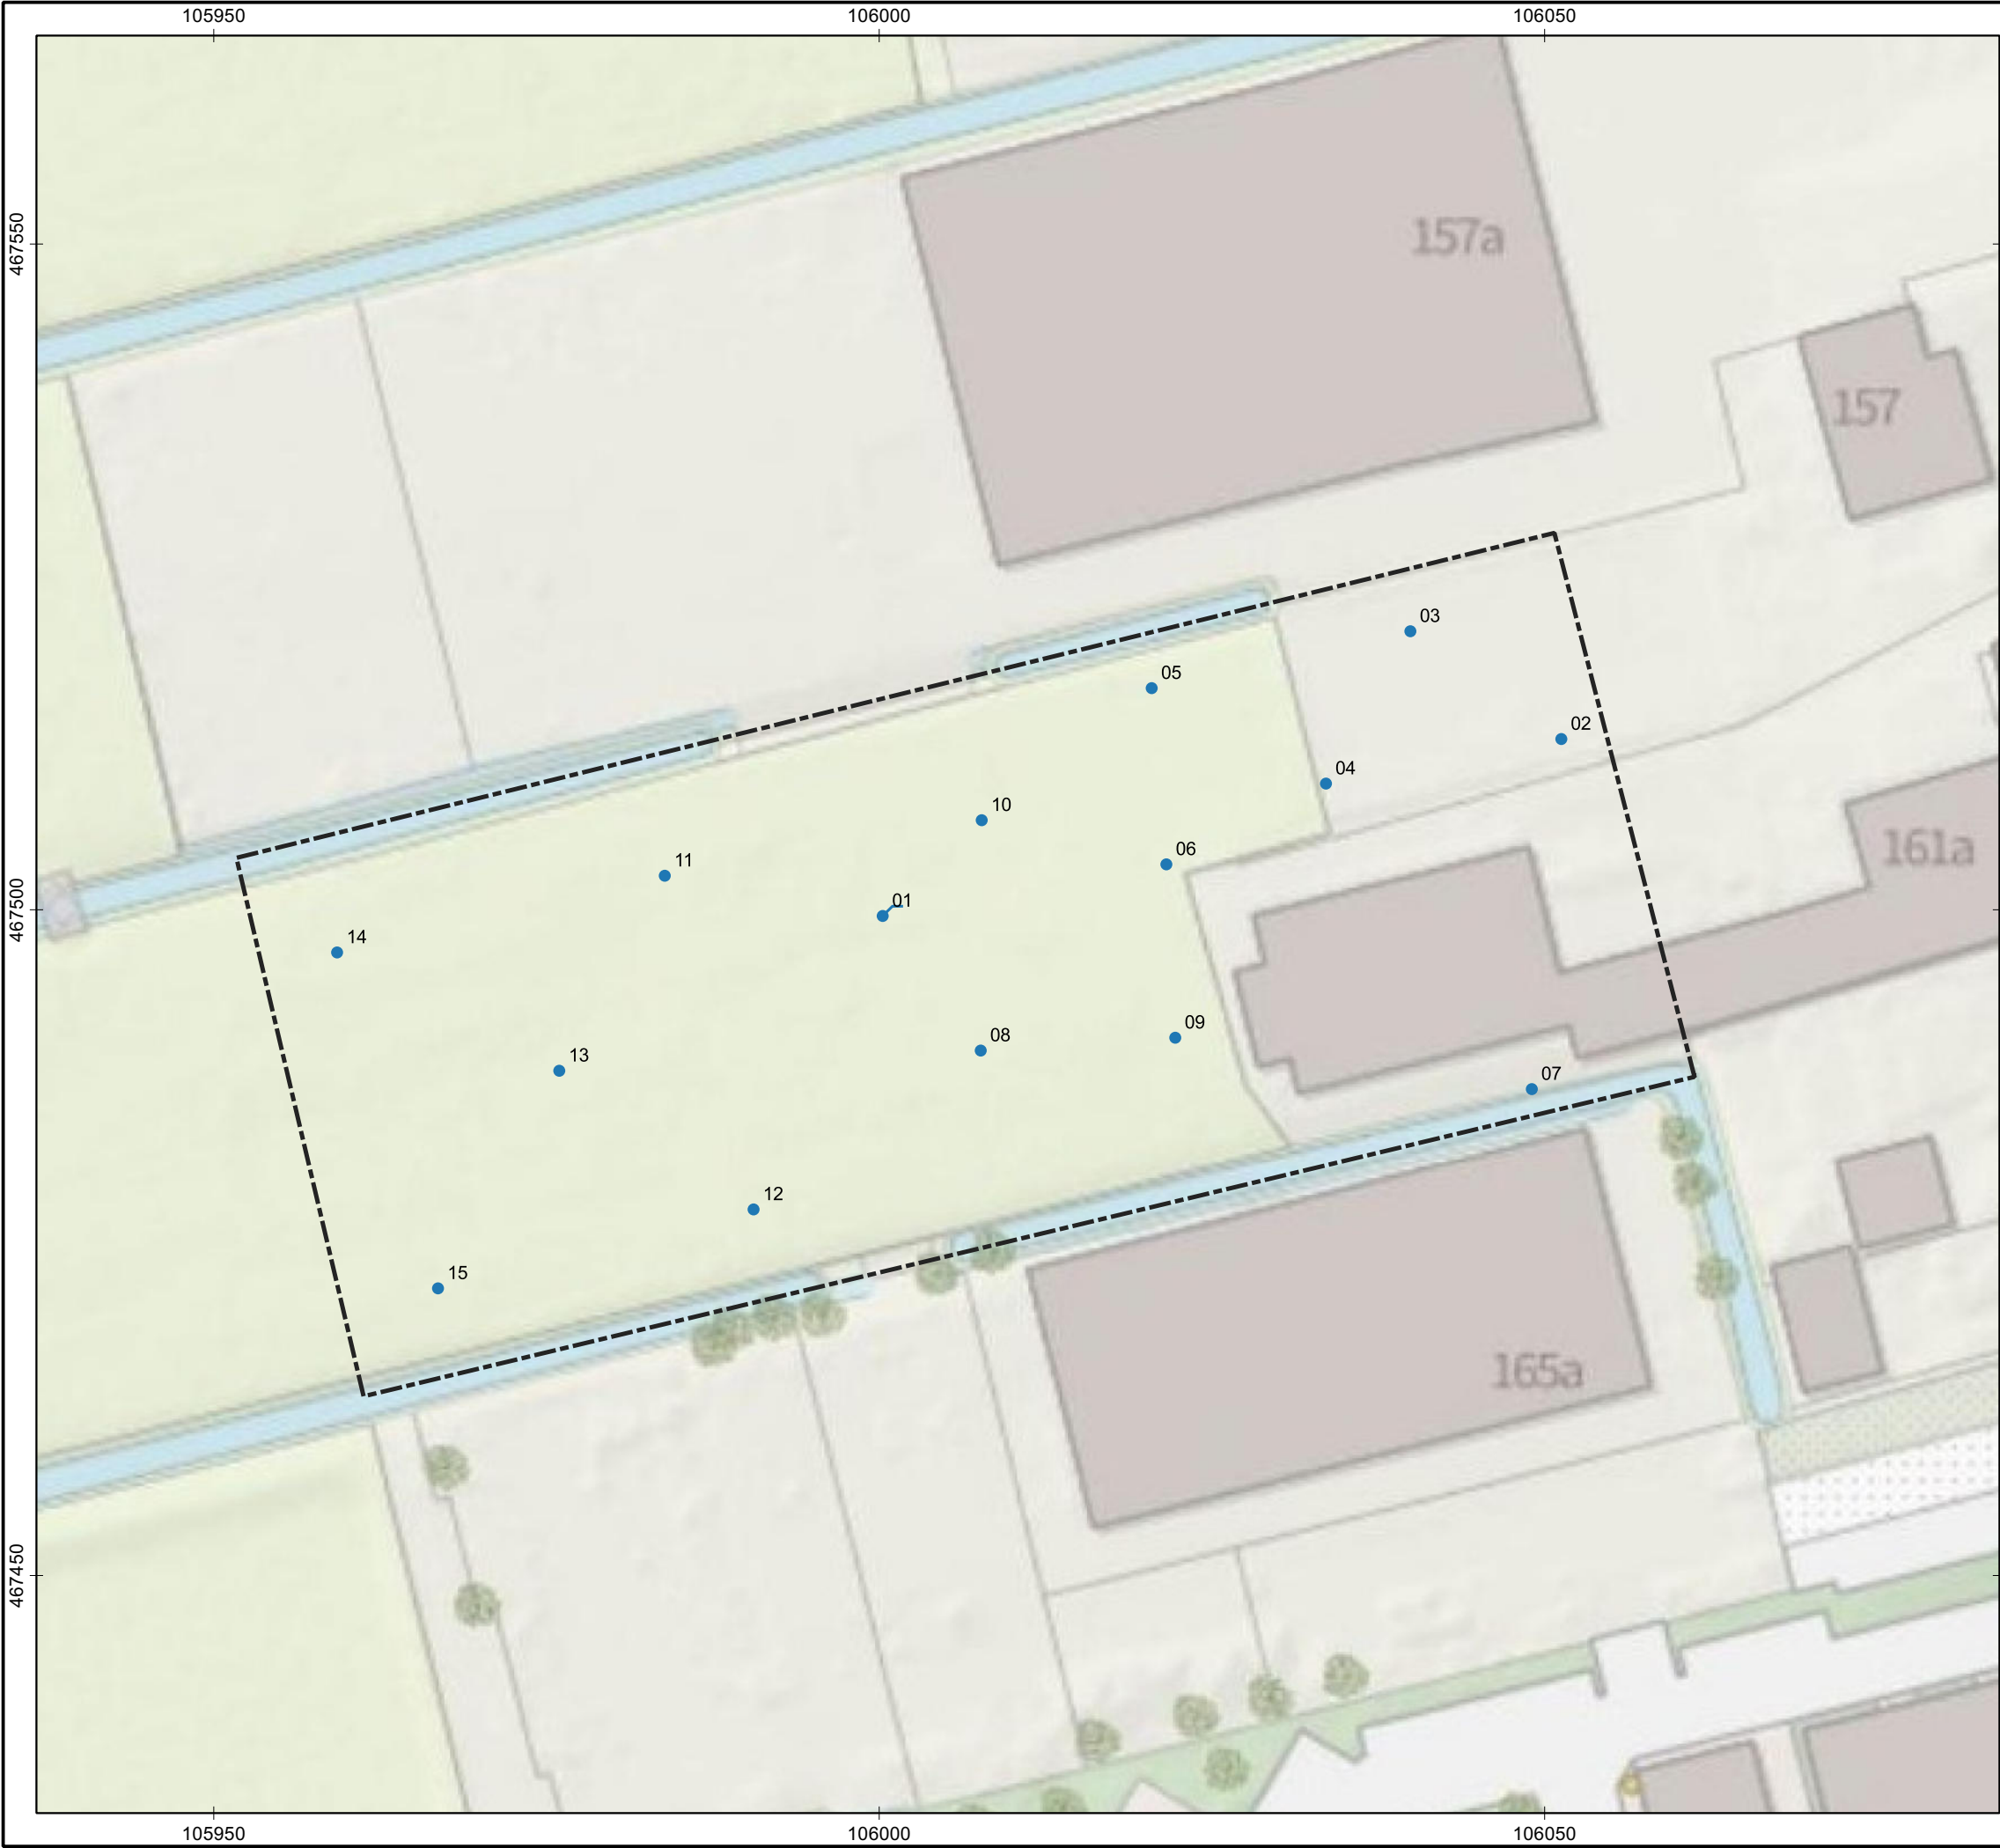
## **Bijlage 1.2: Situatietekening**

- Legenda
- Plangebied
  - Boorpunten
    - Boring
    - Boring met peilbuis

Een samenvatting van de tijdens het veldonderzoek uitgevoerde werkzaamheden is opgenomen in de navolgende tabel. De posities van de genoemde meetpunten zijn weergegeven op situatietekening 1.2 die in bijlage 1 is opgenomen.
