# Hoeve Sint-Jan Rijnsaterwoude

Bouwhistorisch onderzoek

Aanvulling: veranda en schuur

Leiden, juli 2014

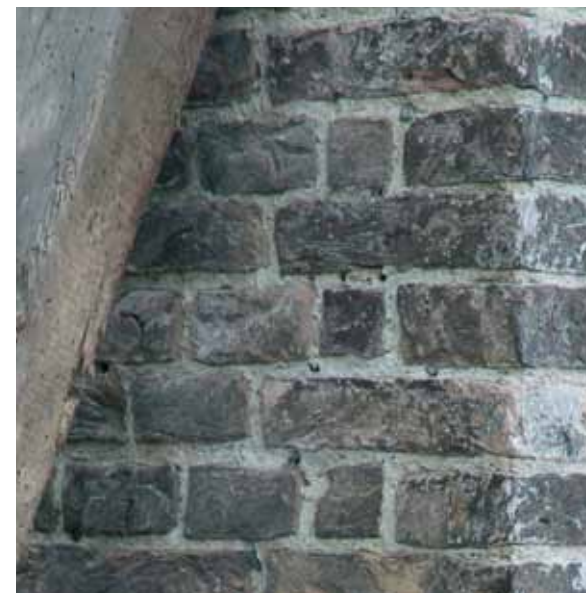
Hoek metselwerk noord-westgevel boerderij.

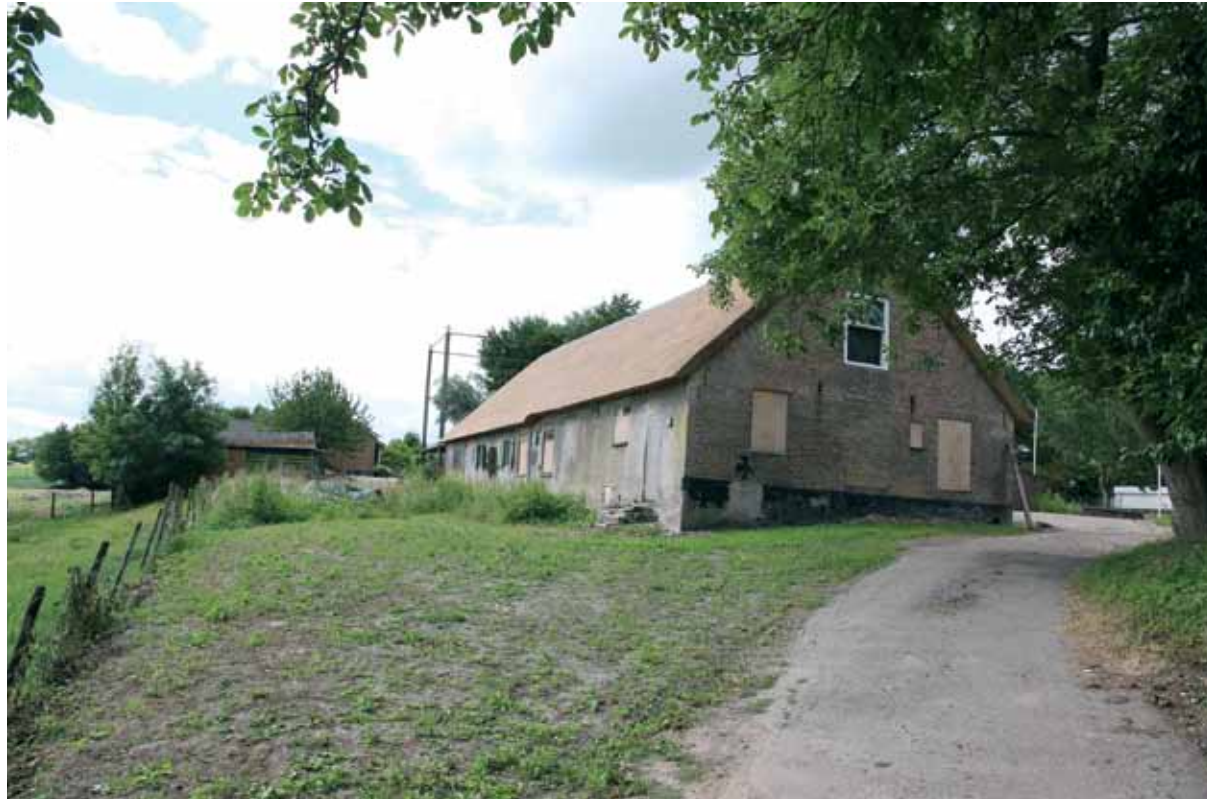
Noord- en oostgevel boerderij.

De gevels van de boerderij dateren uit verschillende bouwperiodes. Dit komt verder aan de orde in het bouwhistorische opname van de boerderij zelf. De westgevel waartegen het zomerhuisje is gebouwd dateert hoogstwaarschijnlijk uit de achttiende eeuw. Het metselwerk bestaat uit geel-bruine, handgevormde stenen (formaat 17 x 7,5 x 4 cm; lagenmaat (=10 lagen + voeg) 47 cm.) in kruisverband. Bij de hoeken is gebruik gemaakt van een klezoor in de koppenlagen. De kalkvoegen zijn platvol. De boerderij heeft een nieuw rieten dak met wolfseind aan de zuidgevel. Aan de noordzijde eindigt de kap tegen de tuitgevel met hierop een beeldhouwd lam met staf.

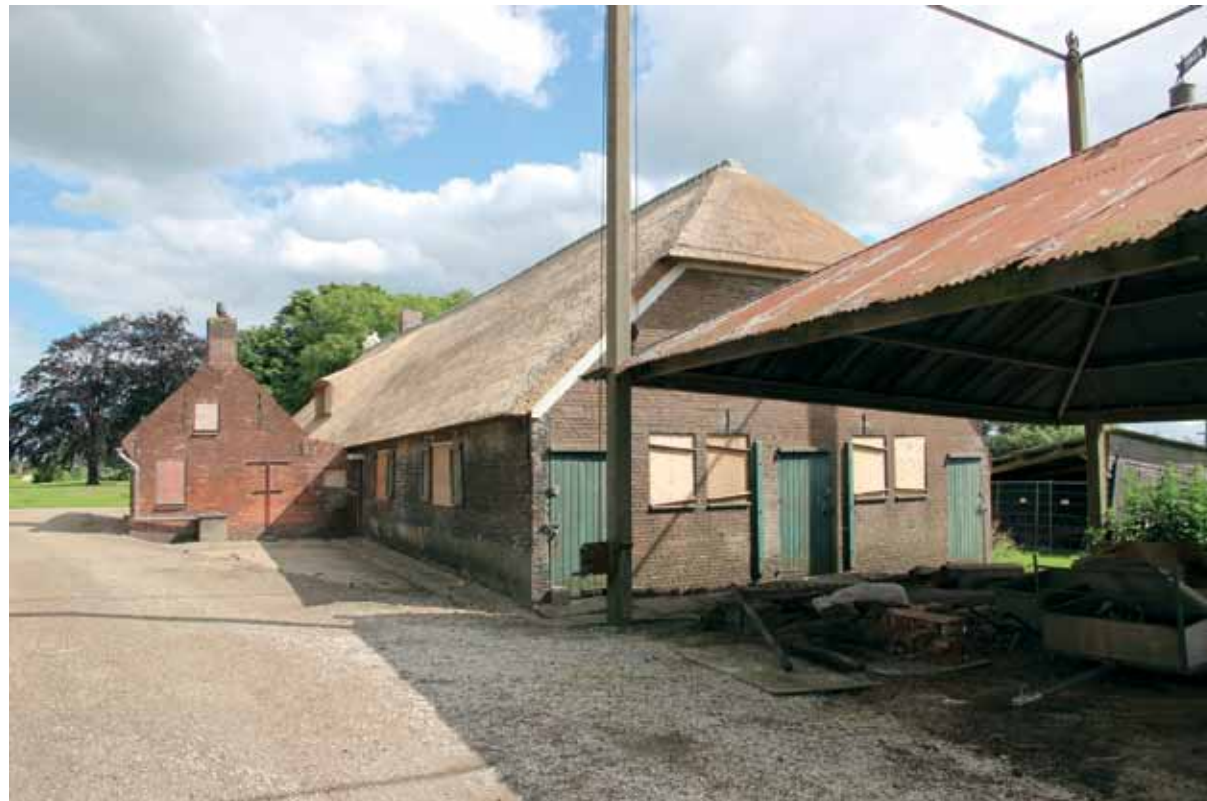
Zuid- en westgevel boerderij met zomerhuisje en rechts de hooiberg.

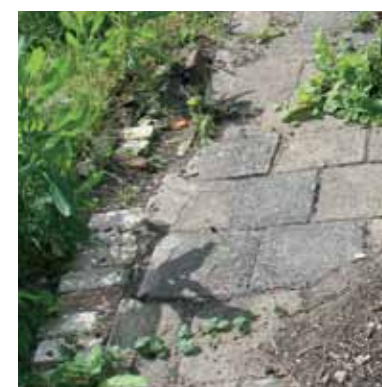
Fragment foto maaiveld ter plaatse van  
de oude schuur.

De “turfschuur” aan de oostzijde van de boerderij staat al afgebeeld op de kadastrale minuut (zelfs nog op de hedendaagse BAG-kaarten) en heeft een grondoppervlak van 7,5 x 15 meter. Dit correspondeert met het beeldmateriaal uit het archief van de Rijksdienst voor het Cultureel Erfgoed. De hoogte wordt geschat op ongeveer 6 meter. In het maaiveld is eveneens duidelijk te zien waar de schuur stond.

De nog aanwezige bestrating is aangepast aan deze twee gebouwen. Ook zijn hier en daar nog aangesmeerde delen te zien met metselwerk.

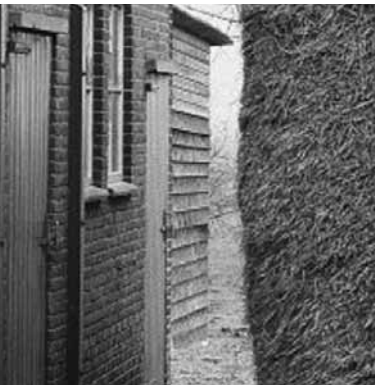
Op foto's is te zien dat de schuur een gelijke vorm heeft als de boerderij, met rieten kap en wolfseinde aan de zuidzijde. Ook blijkt hieruit dat de schuur is opgebouwd uit houten horizontale gepotdekselde delen. Gezien de in het maaiveld zichtbare restanten van metselwerk, was er oorspronkelijk sprake van een bakstenen voeting. De kopse achterzijde was wel tot op het maaiveld voorzien van hout. Na een melding aan de gemeente is deze schuur in 2011 afgebroken vanwege de slechte staat waarin deze verkeerde. Hierbij bleef de fundering bewaard.<sup>1</sup>

Fragment zuidzijde schuur

Ook het reconstrueren van de zogenaamde “turfschuur” levert een positieve bijdrage aan de cultuurhistorische waarde van het monument. Reconstructie is mogelijk door de verschillende foto's uit het archief.

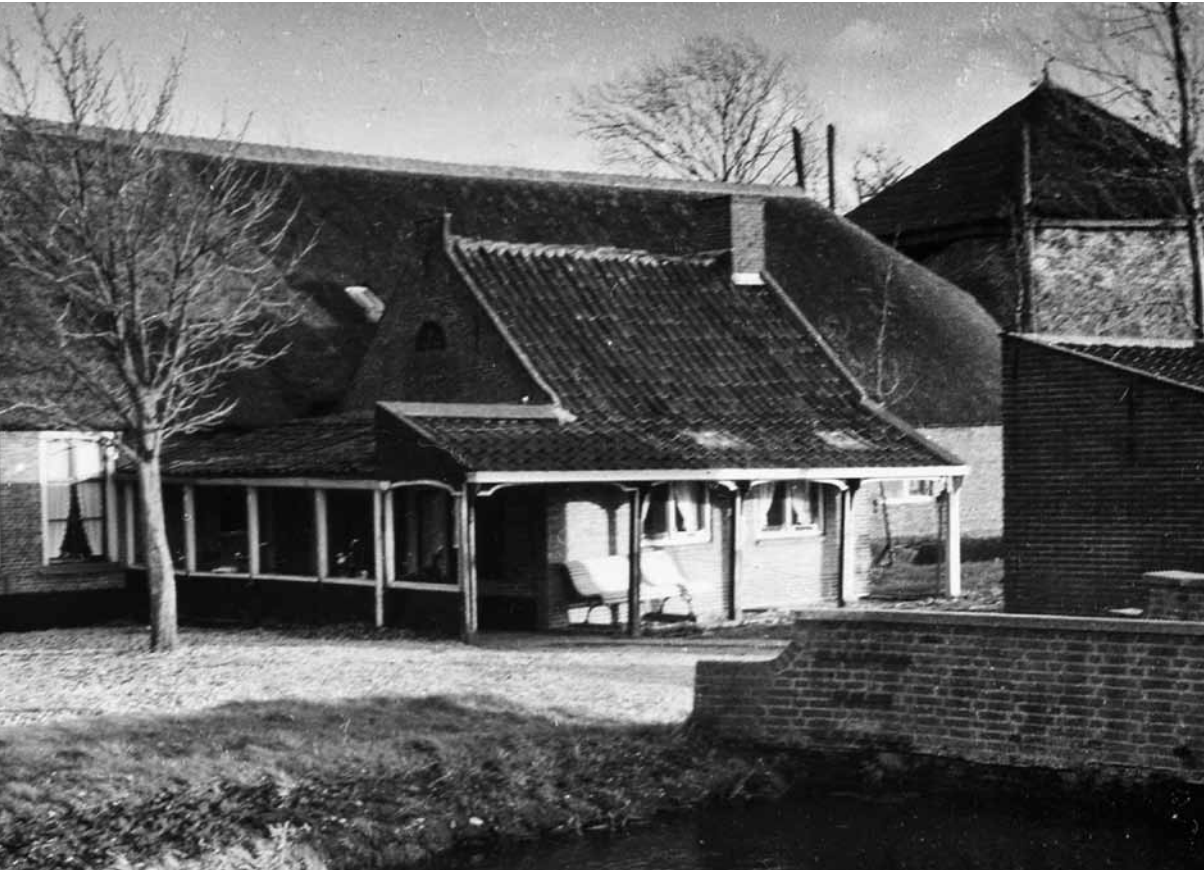
Op oud beeldmateriaal en tekeningen<sup>2</sup> is te zien dat zowel de noord- als westzijde van het zomerhuisje een veranda had. De diepten waren respectievelijk 2,5 meter aan de noordzijde en 1,5 meter aan de westzijde. Het dak van deze laatste zijde was in een geheel met het dakvlak van het zomerhuisje zelf, zij het met een iets flauwere helling. De noordzijde was strak tegen de gevel en ingeklemd tussen de westgevel van de boerderij en andere veranda. Deze opvallende hoekoplossing maakt duidelijk dat beide veranda's in verschillende perioden zijn gebouwd. Ook andere verschillen wijzen hierop. Aan de noordzijde worden rode Oud-Hollandse dakpannen gebruikt<sup>3</sup>, terwijl aan de westzijde een donkere pan wordt doorgezet vanaf het dak van het zomerhuisje. Een ander detail is dat de westzijde geheel open is, terwijl de noordzijde een dichte borstwering heeft. Dat de noordelijke veranda mogelijk als eerste is gebouwd lijkt te corresponderen met de situatie op de kadastrale minuut. Hoewel het inmeten en tekenen in 1829 met andere middelen gebeurde dan nu, wordt de plattegrond van het zomerhuisje veel dieper aangegeven dan wat nu het geval is. Circa 9,5 x 4,5 meter ten opzichte van 6 x 5 meter.

Afbeelding van S.J. Bouma uit 1957 van het zomerhuisje met veranda  
Bron: RCE | afbeelding: 20483317

Het onderzoek naar vergelijkbare voorbeelden van veranda's in de nabije omgeving leverde weinig resultaat op. Gezien de datering van de aanbouw van boerderij Veldenrust en de sterke overeenkomsten van die veranda met die van de Hoeve Sint-Jan, in combinatie met de vele duidelijke archieffoto's zal een reconstructie van dit element een positieve bijdrage geven aan de cultuurhistorische waarde van het monument. Bouwtekeningen uit het Streekarchief Rijnlants Mid-den kunnen hierbij als uitgangspunt dienen voor de maatvoering. Mogelijk is er ook meer informatie aanwezig wat betreft de wijze van bouwen van de aanbouw van boerderij Veldenrust.

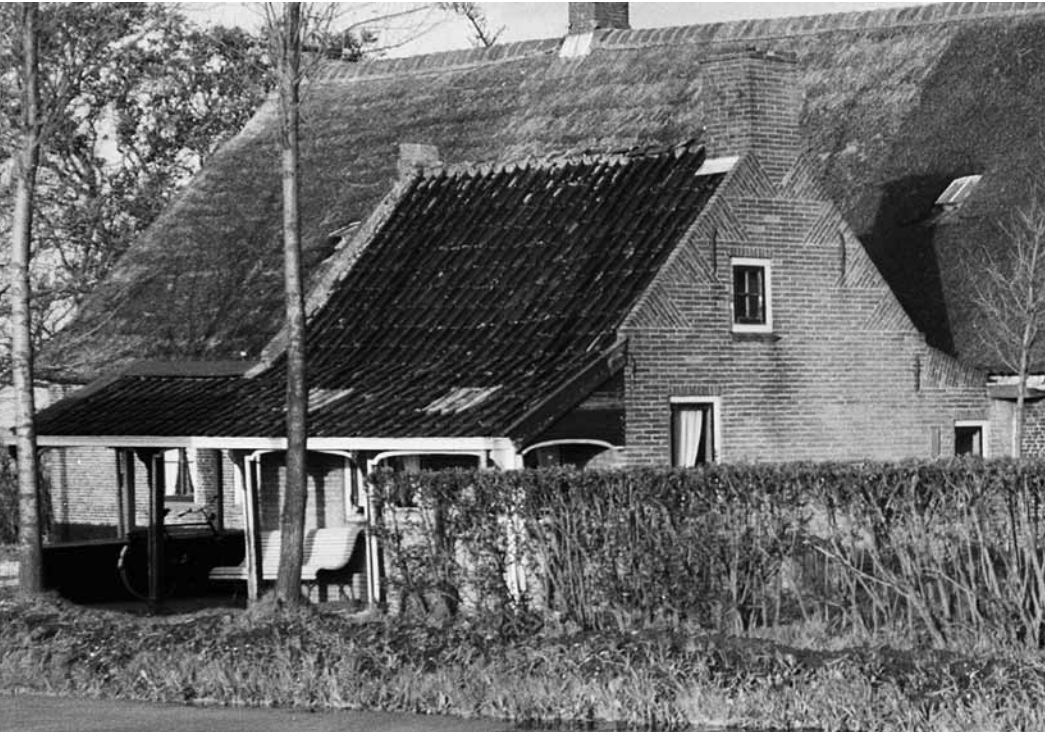
Afbeelding van S.J. Bouma uit 1957 van het zomerhuisje met veranda  
Bron: RCE | afbeelding: 20186930

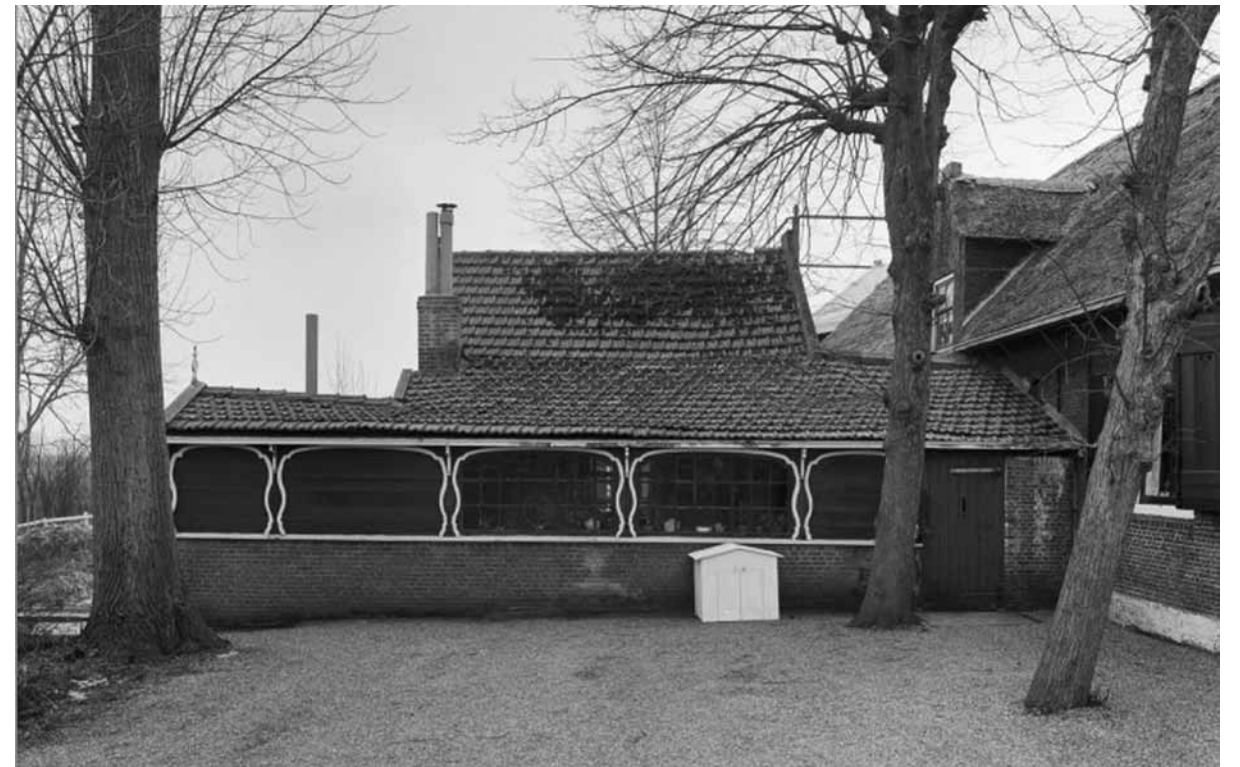
Een belangrijk vergelijkbaar voorbeeld is te vinden in een nabijgelegen dorp binnen dezelfde gemeente Kaag en Braassem. Dit rijksmonument (nr. 25734) heeft sterke overeenkomsten met de Hoeve Sint Jan en stamt eveneens uit de achttiende eeuw. Het betreft de boerderij Veldenrust, aan de Willem van der Veldenweg 41 te Leimuiden. In de redengevende omschrijving wordt echter gesproken van een aanbouw, aangezien de vakken tussen de kolommen zijn dichtgezet met glas. De omlijstingen worden gedateerd in de achttiende eeuw en hebben eveneens overeenkomsten met de veranda van de Hoeve Sint-Jan. Ook het doorzetten van de veranda ten opzichte van de gevelwand is gelijk. Door spiegeling van de hoofdentree is hier de mogelijkheid tot een ander hoekdetail geboden. Dit voorbeeld maakt het in elk geval zeer aannemelijk dat de veranda van Hoeve Sint-Jan al vanaf een zeer vroege periode (mogelijk eveneens in de achttiende eeuw), aanwezig was.

Afbeelding boerderij Veldenrust te Leimuiden met zomerhuis uit 1985 van G.J. Dukker

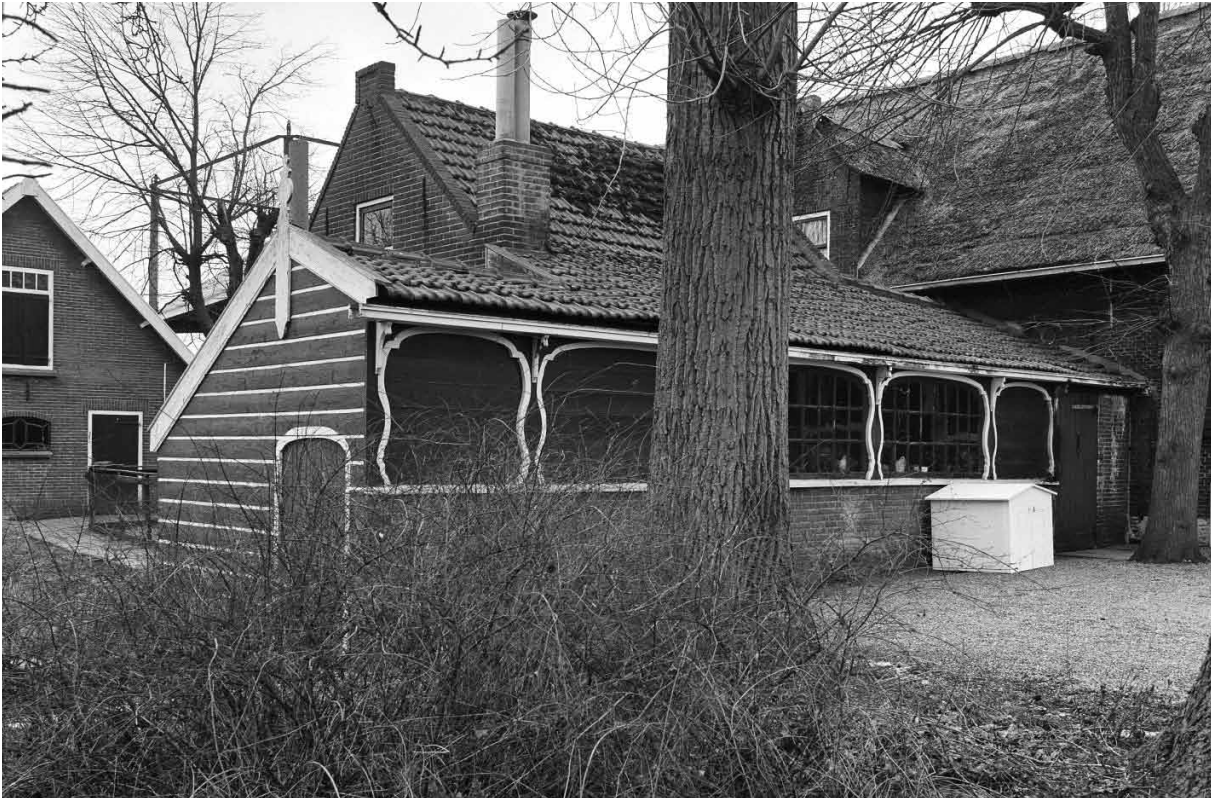
Afbeelding boerderij Veldenrust te Leimuiden met zomerhuis uit 1985 van G.J. Dukker.
