## Nolina terrein te Woubrugge

Milieuhygiënisch vooronderzoek  
Verkennd milieukundig bodemonderzoek

Kenmerk : A2579-06/PBE/rap1  
Datum : 17 april 2023

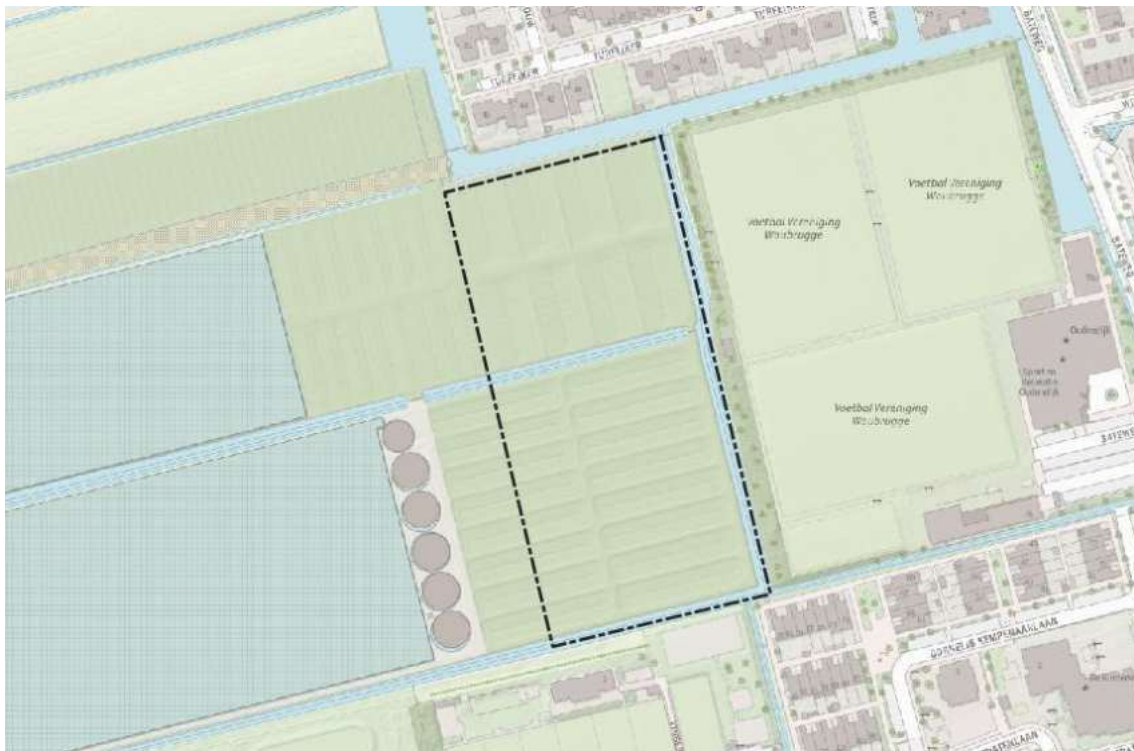
Afbeelding 1: Onderzoeksbied (bron: OpenTopo)

In opdracht van Jobo De Bouwers is door IDDS een milieuhygiënisch vooronderzoek en een verkennend milieukundig bodemonderzoek uitgevoerd. De onderzoekslocatie staat bekend als het Nolina terrein en is gelegen aan de Oudendijkseweg 11-15 te Woubrugge (afbeelding 1).

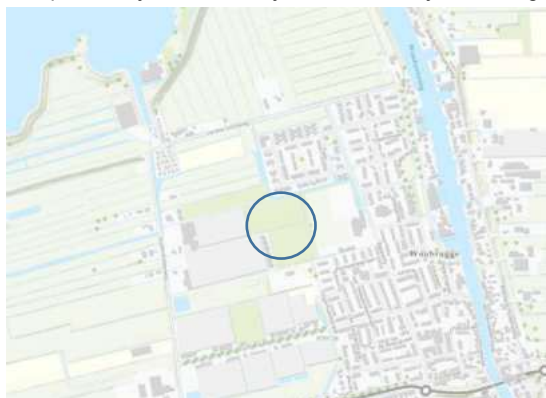
| Onderzoeksvraag | | | |
|---|---|---|---|
| Belendingen | Alle richtingen | Ten zuiden en oosten van de locatie zijn sportvelden aanwezig. Ten westen en noorden van de onderzoekslocatie is respectievelijk een kwekerij en een woonwijk aanwezig. | |

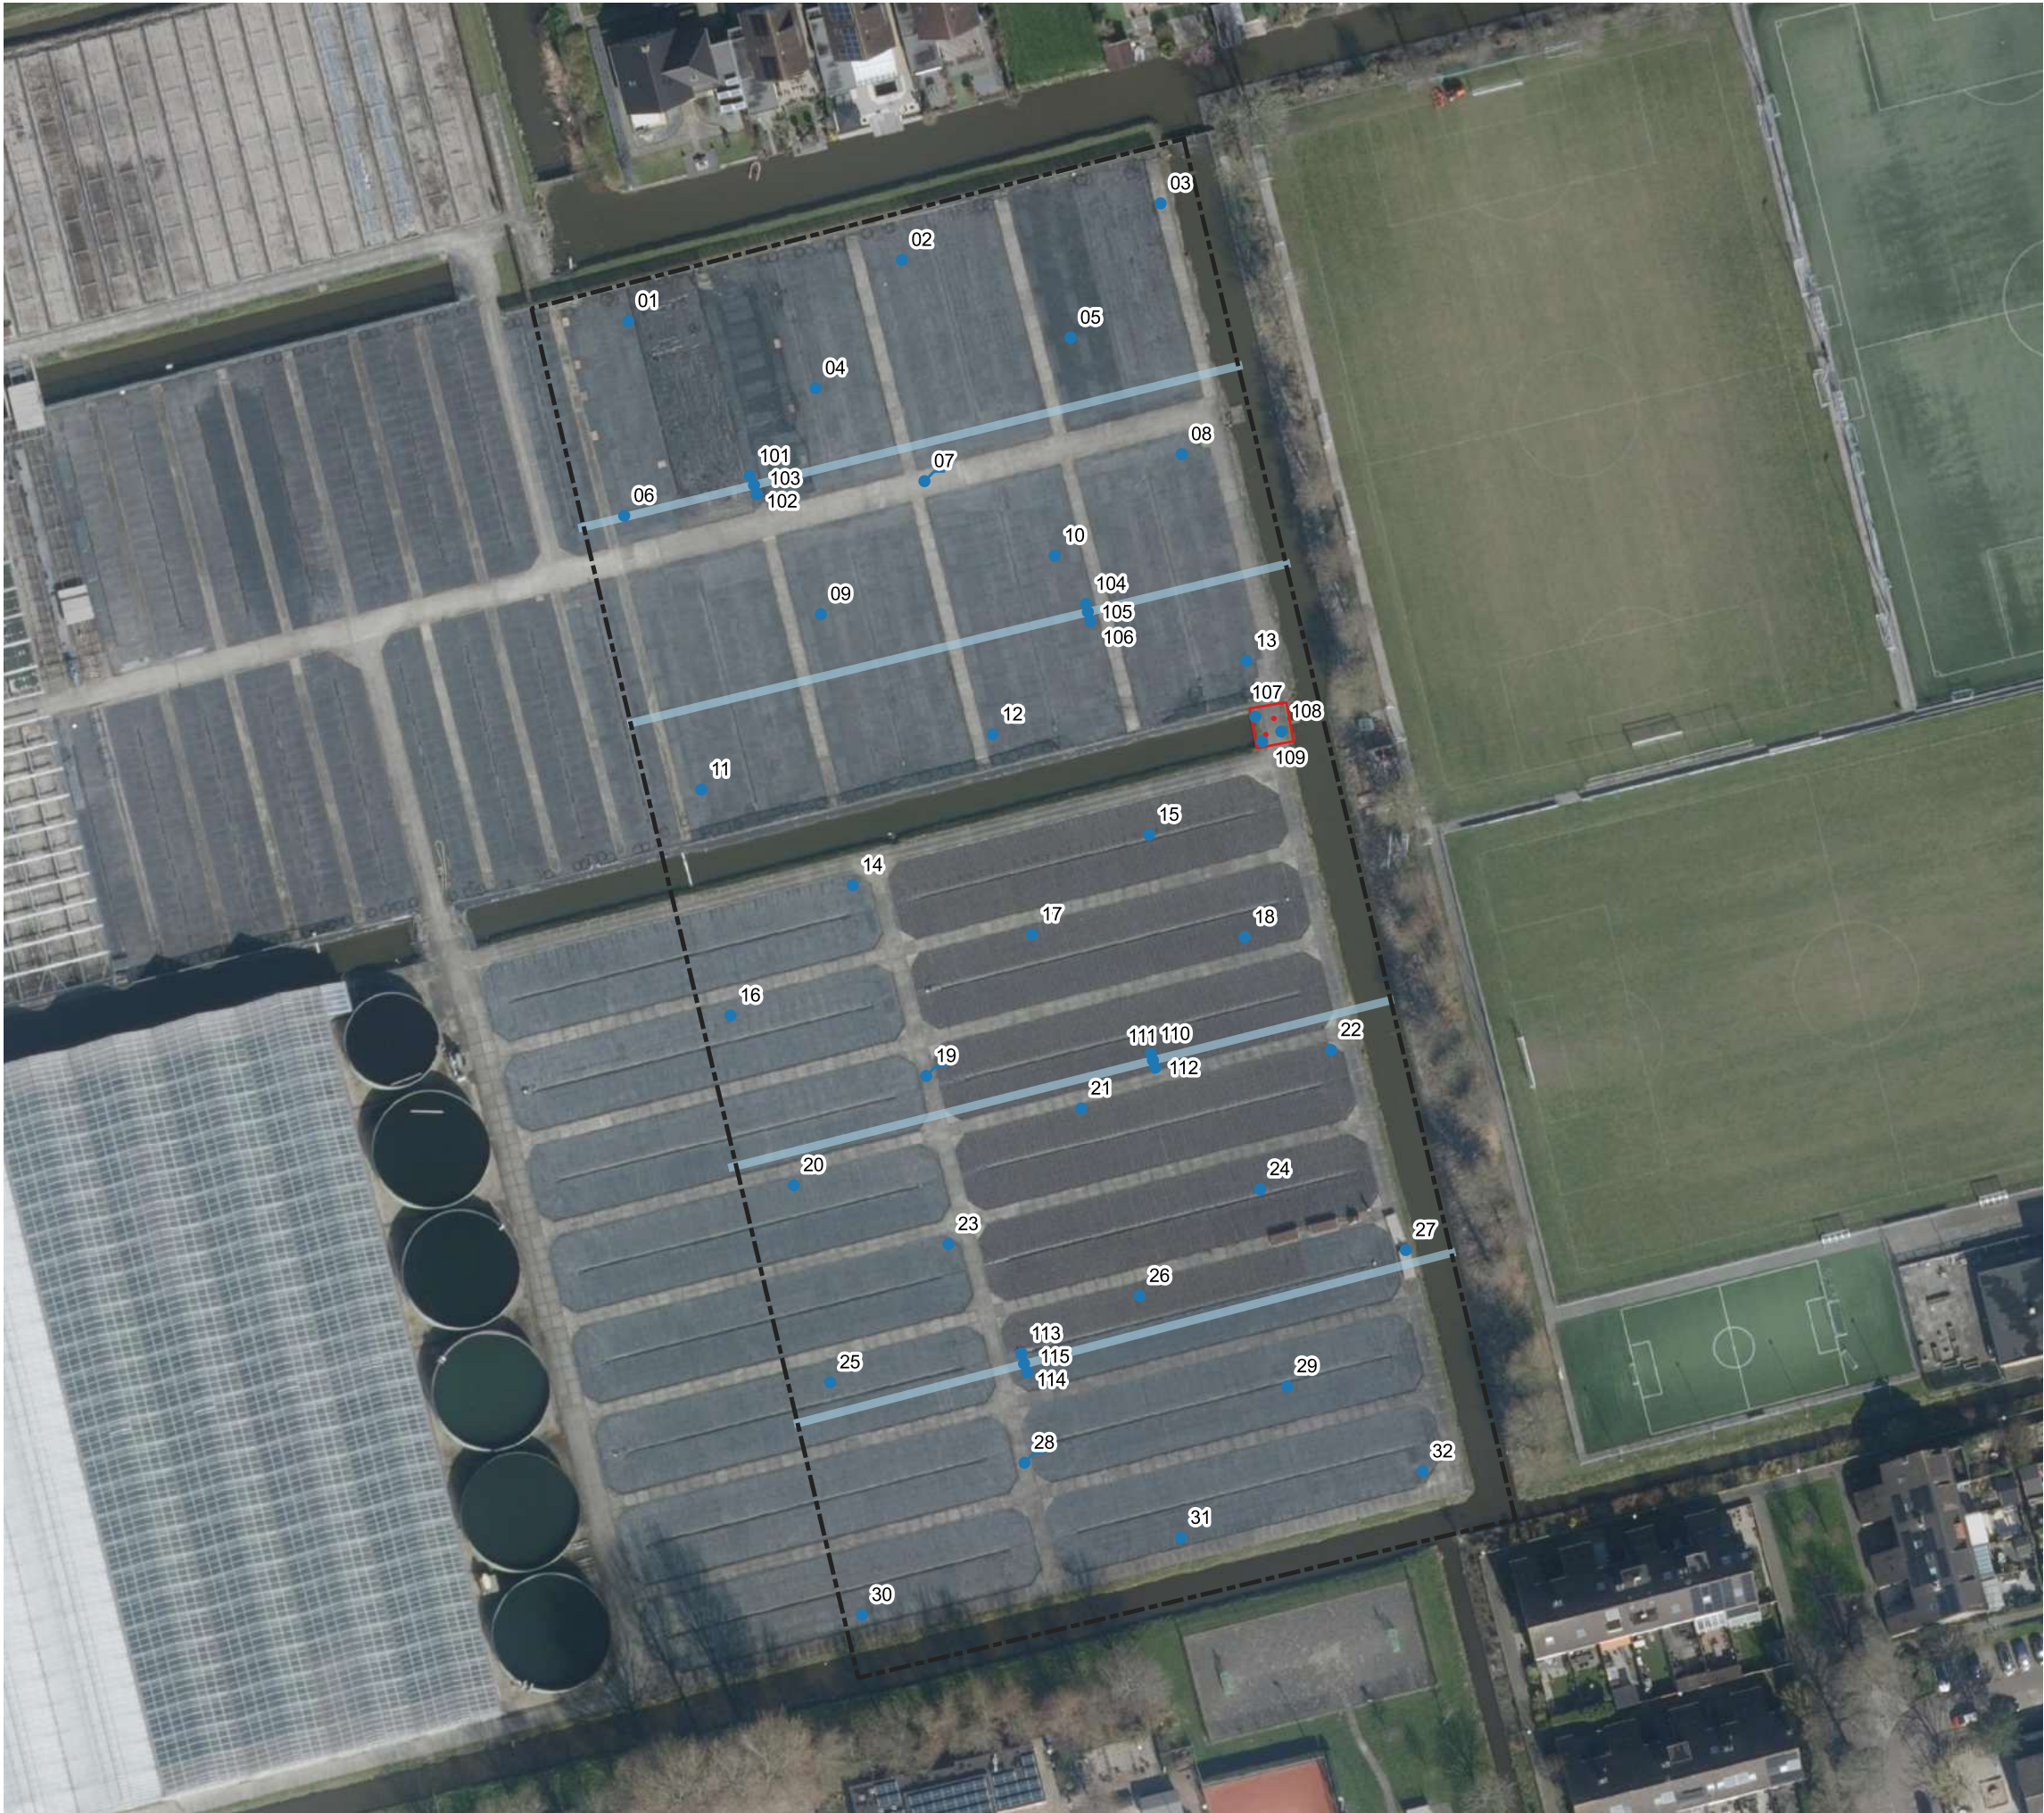
**BIJLAGE 1.2**  
Situatietekening

- Plangebied
- Landbouwdam
- Gedempte sloten
- Boringen
  - Boring
  - Boring met peilbuis

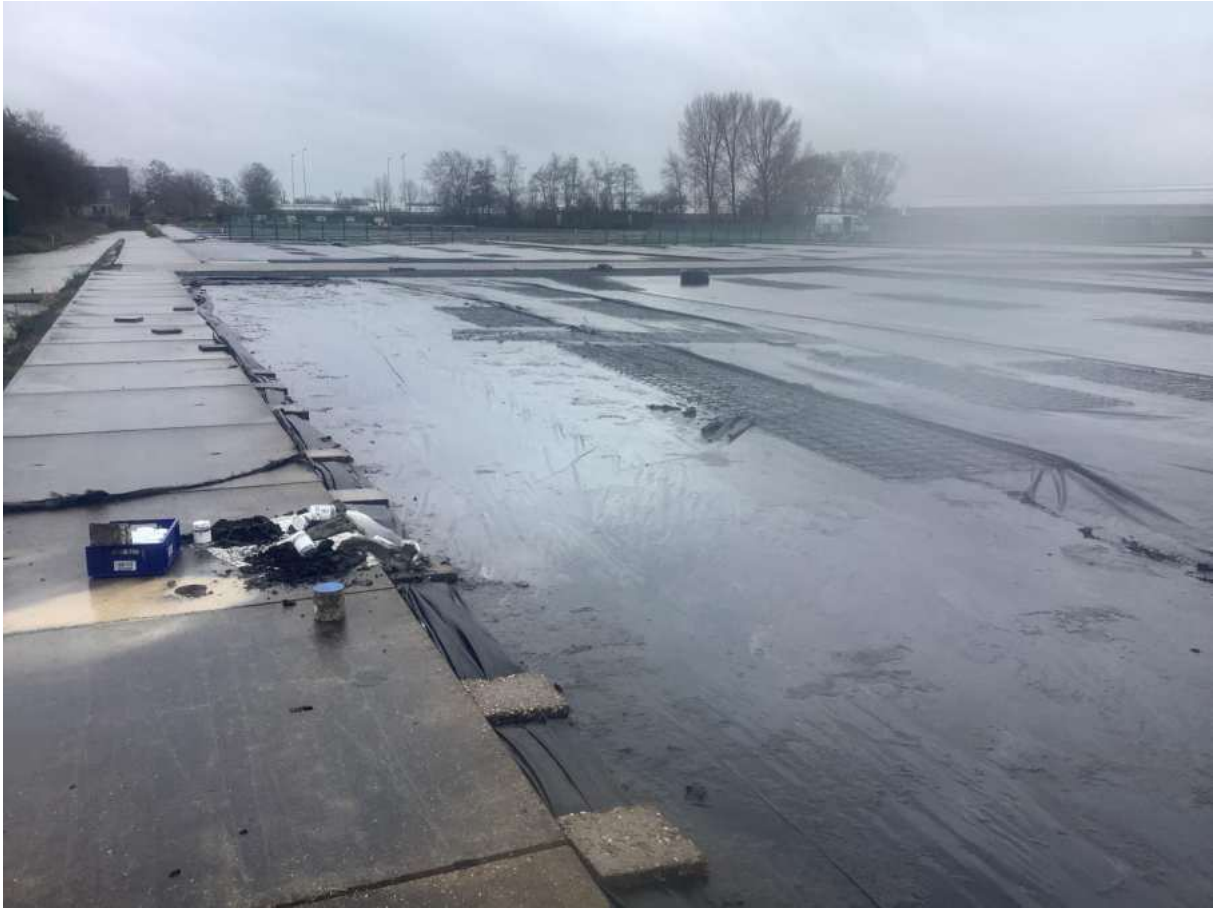
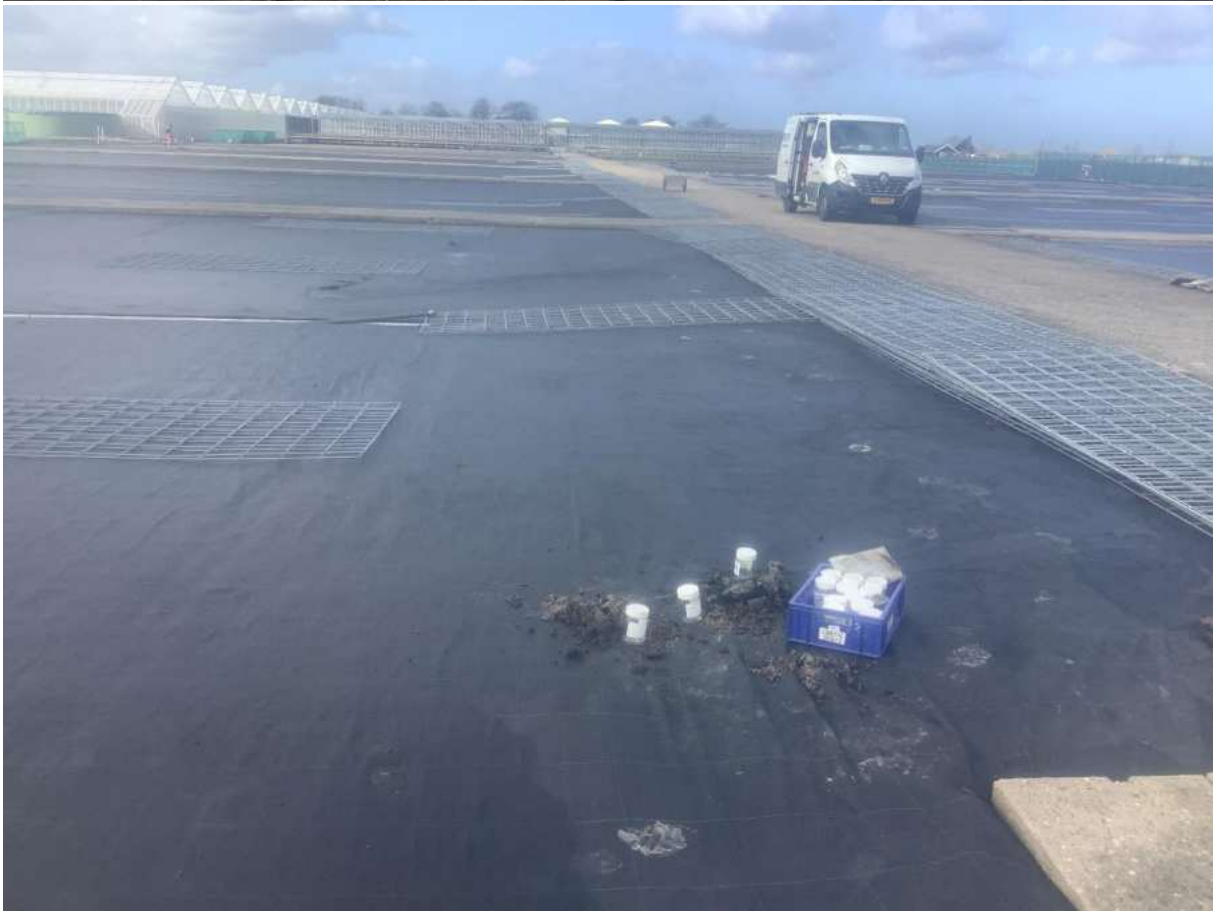
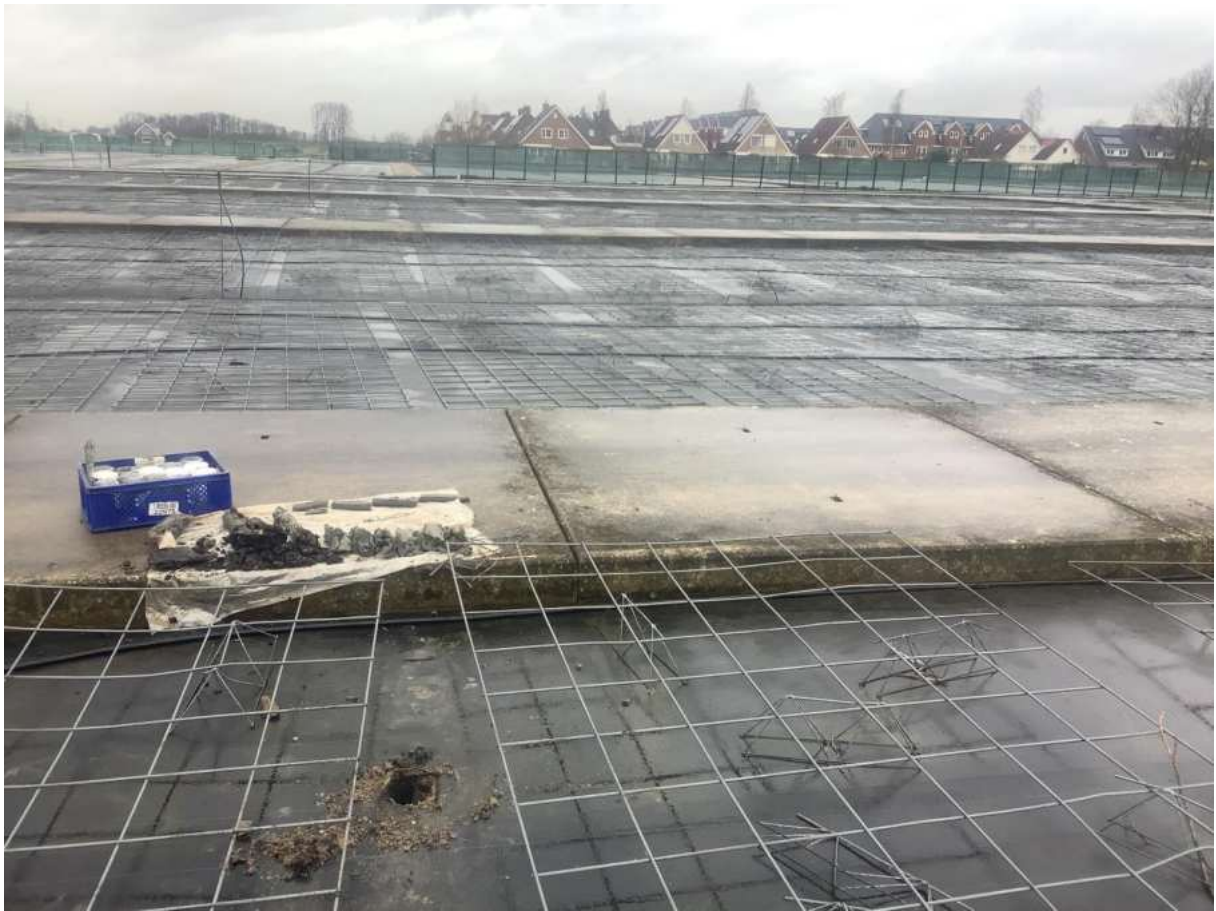
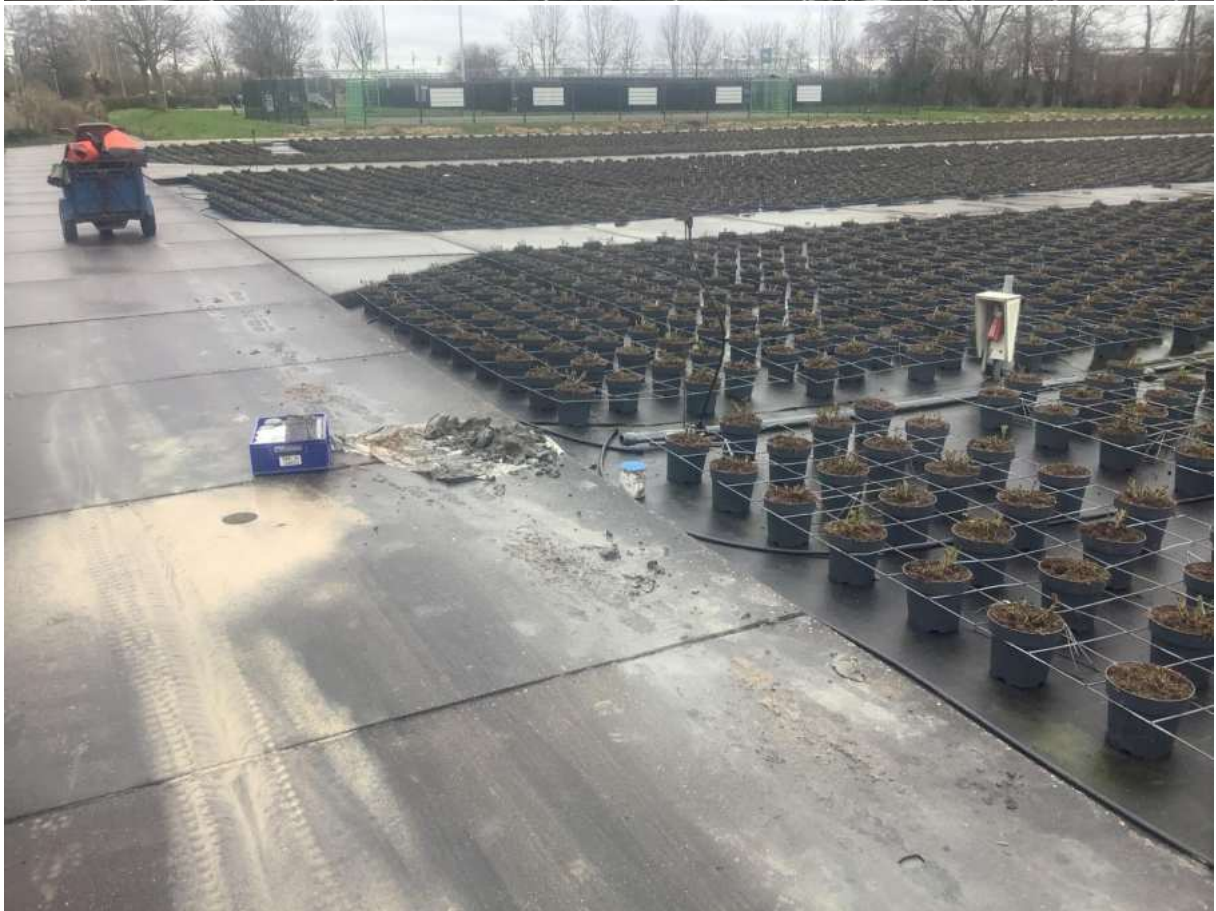
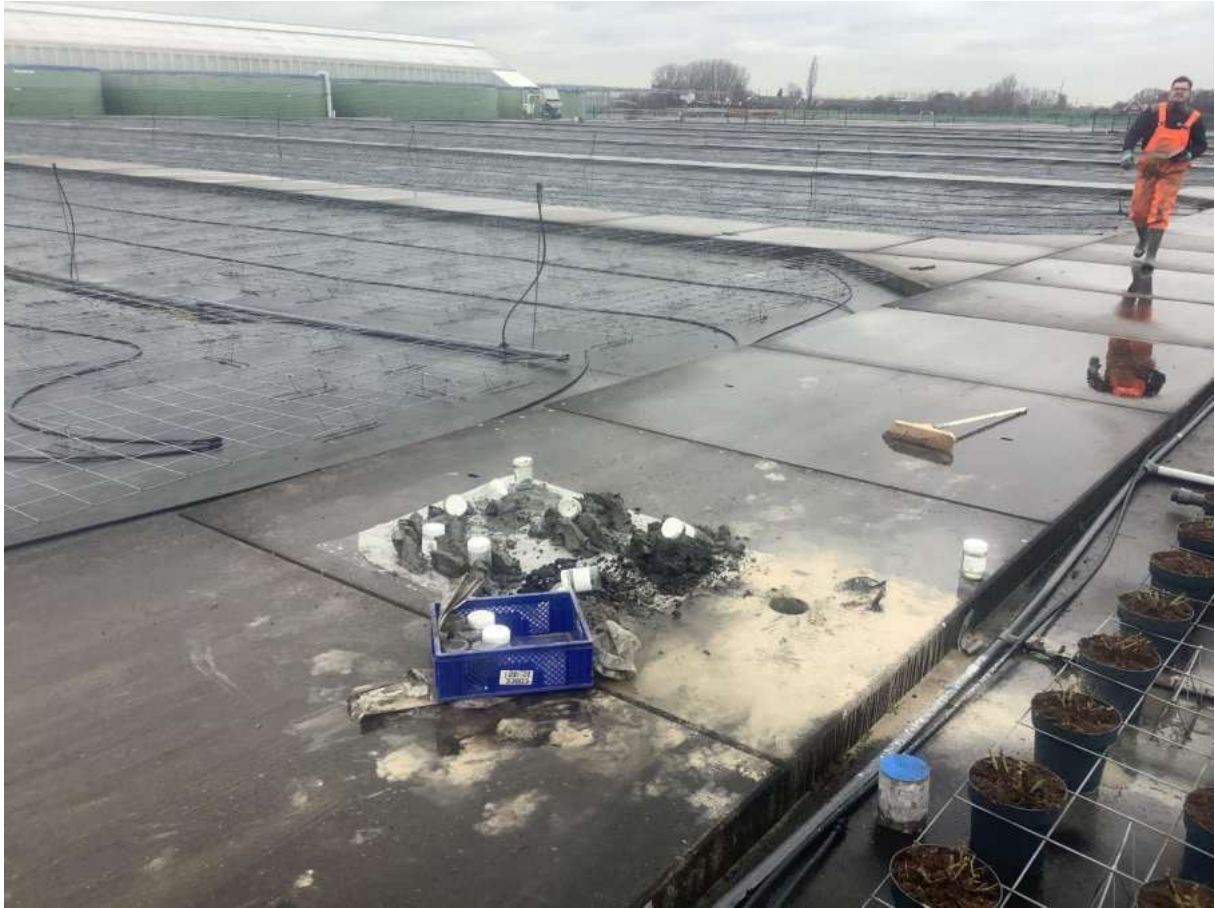
**BIJLAGE 2.3**  
Fotoreportage

De terreinverkenning is op 22 maart 2023 uitgevoerd. Op basis van de terreinverkenning blijkt geen sprake te zijn van aanvullende bijzonderheden en hebben zich geen wijzigingen voorgedaan ten opzichte van de reeds verkregen gegevens.
