## **Zuidweg 10b te Rijpwetering**

Milieuhygiënisch vooronderzoek  
Verkennend bodemonderzoek

Kenmerk : 1810L968/DBI/rap1  
Datum : 19 december 2018

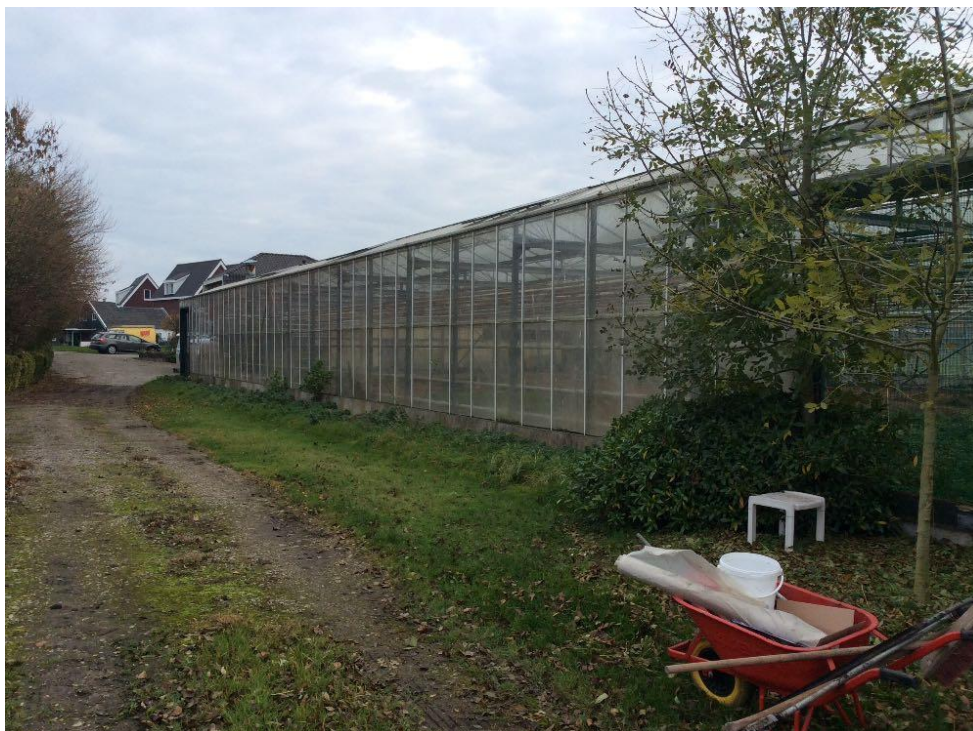
Afbeelding 2: uitpandig

- De locatie is gedeeltelijk verhard met beton.
- Op een deel van het terrein is een puinverharding aanwezig.
- In de kas worden geen werkzaamheden meer uitgevoerd.
- Er zijn geen bijzonderheden waargenomen die kunnen duiden op een mogelijke verontreiniging van de bodem.
- Er zijn geen bijzonderheden waargenomen die van invloed kunnen zijn op het uit te voeren bodemonderzoek.
- Conclusie ten aanzien van terreinverkenning. Naar aanleiding van de terreinverkenning hebben zich geen wijzigingen of wel wijzigingen voorgedaan ten opzichte van de reeds verkregen gegevens uit het vooronderzoek.

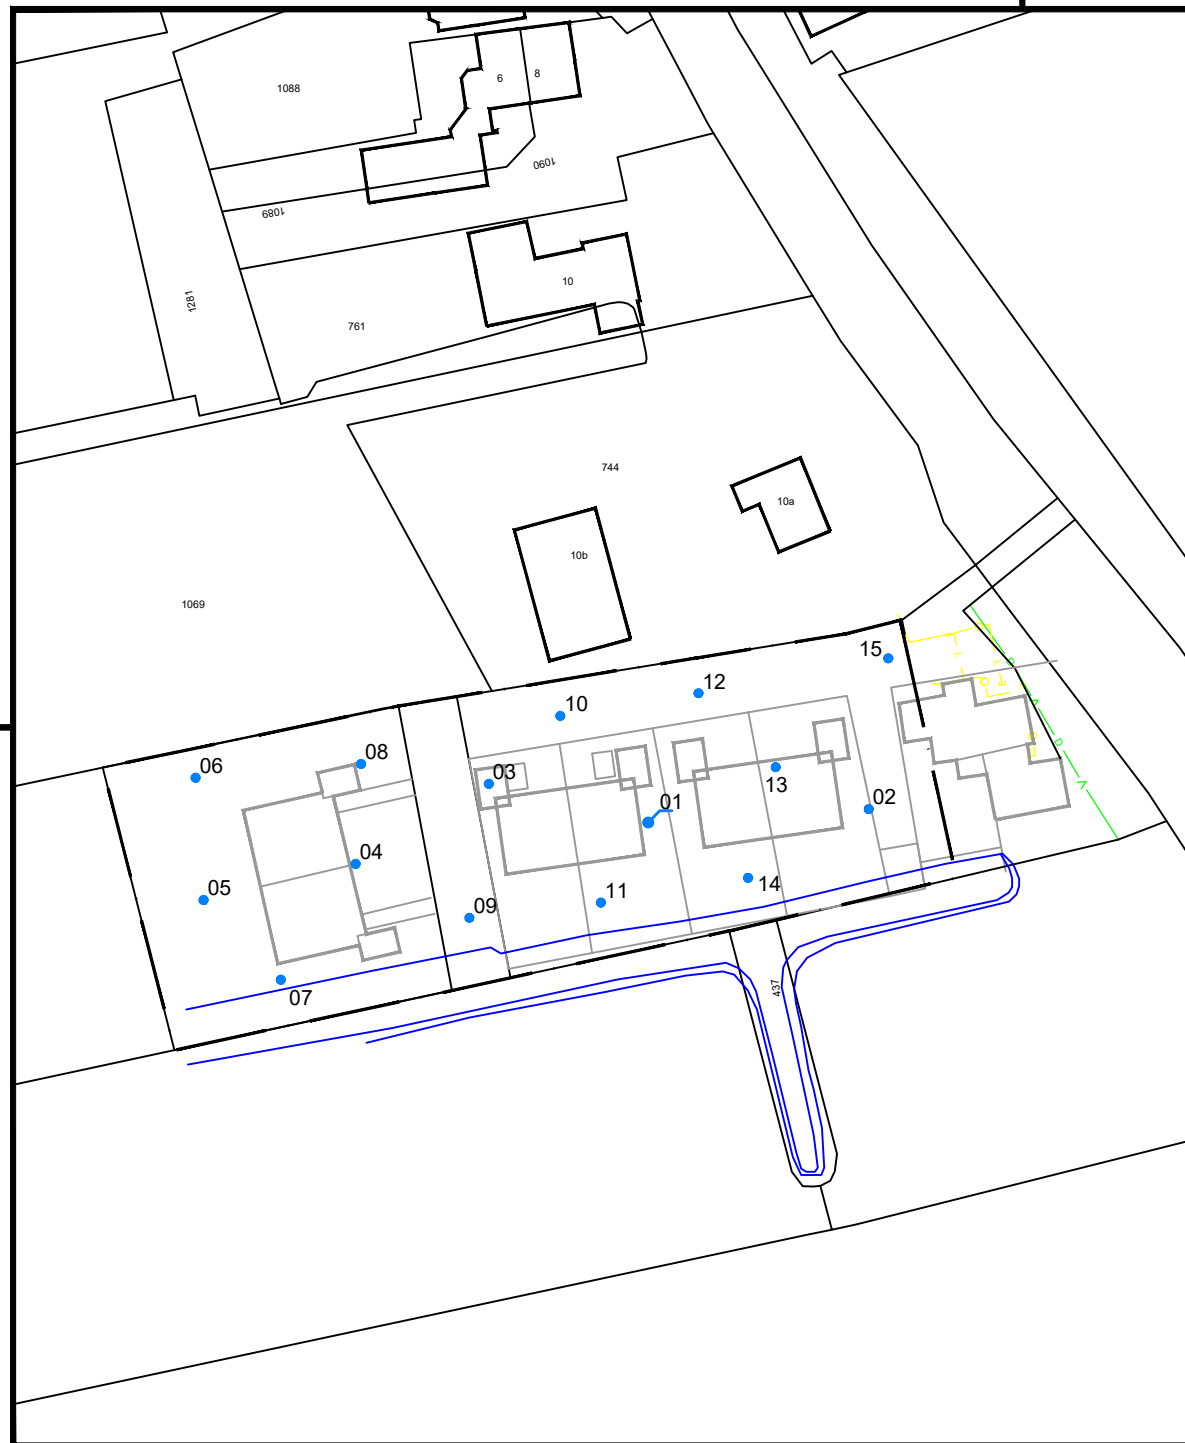
### Bijlage 3: Situatietekeningen met boorpunten

Een samenvatting van de tijdens het veldonderzoek uitgevoerde werkzaamheden is opgenomen in de navolgende tabel. De posities van de genoemde meetpunten zijn weergegeven op de situatietekening die in bijlage 3 is opgenomen.
