## RAPPORT

### Milieukundig bodemonderzoek

Tuinderij, Raadhuislaan  
te  
Leimuiden

Rapportnummer: 18.10.1400.1115B

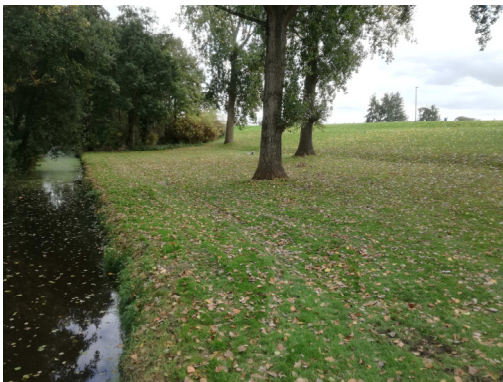
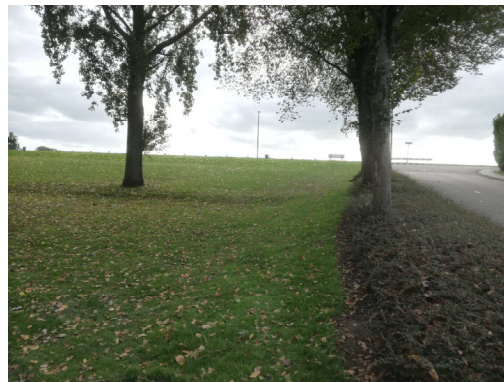
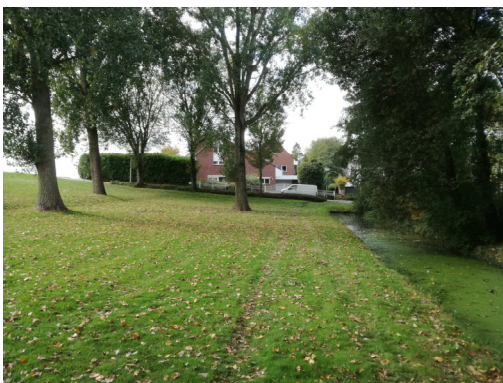
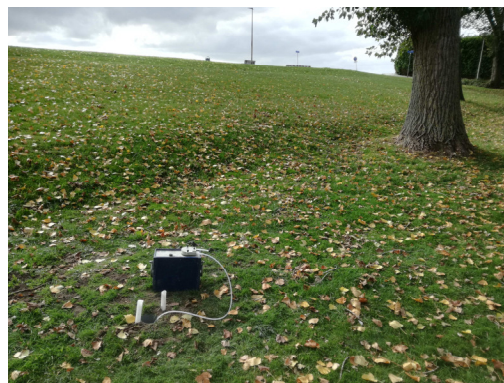
Het terrein is in gebruik als openbaar groen en betreft een grasveld.

Op 18 oktober 2018, voorafgaand aan het veldwerk, heeft een locatie inspectie plaatsgevonden. Er zijn geen aanwijzingen verkregen omtrent aspecten die zouden wijzen op een eventuele bodemverontreiniging. Er zijn geen asbest (verdachte) materialen waargenomen.

Foto opname van de onderzoekslocatie
