MILIEUHYGIËNISCH VOORONDERZOEK

ZUIDEINDE 85-89

TE ROELOFARENDVSVEEN

# Verkennd bodemonderzoek Zuideinde 85-89 te Roelofarendsveen in de gemeente Kaag en Braassem

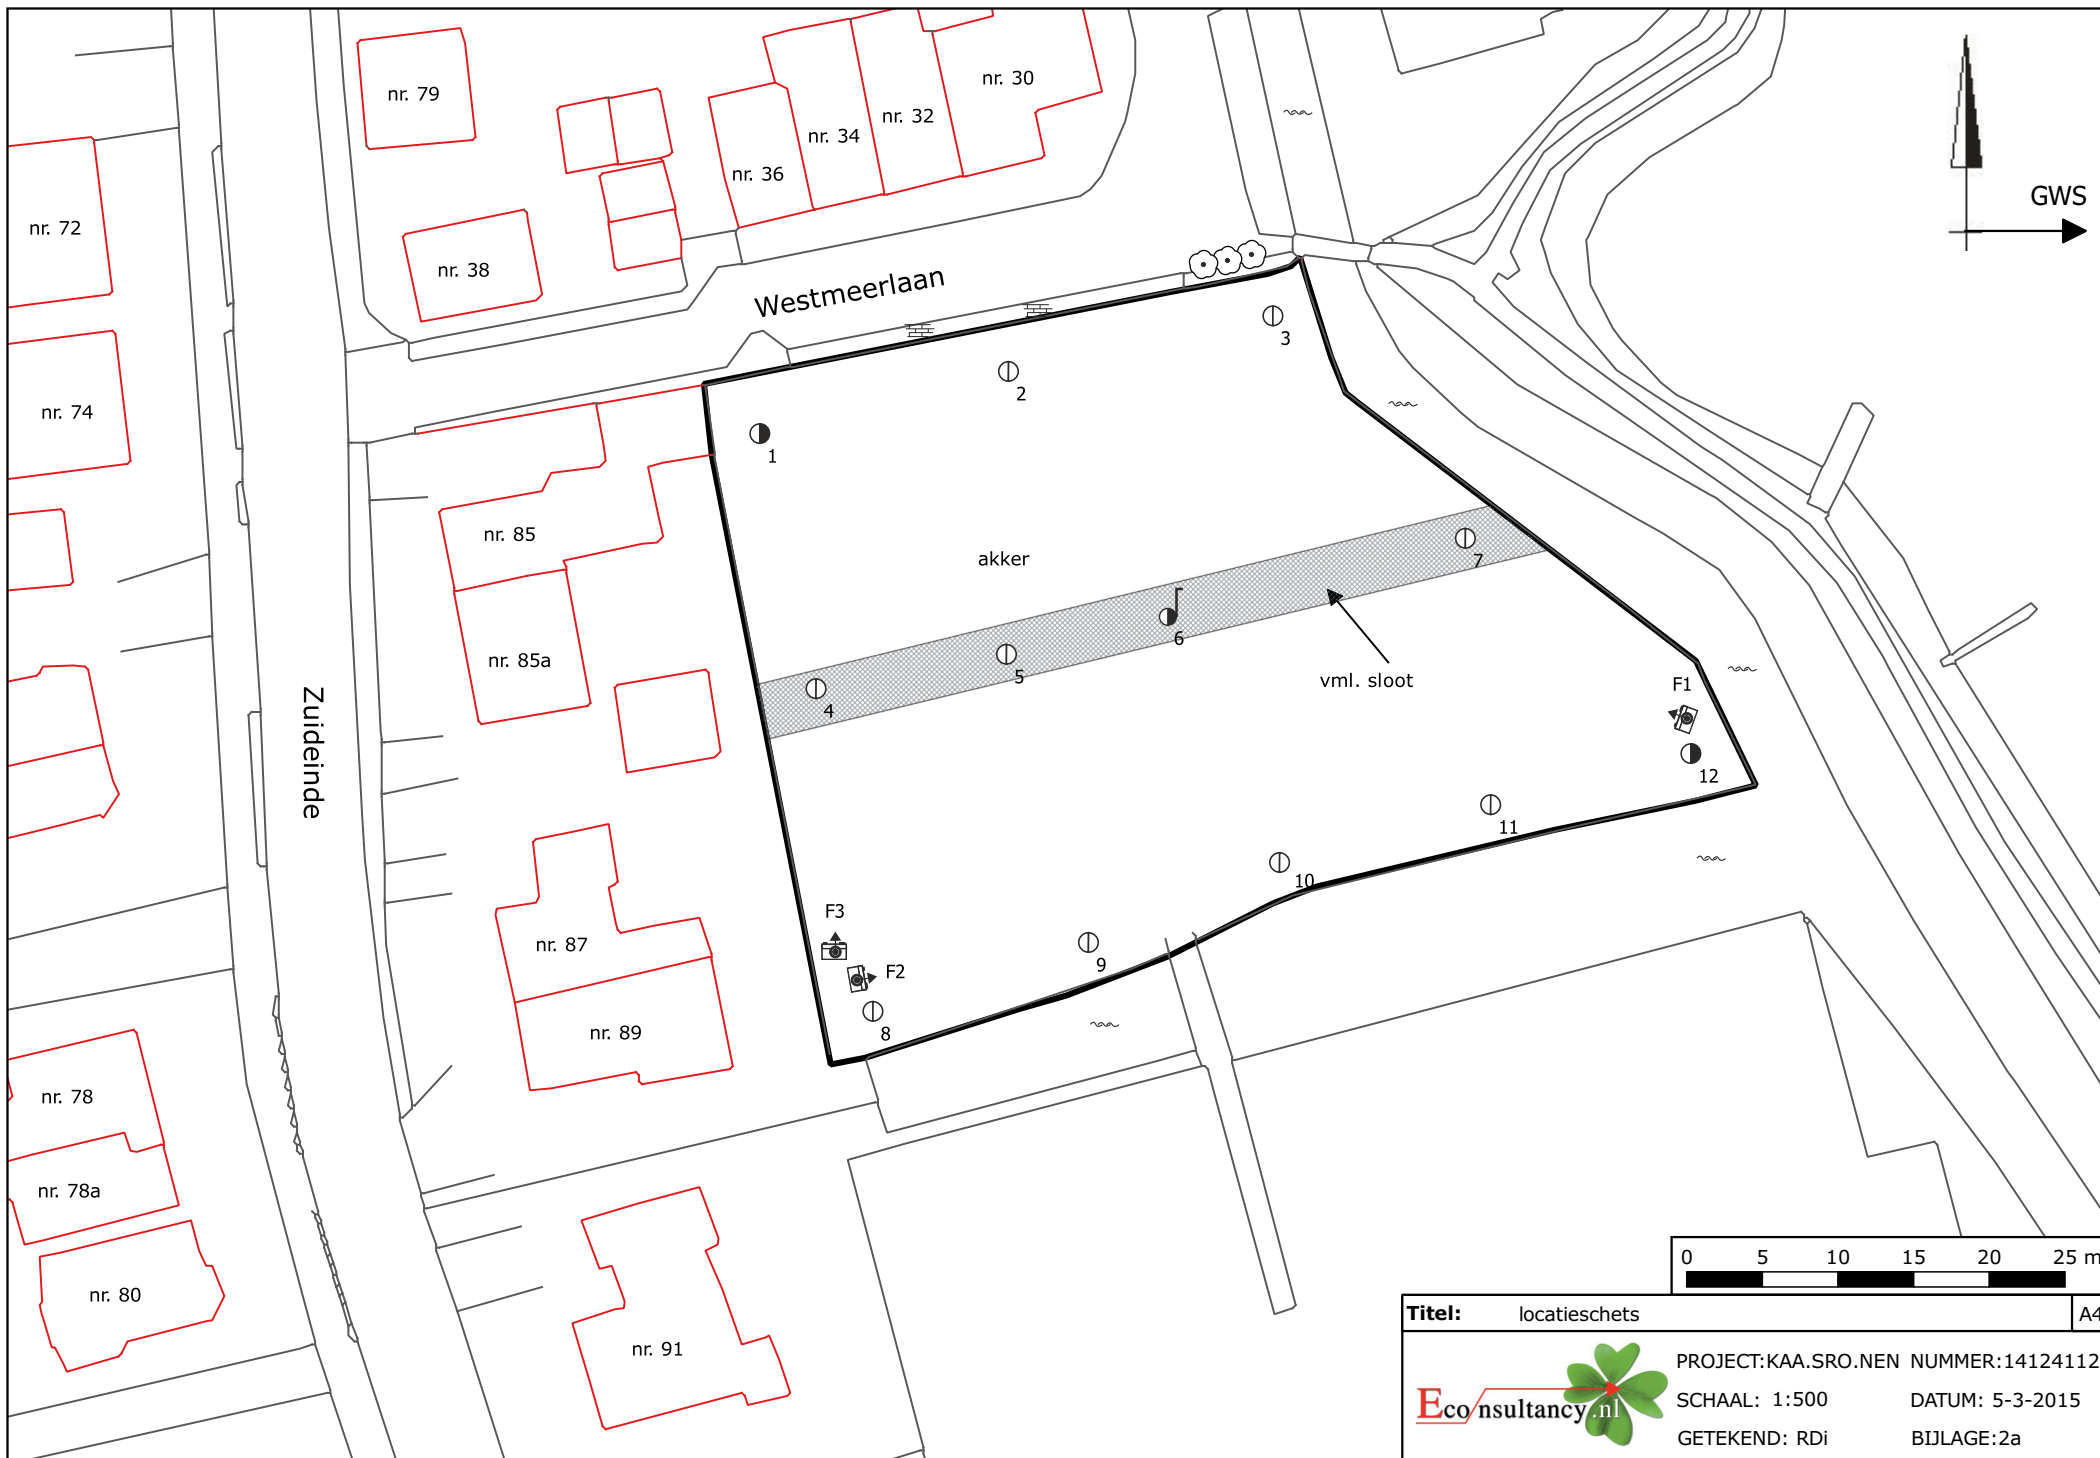
In bijlage 2a is de huidige situatie op een locatieschets weergegeven. Bijlage 2b bevat enkele foto's van de onderzoekslocatie.

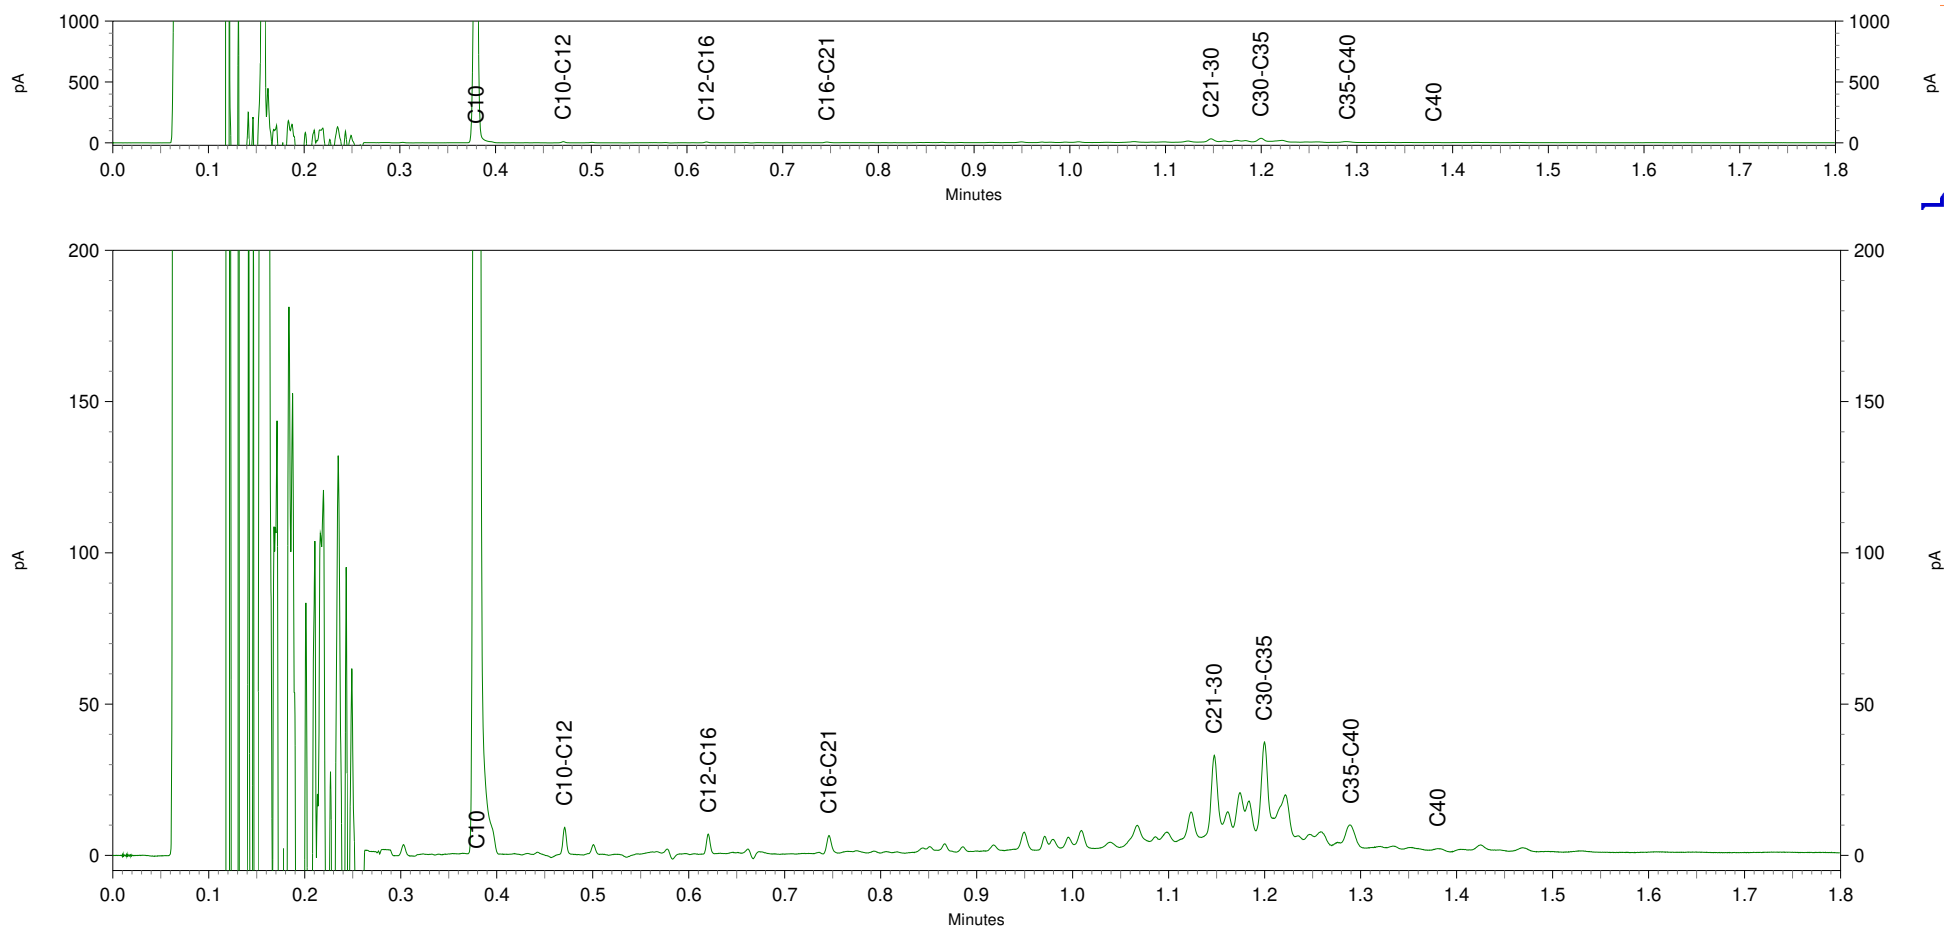
## Chromatogram TPH/ Mineral Oil

Sample description.: MM1 01 (0-50) 02 (0-50) 04 (0-50) 05 (0-50) 08 (0-

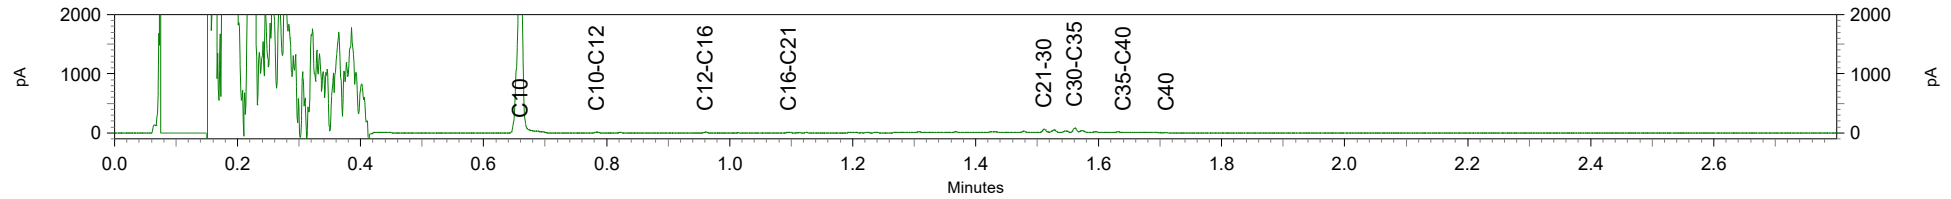
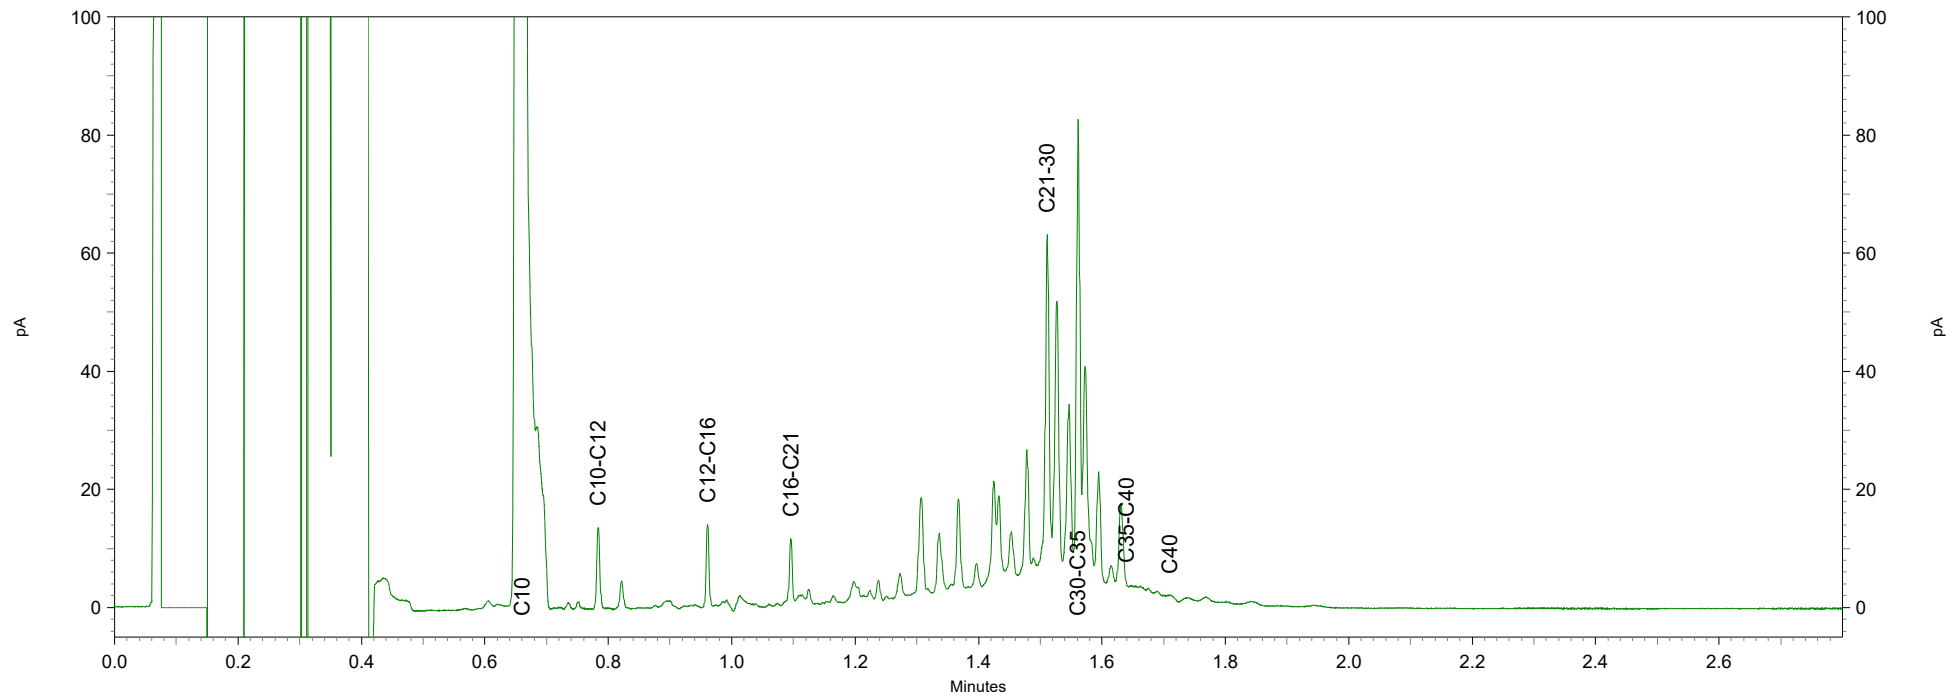
Sample ID.: 8473183  
Certificate no.: 2015020497  
Sample description.: MM2 03 (0-50) 06 (0-50) 07 (0-50) 10 (0-50) 11 (0-  
V

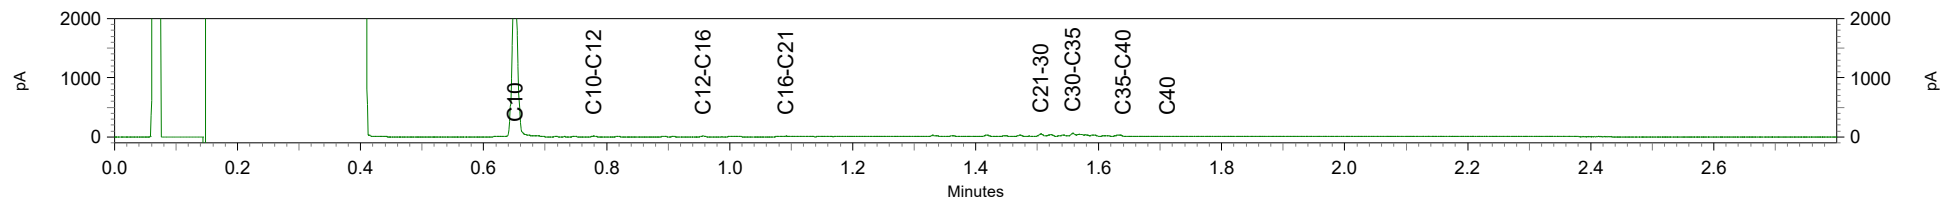
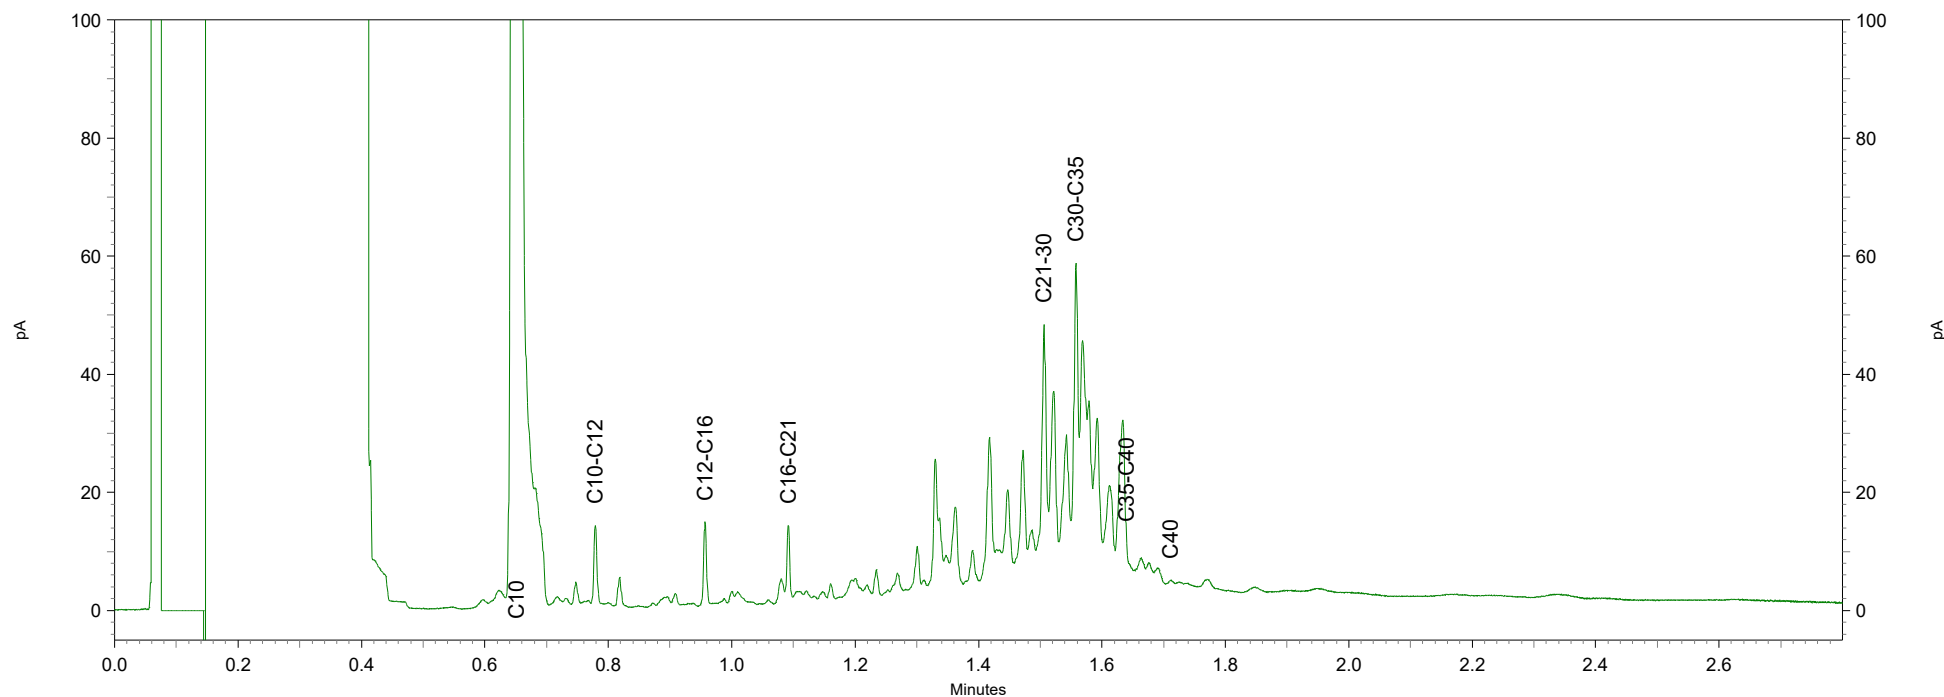
## Chromatogram TPH/ Mineral Oil

Sample ID.: 8465351  
Certificate no.: 2015017879  
Sample description.: MM3 01 (50-100) 01 (150-200) 06 (50-100) 06 (100-1  
V
