**NADER BODEMONDERZOEK  
ZUIDZIJDERWEG 23 TE OUD ADE**

Projectnummer : ANL22-7056  
Periode onderzoek : November en december 2022  
Datum rapportage : 19 december 2022

Opdrachtgever : KuiperCompagnons  
Project opdrachtgever : Zuidzijderweg 23 te Oud Ade  
Kenmerk opdrachtgever : 622.126.60, d.d. 4 nov. 2022  
Opdrachtnemer : ABO-Milieuconsult B.V.  
2408 BZ Alphen aan den Rijn  
Tel. +31 (0)172 44 98 27

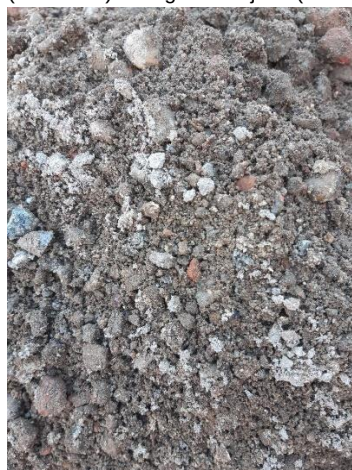
| Boring | Diepte boring (m-mv) | Traject (m-mv) | Grondsoort | Waargenomen bijzonderheden |
|---|---|---|---|---|
| 200 | 1,00 | 0,15 - 0,50 | Zand | Sterk puinhoudend |

Foto 4: Vrijkomende grond t.p.v. boring 200 (0,15-0,50 m-mv)

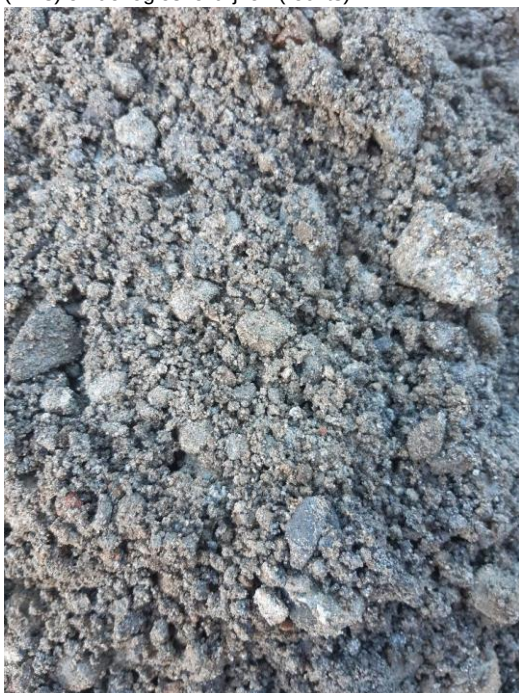
| Boring | Diepte boring (m-mv) | Traject (m-mv) | Grondsoort | Waargenomen bijzonderheden |
|---|---|---|---|---|
| | | 0,55 - 0,75 | Zand | Sterk puinhoudend |

Foto 5: Vrijkomende grond t.p.v. boring 200 (0,55-0,75 m-mv)

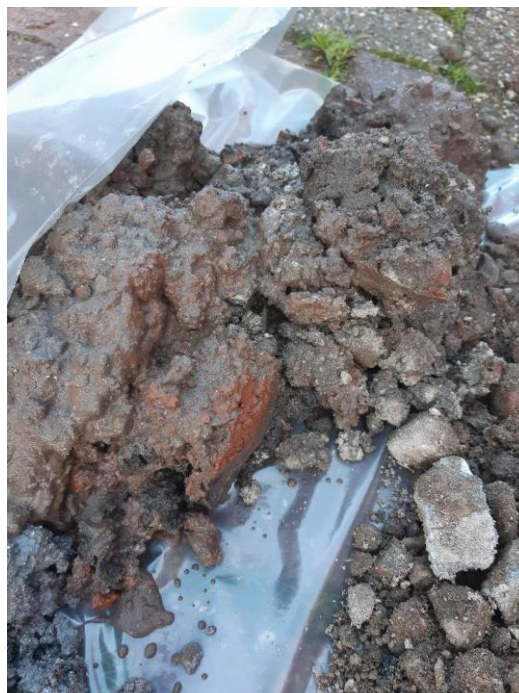
| Boring | Diepte boring (m-mv) | Traject (m-mv) | Grondsoort | Waargenomen bijzonderheden |
|---|---|---|---|---|
| | | 0,75 - 1,00 | Zand | sterk puinhoudend, Gestaakt op puinlaag |

Foto 6: Vrijkomende grond t.p.v. boring 200 (0,75-1,0 m-mv)

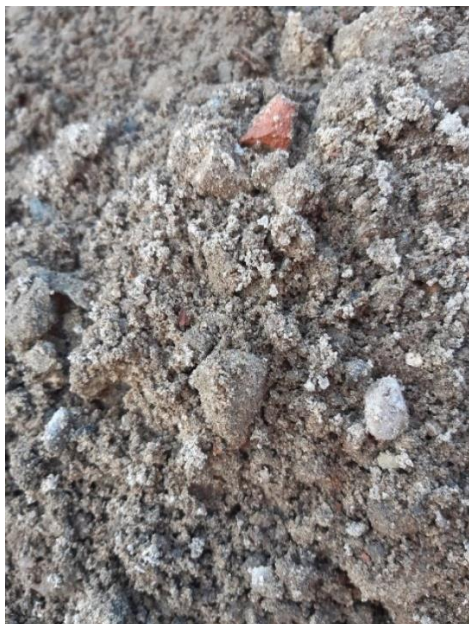
| Boring | Diepte boring (m-mv) | Traject (m-mv) | Grondsoort | Waargenomen bijzonderheden |
|---|---|---|---|---|
| 201 | 1,00 | 0,15 - 0,50 | Zand | sterk puinhoudend |

Foto 7: Vrijkomende grond t.p.v. boring 201 (0,15-0,50 m-mv)

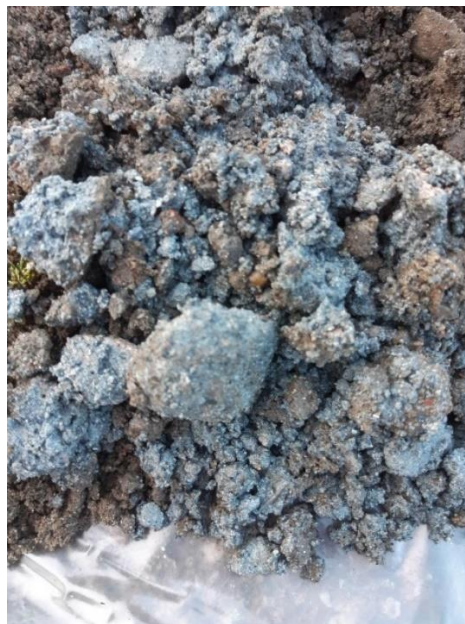
Foto 8: Vrijkomende grond t.p.v. boring 201 (0,50-0,75 m-mv)

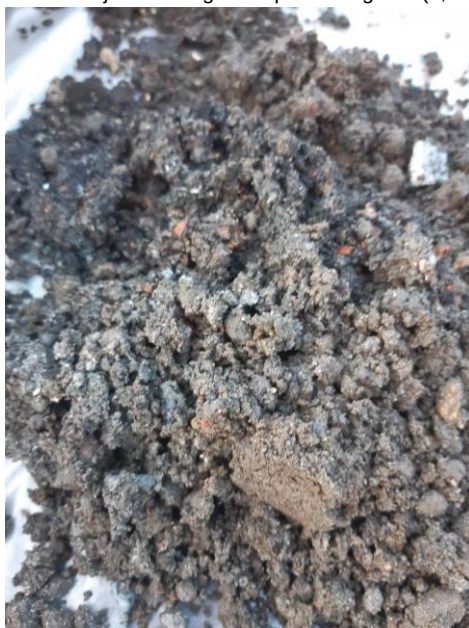
Foto 9: Vrijkomende grond t.p.v. boring 201 (0,75-1,0 m-mv)

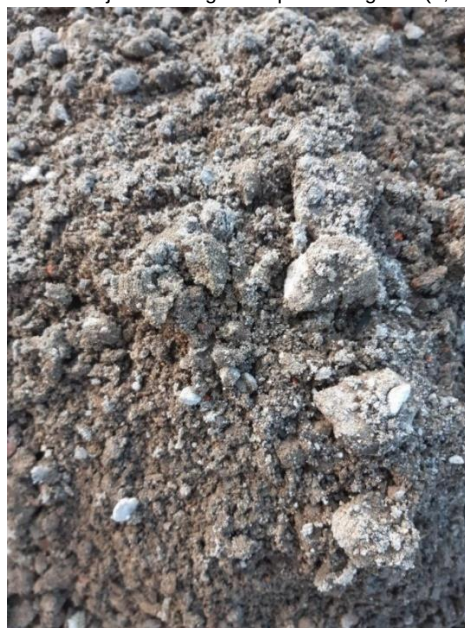
Foto 10: Vrijkomende grond t.p.v. boring 202 (0,15-0,4 m-mv)

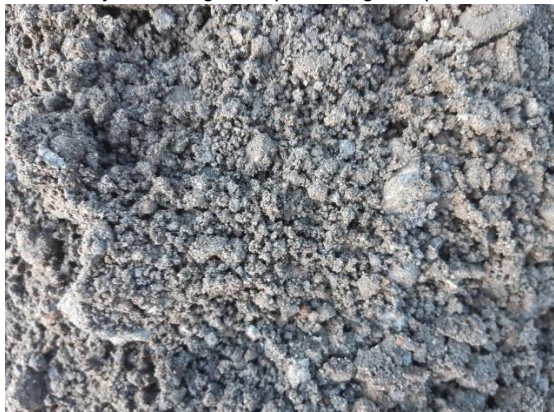
Foto 11: Vrijkomende grond t.p.v. boring 202 (0,5-0,75 m-mv)

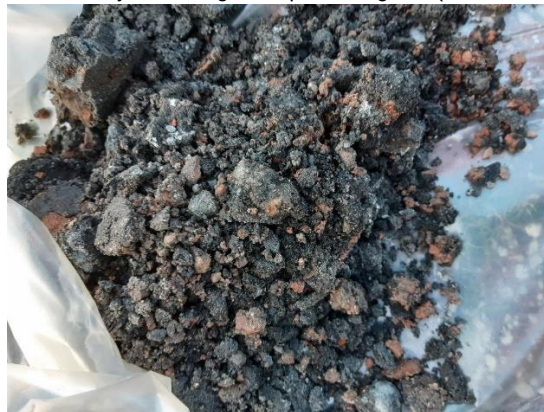
Foto 12: Vrijkomende grond t.p.v. boring 202 (0,75-1,0 m-mv)

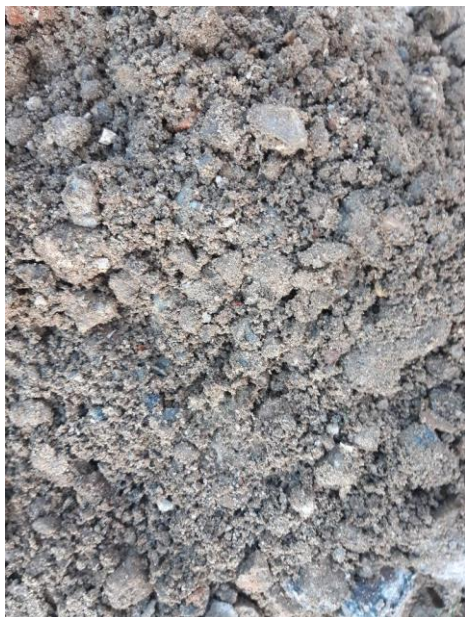
Foto 13: Vrijkomende grond t.p.v. boring 203 (0,15-0,30 m-mv)

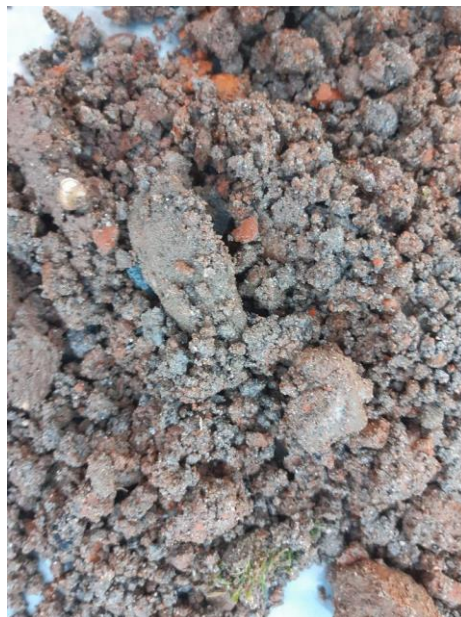
Foto 14: Vrijkomende grond t.p.v. boring 203 (0,40-0,60 m-mv)

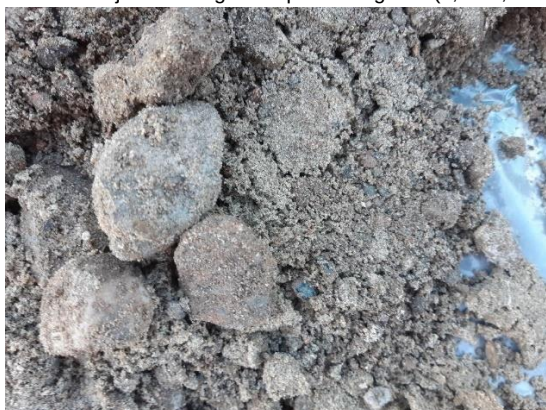
Foto 15: Vrijkomende grond t.p.v. boring 204 (0,15-0,25 m-mv)
