Quicksan  
Wet natuurbescherming

Zwarteweg 8, Oud Ade

Janine de Jong | MBH Consult B.V.  
07-11-2022

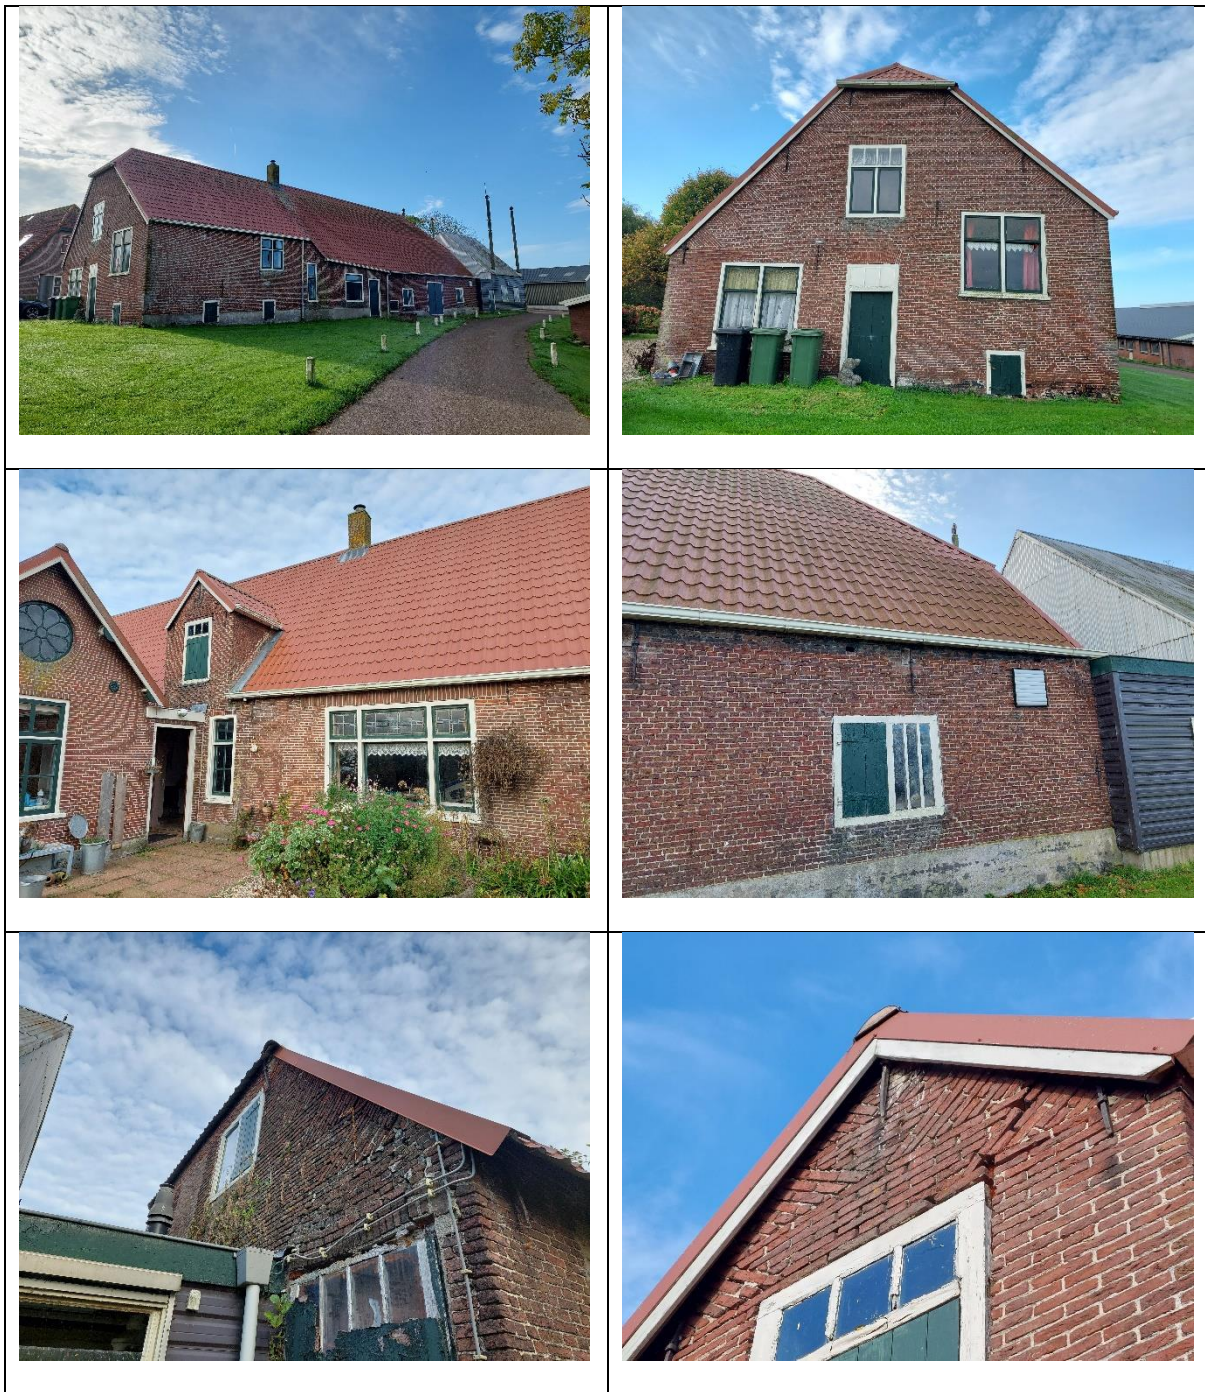
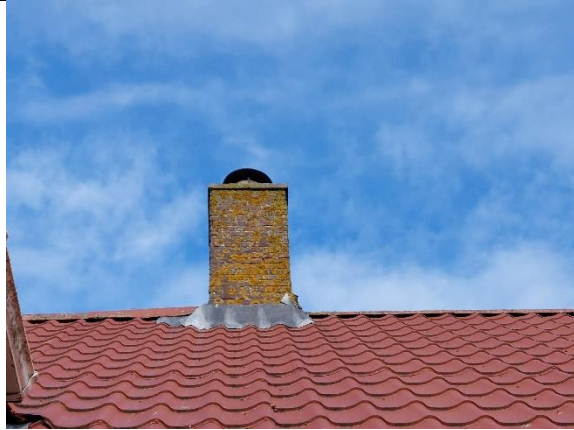
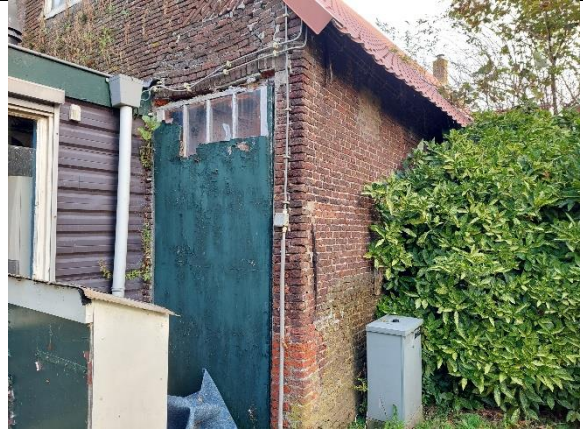
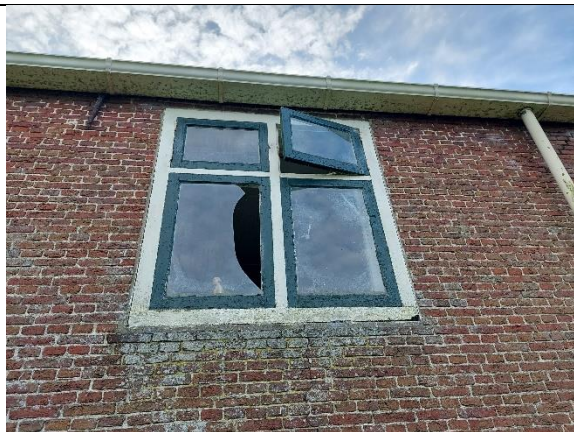
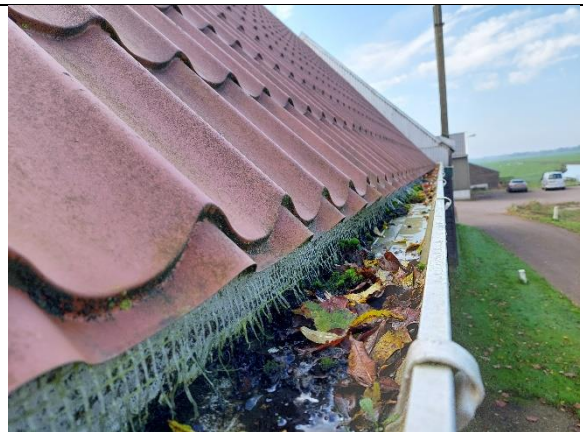
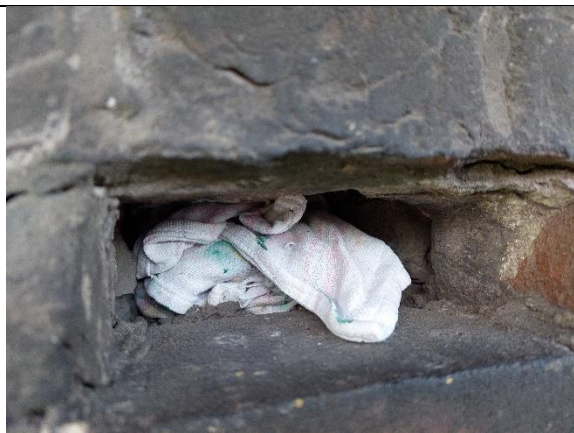
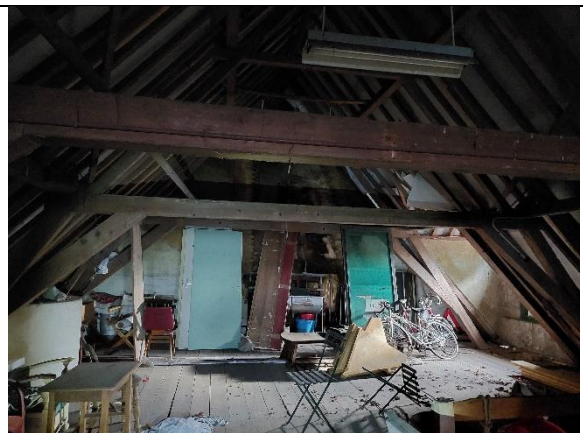
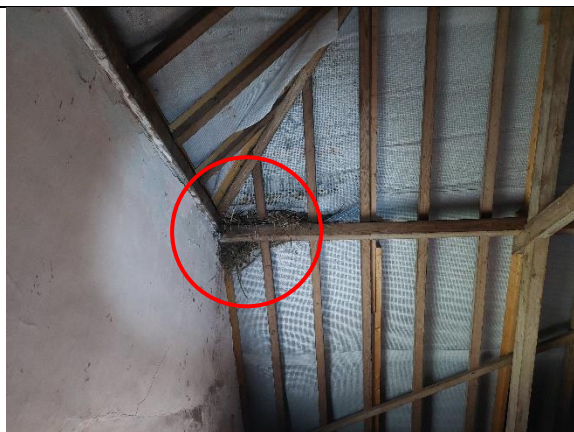
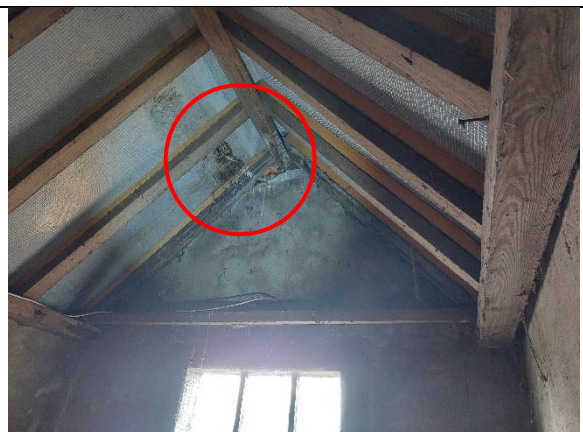
Gebouw 1 is de oude boerderij welke in vervallen staat verkeerd. De boerderij is opgetrokken uit enkelsteens bakstenen muren en bevat een zadeldak met wolfseinde welke bedekt is met dakpanplaten. Onder de dakpanplaten is folie aanwezig. Het gebouw bevat een bakstenen schoorsteen. Langs de dakranden zijn dakgoten aanwezig. Aan de kopse oostkant is een dakrand langs de schuine delen aanwezig. Bij de kopse kant aan de westkant is dit niet het geval. Het gebouw bevat verschillende spleten waardoor vogels naar binnen kunnen komen. Grotere openingen zijn niet aanwezig. Er zijn enkele nesten aangetroffen en hopen met takken welke door kauwtjes zijn gebouwd. In één van de ramen aan de noordkant op een hoogte van 2,5 meter is een gat aanwezig.

Gebouw 1,2,4,5 en 7 zijn geschikt voor de huismus om te verblijven. Bij gebouw 1 en 2 is het voor huismussen mogelijk om tussen de dakbeplating te komen en zo in geschikte ruimte tussen dakbeplating en folie te nestelen of op de zolder te komen en daar op balken of beschutte plekjes te nestelen. Tussen de dakbeplating en folie, op de zolder van gebouw 1 op beschutte plekjes tussen balken en openingen in de gevel zijn nesten waargenomen. In gebouw 4 en 5 zijn eveneens nesten waargenomen op balken in de stal. In de schuren zijn beschutte plekjes op balken en in de muren aanwezig waar huismussen kunnen nestelen. Ook is geschikte nestruiimte aanwezig tussen dak en dakbeplating en onder de zonnepanelen. Hoewel er bij de dakranden de opening tussen dak en dakbeplating is afgedicht met schuimprofielen zijn er bij de kopgevel aan de westkant nog openingen aanwezig. Hier is ook ontlasting van vogels waargenomen. Deze openingen bieden toegang tot de tussenruimte. Bij gebouw 7 is in de schuur een nest op een balk waargenomen welke mogelijk van de huismus afkomstig is. In de schuur zijn beschutte plekjes aanwezig waar de soort kan nestelen. Onder dak en dakbeplating zijn geen mogelijkheden om te broeden doordat er geen toegang tot deze ruimte aanwezig is. De opening onder de dakrand is afgedicht met een afdichtingsprofiel.

Gebouw 1 en 2 zijn geschikt voor de gierzwaluw om te verblijven. Bij de nokken van de dakkapel van gebouw 1 en de kopgevels van gebouw 2 zijn openingen aanwezig tussen de dakbeplating en gevel. Deze openingen zijn op sommige plaatsen 7 cm. Bij de dakkappel zijn mestsporen aanwezig tegen de gevel in de nok. De gierzwaluw heeft een valruimte van minimaal 3 meter nodig om uit te vliegen. De openingen in de nokken van de gevels zijn op grotere hoogte dan 3 meter aanwezig. Gierzwaluwen kunnen via de openingen tot geschikte tussenruimten komen om te verblijven. De overige gebouwen zijn niet geschikt

In gebouw 1 zijn geen potentiële verblijfplaatsen van gebouwbewonende vleermuizen aanwezig doordat openingen tot geschikte ruimten ontbreken. De muren zijn enkelsteens waardoor een spouw ontbreekt. Bovenin de muren zijn gaten aanwezig welke zijn dichtgestopt met doeken of kranten. Het gebouw bevat geen pannen maar is bedekt met dakpanplaten waardoor geen openingen bij pannen aanwezig kunnen zijn. Bij de onderrand van de dakpanplaten zijn spleten aanwezig echter door de aanwezige dakgoten ontbreekt een valruimte welke vleermuizen nodig hebben. Onder de dakpanplaten is folie aanwezig. Hierdoor ontbreekt een geschikte tussenruimte onder het dak. Er zijn geen sporen of afgebeten vliedervleugeltjes gevonden.

De sloop van gebouw 1,2,4,5 en 7 leiden mogelijk tot overtreding van de Wet Natuurbescherming artikel 3.1 lid 1 (doden) lid 2 (vernielen of beschadigen nestplaatsen) en lid 4 (opzettelijk verstoren). Nader onderzoek naar de huismus is noodzakelijk.

voor de soorten om te verblijven doordat er geen openingen aanwezig zijn op grotere hoogte dan 3 meter welke toegang bieden tot geschikte tussenruimten. Sloop van gebouw 1 en 2 leiden mogelijk tot overtreding van de Wet Natuurbescherming artikel 3.1 lid 1 (doden) lid 2 (vernielen of beschadigen nestplaatsen) en lid 4 (opzettelijk verstoren). Nader onderzoek naar de gierzwaluw is noodzakelijk.

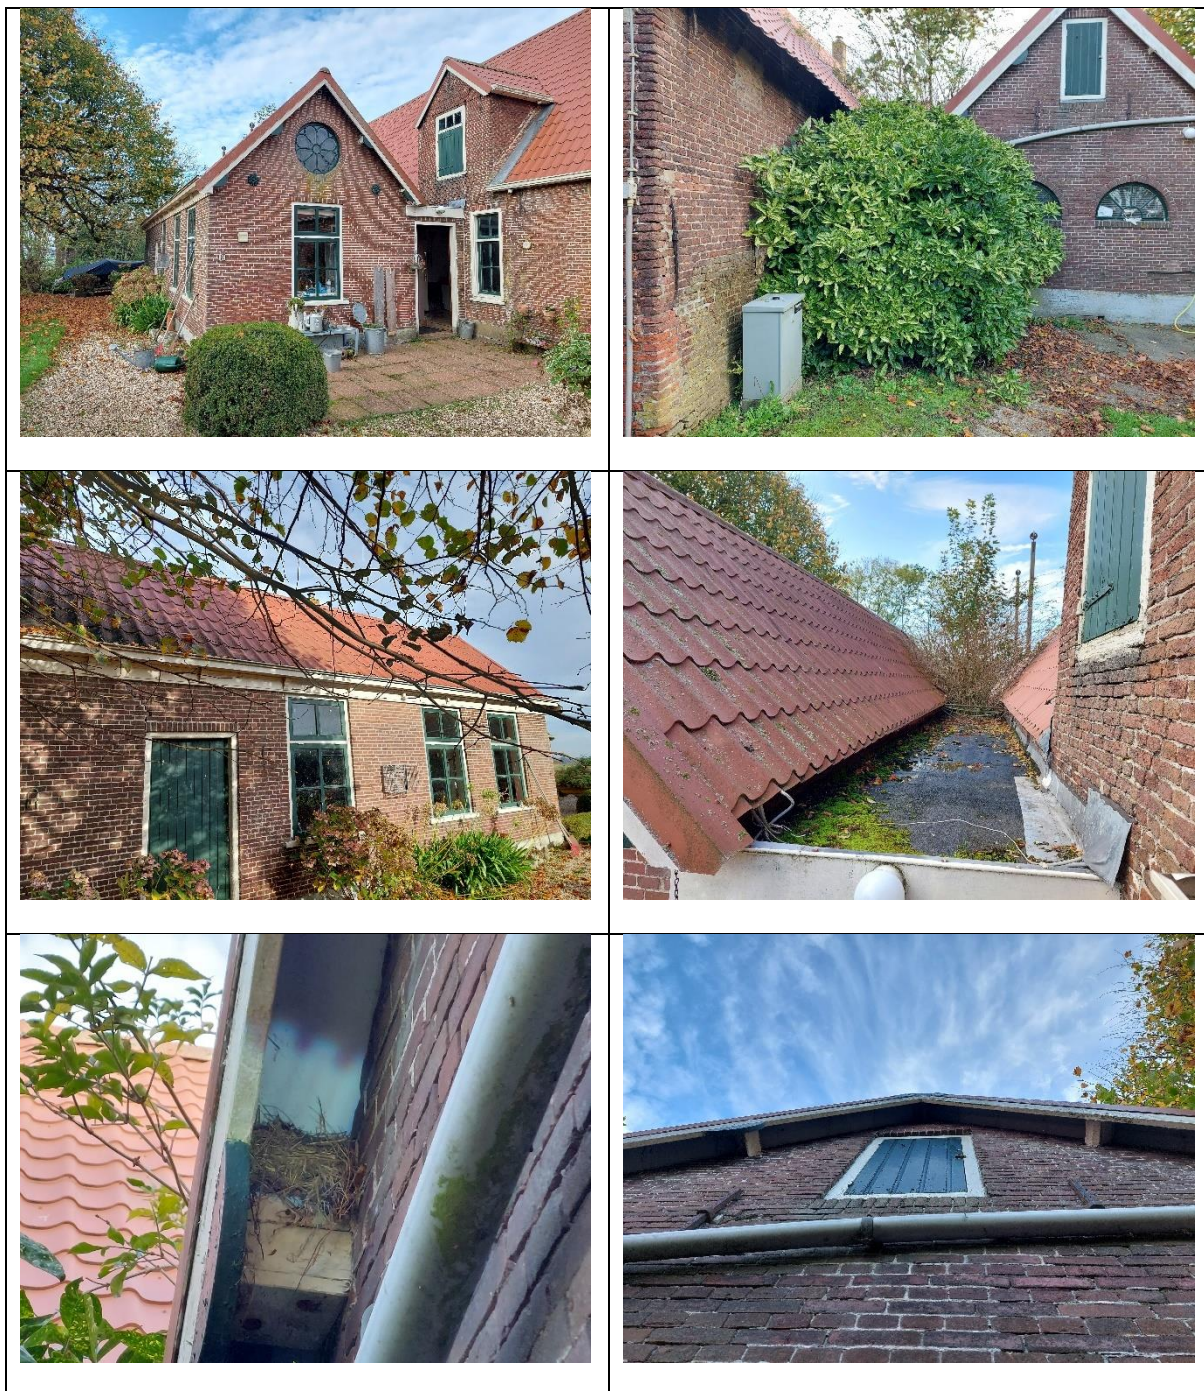
Gebouw 2 betreft een bijgebouw welke met een klein halletje verbonden is met de oude boerderij. Het gebouw is opgetrokken uit enkelsteense muren en bevat een zadeldak dat bedekt met dakpanplaten. Bij de kopse kanten is een houten dakoverstek aanwezig waarover de dakpanplaten zijn bevestigd. Op één van de overstek klossen is een nest aangetroffen welke vermoedelijk afkomstig is van een merel of spreeuw. Het halletje tussen Gebouw 1 en 2 bevat een plat dak dat bedekt is met bitumen.

Gebouw 2 geschikt voor gebouwbewonende vleermuizen om te verblijven. Tussen de kopgevels en dakbeplating zijn spleten aanwezig van groter dan 2,5 centimeter welke toegang bieden tot geschikt ruimte onder het dak. Overige openingen en spleten ontbreken in het gebouw. Sloop van gebouw 2 leidt mogelijk tot overtreding van de Wet Natuurbescherming artikel 3.5 lid 1 (doden of verwonden), lid 2 (opzettelijk verstoren) en lid 4 (beschadigen/vernielen van verblijfplaatsen). Het doen van nader onderzoek naar kraam-, paar-, zomer- en winterverblijfplaatsen van de meervleermuis, gewone grootvleermuis, gewone dwergvleermuis, laatvlieger en ruige dwergvleermuis is noodzakelijk.

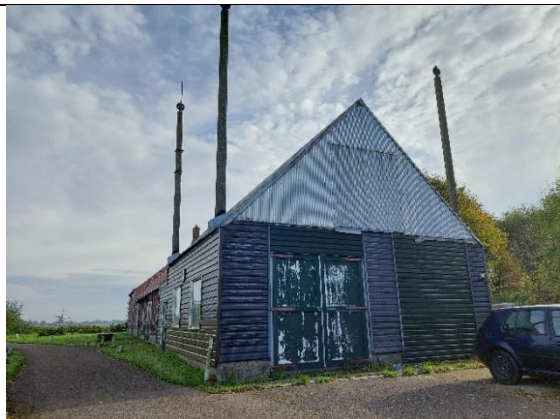
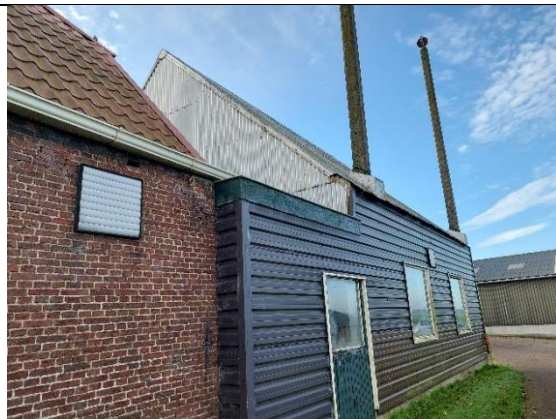
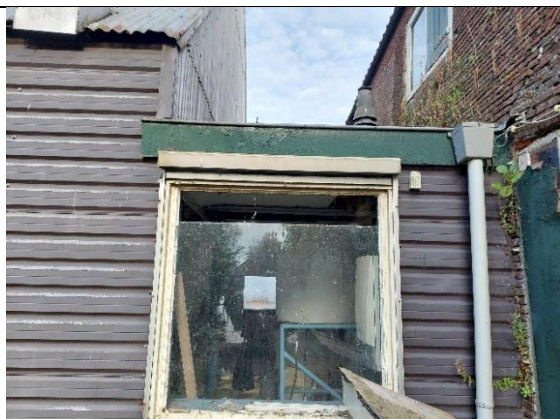
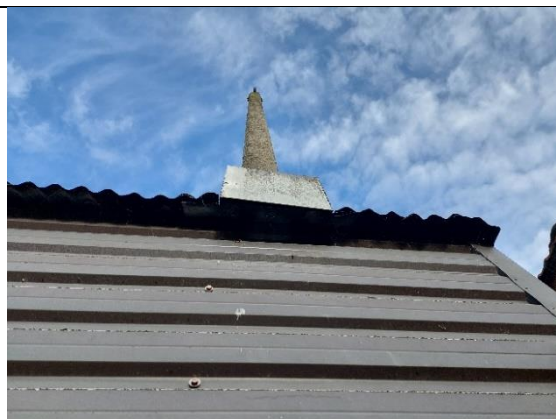
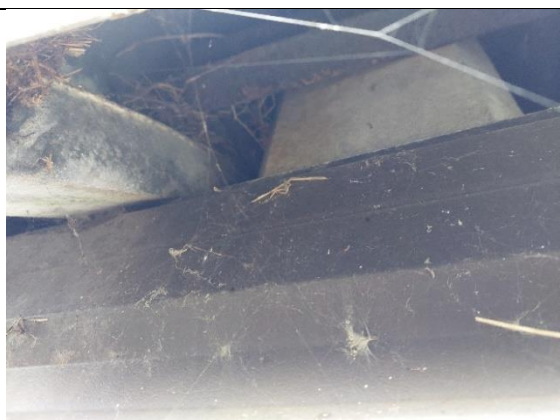
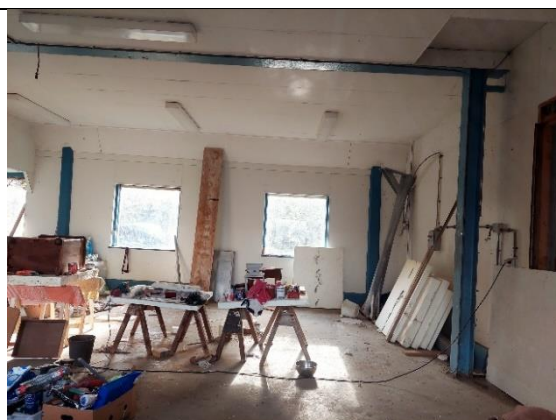
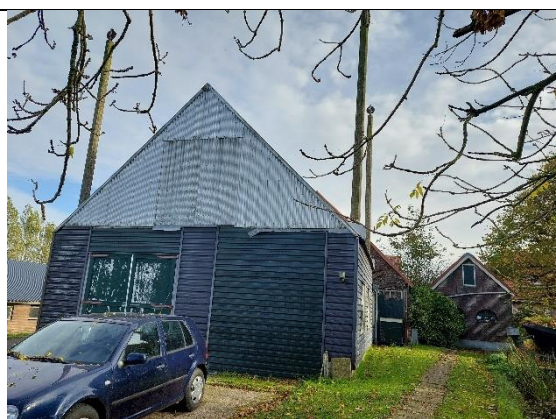
Gebouw 3 is een oude hooischaar welke nu bestaat uit wanden van damwandplaten en een schuin dak van golfplaten. De oude betonnen roeden van de hooischaar zijn nog aanwezig. Aan de binnenkant zijn platen tegen de wanden en plafond aanwezig waardoor er ook een zolder is. Gebouw 3 is met een halletje verbonden met gebouw 1. Dit halletje bevat een plat dak welke bedekt is met bitumen.

Gebouw 3 en 6 zijn niet geschikt voor de huismus om te verblijven. Gebouw 3 bevat weliswaar openingen onder de oude hooischoorrueden echter voor de huismus is geen mogelijkheid om te landen alsvorens in de opening te kruipen. Gebouw 6 betreft enkel een ronde betonnen wand met hierover heen een strak gespannen zeil waar geen openingen aanwezig zijn.

Gebouw 3 bevat openingen bij de roeden van de oude hooisluur en de golfplaten bij de kopgevel. Echter vleermuizen kunnen geen houvast krijgen aan de metalen damwandplaten waardoor ze niet door de openingen kunnen kruipen. Het is uitgesloten dat vleermuizen gebruik maken van dit gebouw.

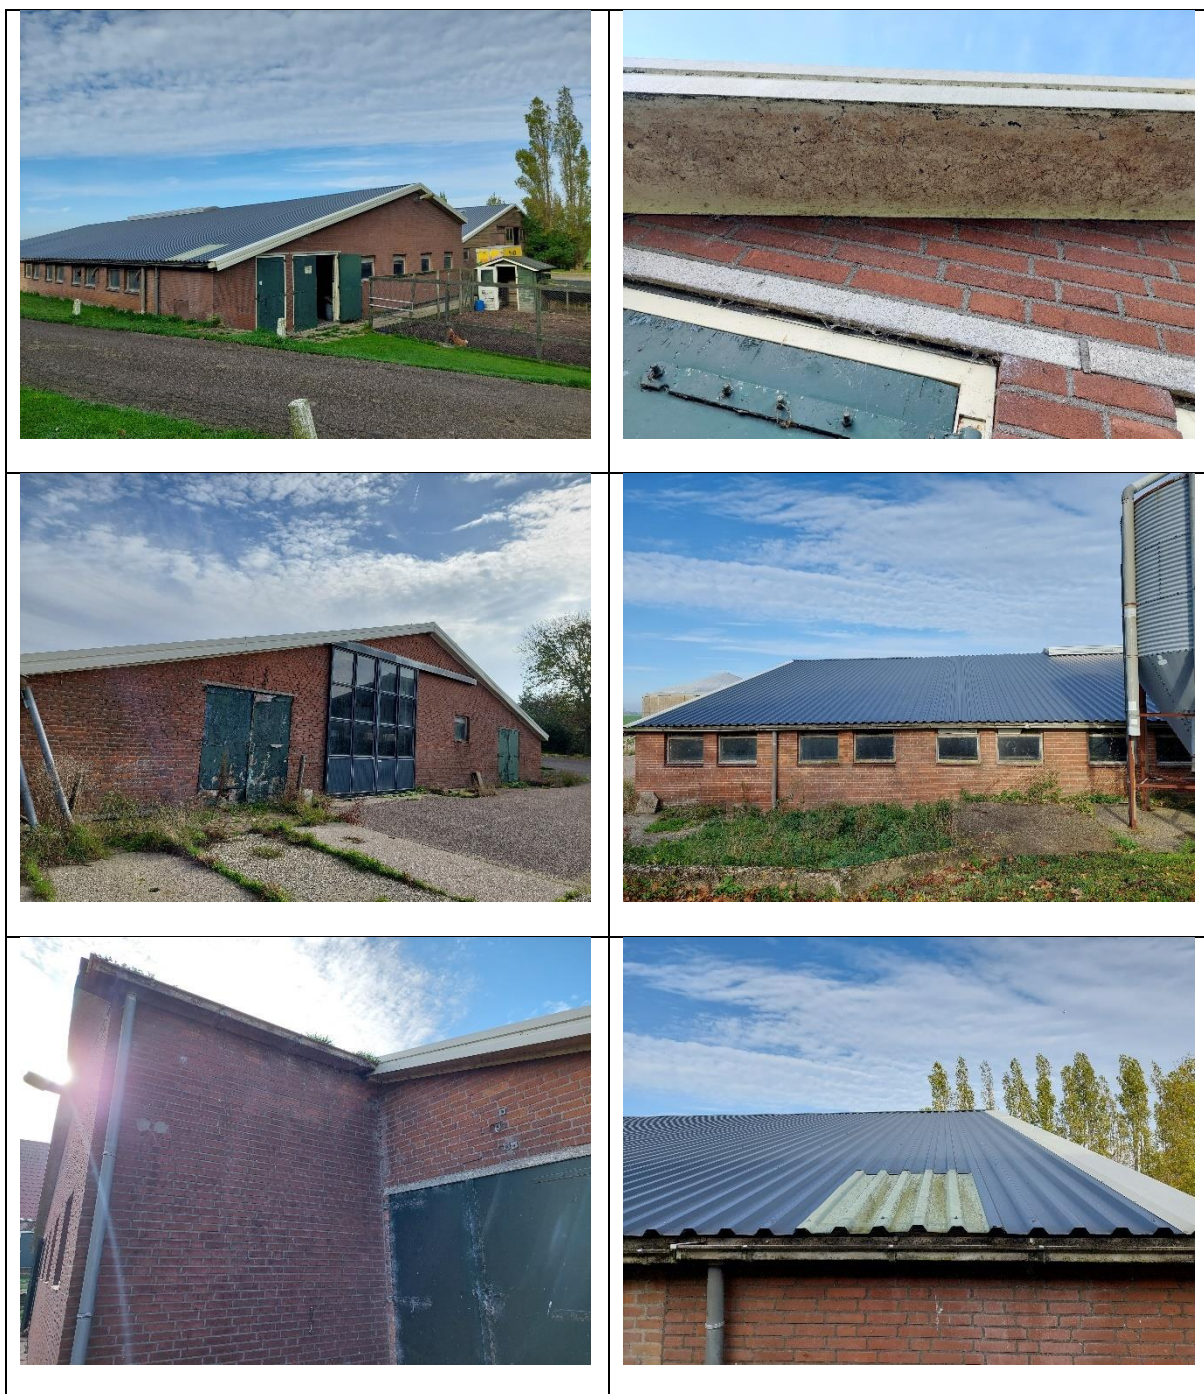
Gebouw 4 betreft een ligboxenstal welke niet meer in gebruik is. Het gebouw is opgetrokken uit bakstenen spouwmuuren zonder open stootvoegen en bevat een zadeldak welke bedekt is met damwandplaten. Onder het dak is onderbeplating aangebracht. Bij de dakranden zijn de openingen tussen het dak en de onderbeplating afgedicht met schuimprofielen. Het dak rust op houten balken. In de stal zijn ligboxen aanwezig. In de stal zijn enkele nestjes aangetroffen op balken en beschutte plaatsen. Ook is een dode spreekw gevonden. In de stal zijn wat rommelhoekjes en opslag aanwezig.

Gebouw 4 en 5 zijn geschikt voor uilen om te verblijven. De gebouwen zijn toegankelijk door openstaande staldeuren en kapotte ramen. In de schuren zijn donkere, rustige, beschutte plaatsen aanwezig om te verblijven. De schuren zijn grondig geïnspecteerd. Er zijn geen verblijfplaatsen of sporen zoals prooiresten, braakballen of mestsporen van uilen aangetroffen. Gebouw 5 bevat een uilenkast, deze is vanbinnen geïnspecteerd. De kast is vrij nieuw en nog niet in gebruik geweest. In de kast zijn geen gebruikssporen van uilen aangetroffen. De overige bebouwing is niet geschikt voor uilen om te verblijven doordat er geen openingen aanwezig zijn welke groot genoeg zijn voor uilen om tot geschikte besloten ruimten te komen. Doordat er geen sporen en verblijfplaatsen van uilen zijn aangetroffen is het doen van nader onderzoek naar uilen niet noodzakelijk. Wél is het aanbevolen om de uilenkast in gebouw 5 zo spoedig mogelijk weg te halen zodat een uil zich niet alsnog gaat vestigen.

In gebouw 4 en 5 zijn geen potentiële verblijfplaatsen voor vleermuizen aanwezig. De muren bevatten geen openingen. De boeiboorden en gevelplanken bij de kopgevels sluiten zijn intact en sluiten strak aan op de gevels. Onder de dakranden zijn dakgoten aanwezig waardoor een valruimte ontbreekt. In de sluur zelf is het te licht voor vleermuizen om te verblijven. Er zijn geen sporen of afgebeten vliedervleugeltjes gevonden.

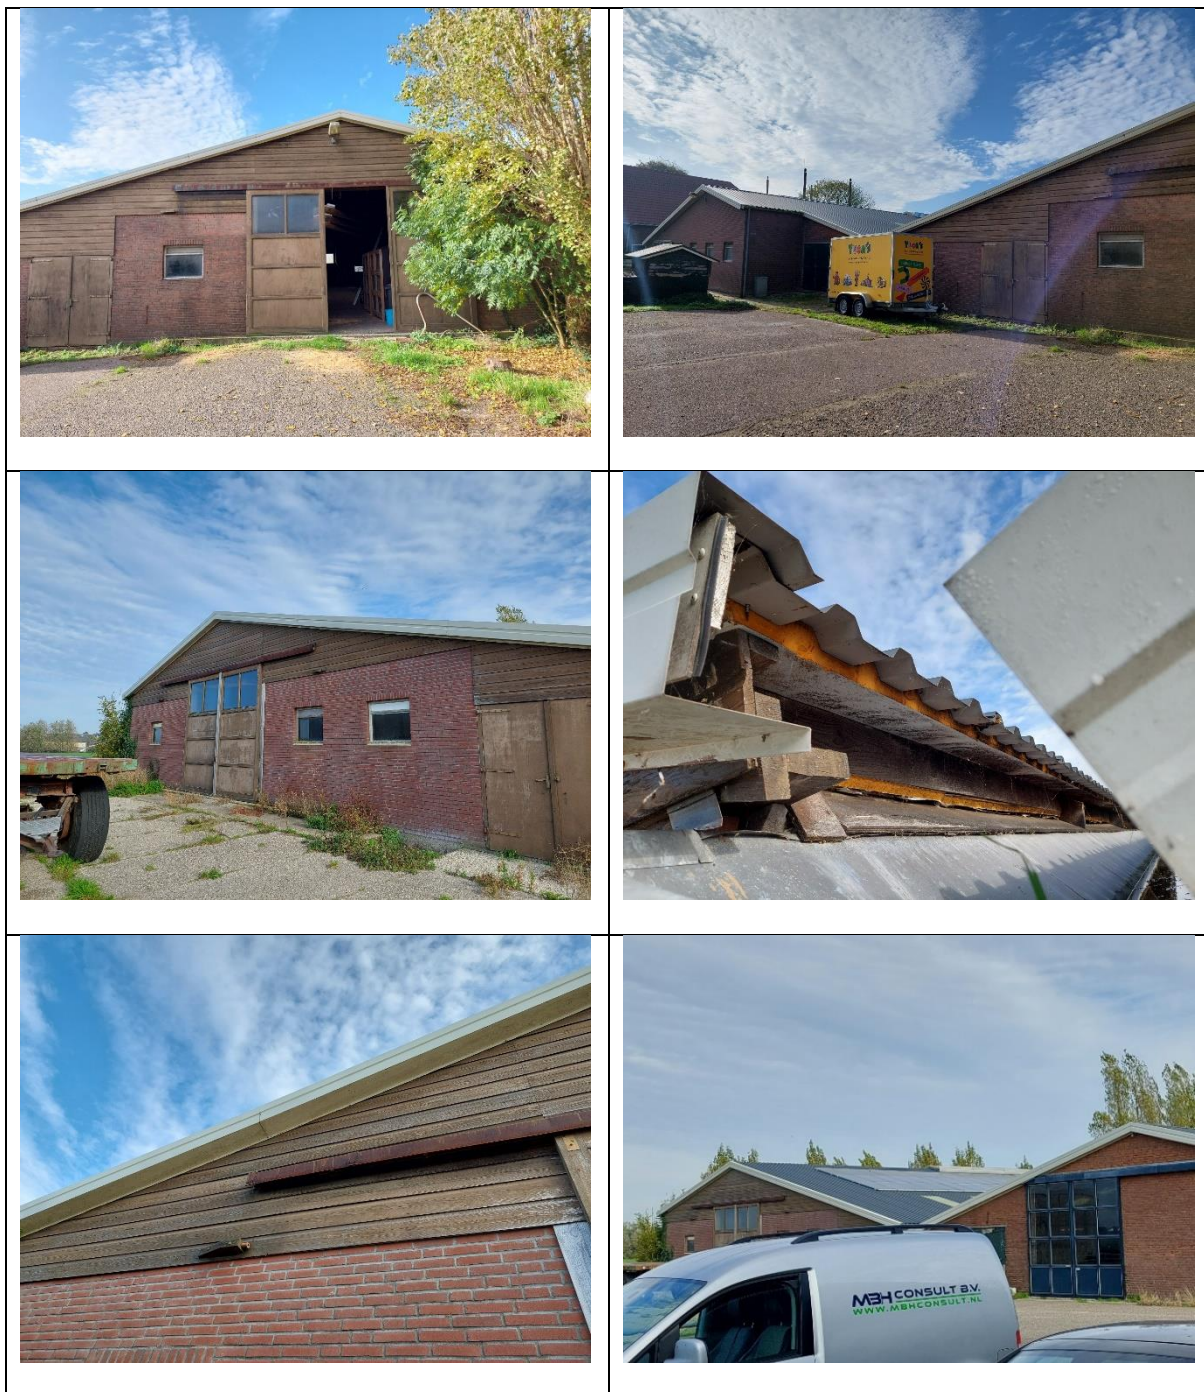
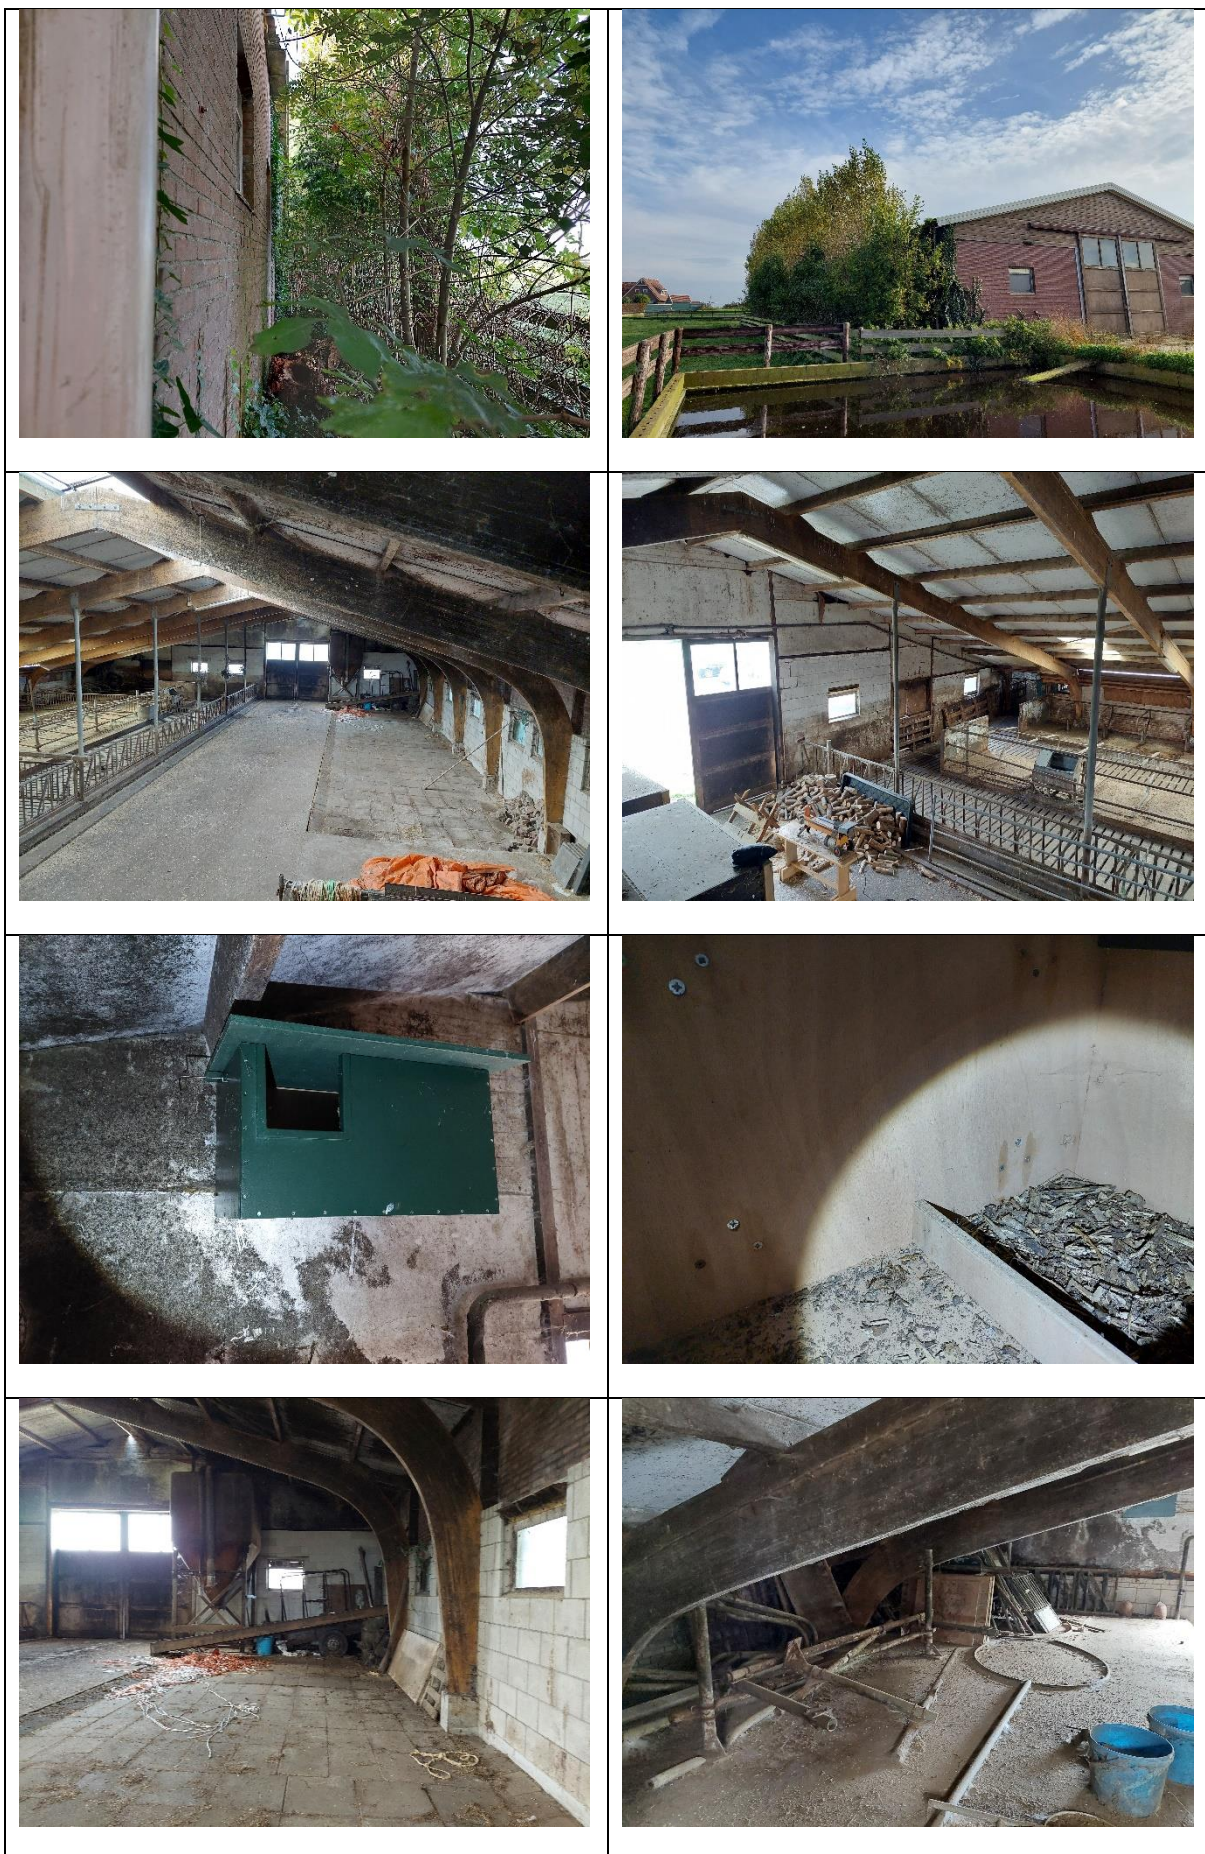
Gebouw 5 is verbonden met gebouw 4 en betreft eveneens een ligboxenstal welke niet meer in gebruik is. Het gebouw is opgetrokken uit enkelsteense bakstenen muren met voorzetmuren en beplating zonder open stootvoegen en bevat een zadeldak welke bedekt is met damwandplaten. Op het dak zijn zonnepanelen aanwezig. Onder het dak is onderbeplating aangebracht. Bij de dakranden zijn de openingen tussen het dak en de onderbeplating afgedicht met schuimprofielen. Het dak rust op houten balken. Tegen de kopse gevels zijn gevelplanken aangebracht. In de stal zijn ligboxen aanwezig. In de stal is ook een uilenkast aanwezig. Deze is nooit in gebruik geweest. In de stal zijn wat rommelhoekjes en opslag aanwezig.

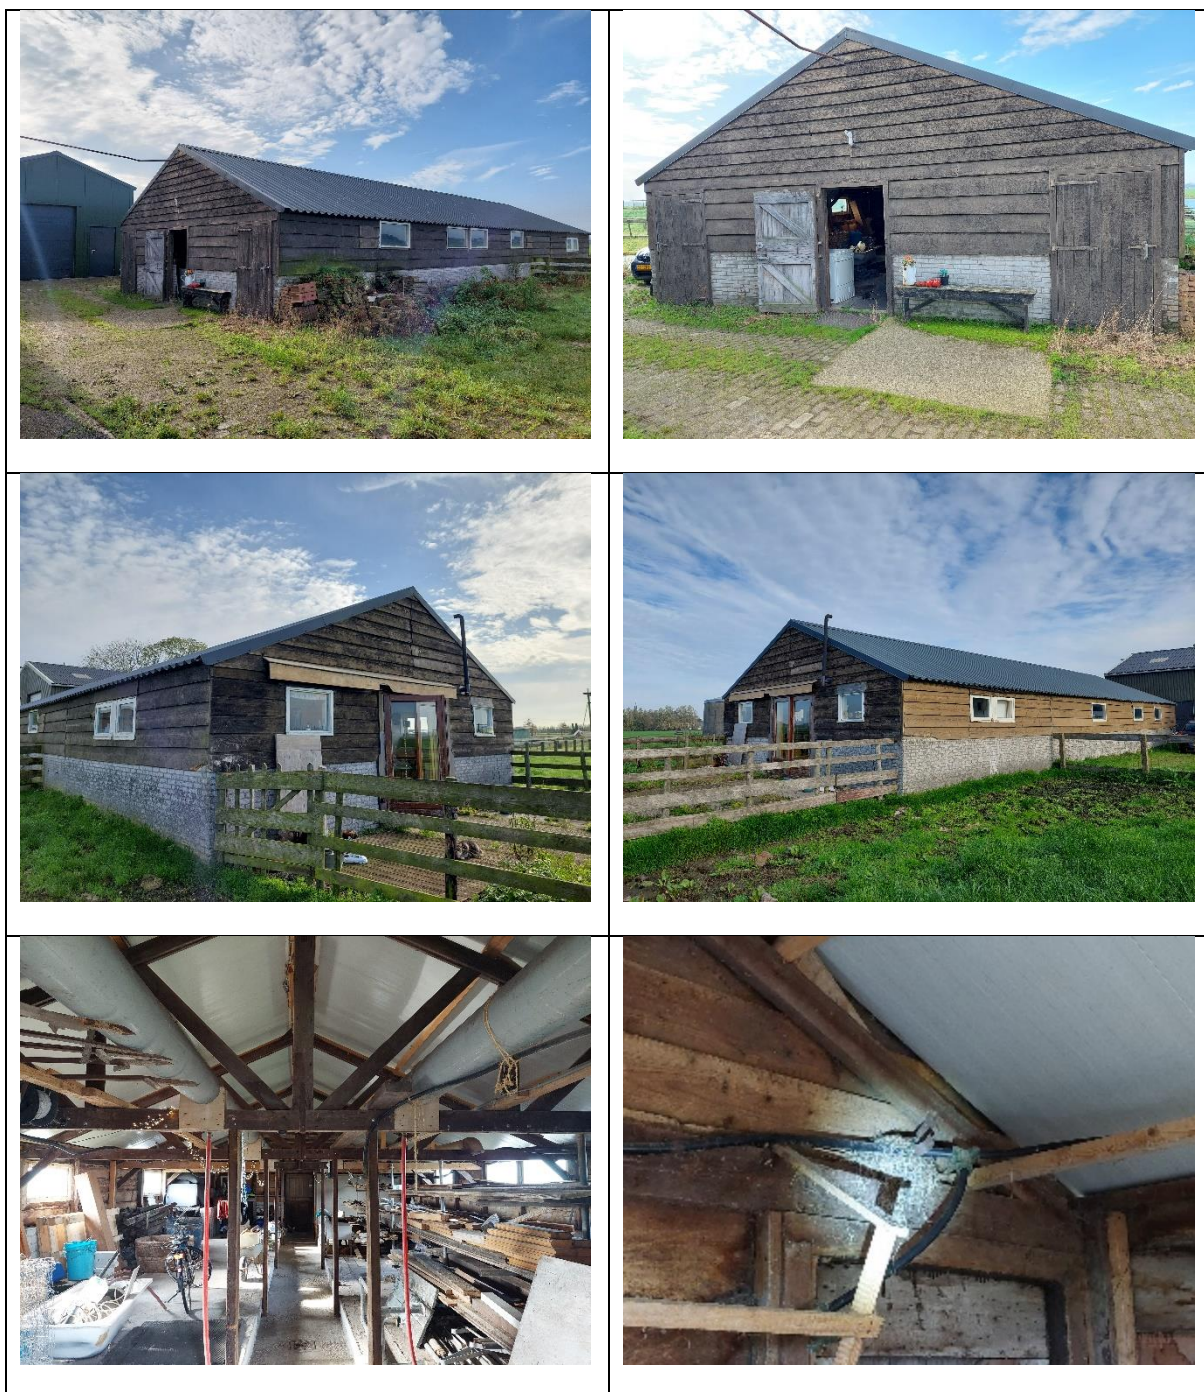
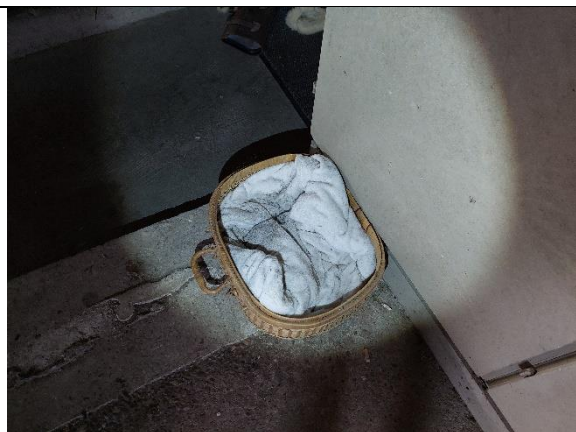
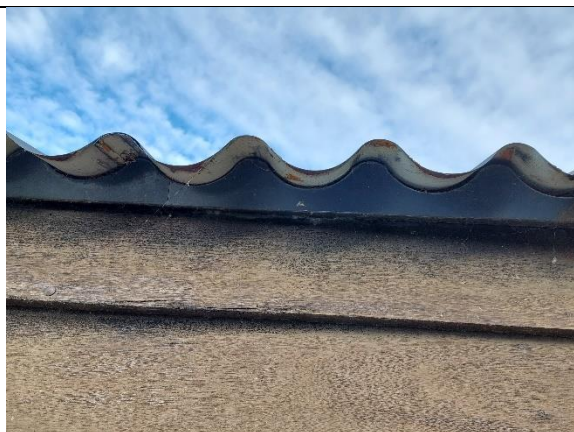
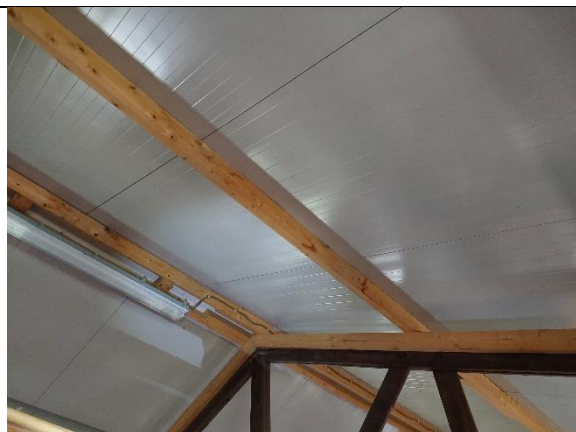
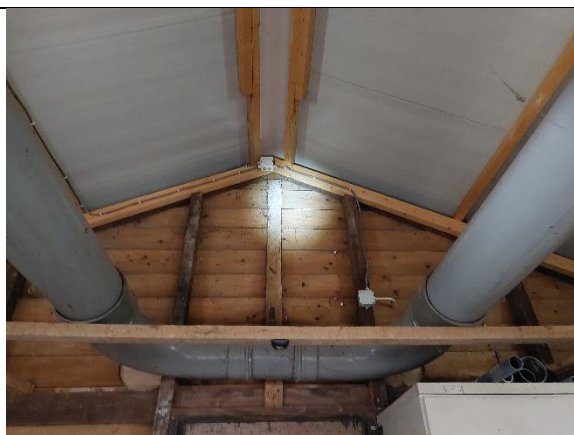
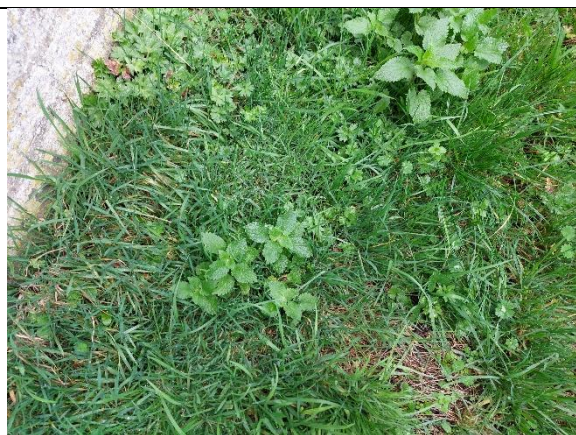
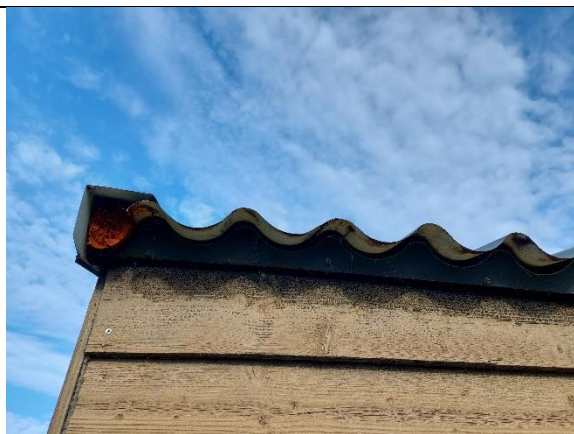
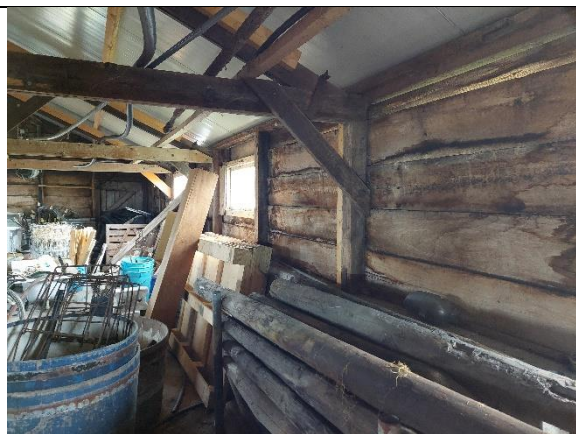
Gebouw 7 betreft een recreatiewoning en schuur. De wanden van het gebouw zijn opgebouwd uit eerst een bakstenen muur van 1 meter hoog met hierboven een enkelwandige wand van houten planken. Het dak is bedekt met golfplaten. Onder het dak is onderbeplating aangebracht. De openingen onder de dakrand zijn afgedicht met een afdichtingsprofiel. Het oostelijke deel wordt gebruikt voor opslag. Het westelijke deel wordt gebruikt om te wonen. In het oostelijk deel is een nest aangetroffen. Ook zijn prooiresten aangetroffen. De opslag wordt gebruikt als verblijfplaats voor een kat, een kattenmandje en voerbakjes waren aanwezig.

Gebouw 7 bestaat uit een enkelwandige structuur waardoor er geen tussenruimte in de wanden aanwezig zijn. De ruimte tussen dak en dakbeplating is niet toegankelijk doordat de spleet onder de dakrand is afgedicht met een afdichtprofiel.
