**RAPPORT**  
betreffende een  
milieukundig bodemonderzoek  
op de projectlocatie  
De Kolk te Oud-Ade

Datum : 24 december 2013  
Kenmerk : 1309F720/DBI/rap1  
Auteur : De heer D.D.C.A. Bijl

In opdracht van Van der Geest Oud Ade BV is een milieukundig bodemonderzoek uitgevoerd op de projectlocatie De Kolk te Oud-Ade.

De aanleiding van het onderzoek betreft de voorgenomen verwijdering van een ondergrondse tankinstallatie, ingevolge het Activiteitenbesluit. Het doel van het onderzoek is, alvorens de tankinstallatie uit de bodem te verwijderen, inzicht te verkrijgen in de huidige chemische kwaliteit van de bodem ter plaatse van de ondergrondse tank en eventueel bijbehorende appendages.

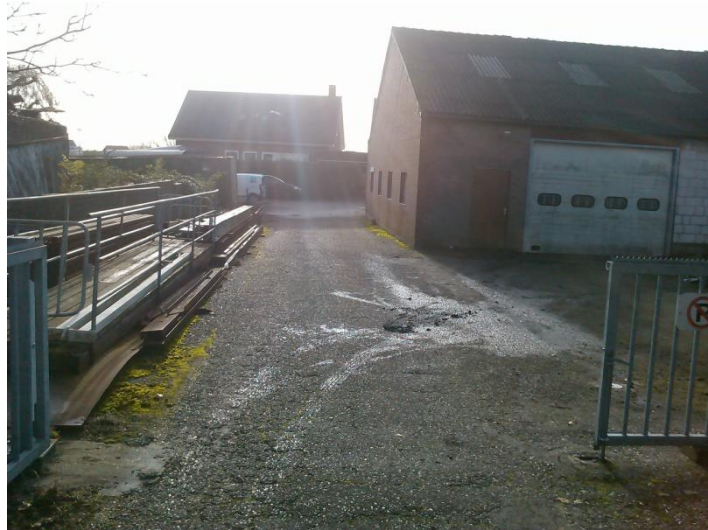
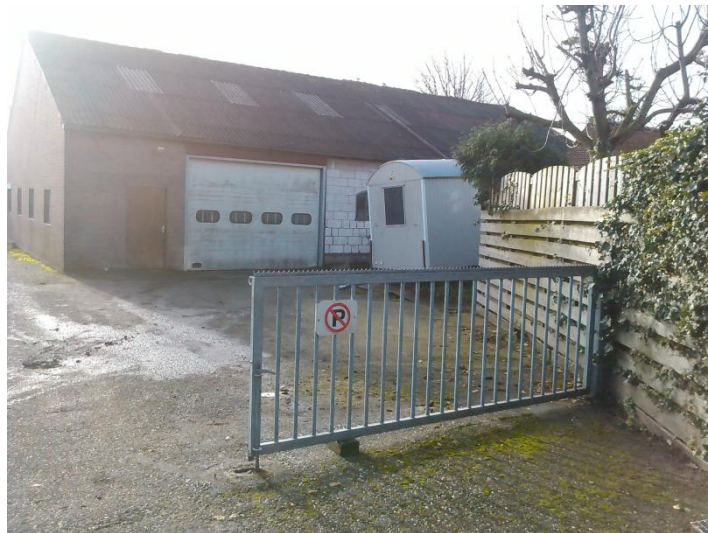
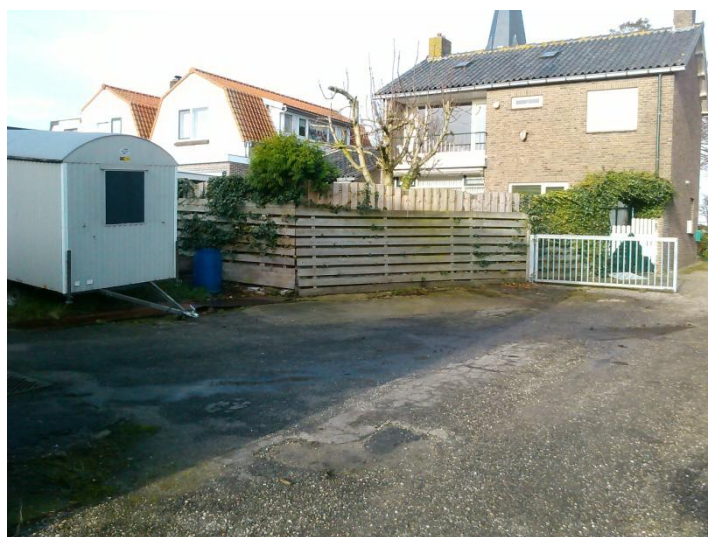
**BIJLAGE 5**  
FOTOREPORTAGE

Het vulpunt en het ontluchtingspunt zijn niet waargenomen tijdens de locatie-inspectie. Daarnaast is het onbekend of er nog leidingwerk aanwezig is in de bodem. Ter illustratie is in bijlage 6 een fotoreportage van de onderzoekslocatie opgenomen.
