Vervolg quickscan flora  
en fauna Boddens  
Hosangweg 112  
Woubrugge

Opdrachtgever: Dhr. J. Schouten, eigenaar  
Titel: Vervolg quickscan flora en fauna Boddens Hosangweg 112 Woubrugge  
Status: Definitief  
Datum: Mei 2014  
Auteur(s): Ir. M. van Os  
Foto's: M. van Os  
Kaartmateriaal: Copyright © 2014, Dienst voor het kadaster en openbare registers, Apeldoorn

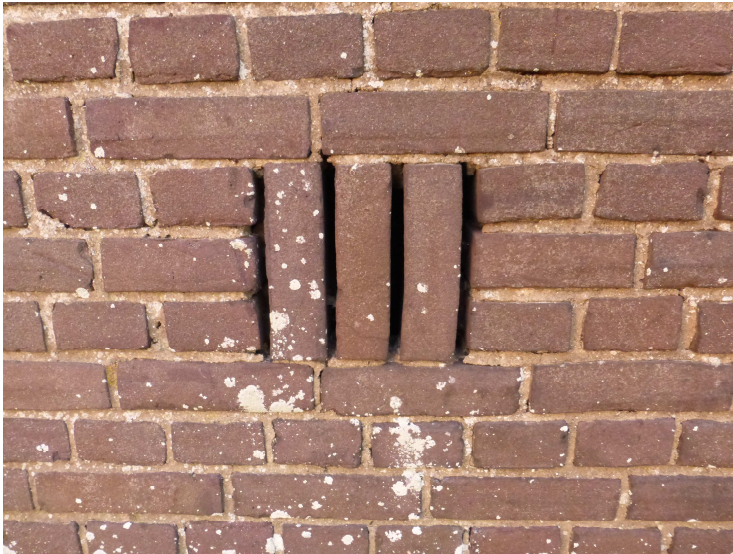
*Figuur 1. Ventilatieopeningen*

In de muren van het woonhuis zitten ventilatieopeningen (figuur 1), maar deze komen niet uit in een spouwruimte. De muren zijn zogenaamde steensmuren, waarbij de bakstenen per laag beurtelings met ofwel de kopse kant, ofwel de lange kant naar voren liggen (figuren 2 en 3), zonder spouwruimte. Deze muren zijn ongeschikt als verblijfplaats voor vleermuizen.

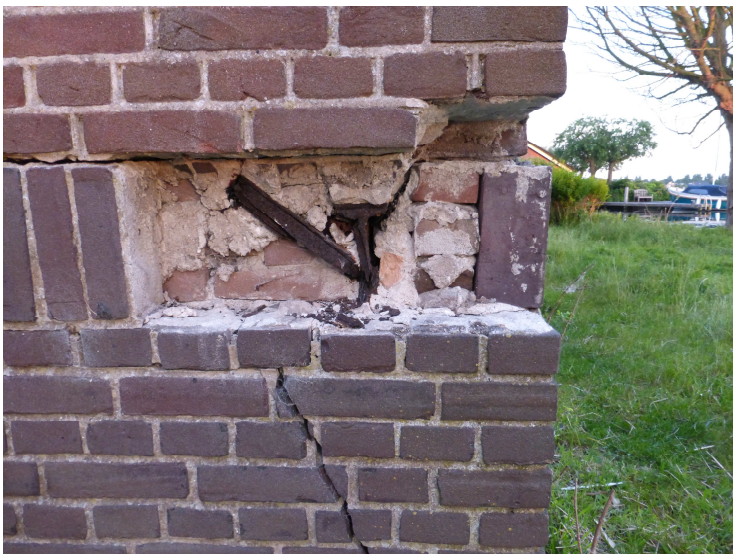
*Figuur 2. Gat in de muur waarin de constructie van de steensmuur zichtbaar is.*

*Figuur 3. Steensmuur*

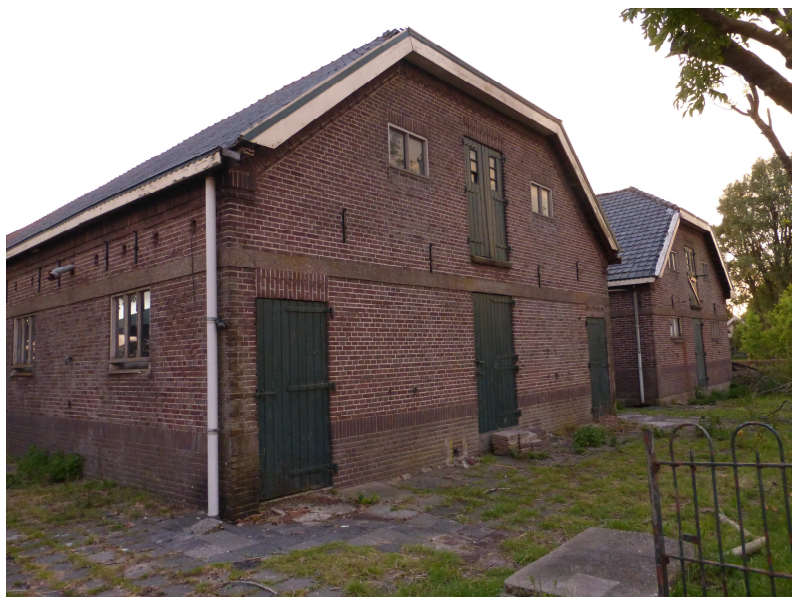
De houten dakbetimmering (figuur 4) is voor het grootste deel al heel open en tochtig aan de onderkant en daardoor weinig geschikt voor vleermuizen.

*Figuur 4. Houten betimmering langs de dakrand.*

- De dakbetimmering kan verder ongeschikt worden gemaakt door deze nog verder open en tochtig te maken door delen te verwijderen. Daarmee worden geen vleermuizen verstoord, omdat is aangetoond dat ze er op dit moment geen verblijfplaatsen hebben.
- Voorkomen moet worden dat nieuwe geschikte plekken voor vleermuizen ontstaan, bijvoorbeeld wanneer ergens betimmering wordt toegevoegd.
- Met deze maatregelen zijn de gebouwen blijvend ongeschikt als verblijfplaats voor vleermuizen en is nader onderzoek naar vleermuizen niet meer nodig.
- In de nieuwe bebouwing kunnen voorzieningen voor vleermuizen worden toegevoegd door in te bouwen gevelstenen, kasten of gevelbetimmering.
