## Willem van der Veldenweg (nabij nr. 17) te Leimuiden

Milieuhygiënisch vooronderzoek  
Verkennd milieukundig bodemonderzoek

Kenmerk : A2283/KHA/rap1  
Datum : 17 maart 2022

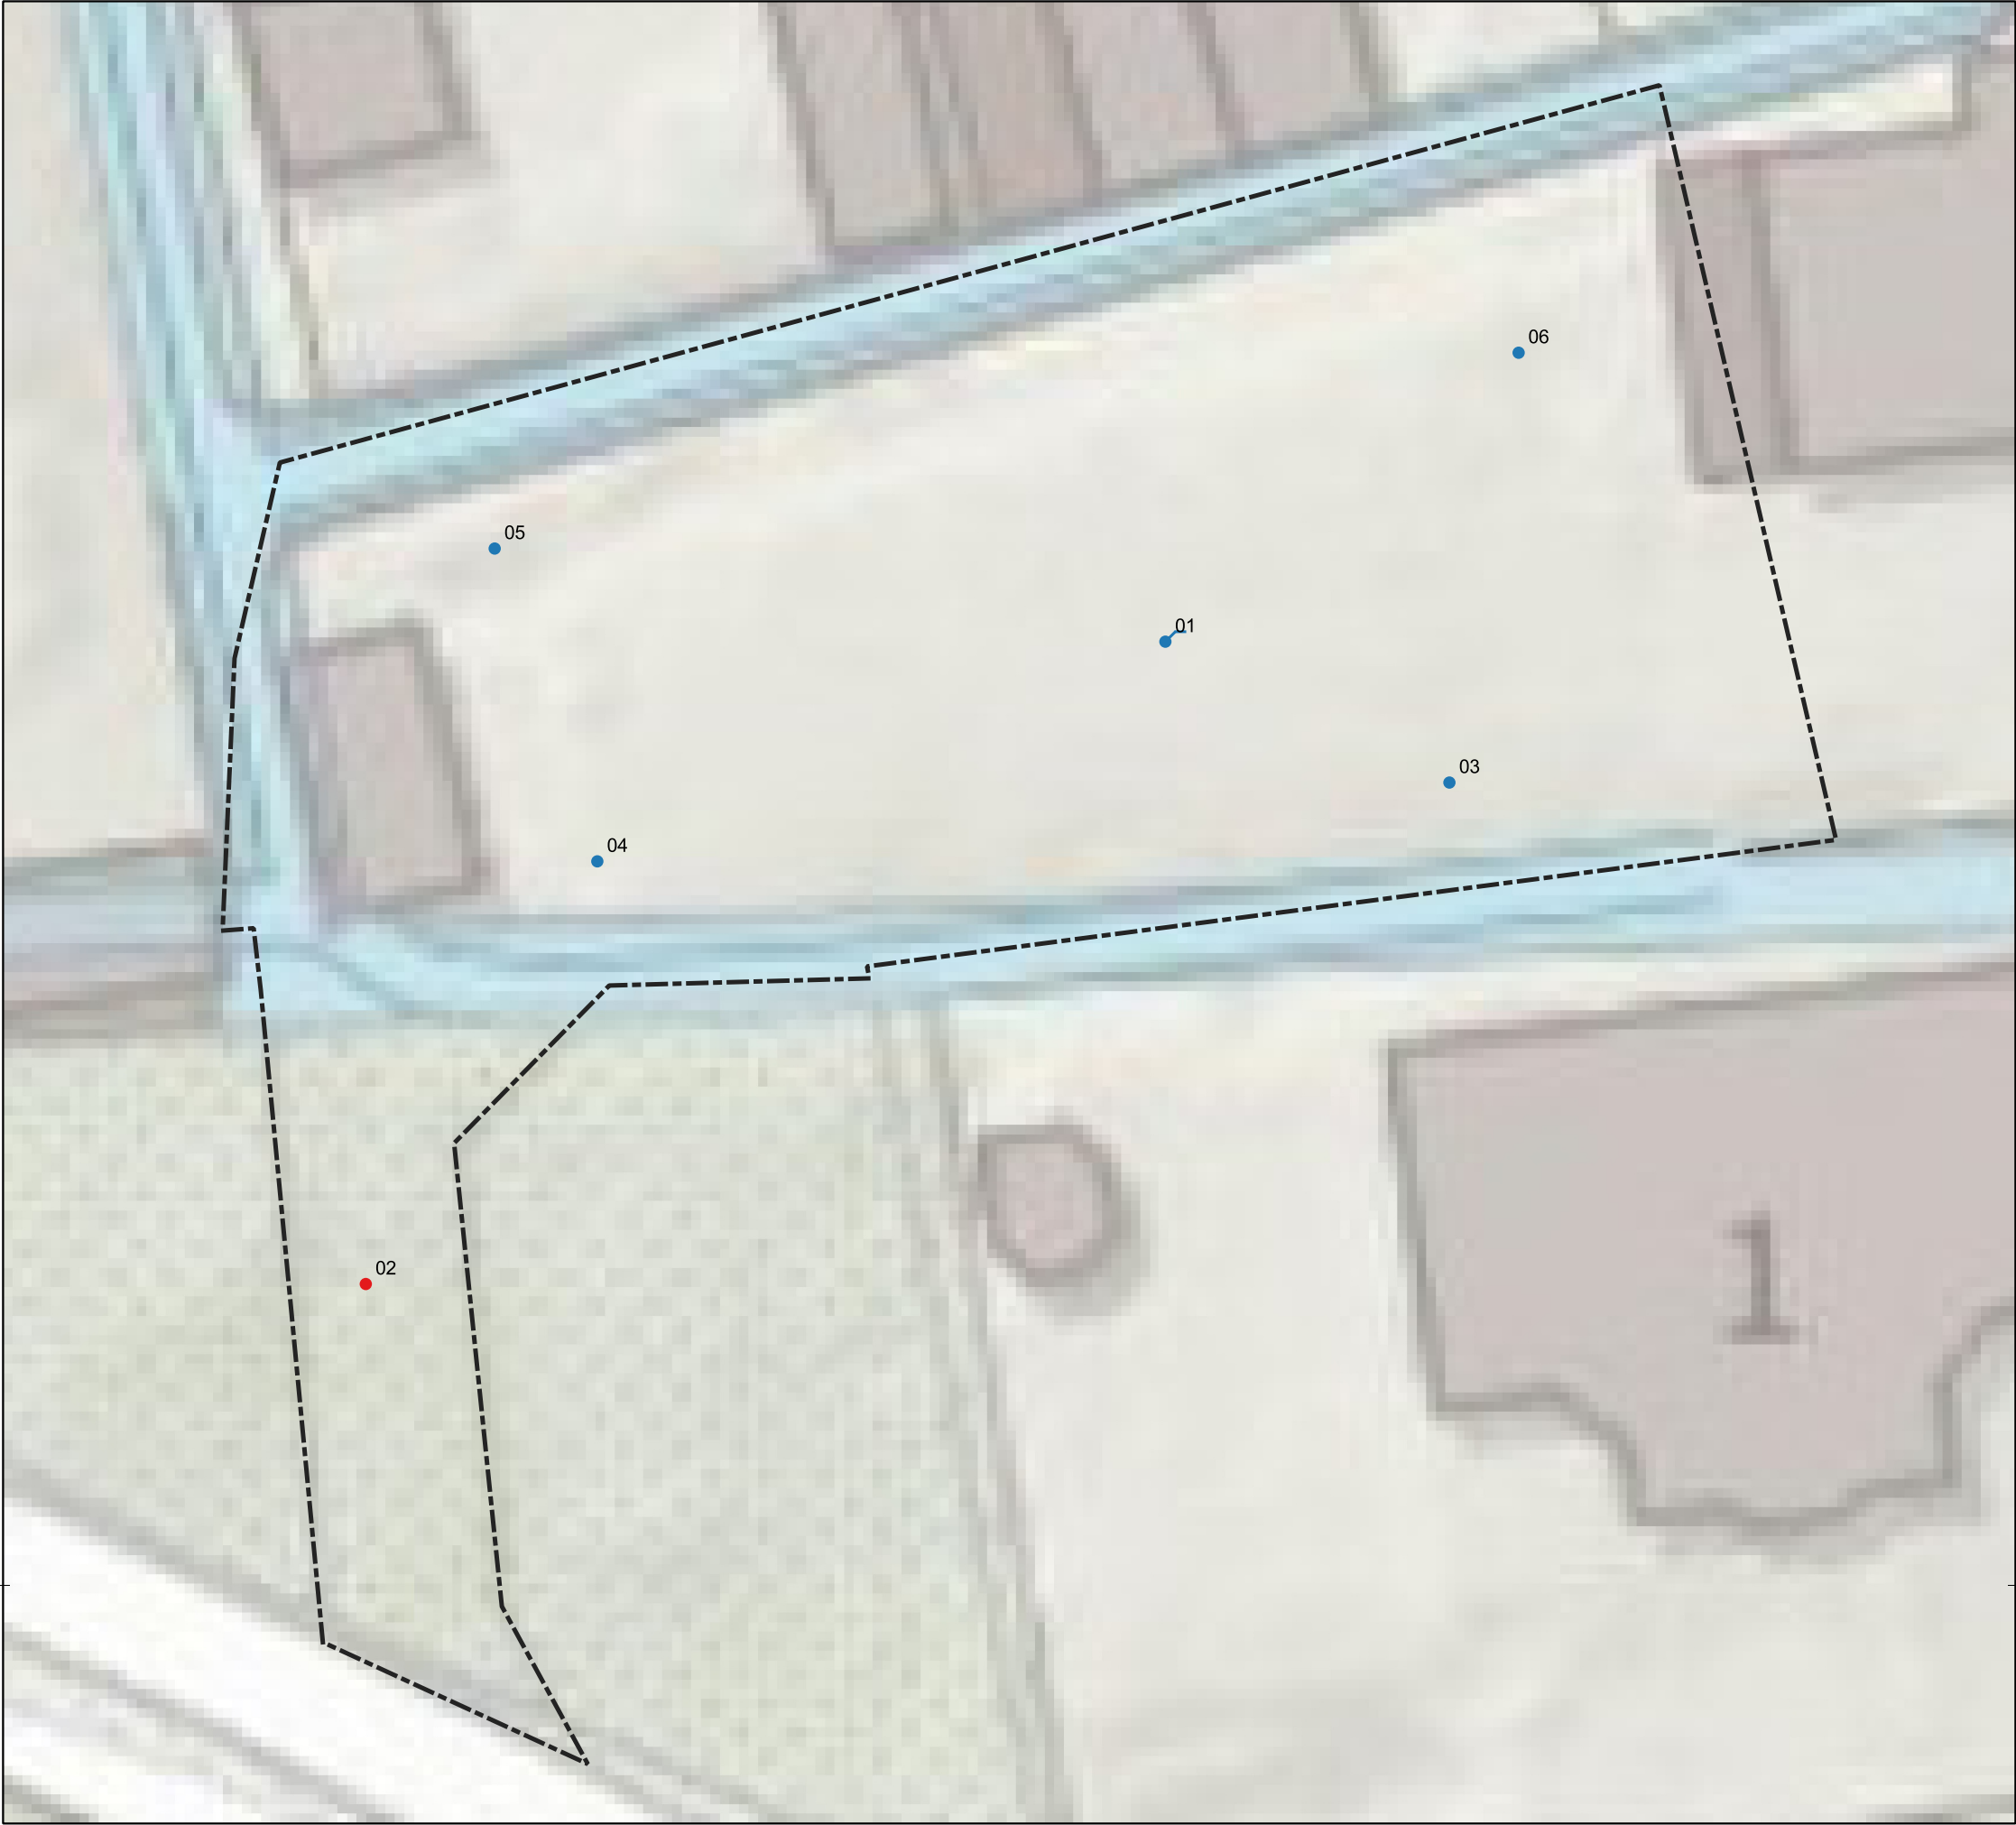
**BIJLAGE 1.2**  
Situatietekening

Een samenvatting van de tijdens het veldonderzoek uitgevoerde werkzaamheden is opgenomen in de navolgende tabel. De posities van de genoemde meetpunten zijn weergegeven op situatietekening 1.2 die in bijlage 1 is opgenomen.

- Legenda
- Onderzoekslocatie
  - Boorpunten
    - Boring tot 0,5 m-mv
    - Boring tot 2,0 m-mv
    - Boring met peilbuis

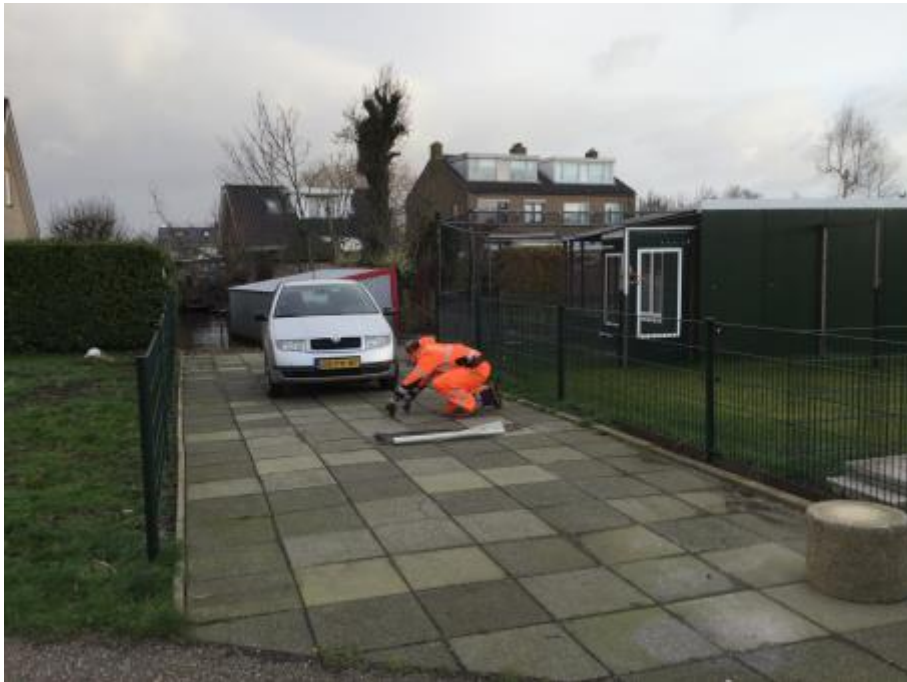
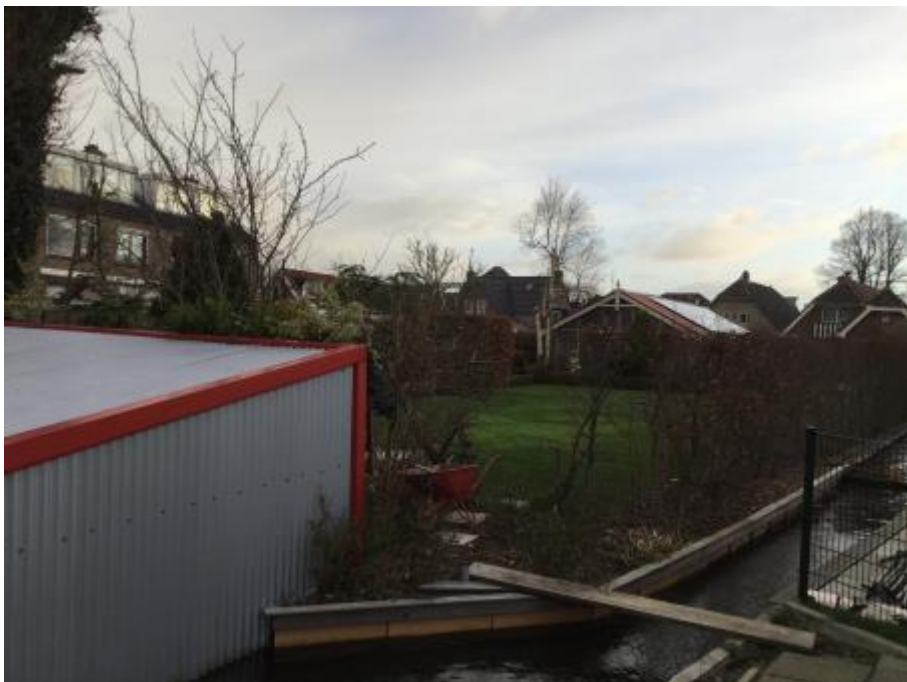
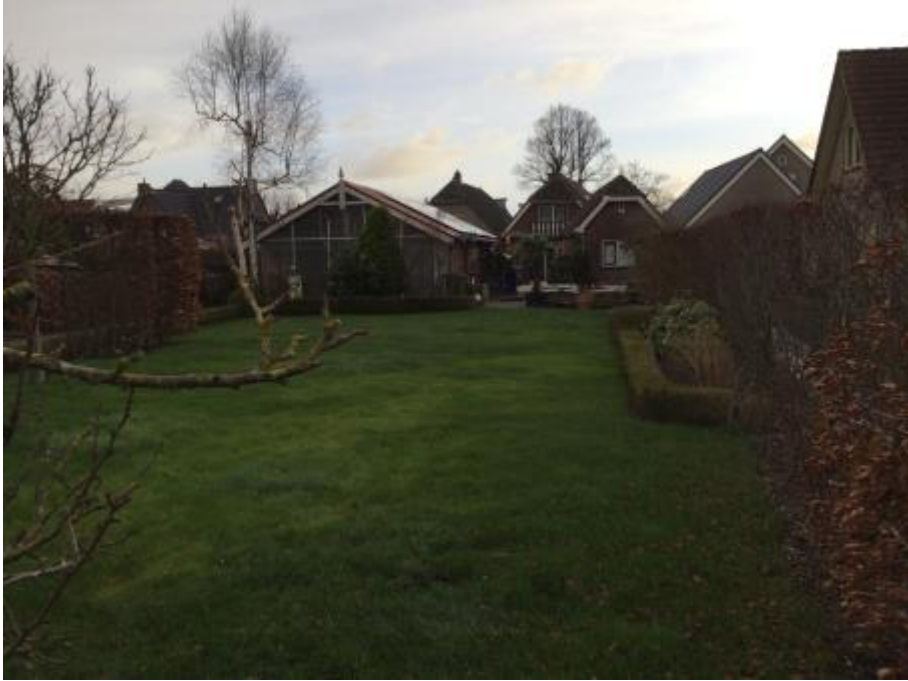
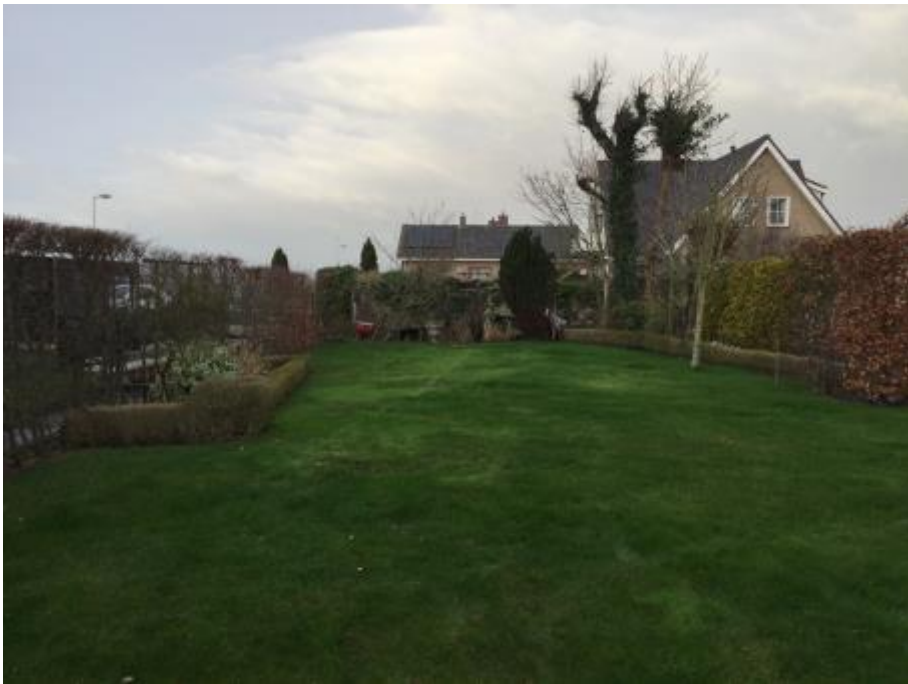
**BIJLAGE 2.3**  
Fotoreportage

De terreinverkenning is op 21 februari 2022 uitgevoerd. Op basis van de terreinverkenning blijkt geen sprake te zijn van aanvullende bijzonderheden en hebben zich geen wijzigingen voorgedaan ten opzichte van de reeds verkregen gegevens.

Ter illustratie is in bijlage 2 een fotoreportage opgenomen.
