**Historisch vooronderzoek**

in het kader van de voorgenomen  
sloop en nieuwbouw op de locatie

**Zuideinde 34a  
te Roelofarendsveen**

Projectcode: 23146VRR  
Kenmerk: U23-0604  
Datum: 18 juli 2023  
Opdrachtgever: Dhr. Paul van Ruiten

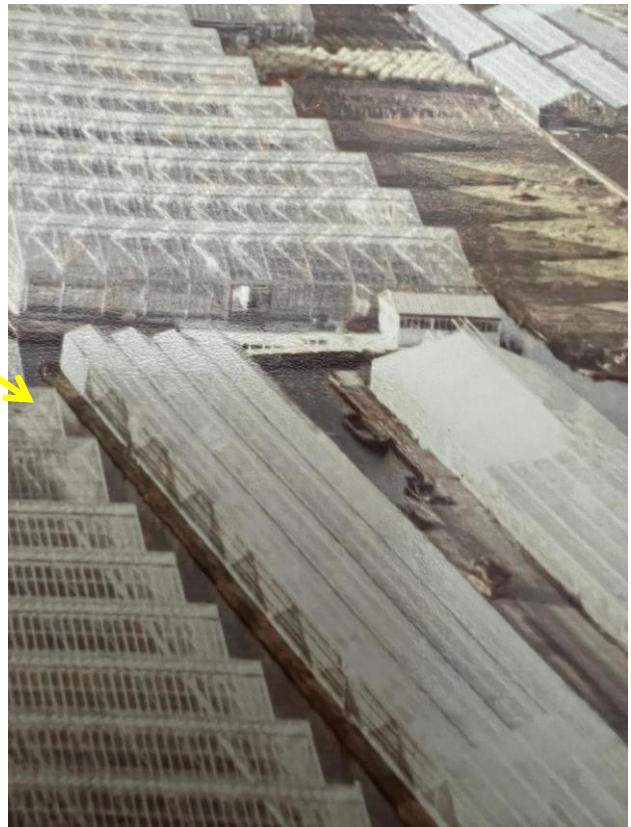
Situatie voor 1970

- Voorheen was sprake van een brede middensloot die is gedempt in de periode voor 1980 en in de plaats daarvoor is het middenpad aangelegd. Uit luchtfoto's 1970 blijkt dat het oostelijk deel van de middensloot al gedempte is. In de periode 1970 – 1980 is de rest van de sloot gedempt.

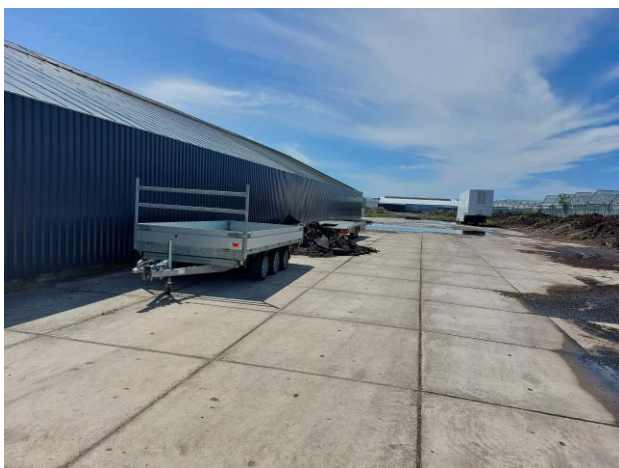
Voorterrein verhard met stelcon

Het terrein ligt braak. Het voorterrein is grotendeels verhard met stelconplaten.

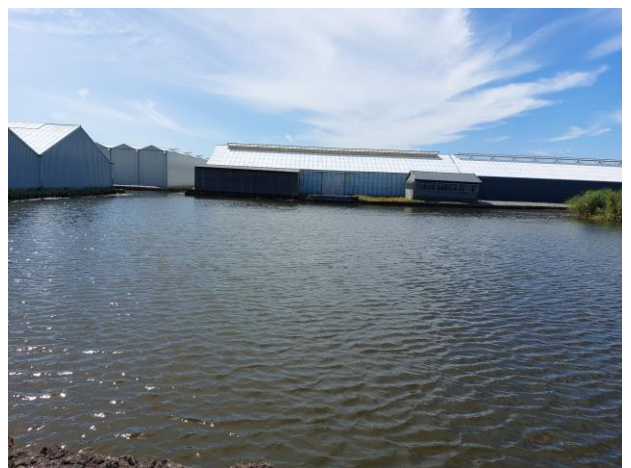
Gegraven jachthaven

Er vinden geen bedrijfsactiviteiten plaats. De geplande jachthaven is al ontgraven. De gedempte sloot was ook gesitueerd ter hoogte van de ontgraven jachthaven. Bij deze ontgraving is het dempingsmateriaal aangetroffen op grotere diepte dan 0,5 m-mv. Het uitkomend materiaal van de gegraven jachthaven is gescheiden in drie stromen:

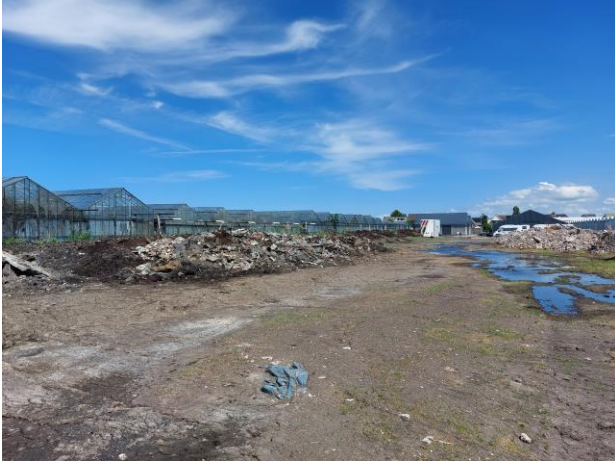
Achterterrein met depots puin en schone grond

- “schone grond” weer toegepast op locatie;
- “schoon puin” na scheiding in depot op locatie;
- “vervuild puin” met plastic / ijzerresten / asfaltbrokken in depot op locatie.

De puinstromen zullen namens de eigenaar worden afgevoerd.

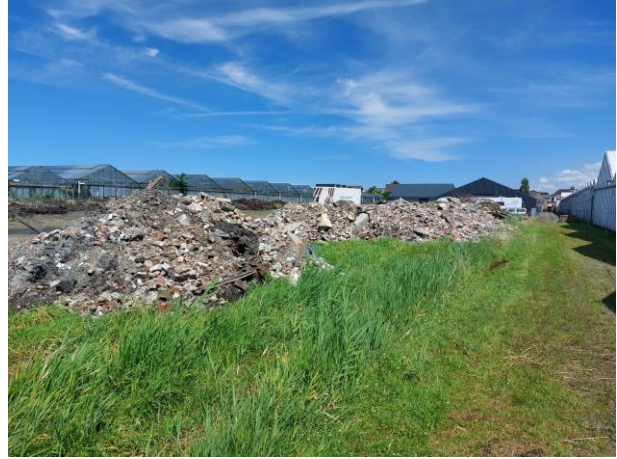
Depots puin
