**VERKENNEND BODEMONDERZOEK  
VOLGENS NEN 5740  
ZUIDZIJDERWEG 10 TE OUD ADE**

Opdrachtgever : KuiperCompagnons  
T.a.v. Mevrouw. F.M. Fresen  
Postbus 13042  
3004 HA Rotterdam

Projectnummer : ANL23-7898  
Periode onderzoek : Juli – augustus 2023  
Datum rapportage : 17 augustus 2023

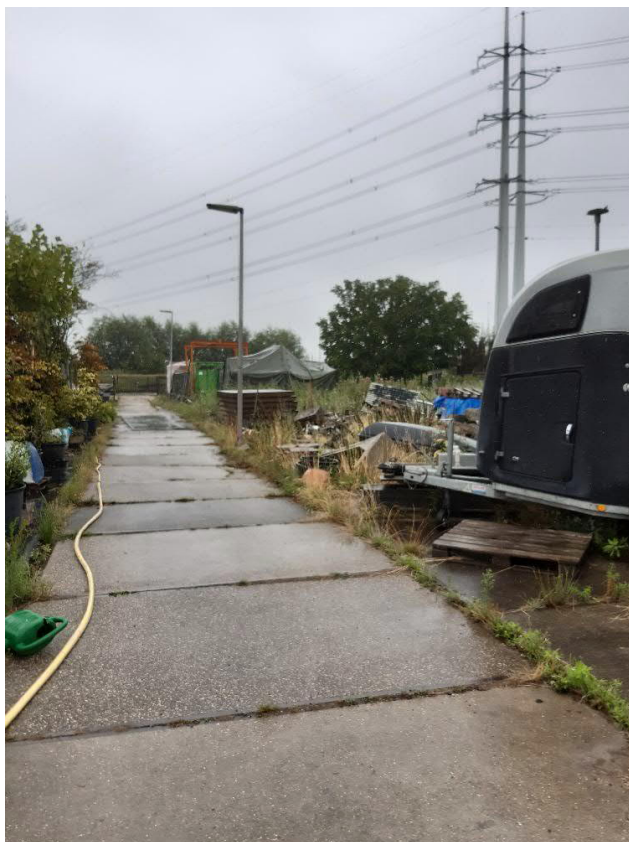
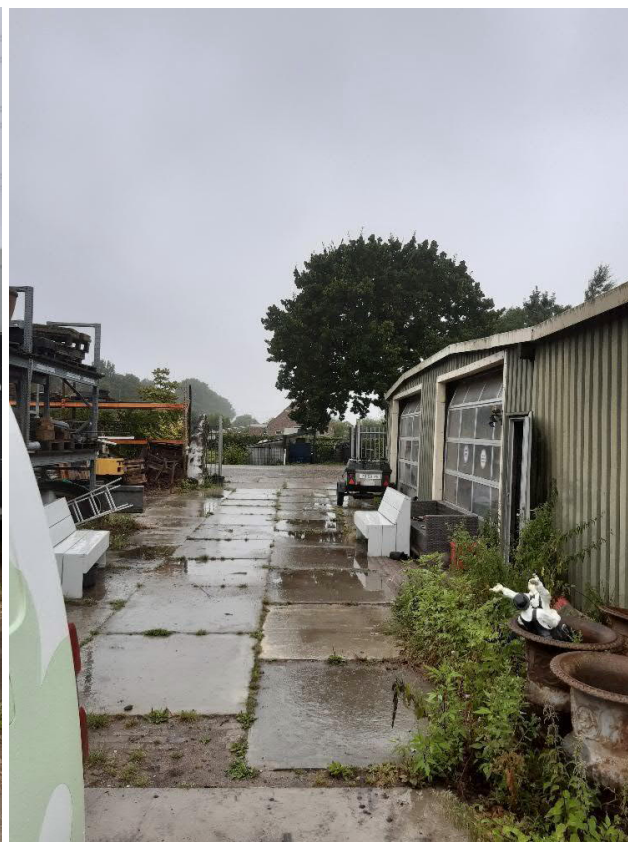
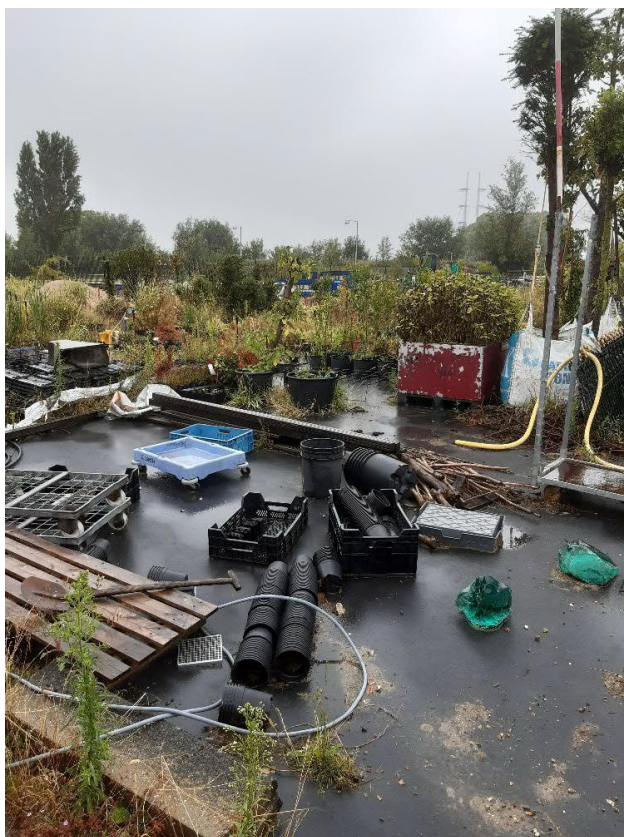
Foto 1, 2 en 3: onderzoekslocatie

Onderhavige onderzoekslocatie is in gebruik voor agrarische doeleinden (sierteelt en opslag van bouw materiaal) en is bebouwd met een bedrijfshal en opstallen. Het terrein is deels verhard met stelcon platen, beton en klinkers.
