## VERKENNEND BODEMONDERZOEK

**Achterweg achter nummer 6  
Nieuwe Wetering**

kenmerk Waders Milieu BV: 24407701A

*datum rapport:* 07 juni 2024

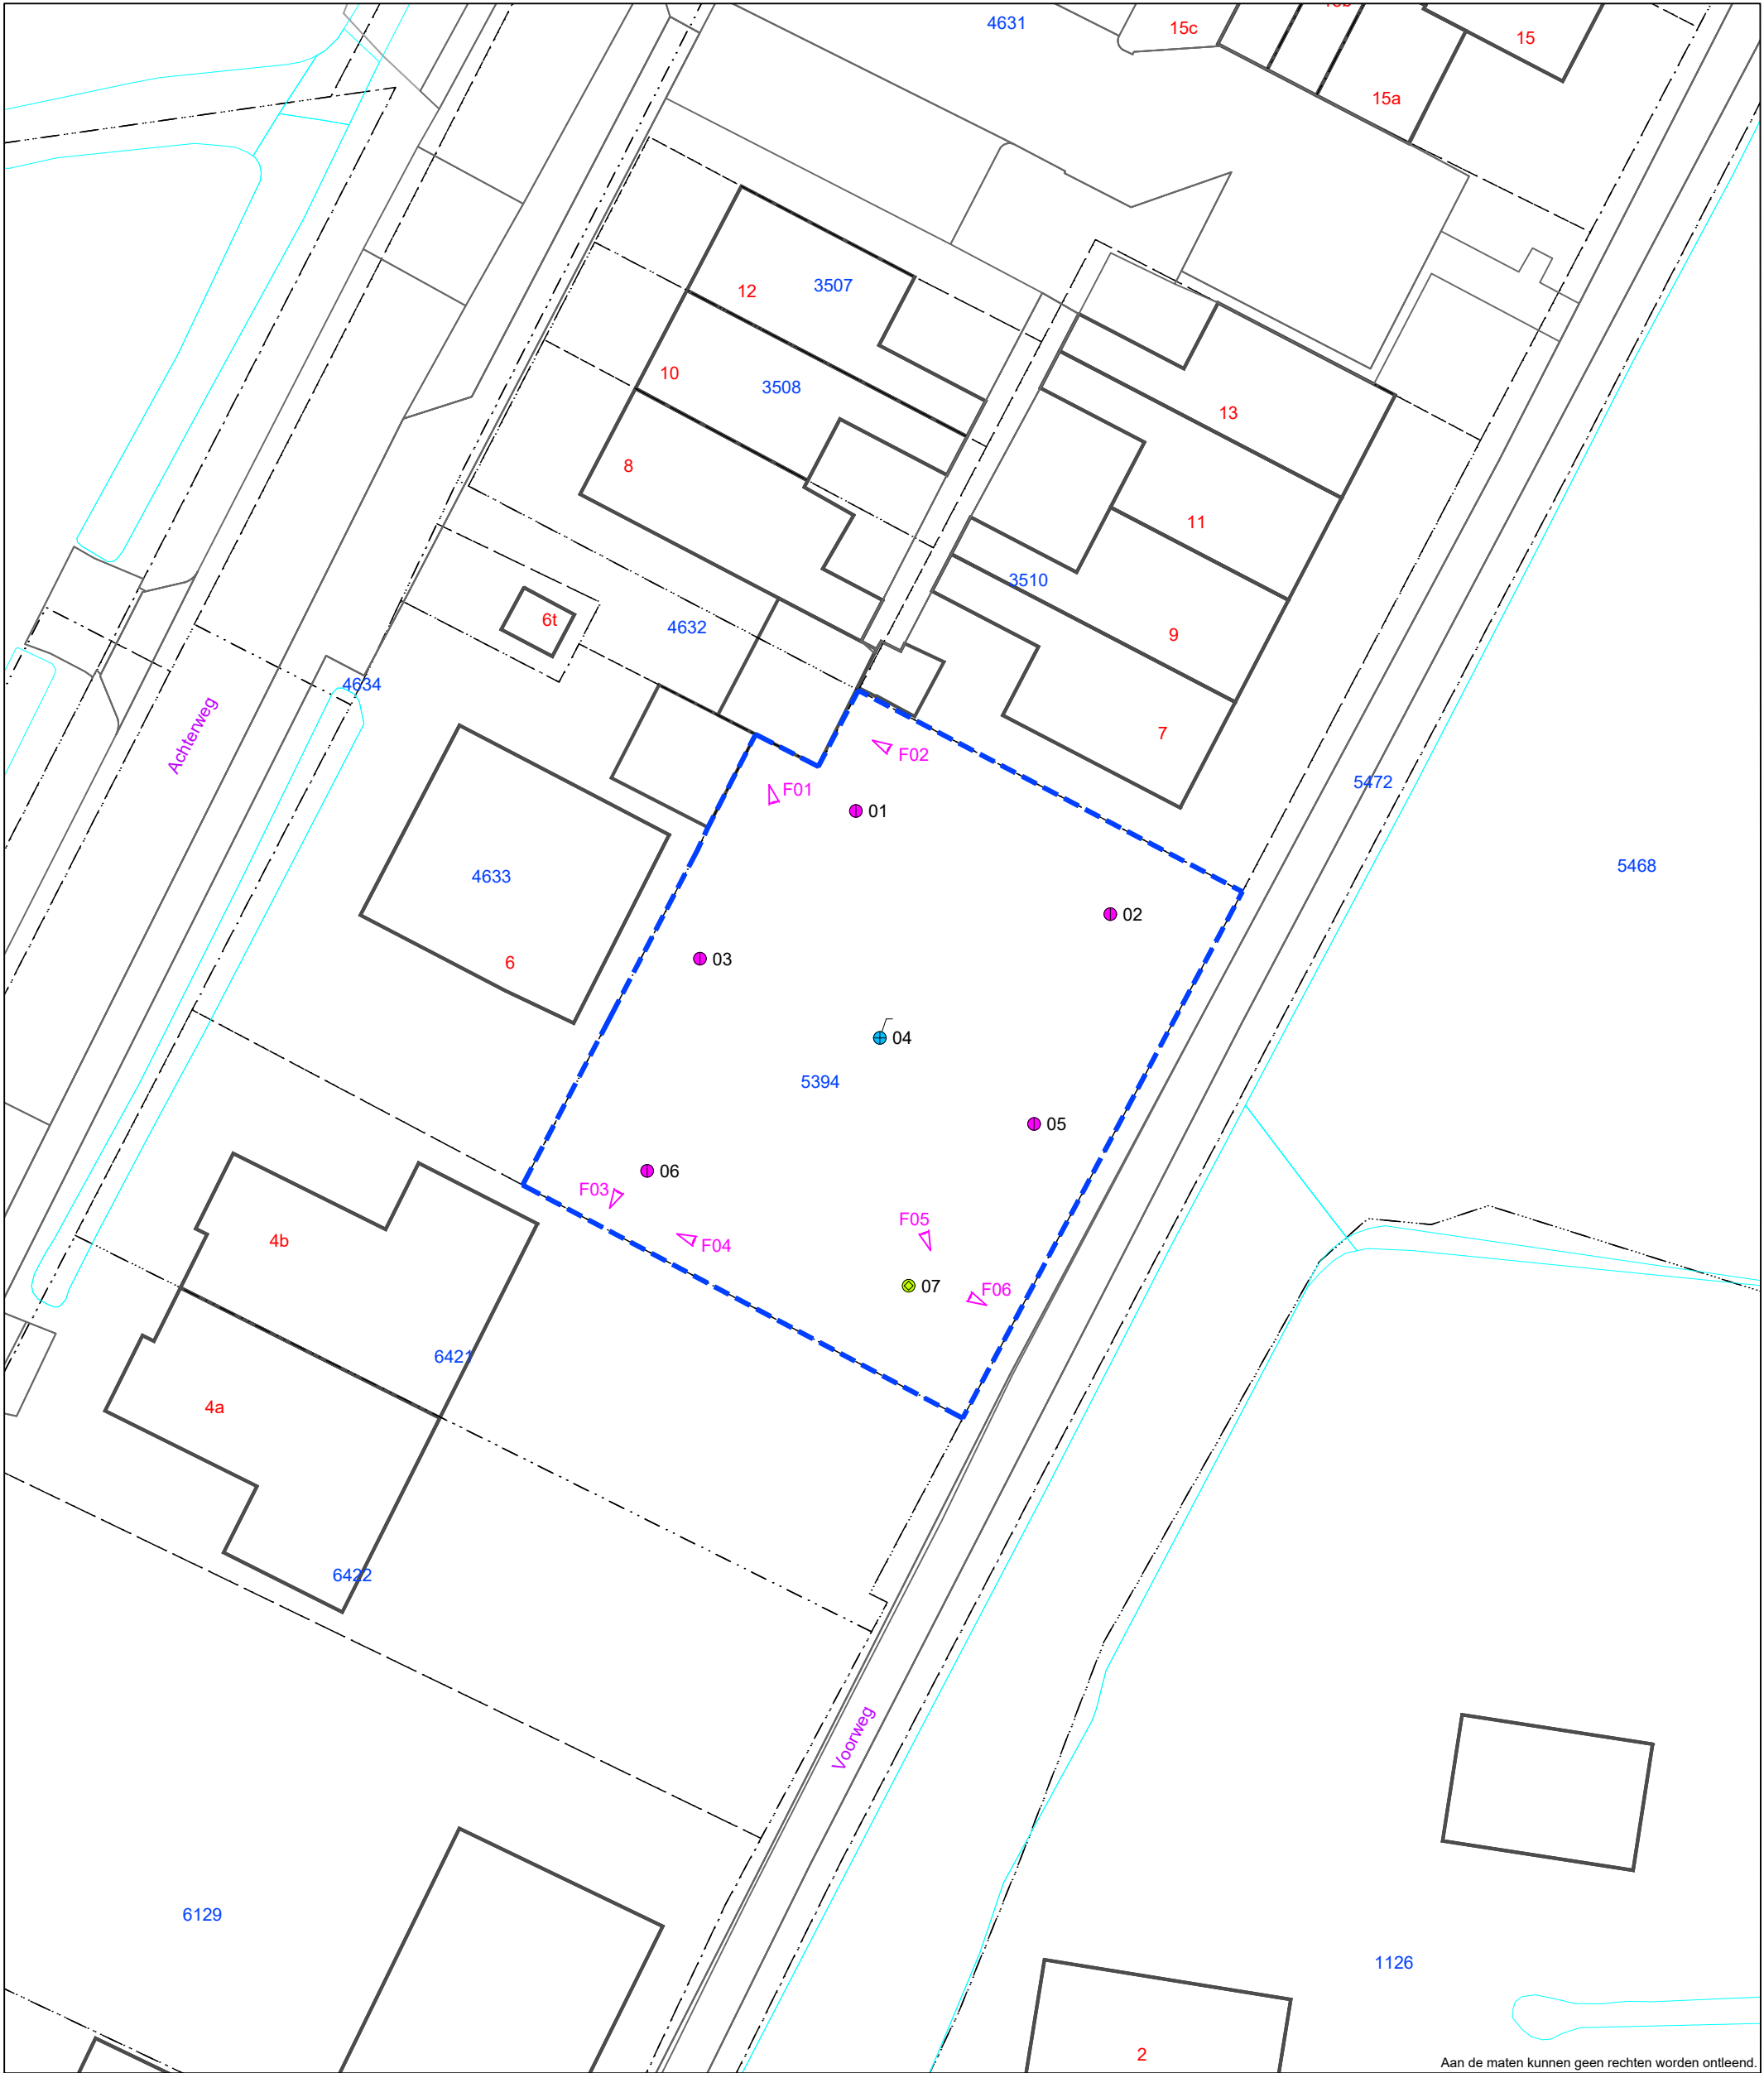
### Tekening

Op de onderzoekslocatie is een tuin gesitueerd. Het maaiveld is grotendeels onverhard en de bodem zelf bevat geen puin. In de zuidhoek van de locatie staat een pergola/terrasoverkapping. Het maaiveld is hier verhard met split (op worteldoek). Tijdens de visuele inspectie van de locatie zijn geen bodembedreigende activiteiten aangetroffen. In bijlage 1 is een situatietekening opgenomen.

Op 13 mei 2024 is het veldwerk uitgevoerd als omschreven in paragraaf 2.3. De verrichte boringen en de geplaatste peilbuis zijn gecodeerd vanaf nr. 01. Het grondwater is bemonsterd op 21 mei 2024. Gelijktijdig zijn de stand, de zuurgraad (pH), het geleidingsvermogen (ec) en de troebelheid van het grondwater bepaald. De situering van de boorpunten is aangegeven op de tekening (bijlage 1). Een uitgebreide omschrijving van de onderzoeksmethodiek is opgenomen in bijlage 5.

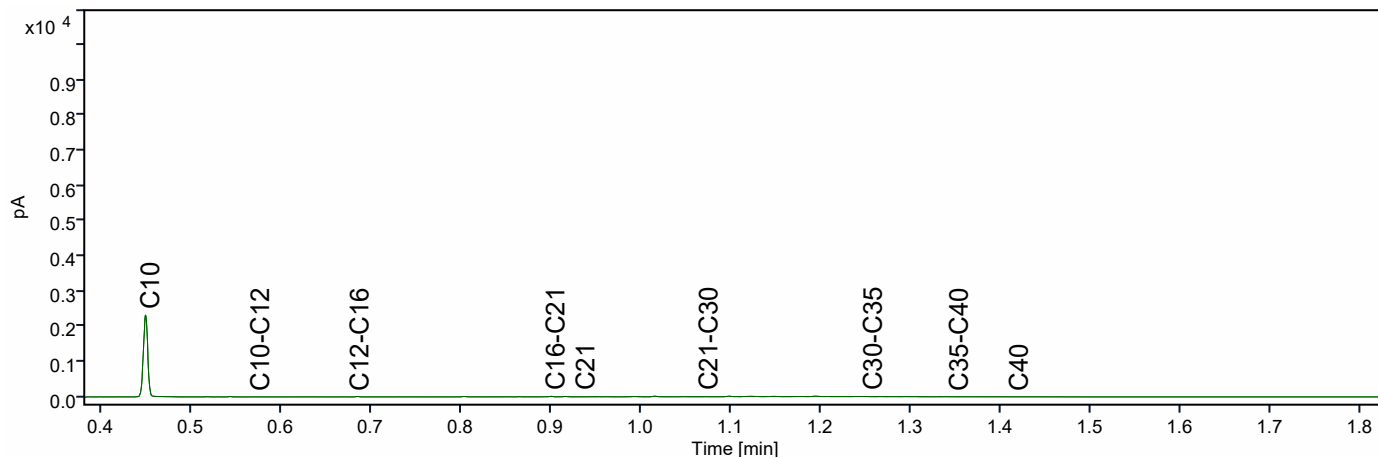
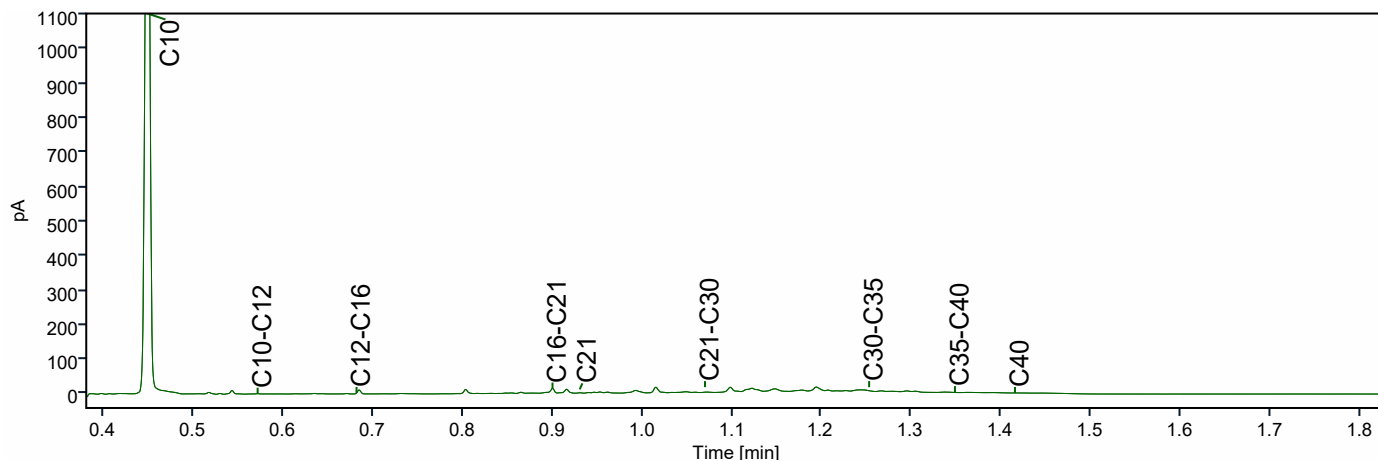
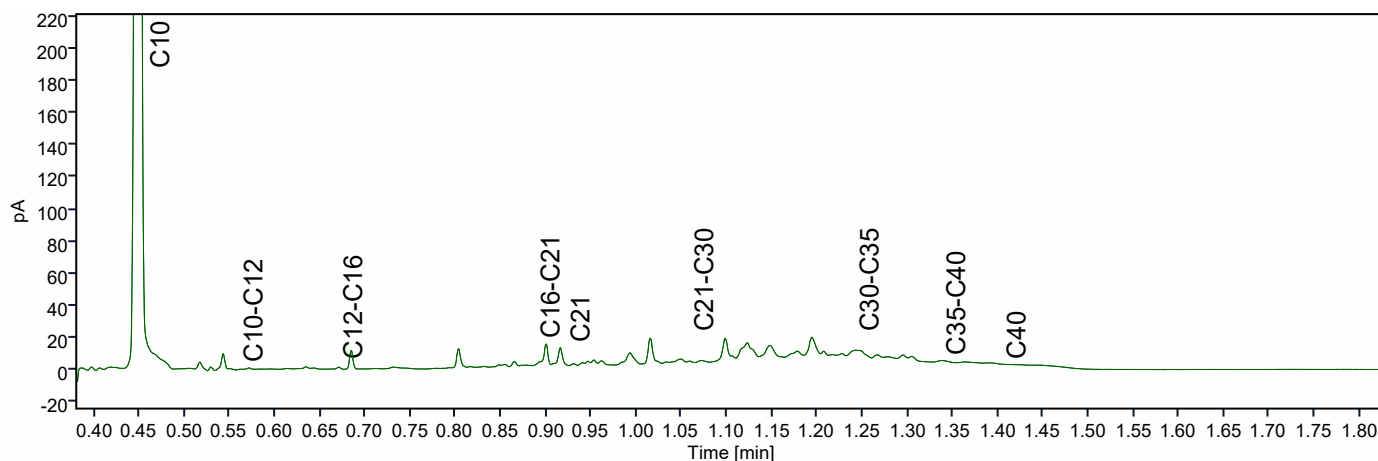
Sample ID.: 14234912  
Certificate no.: 2024064021  
Sample description.: MM-01 (0-50)

# Chromatogram TPH/ Mineral Oil

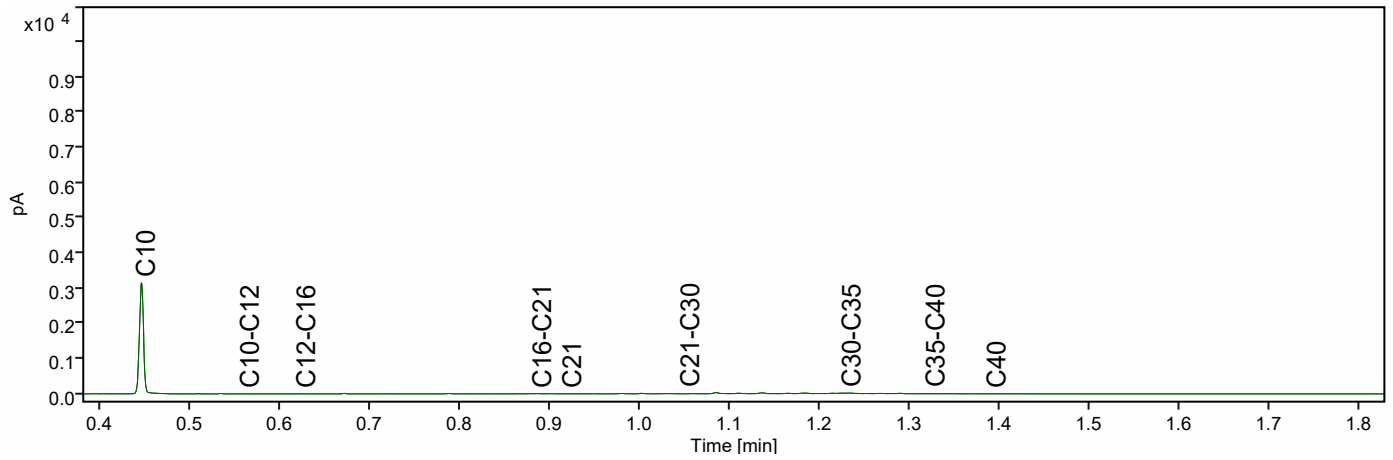
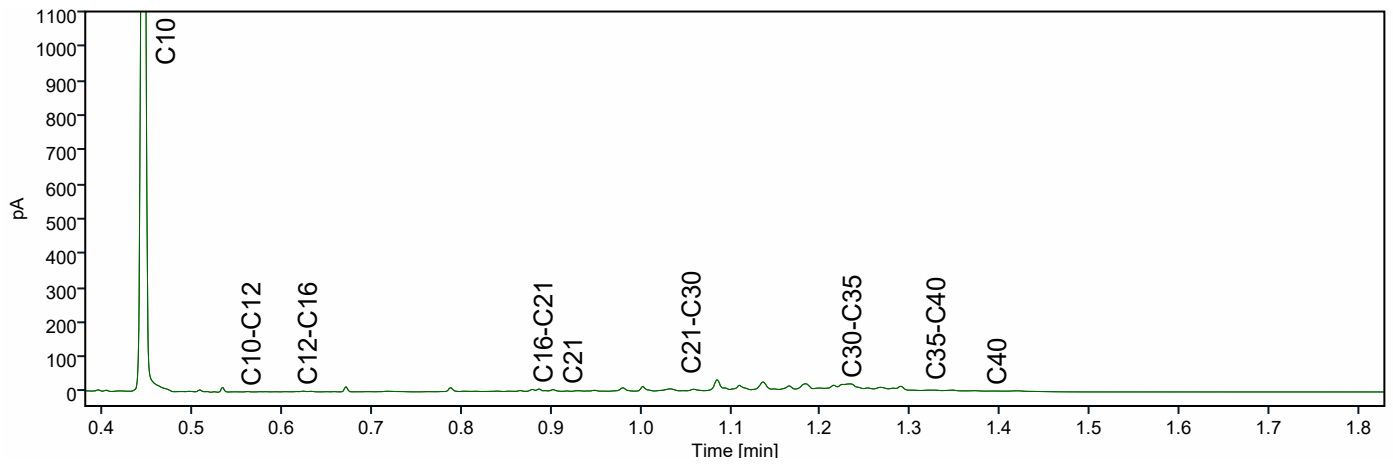
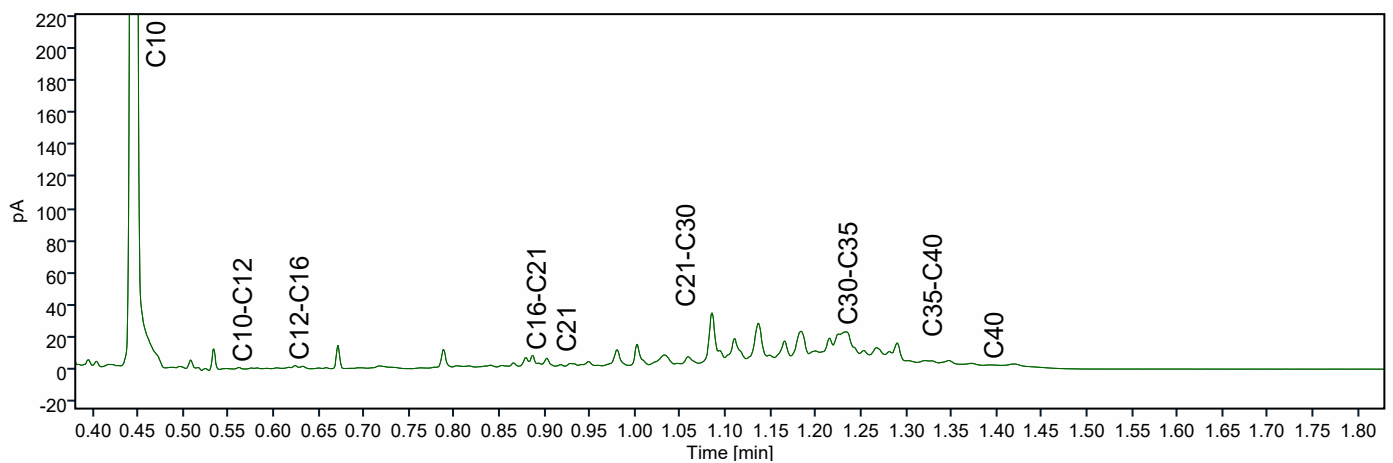
Sample ID.: 14234913  
Certificate no.: 2024064021  
Sample description.: MM-02 (0-50)

# Chromatogram TPH/ Mineral Oil

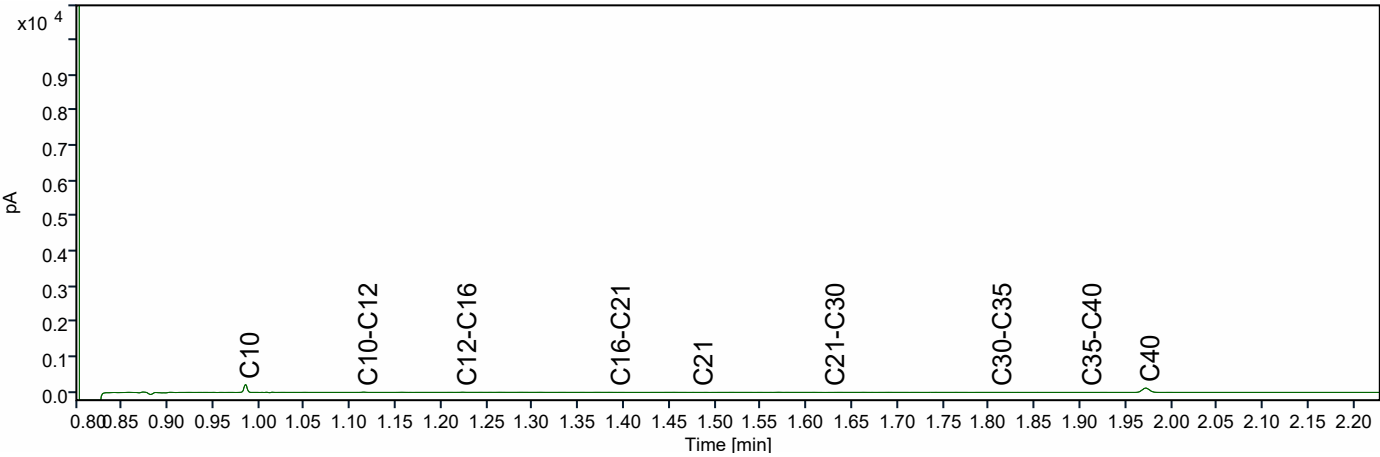
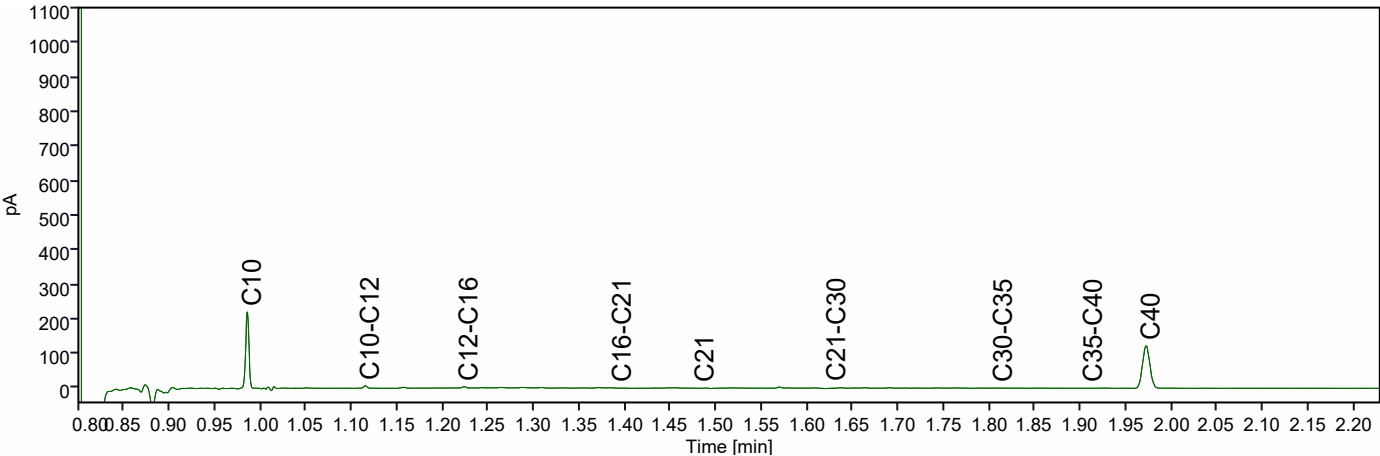
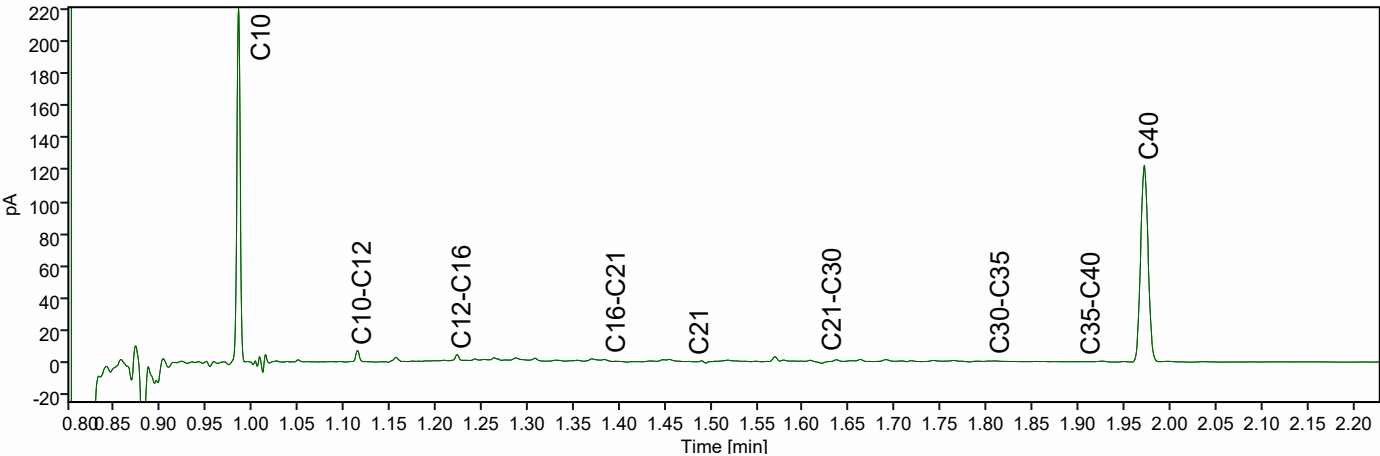
Sample ID.: L00212937  
Certificate no.: 421-2024-009671  
Sample description.: 04-1-1

Het gemeten gehalte aan minerale olie in het grondwater bedraagt 52 µg/l. De overschrijding van de streefwaarde voor minerale olie (van 50 µg/l) is marginaal.
