## Oosterweg-Overloop, Leimuiden

Milieuhygiënisch vooronderzoek  
Verkennd milieukundig bodemonderzoek  
Nader milieukundig bodemonderzoek

Kenmerk : A4657-06/PDI/rap1  
Datum : 21 december 2023

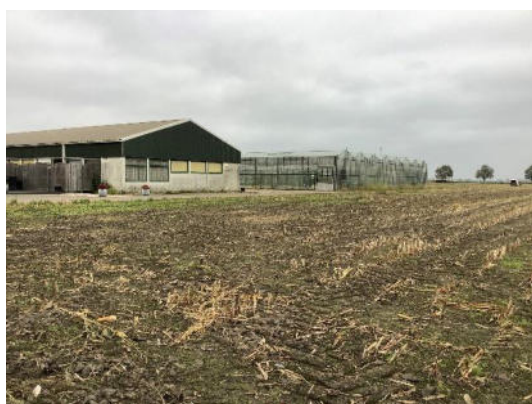
Afbeelding 3: Onderzoekslocatie

De terreinverkenning is op 11 oktober 2023 uitgevoerd. Op basis van de terreinverkenning blijkt geen sprake te zijn van aanvullende bijzonderheden en hebben zich geen wijzigingen voorgedaan ten opzichte van de reeds verkregen gegevens.

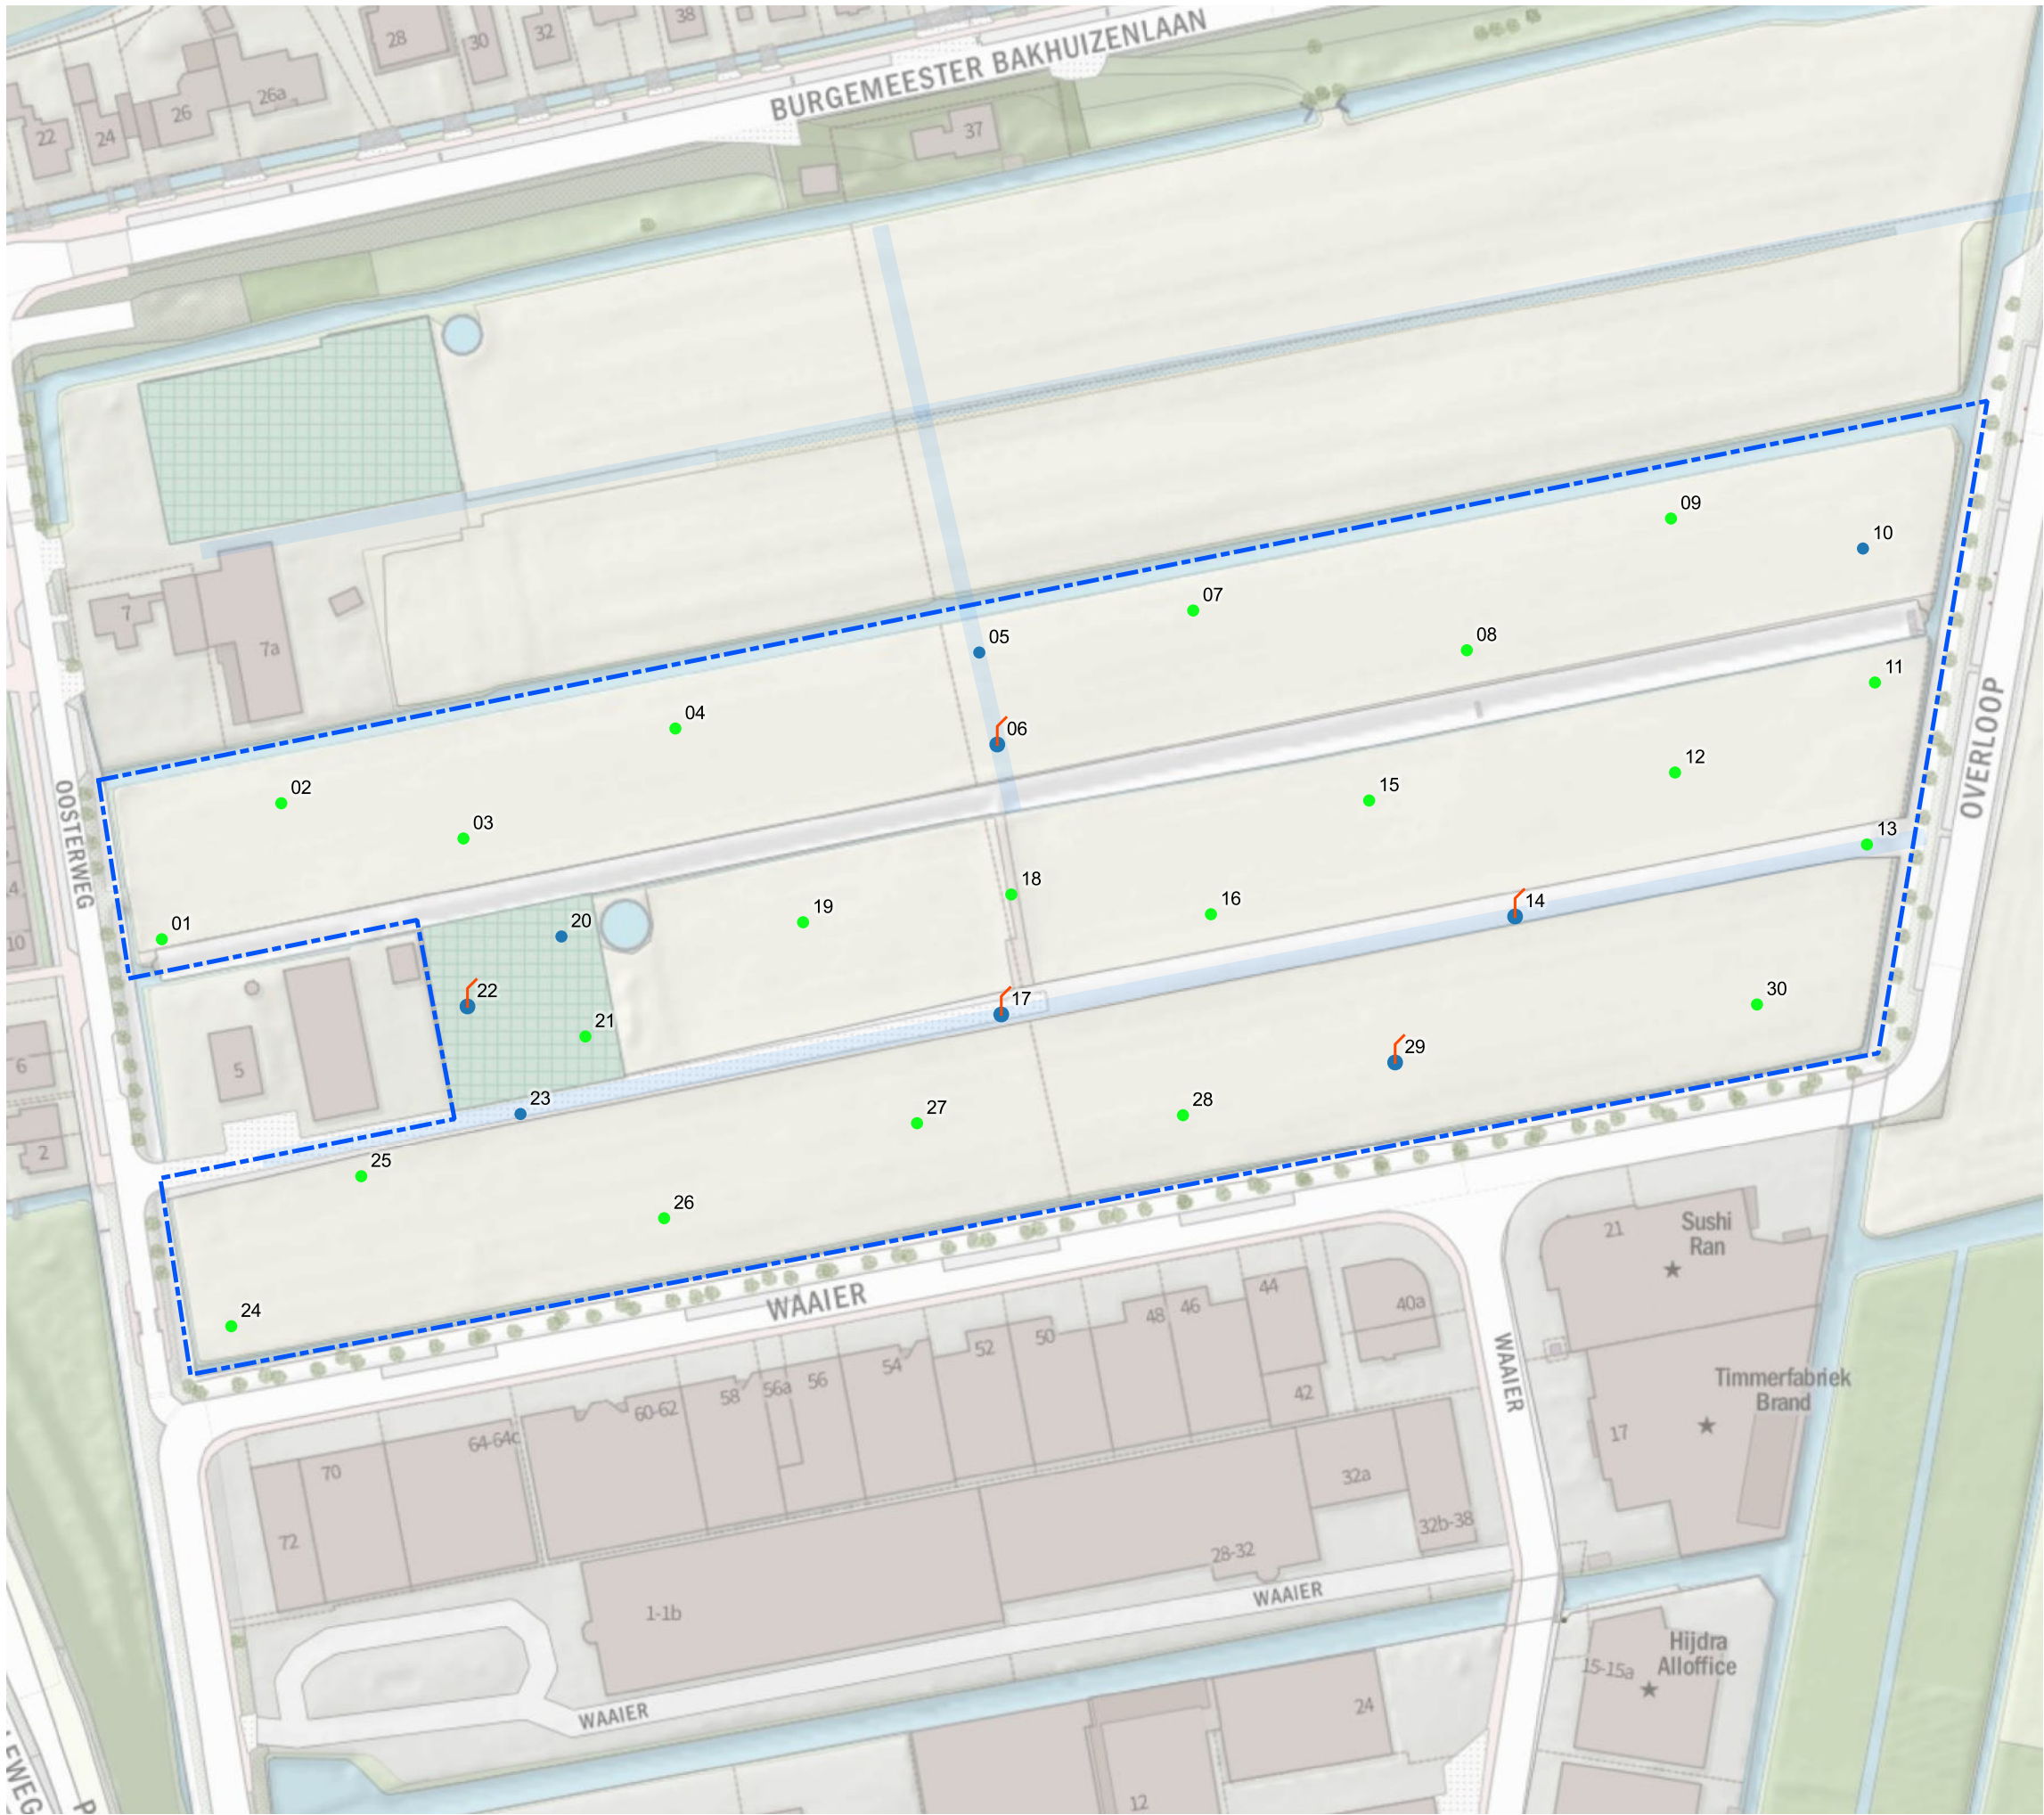
## **BIJLAGE 1.2**

Situatietekening verkennend bodemonderzoek

- Onderzoekslocatie
- Gedempte watergang
- Boorpunten verkennend onderzoek
  - Boring tot 0,5 m-mv
  - Boring tot 2,0 m-mv
  - Boring met peilbuis
