## Burgemeester Bakhuizenlaan - Oosterweg Leimuiden

Milieuhygiënisch vooronderzoek  
Verkennd milieukundig bodemonderzoek

Status : Definitief  
Kenmerk : A4211-06/PDI/rap2  
Datum : 8 juni 2023

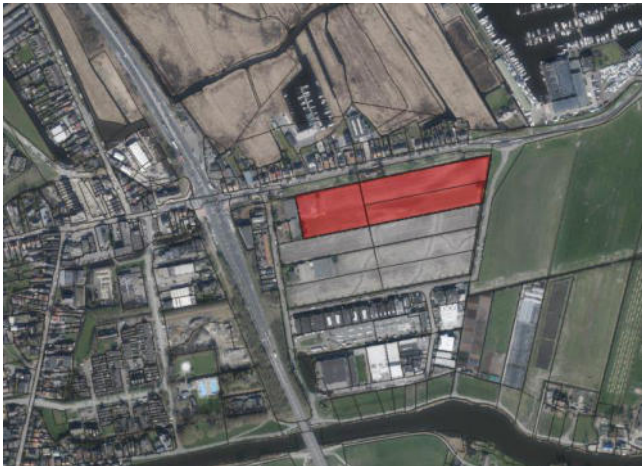
| Onderzoeksvraag | | |
|---|---|---|
| Belendingen | Alle richtingen | De locatie is gelegen in de bebouwde kom van Leimuiden en omgeven door agrarische percelen en woningen (met tuin).<br><br>Afbeelding 2: Onderzoekslocatie en belendingen<br>(bron: Luchtfoto 2022) |

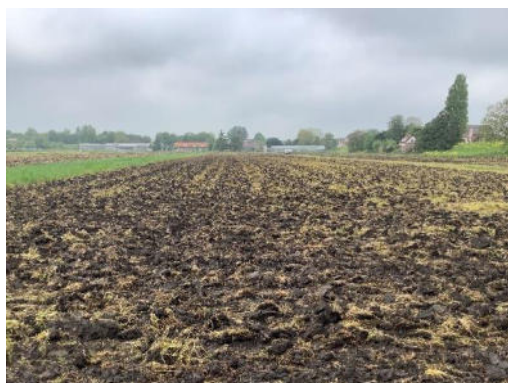
Afbeelding 3: Onderzoekslocatie

De terreinverkenning is op 8 en 10 mei 2023 uitgevoerd. Op basis van de terreinverkenning blijkt geen sprake te zijn van aanvullende bijzonderheden en hebben zich geen wijzigingen voorgedaan ten opzichte van de reeds verkregen gegevens. De landbouwdam is tijdens de inspectie waargenomen.

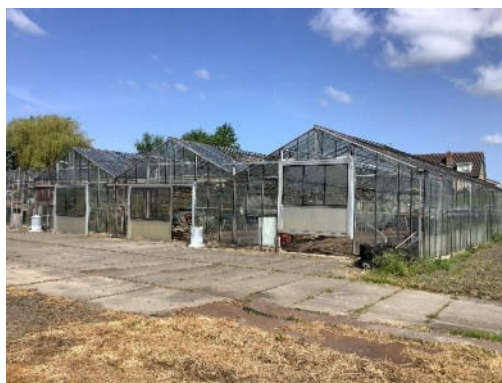
Afbeelding 4: Onderzoekslocatie

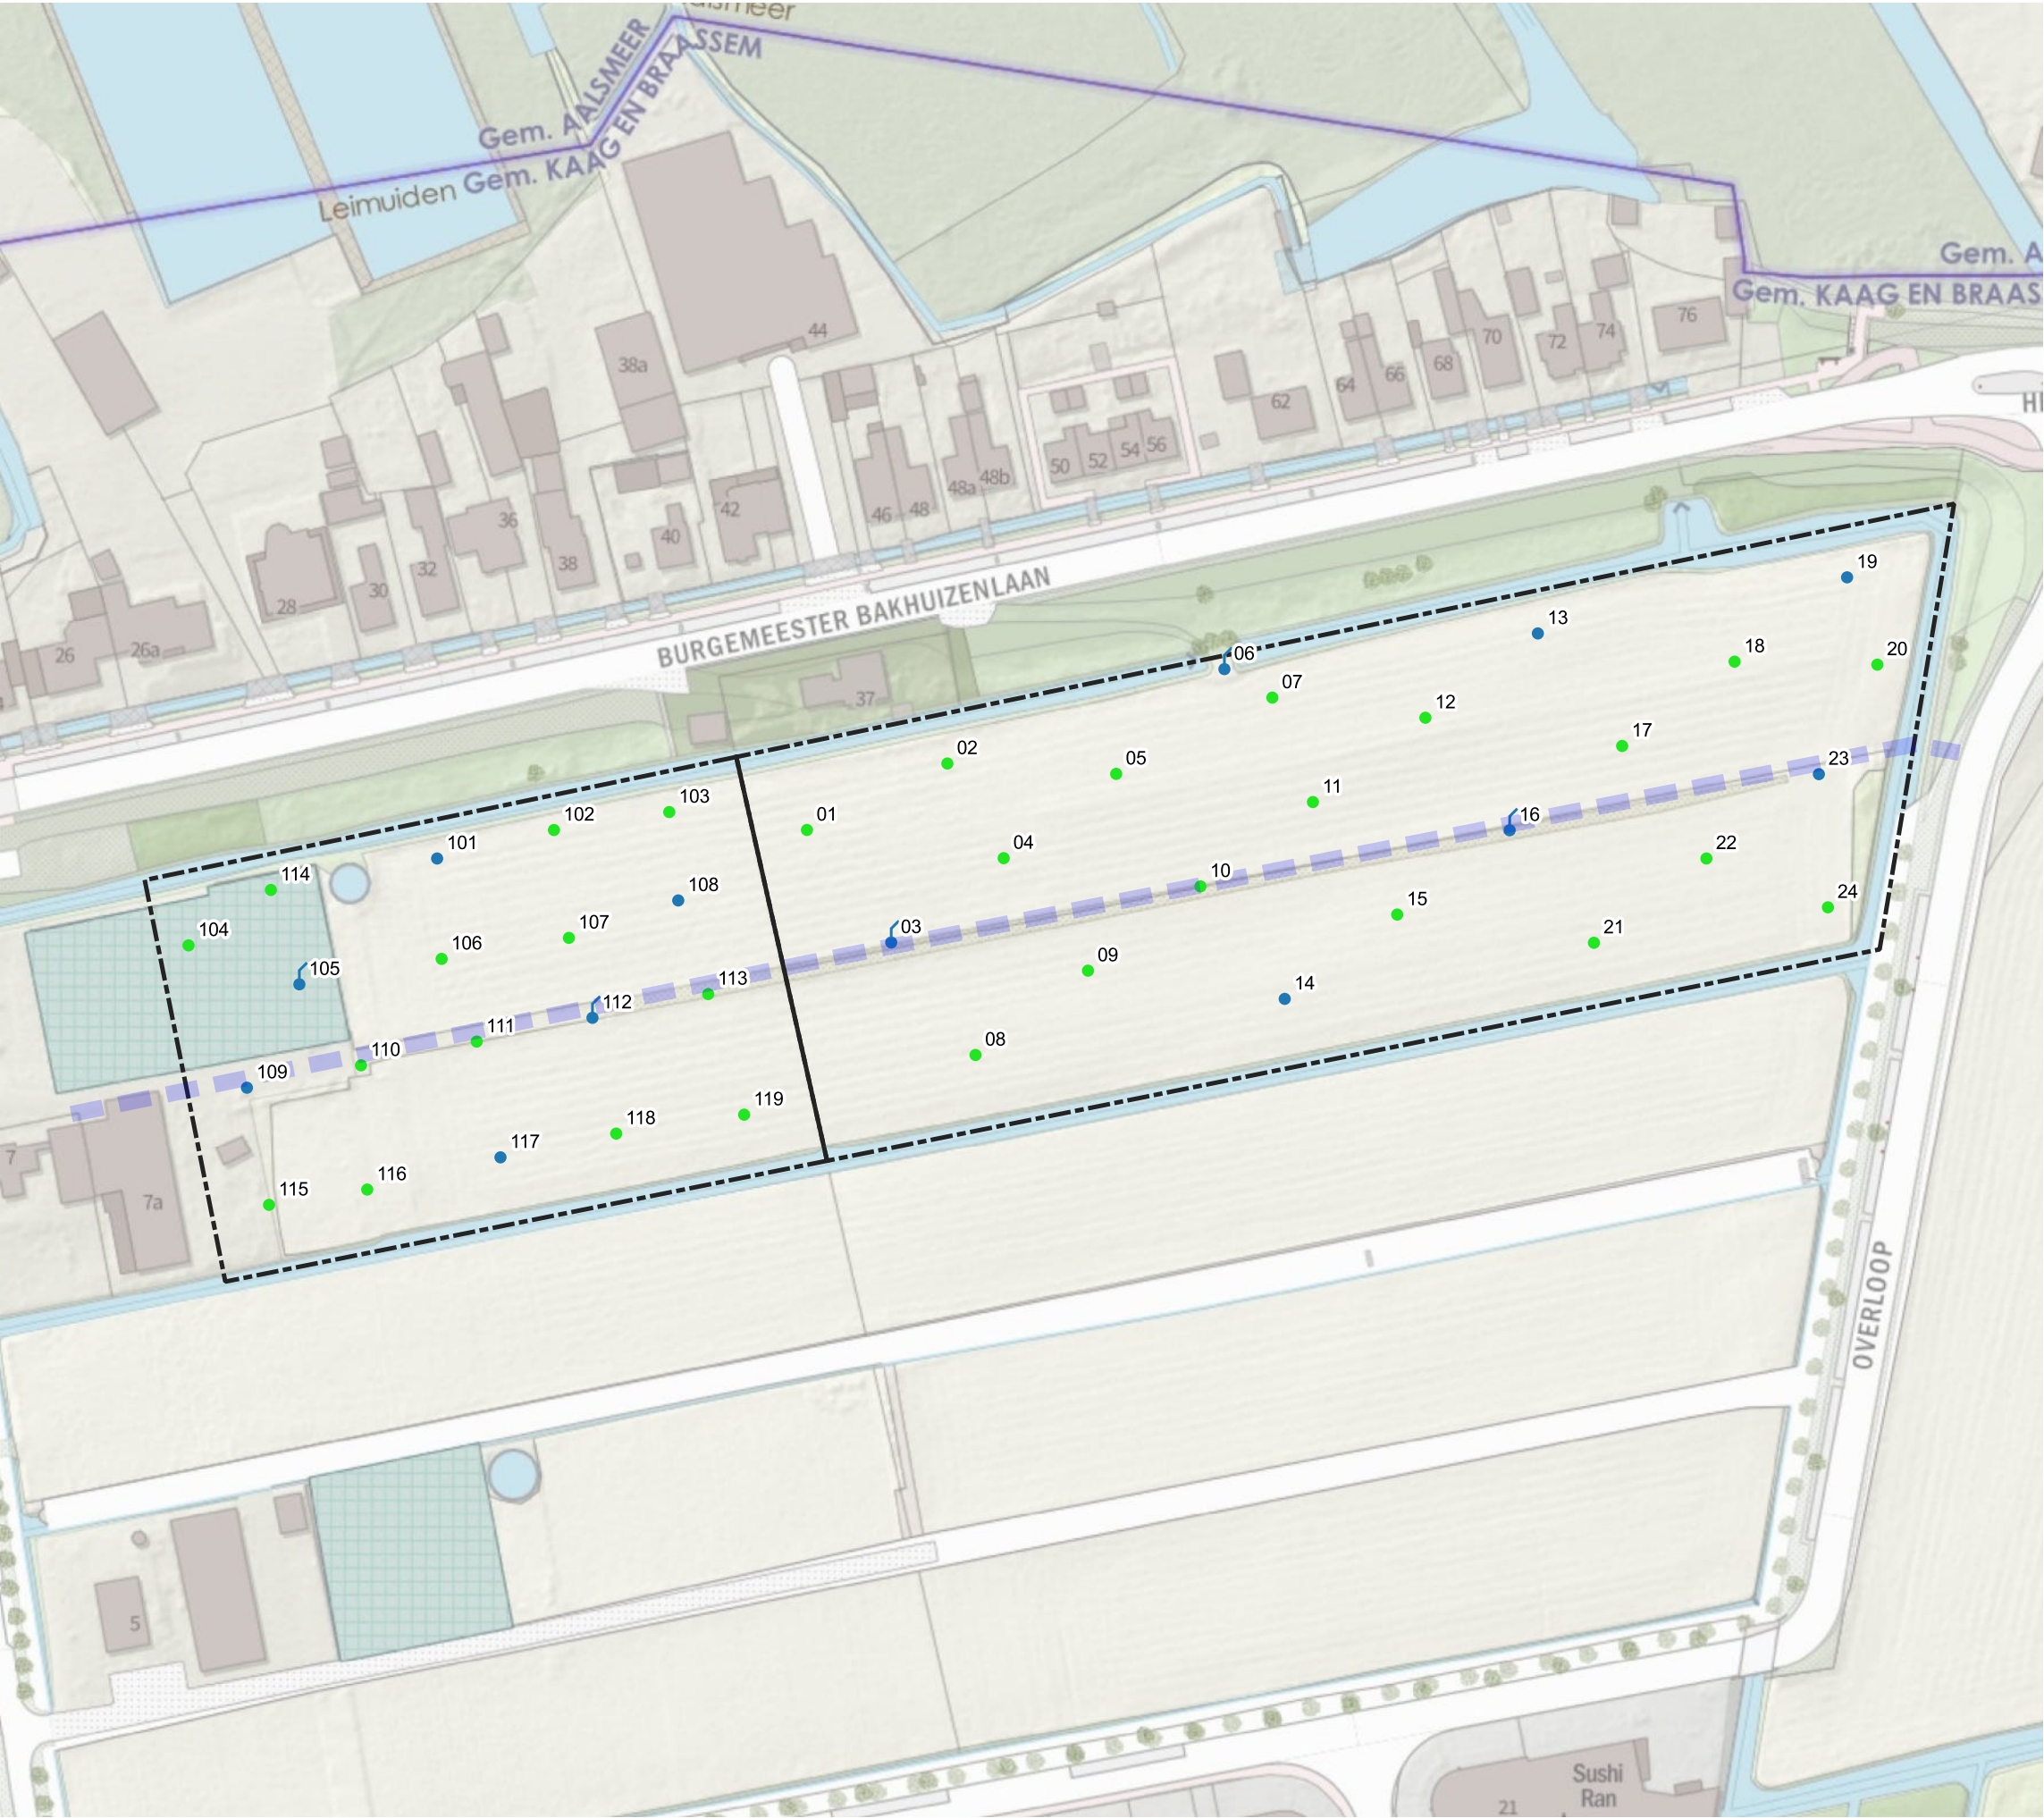
**BIJLAGE 1.2**  
Situatietekening

- Topo
- Onderzoekslocatie
- Gedempte watergang
- Boorpunten
  - Boring tot 0,5 m-mv
  - Boring tot 2,0 m-mv
  - Boring met peilbuis
