**Verkennd en nader (asbest-)onderzoek  
Herenweg 136 te Woubrugge**

*Projectnaam* Herenweg 136 te Woubrugge  
*Projectnummer* B3396

*Aantal pagina's* 20 (exclusief bijlagen)  
*Datum* 14 mei 2024

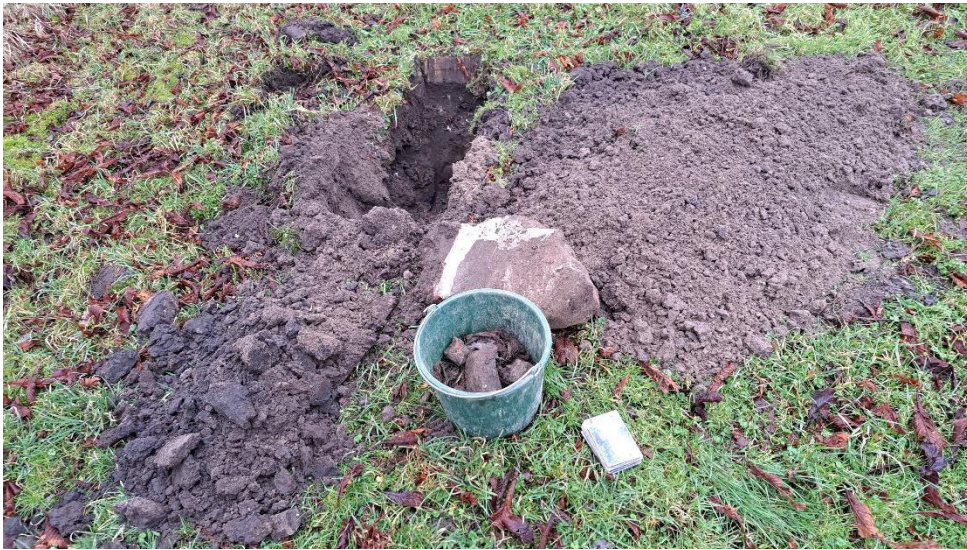
Proefgat 1

| Proefgat/sleuf | Diepte boring (m -mv) | Traject (m -mv) | soort | Waargenomen bijzonderheden |
|---|---|---|---|---|
| 1 | 0,50 | 0,00 - 0,50 | Zand | brokken beton, resten puin, 19,63kg>20mm |

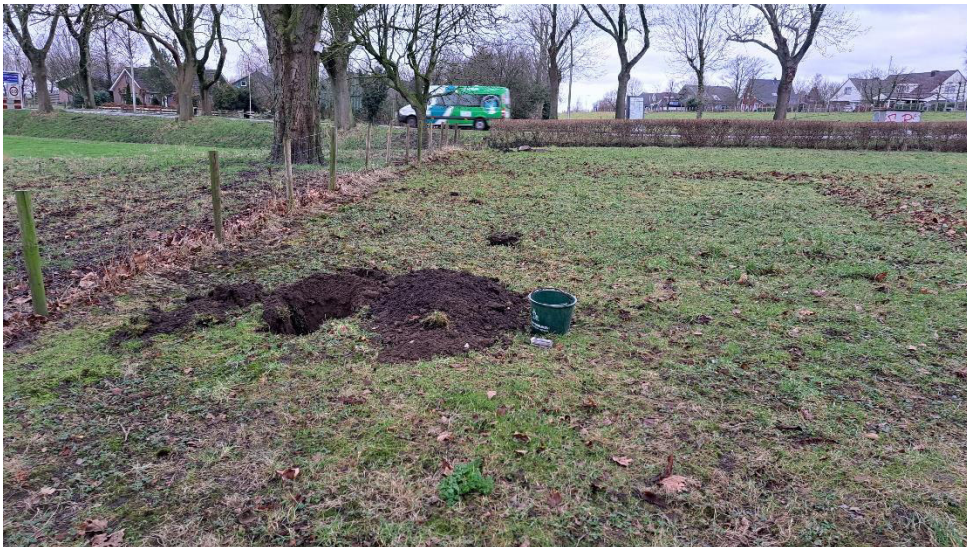
Proefgat 2

| Proefgat/sleuf | Diepte boring (m -mv) | Traject (m -mv) | soort | Waargenomen bijzonderheden |
|---|---|---|---|---|
| 2 | 0,50 | 0,00 - 0,50 | Zand | resten puin, resten metaal, 6,18kg>20mm |

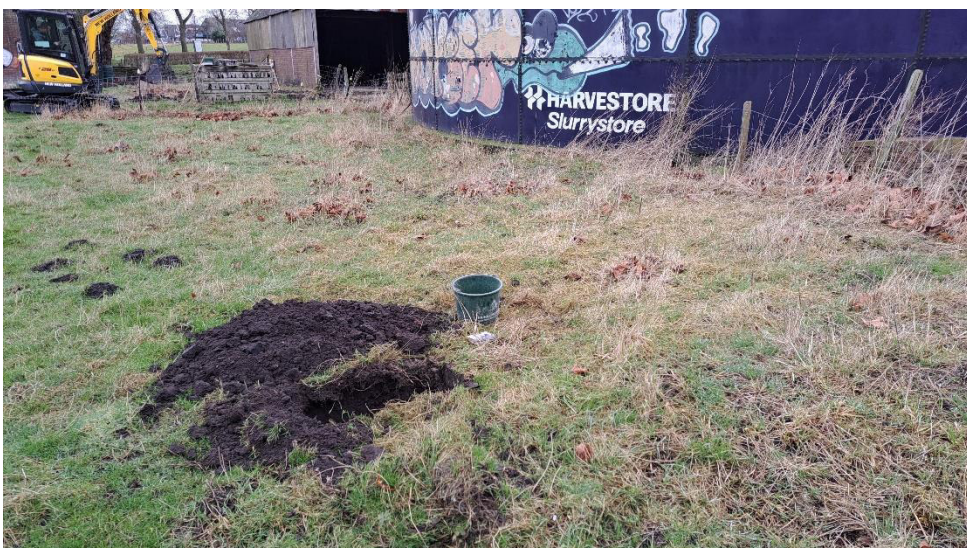
Proefgat 3

| Proefgat/sleuf | Diepte boring (m -mv) | Traject (m -mv) | soort | Waargenomen bijzonderheden |
|---|---|---|---|---|
| 3 | 0,40 | 0,00 - 0,40 | Klei | sporen baksteen, 4,69kg>20mm |

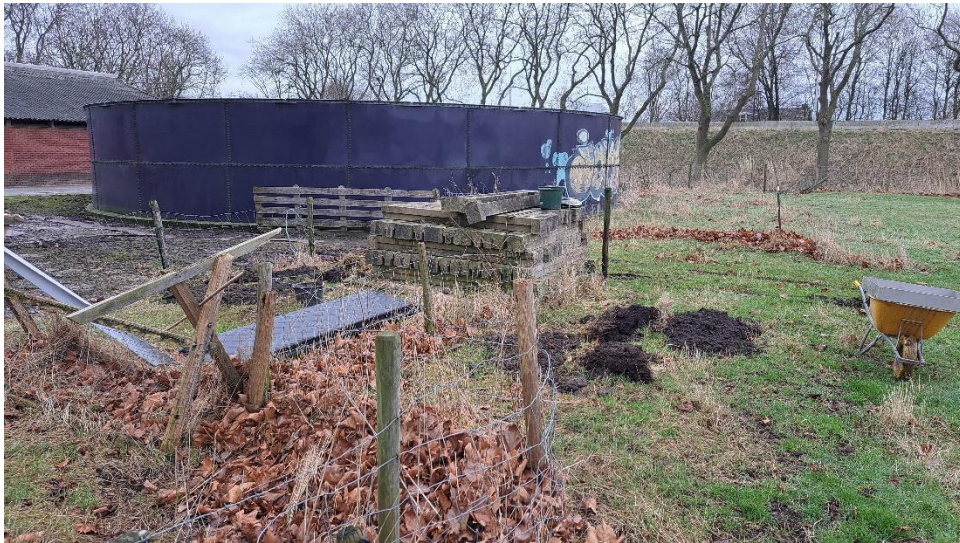
Betonelementen op voormalige dam

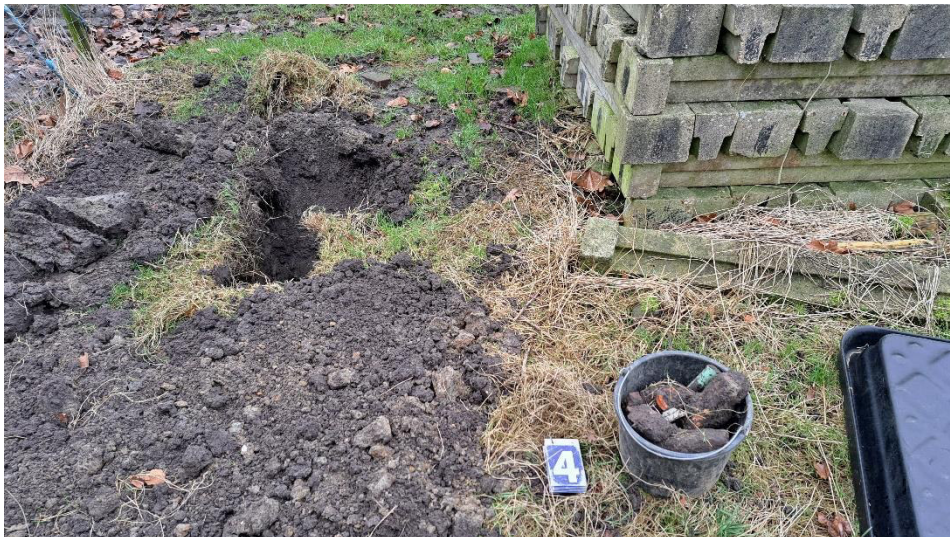
Proefgat 4

| Proefgat/sleuf | Diepte boring (m -mv) | Traject (m -mv) | soort | Waargenomen bijzonderheden |
|---|---|---|---|---|
| 4 | 0,70 | 0,00 - 0,50 | Klei | zwak baksteenhoudend, resten plastic, 9,09kg>20mm |

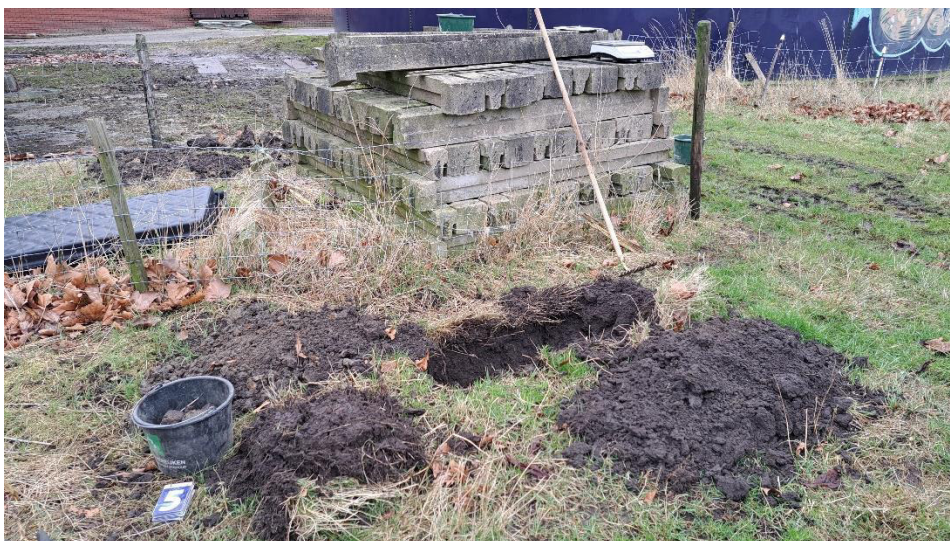
Proefgat 5

| Proefgat/sleuf | Diepte boring (m -mv) | Traject (m -mv) | soort | Waargenomen bijzonderheden |
|---|---|---|---|---|
| 5 | 0,45 | 0,00 - 0,45 | Klei | zwak baksteenhoudend, 7,85kg>20mm |

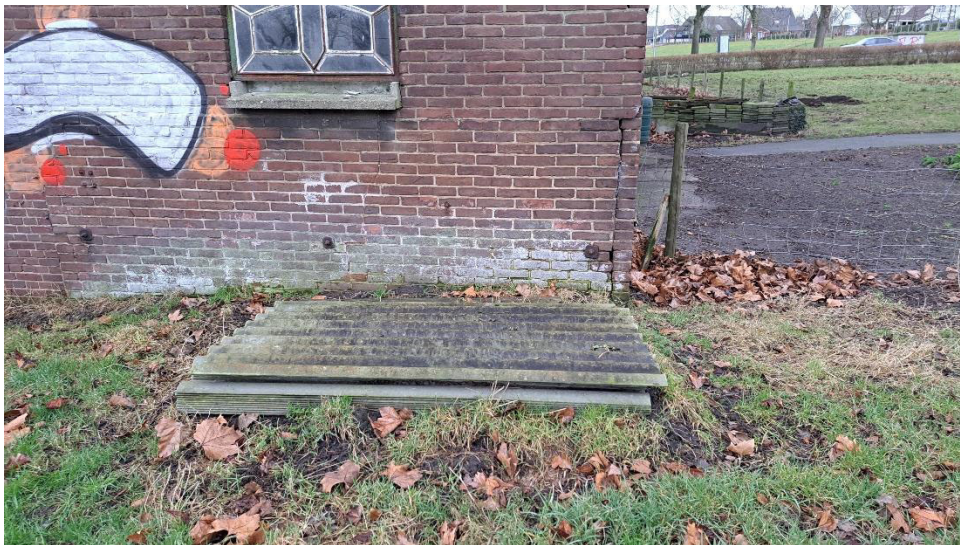
Naast schuur 4 is een stapel asbestverdachte golfplaten aangetroffen. Verder zijn geen asbestverdachte fragmenten waargenomen op maaiveld.

Stapel asbestverdachte golfplaten

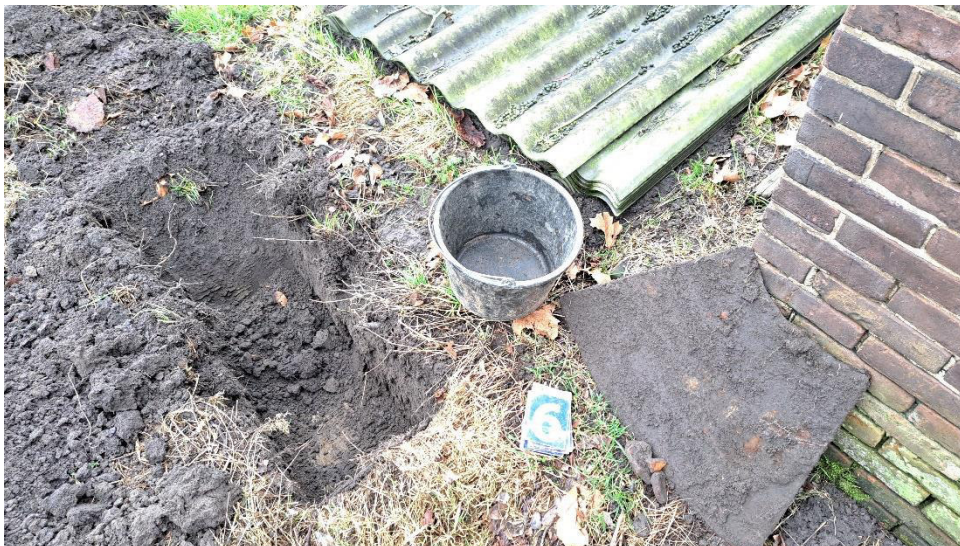
Proefgat 6

| Proefgat/sleuf | Diepte boring (m -mv) | Traject (m -mv) | soort | Waargenomen bijzonderheden |
|---|---|---|---|---|
| 6 | 0,50 | 0,00 - 0,50 | Klei | zwak metaalhoudend, 4,43kg>20mm |

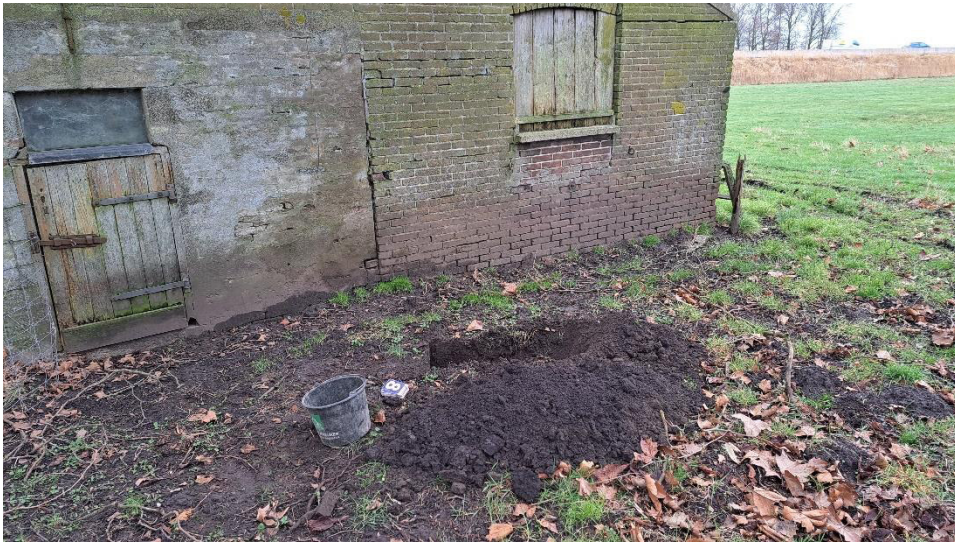
Proefgat 8

| Proefgat/sleuf | Diepte boring (m -mv) | Traject (m -mv) | soort | Waargenomen bijzonderheden |
|---|---|---|---|---|
| 8 | 0,50 | 0,00 - 0,50 | Klei | zwak wortelhoudend |

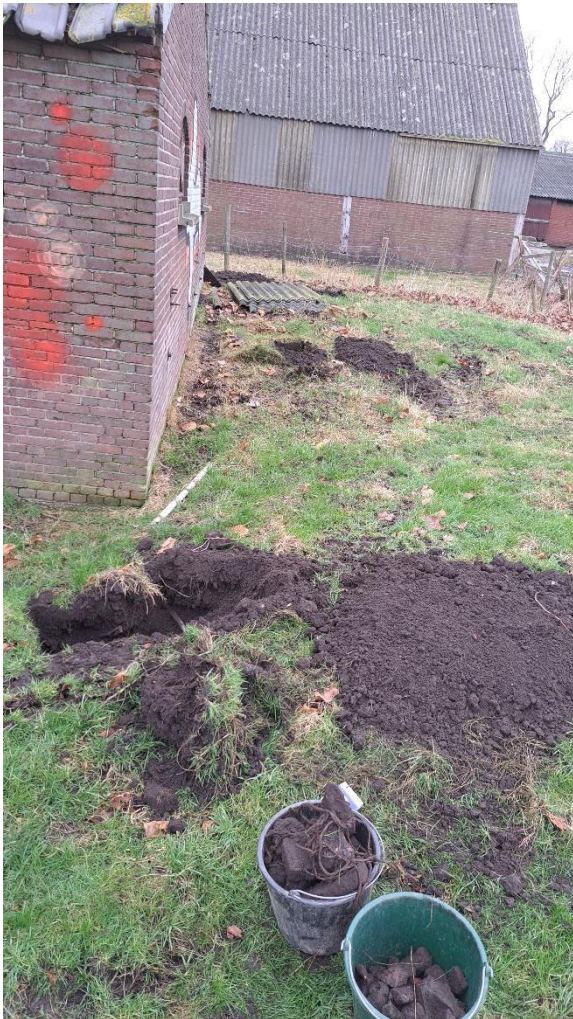
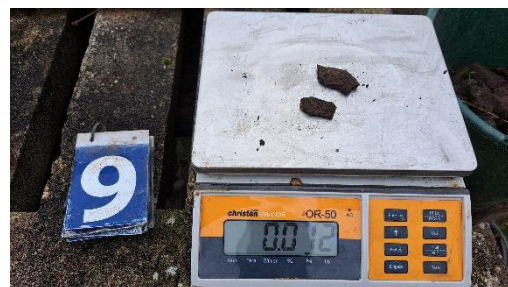
Proefgat 9

| Proefgat/sleuf | Diepte boring (m -mv) | Traject (m -mv) | soort | Waargenomen bijzonderheden |
|---|---|---|---|---|
| 9 | 0,50 | 0,00 - 0,50 | Klei | matig baksteenhoudend, resten asbest, sporen plastic, 20,28>20mm |

| Proef-gat | traject in m-mv | omschrijving monster | gewicht (g) | Analyseresultaat asbestsoort (g) |
|---|---|---|---|---|
| 9 | 0,00 - 0,50 | 2x golfplaat | 8,9 | Serpentijn 1,1<br>Ambifool 0,0 |

In het geanalyseerde grondmonster mm9 is een concentratie asbest aangetroffen. Uit de berekening van het gewogen gehalte, inclusief de aangetroffen fragmenten, blijkt een gehalte van 7 mg/kgds. De aangetoonde concentratie vormt geen aanleiding voor nader onderzoek.

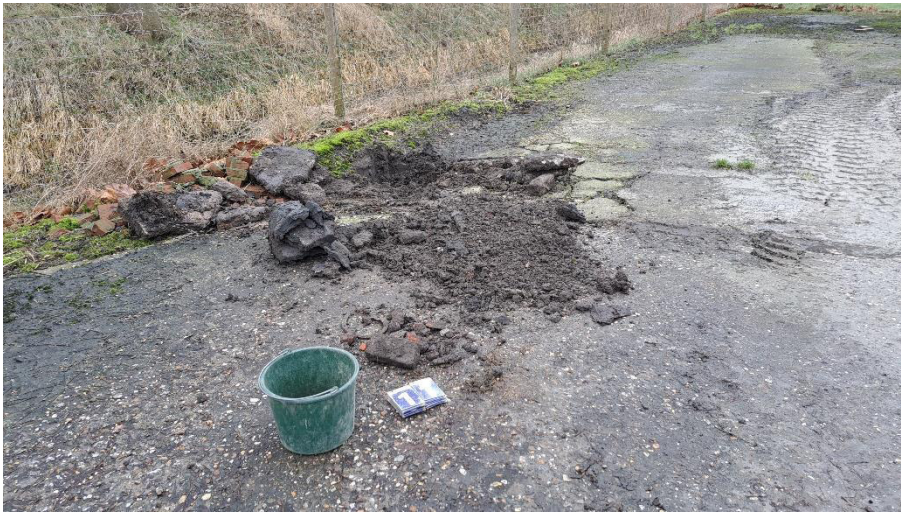
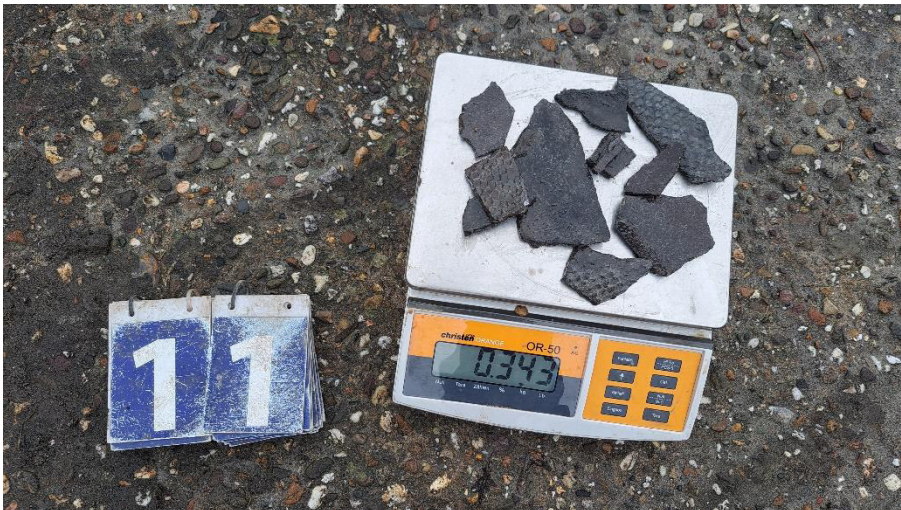
Proefgat 11

| Proefgat/sleuf | Diepte boring (m -mv) | Traject (m -mv) | soort | Waargenomen bijzonderheden |
|---|---|---|---|---|
| 11 | 0,40 | 0,09 - 0,40 | Klei | zwak baksteenhoudend, resten asbest, Rubberresten 4,76kg>20mm |

| Proef-gat | traject in m-mv | omschrijving monster | gewicht (g) | Analyseresultaat asbestsoort (g) |
|---|---|---|---|---|
| 11 | 0,09 - 0,40 | 11x golfplaat | 288,6 | Serpentijn 36,1<br>Ambifool 0,0 |

In het geanalyseerde grondmonster mm11 is een concentratie asbest aangetroffen. Uit de berekening van het gewogen gehalte, inclusief de aangetroffen fragmenten, blijkt een gehalte van 897 mg/kgds. De aangetoonde concentratie vormt aanleiding voor nader onderzoek.
