VERKENNEND BODEMONDERZOEK  
 PASTOOR VAN DER PLAATSTRAAT 105  
 RIJPWETERING

| opdrachtgever | dhr J. van der Pouw Kraan<br>Pastoor van der Plaatstraat 105<br>2375 AK Rijpwetering |
| Projectnummer | 16-2083 |
| datum: | 18 mei 2016 |

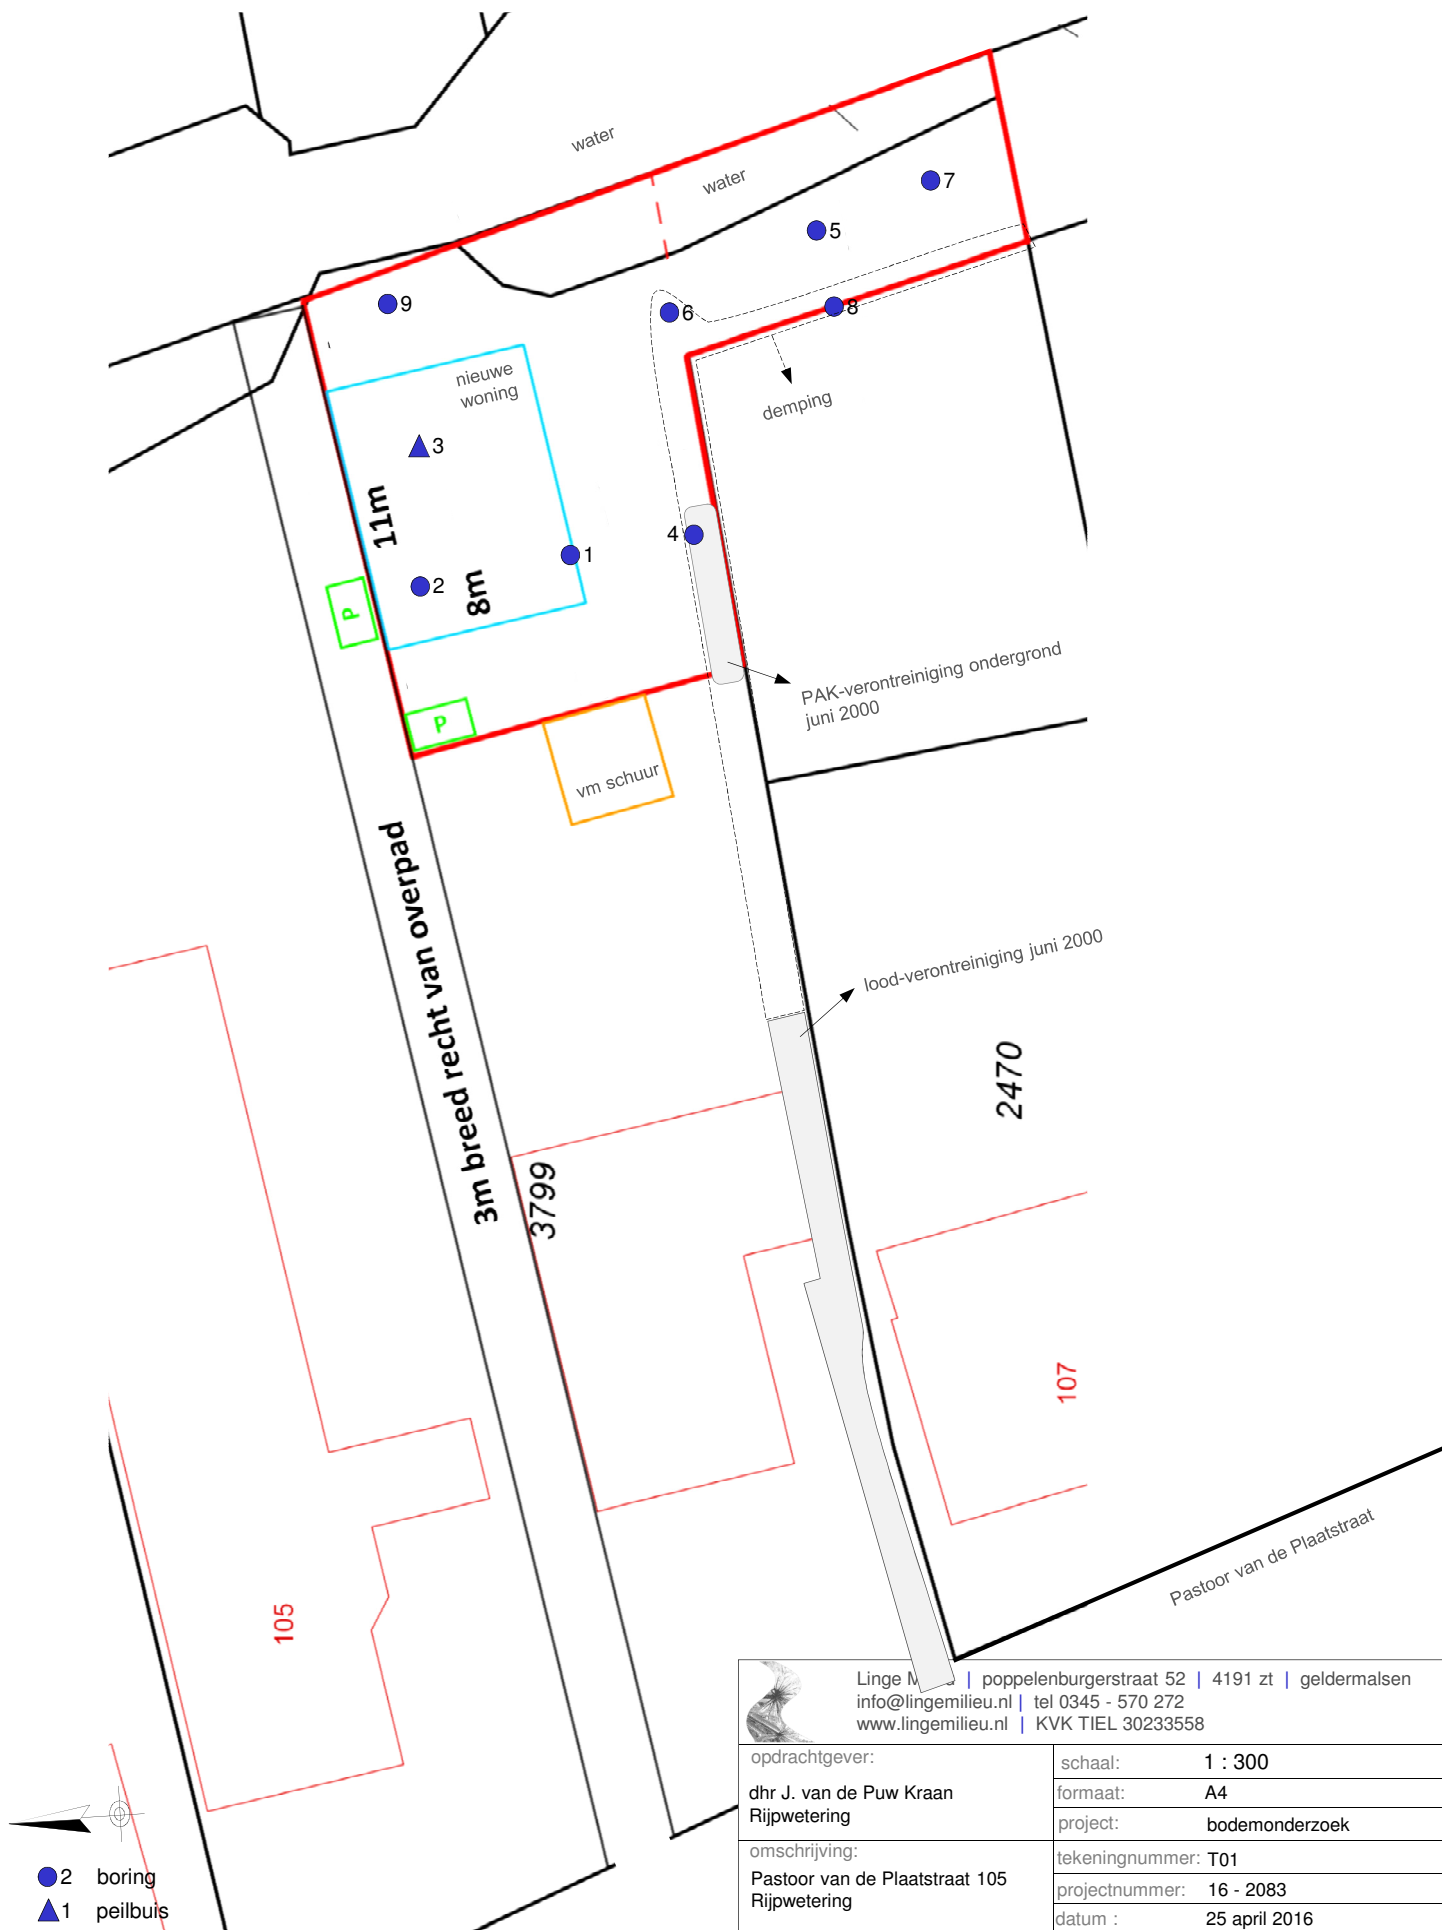
situatieschets Pastoor van der Plaatstraat 105  
mei 2016

De sloot had vanaf de Pastoor van der Plaatstraat een lengte van circa 45 meter. Op een kaart uit 1988 is te zien dat de sloot niet helemaal tot aan de terrein-achtergrens doorliep. De contouren van de voormalige sloot zijn aangegeven in de tekening in bijlage E.

De boringen 1, 2 en 3 zijn in en rond de contour van de nieuwe woning gezet. De nummer 4, 6 en 8 staan in de gedempte sloot. De boringen 5, 7 en 9 staan in de huidige (en toekomstige) tuin. Boring 3 is afgewerkt met een peilbuis met een filter van 1.2 tot 2.2 m-mv, bij een grondwaterstand van 0.6 m-mv. De peilbuis is bemonsterd op 11 mei 2016, waarbij de pH, de troebelheid en de geleidbaarheid zijn bepaald. De locaties van de boringen en de peilbuis zijn terug te vinden in de schets in bijlage E.
