Bouwhistorische verkenning

# Boerderij 'Hoogstede'

Van Klaverweijdeweg 21, Hoogmade

*Versie: 24 november 2022*

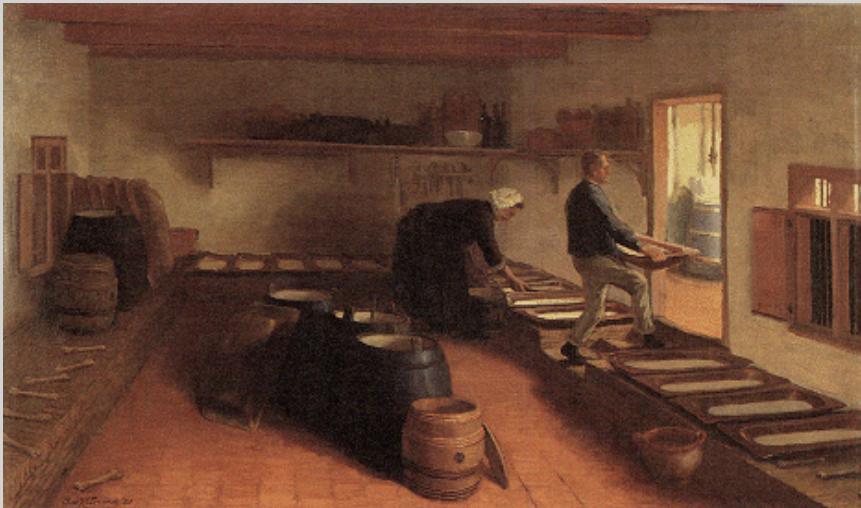
**Afb.** Het gebruik van de melkkelder (Tekening Ids Wiersma, coll.: Friese Maatschappij van Landbouw, Leeuwarden)

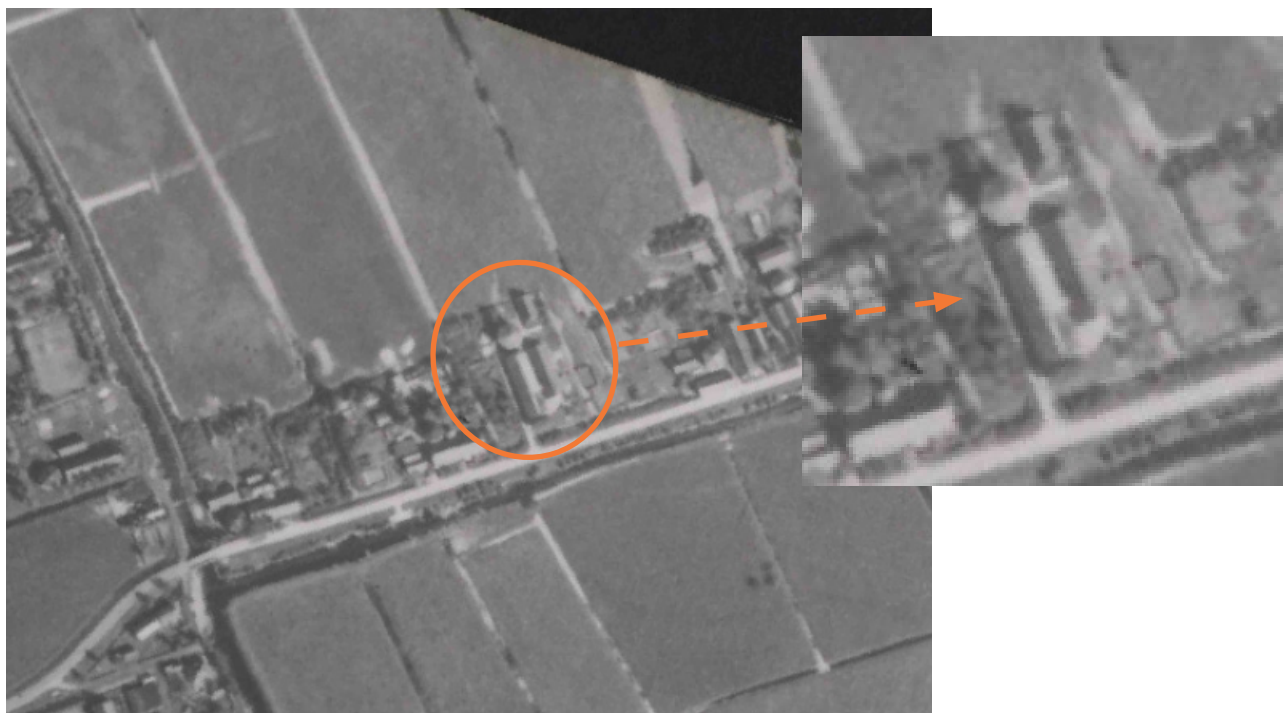
**Afb.** Fragment luchtfoto van de RAF d.d. 28 augustus 1945. Hierop is de indeling van het perceel zichtbaar; een zes roedige hooiberg direct achter het hoofdgebouw en een bijgebouw (stal/ schuur) wat meer naar achter op het perceel in het verlengde van het zomerhuis. Links van het hoofdgebouw vermoedelijk een boomgaard en moestuin. Beeldbank Universiteit Wageningen.

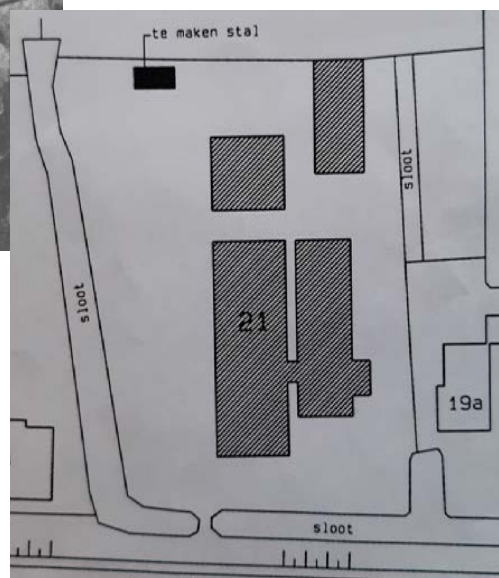
**Afb.** Situatieschets op bouwtekening behorende bij een bouwvergunning uit 1997 voor de (her)bouw van een paardenstal achter op het perceel . Archief Erfgoed Leiden en Omgeving (ELO), archief nr. 1851,

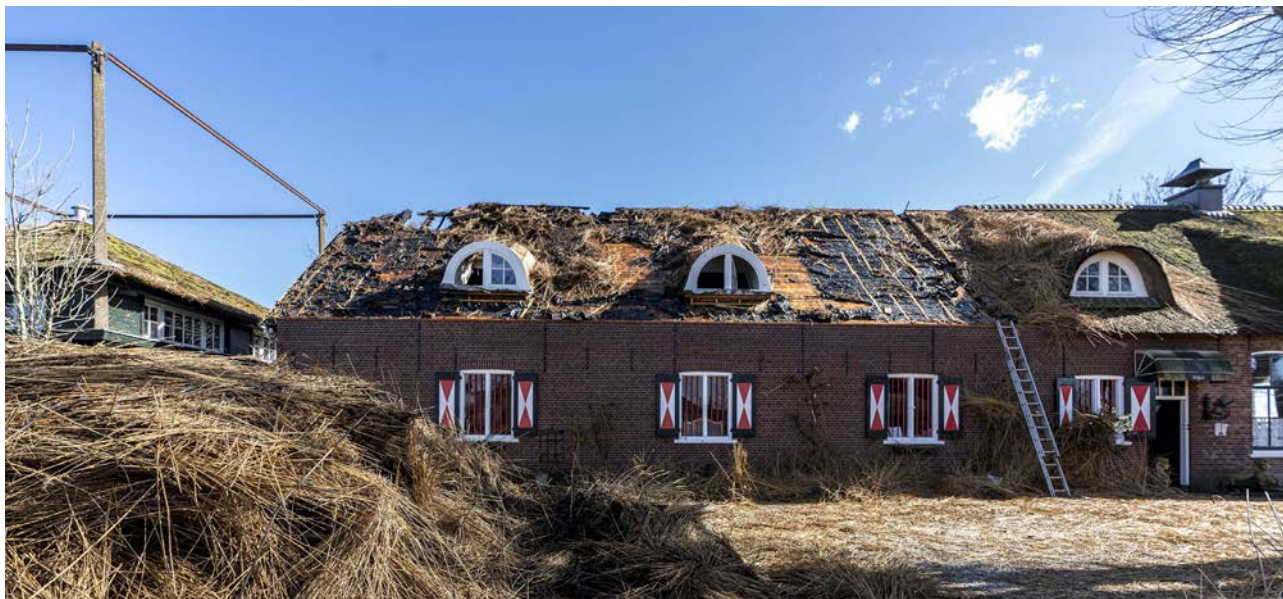
*Afb. Foto bij krantenbericht Leids Dagblad d.d. 20 maart 2018. Goed zichtbaar is het geblakerde dakbeschot en deels verbrande kapconstructie. Fotograaf: H. Kuipers*

Door een brand ontstaan in de schoorsteen in het achterhuis is in 2018 de rieten kap van het achterhuis grotendeels afgebrand. Bij de daaropvolgende renovatie is ook ook de kapconstructie deels vernieuwd.

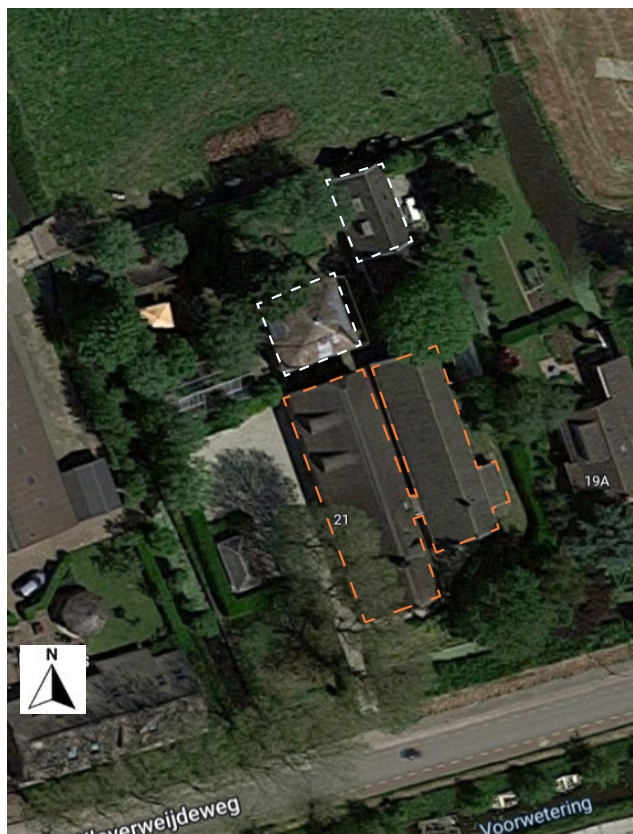
**Afb. links** Luchtfoto met daarop aangegeven de contouren van de oorspronkelijke bebouwing uit 1887 (oranje stippellijn) en de later geplaatste bijgebouwen met een agrarische functie (witte stippellijnen).

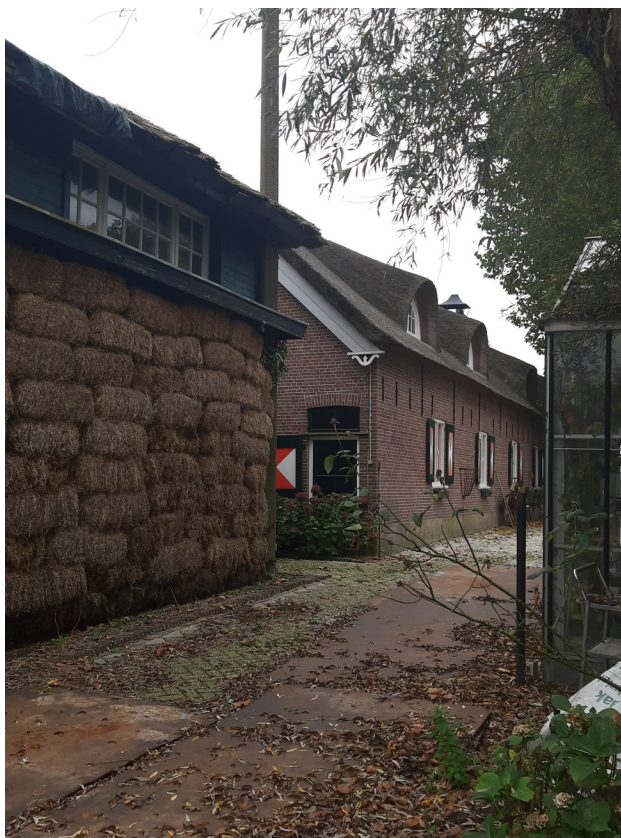
**Afb. rechts** Zicht op de achtergevel van de boerderij. Links op de foto de tot schuur verbouwde vierkante hooiberg uit 1951. Bij de bouw daarvan is de oorspronkelijke zes roedige rietgedekte hooiberg, die op dezelfde plaats stond, vijftien meter westelijk verplaatst. Deze is inmiddels echter niet meer aanwezig.

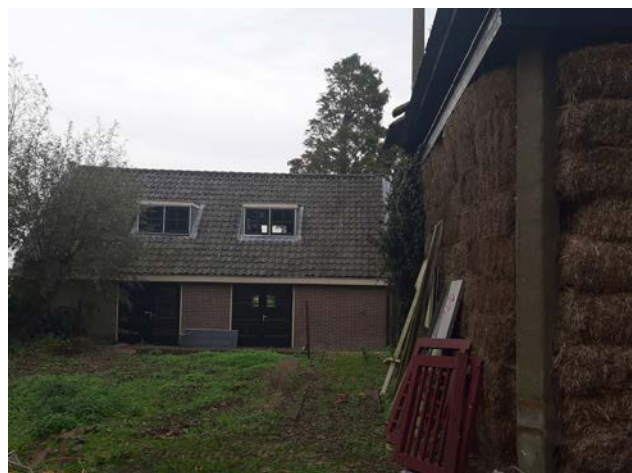
**Afb.** Gemetselde schuur met pannendak uit 1954 die een eerdere voorloper uit 1895, die ongeveer op dezelfde plaats stond, heeft vervangen.

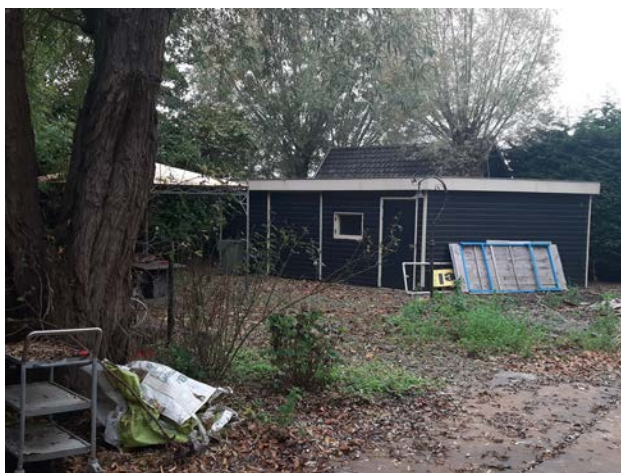
**Afb.** Diverse bouwsels links achter op het perceel. Het schuine pannendak is van een paardenstal die in 1997 daar is neergezet.

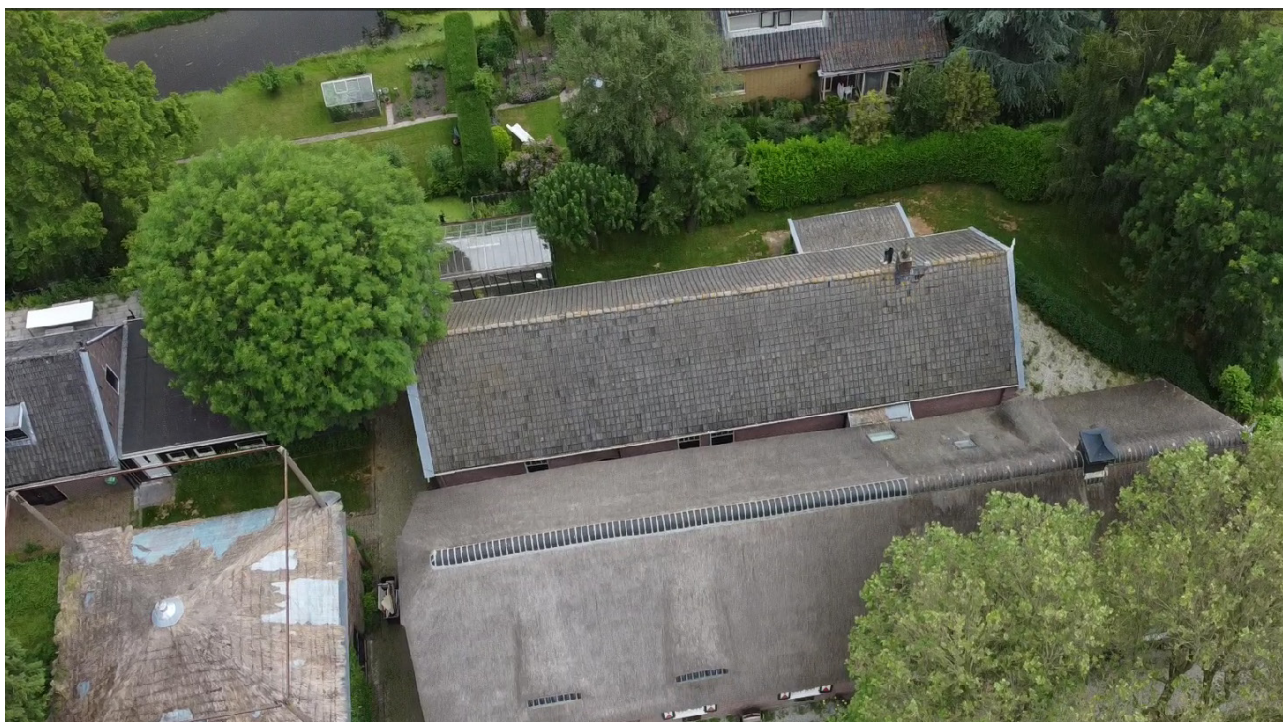
**Afb.** Luchtfoto met het dakaanzicht van de verschillende (bij)gebouwen op het erf. Duidelijk zichtbaar is de (na een brand in 2018) vernieuwde rietbedekking van het achterhuis van de boerderij. Daarbij is het schoorsteenkanaal (waar de brand in ontstond) niet meer teruggebouwd.

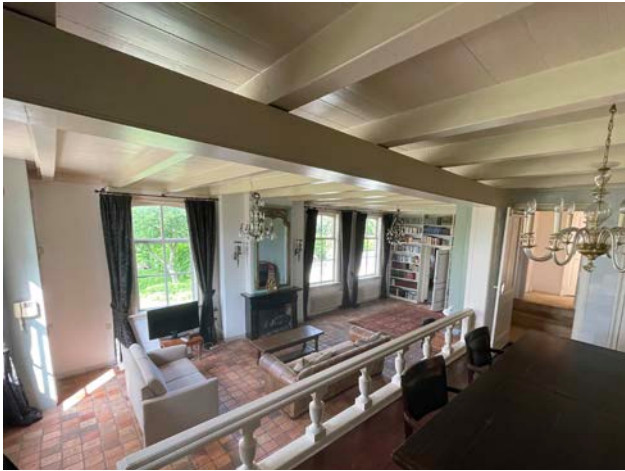
**Afb.** Draagconstructie uit de bouwtijd van de verdiepingvloer in het voorhuis. De (dragende) scheidingswand tussen opkamer en woonkamer is in een secundaire gebruiksfase weggebroken.

Het voor- en achterhuis van de boerderij hebben dragende baksteen gevels. In het voorhuis is de verdiepingvloer uitgevoerd als enkelvoudige grenen houten balklaag met vloerdelen (1887), waarvan de balken opliggen in de zijmuren. De tussenverdiepingvloer boven de half verdiepte kelder bestaat uit gemetselde troggewelfjes (1887) tussen ijzeren liggertjes. De kapconstructie wordt gevormd door eenvoudige grenen houten nokstijlspanten met kreupele stijlen.

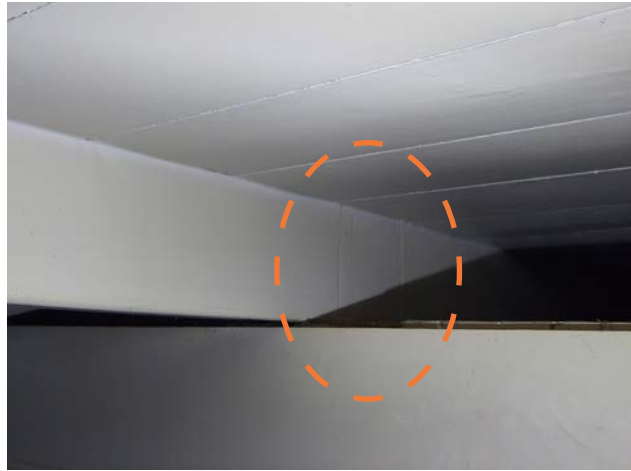
**Afb.** Bouwsporen op zolderbalk van de weggebroken scheidingswand.

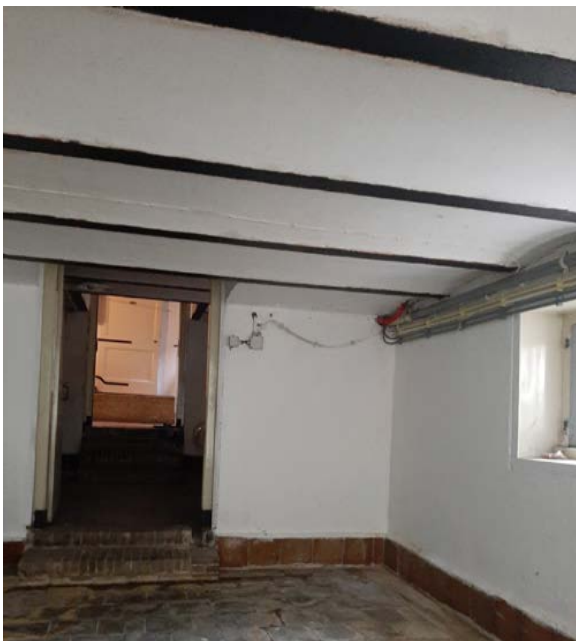
**Afb.** Gemetselde troggewelfjes met ijzeren liggers (1887) in de kelder.

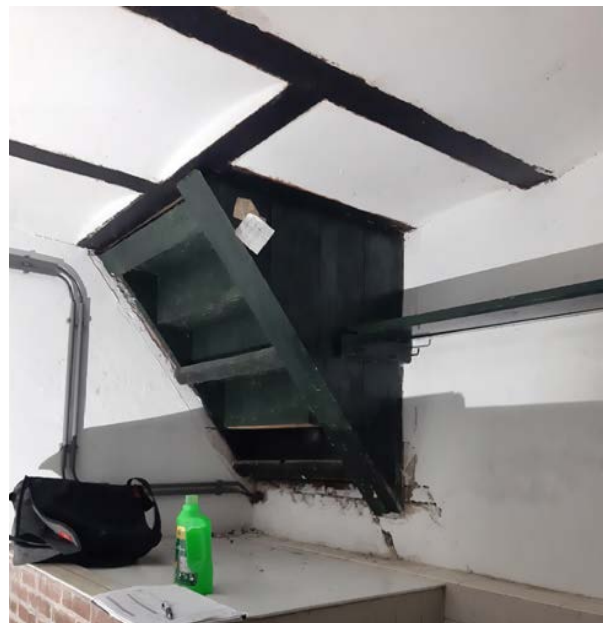
**Afb.** Raveelconstructie ten behoeve van het trapje (1887) naar de boven de gelegen opkamer.

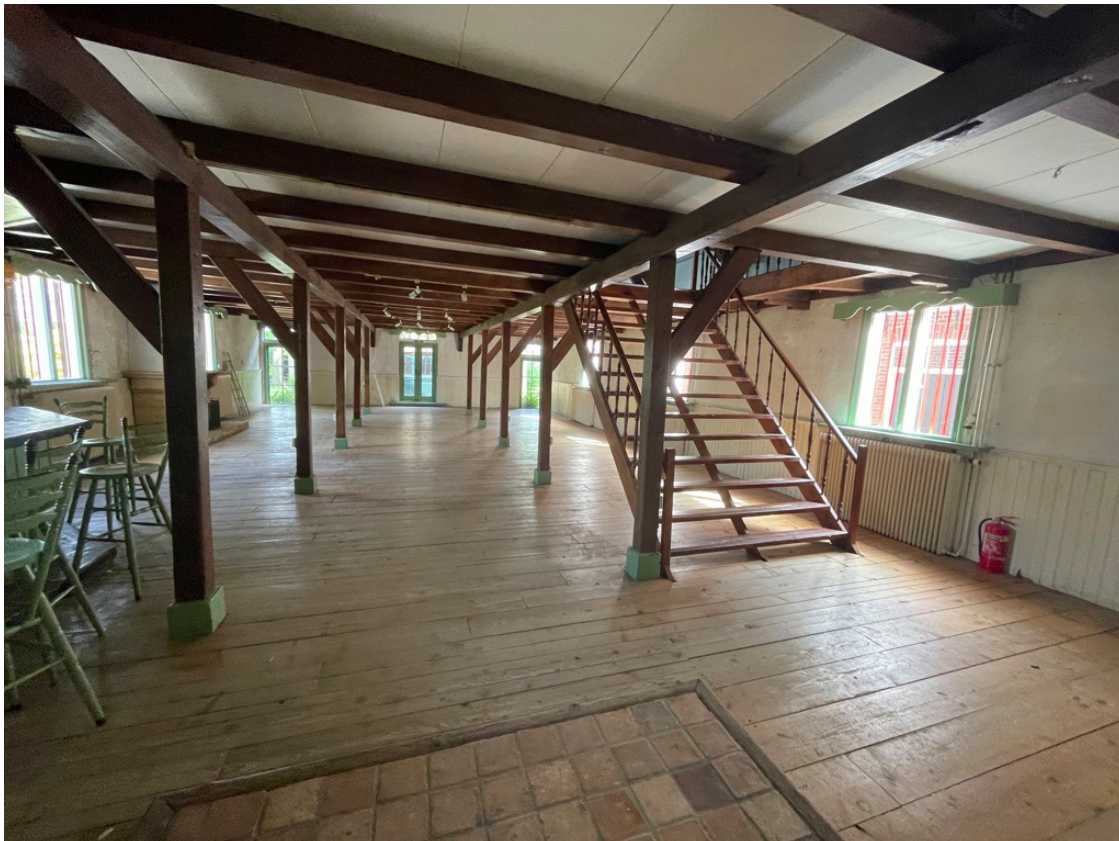
**Afb.** Draagconstructie uit de bouwtijd van de verdiepingsvloer in achterhuis. De zolderbalken zijn om en om voorzien van sleutelstukken. De trap(sparing) is in een secundaire bouwphase ingebracht.

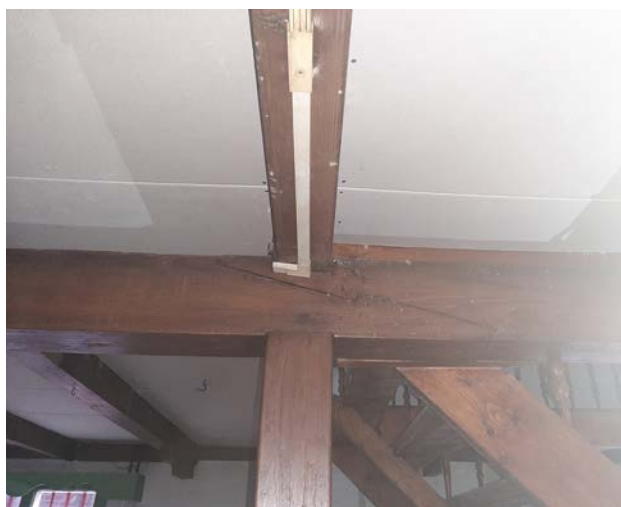
**Afb.** Detailfoto van knooppunt met zolderligger, onderslagbalk met liplas en de daarin ingepende (met houten toognagel) standvink.

In het achterhuis (stalgedeelte en werkkeuken) wordt de draagconstructie gevormd door; in de zijgevels opgelegde grenen houten 'zolderbalken' die worden ondersteunt door sleutelstukken, standvinken met korbeel op betonpoertjes en twee onderslagbalken in de lengterichting van het achterhuis. Over de vloerbalken heen is een dichte zoldering aanwezig die aan het zicht is onttrokken door moderne plafond en vloerafwerkingen. De kapconstructie wordt gevormd door eenvoudige grenen houten nokstijlspanten met kreupele stijlen. Ter plaatse van de dakkapellen (XXIa) is de middengording afgezaagd.

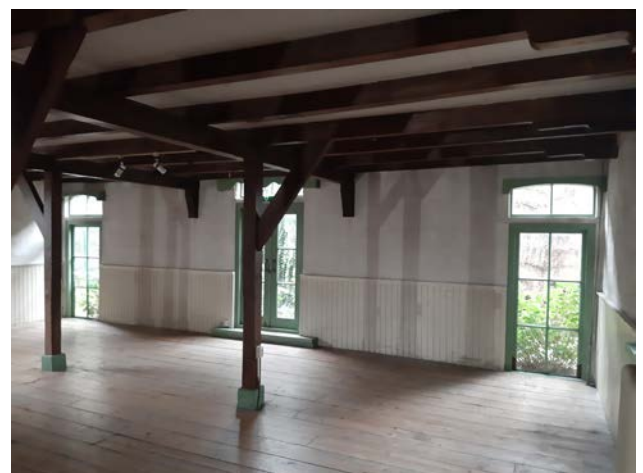
**Afb.** Oplegging van de onderslagbalken in de achtergevel.

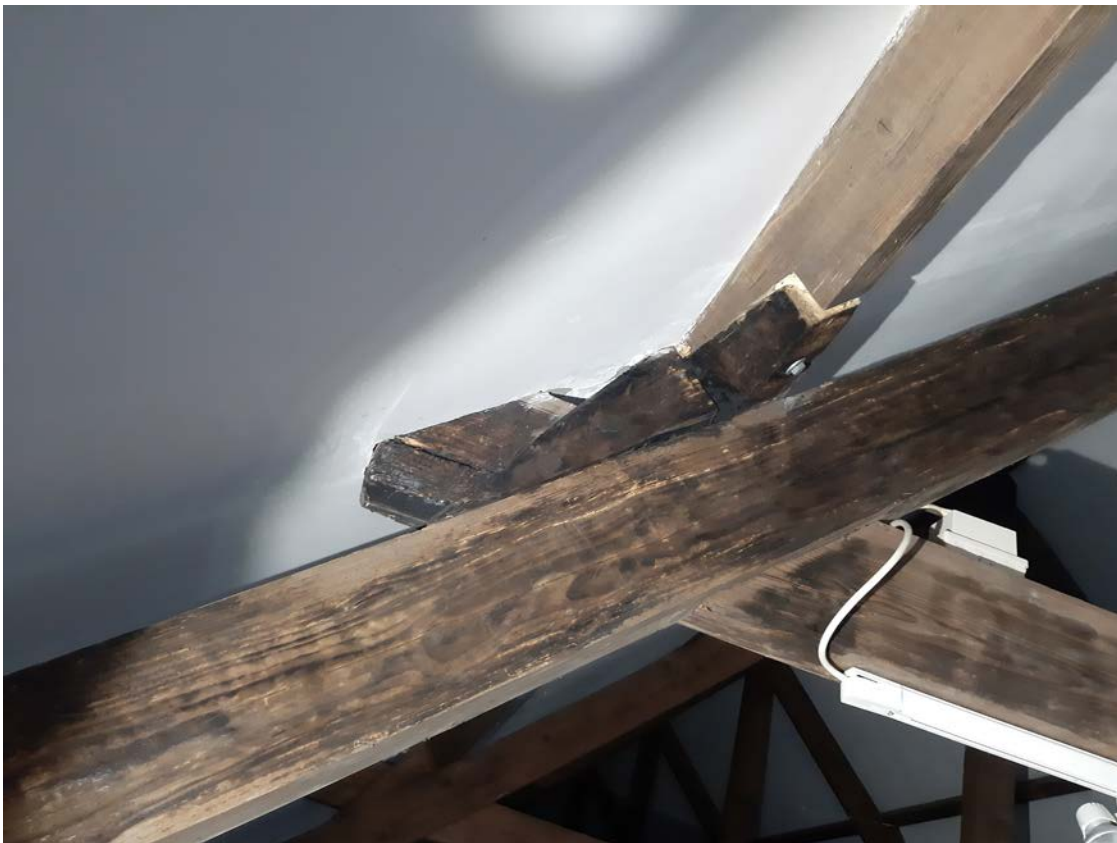
**Afb.** Spant in het achterste travee van het achterhuis. Duidelijk zichtbaar zijn de sporen van de brand uit 2018 en de aangebrachte herstellingen.

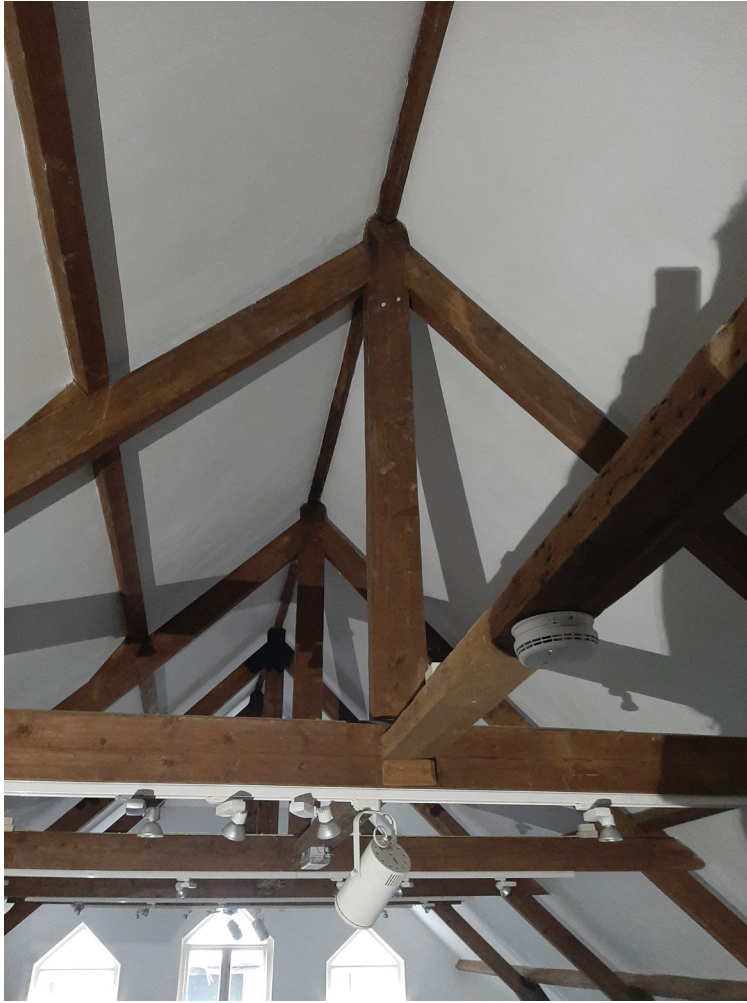
**Afb.** Bovenste deel van het nokstijlspant. De doorgaande schuin geplaatste nokgording is ingelaten in de makelaar en draagt samen met de andere gordingen bij aan de stabiliteit van de kap in de lengterichting.

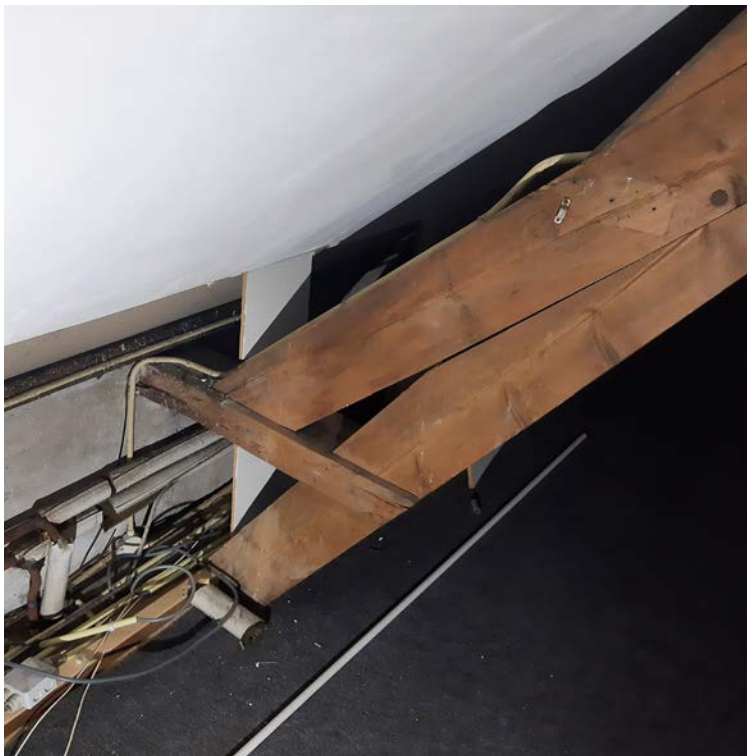
**Afb.** Onderste deel van het nokstijlspant waarvan de krupele stijl afdraagt op de onderliggende zolderbalk. Het spantbeen is via een blokeel verankerd aan de dragende zijmuur en draagt zo bij aan de stabiliteit van de kap in de dwarsrichting.

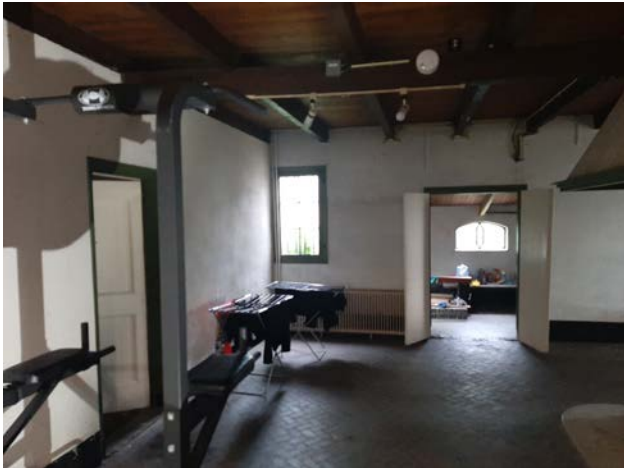
**Afb.** Draagconstructie uit de bouwtijd; de verdiepingsvloer ter plaatse van de werkkeuken in het zomerhuis. Achter de openslaande deuren is het boenhok zichtbaar.

Het zomerhuis heeft dragende baksteen gevels. De draagconstructie wordt verder gevormd door; in de zijgevels opgelegde grenen houten 'zolderbalken' die in het midden van de overspanning worden ondersteunt door een onderslagbalk in de lengterichting. De onderslagbalk zelf wordt op regelmatige afstand ondersteunt door twee dwarswanden en een standvink. Over de vloerbalken heen is een dichte zoldering aanwezig bestaande uit houten vloerdelen (vermoedelijk in een secundaire bouwphase vernieuwd). De kapconstructie wordt gevormd door eenvoudige grenen houten nokstijlspanten met kreupele stijlen. De gordingen en de dakbeschieting zijn in een secundaire bouwphase vernieuwd, waarbij ook de oorspronkelijke nokstijlen zijn verzaagd.

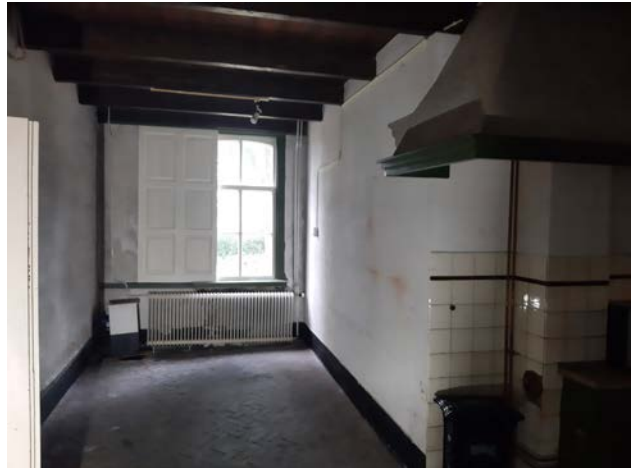
**Afb.** Draagconstructie uit de bouwtijd; de verdiepingsvloer ter plaatse van de werkkeuken. Het schuifvenster met schuifluiken bevindt zich in de voorgevel van het zomerhuis

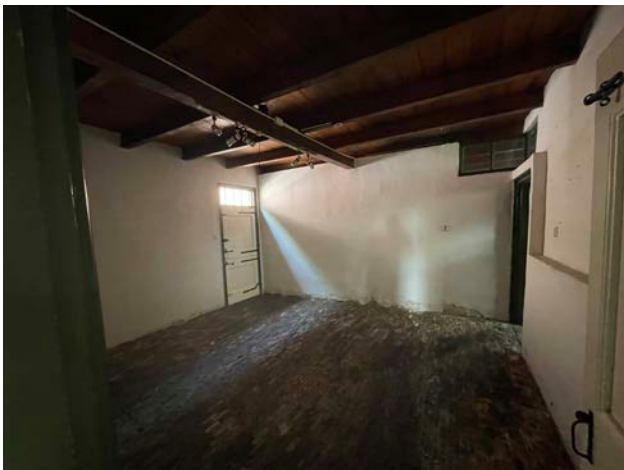
**Afb. links** Draagconstructie uit de bouwtijd; de verdiepingsvloer ter plaatse van de voorruimte van het stalgedeelte in het zomerhuis.

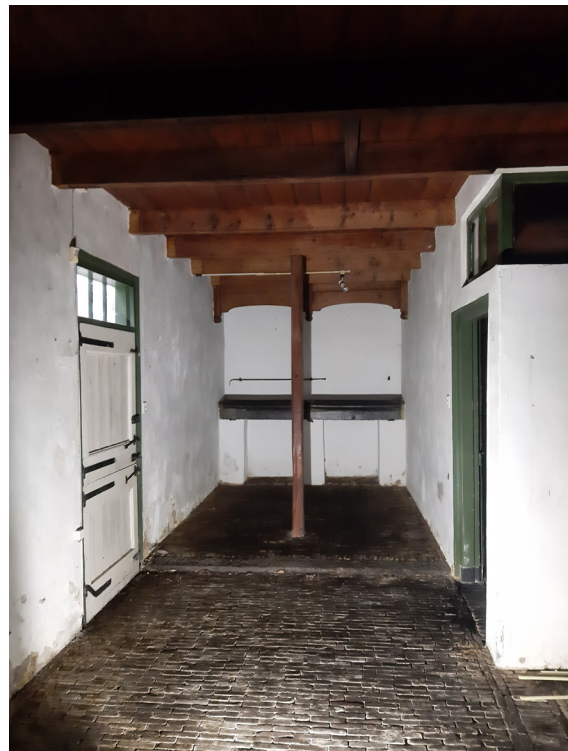
**Afb. rechts** Draagconstructie uit de bouwtijd; de verdiepingsvloer ter plaatse van het stalgedeelte in het zomerhuis. De paardenstalling dateert vermoedelijk uit een secundaire gebruiksfase. In de balklaag is nog een raveelbalk zichtbaar van vermoelijk een later dichtgezet trapgat.

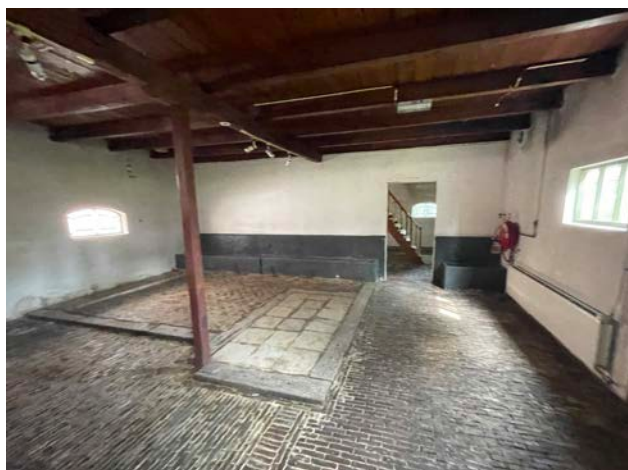
**Afb.** draagconstructie uit de bouwtijd; de verdiepingsvloer ter plaatse van stalgedeelte in het zomerhuis. De wandopening dateert uit een secundaire bouwphase en geeft toegang tot de voormalige wagenschuur

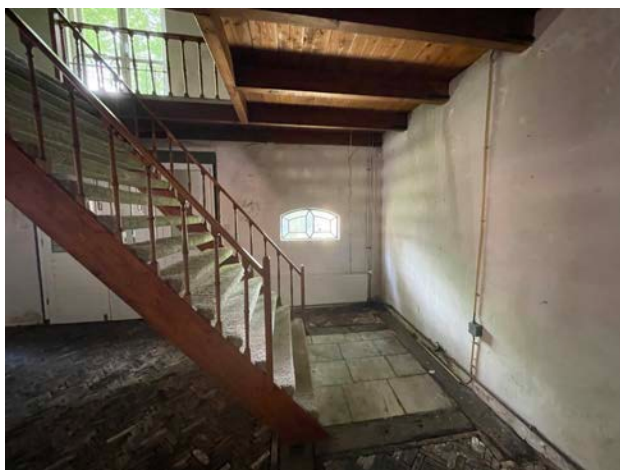
**Afb.** draagconstructie uit de bouwtijd; de verdiepingsvloer ter plaatse van de voormalige wagenschuur in het zomerhuis. De trap(sparing) dateert uit een secundaire bouwphase.

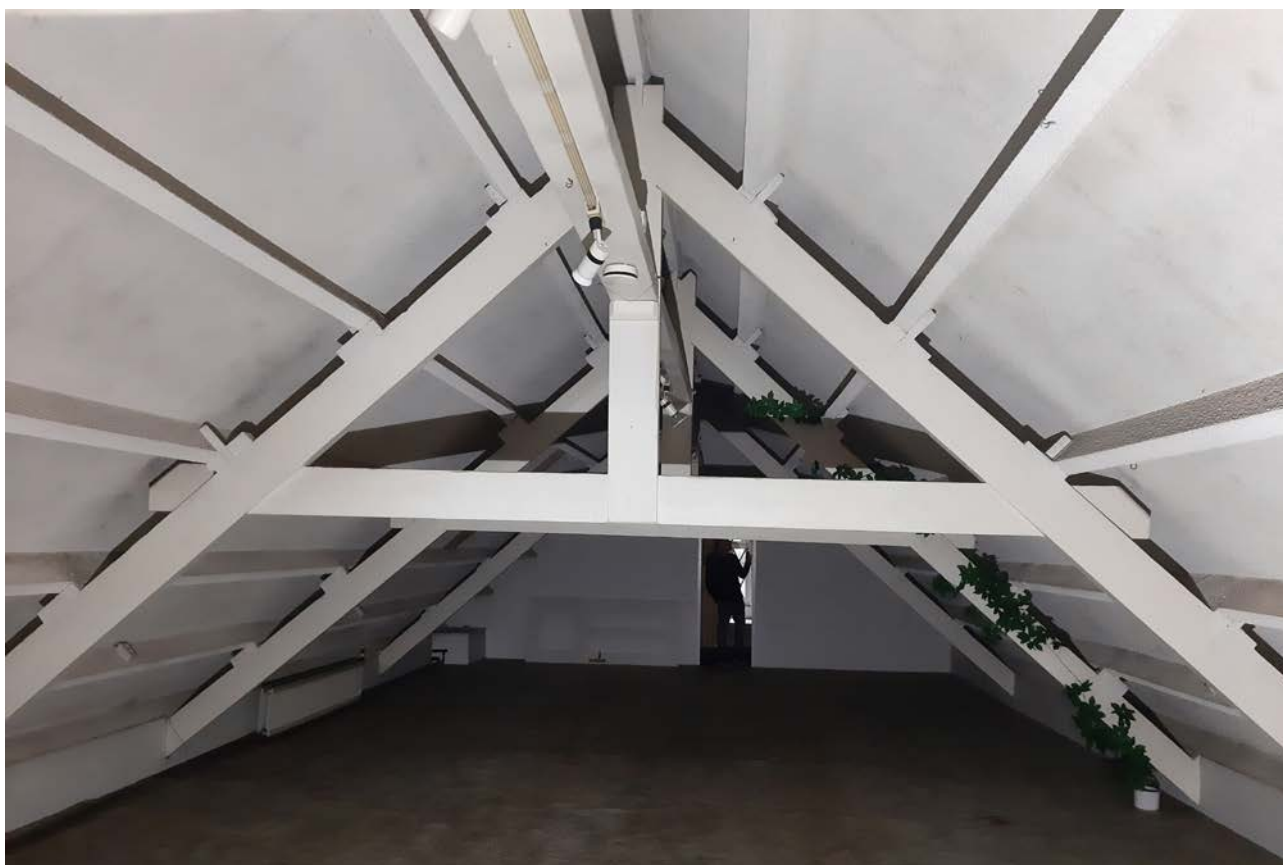
**Afb.** Nokstijlspanten in het zomerhuis. Duidelijk zichtbaar is dat de nokstijlen verzaagd zijn en de godingen zijn vervangen.

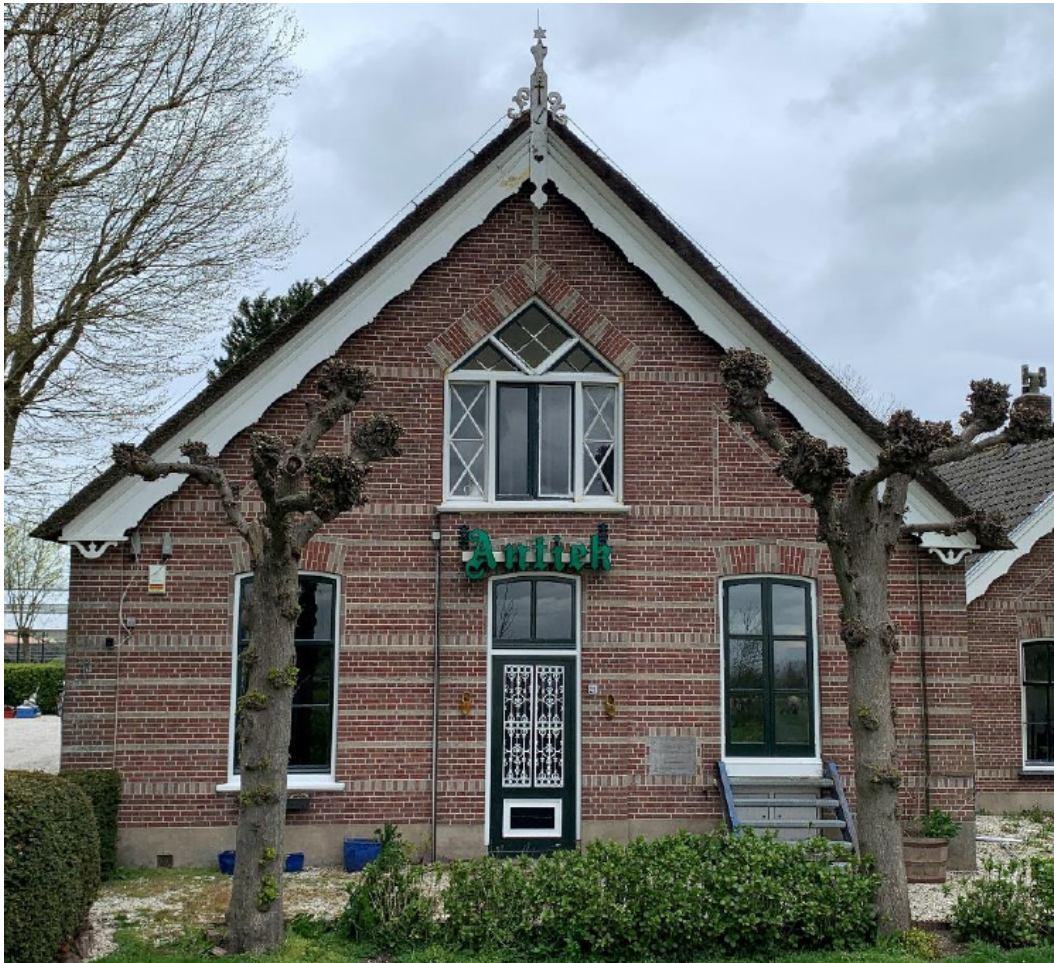
*Afb. Voorgevel boerderij. Duidelijk zichtbaar is het siermetselwerk in een contrasterende kleur. Een de geveltop een metselteken in de vorm van een Latijns kruis.*

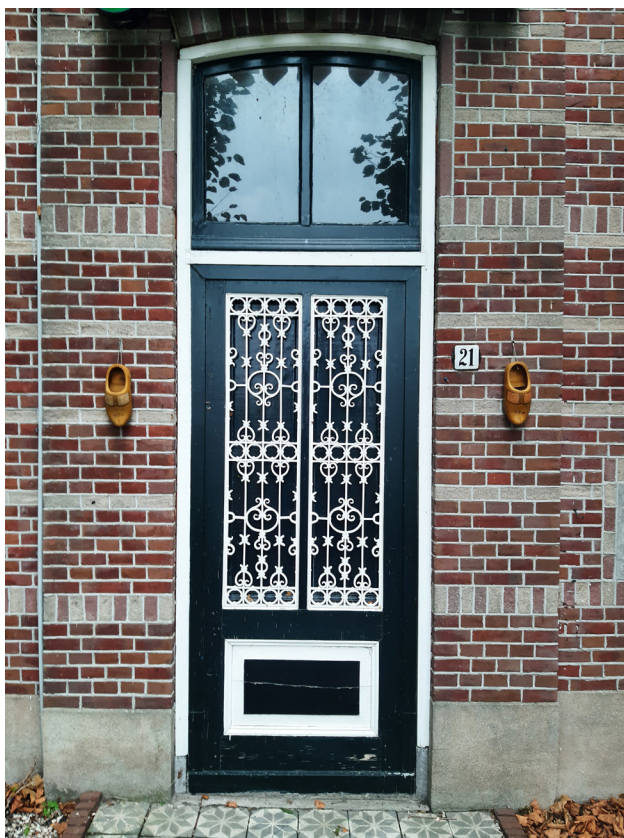
*Afb. Voordeur boerderij. De bovenregel van het kozijn en de natuursteen neuten zijn voorzien van een biljoening. Het middenkalf en de kozijnstijlen zijn vernieuwd.*

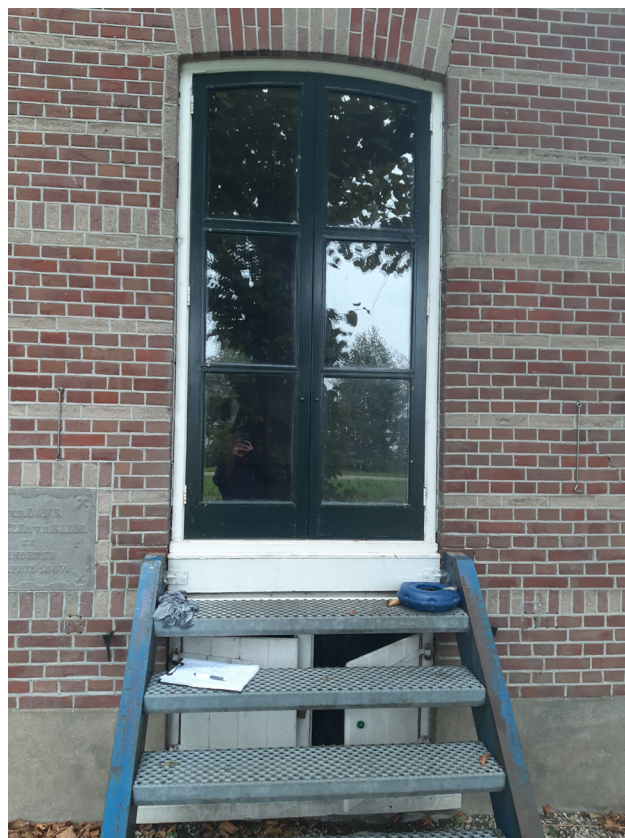
*Afb. Voormalig schuifvenster ter plaats van de opkamer met daaronder een kelderraam met luiken uit een secundaire bouwphase.*

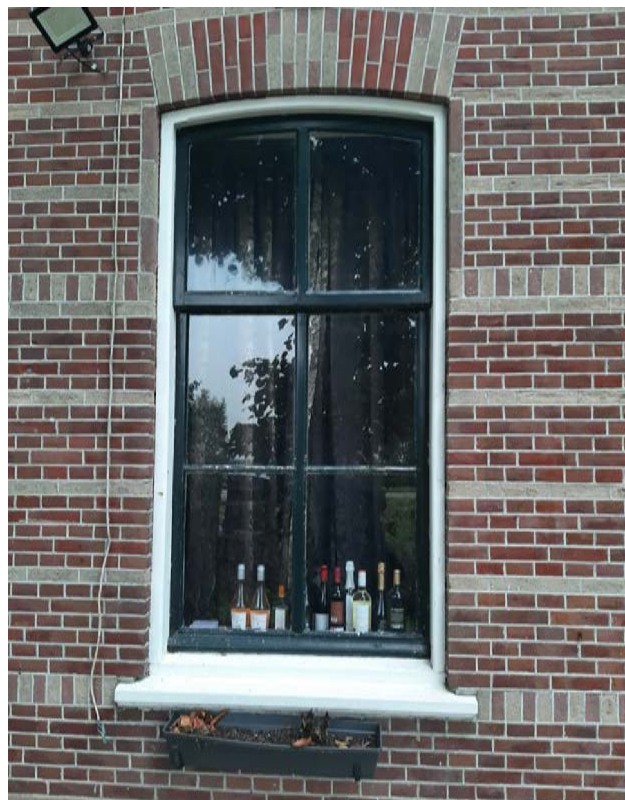
*Afb. Schuifvenster uit de bouwtijd ter plaats van de voormalige woonkeuken. Hier is de oorspronkelijke geprofileerde houten raamdorpel nog aanwezig.*

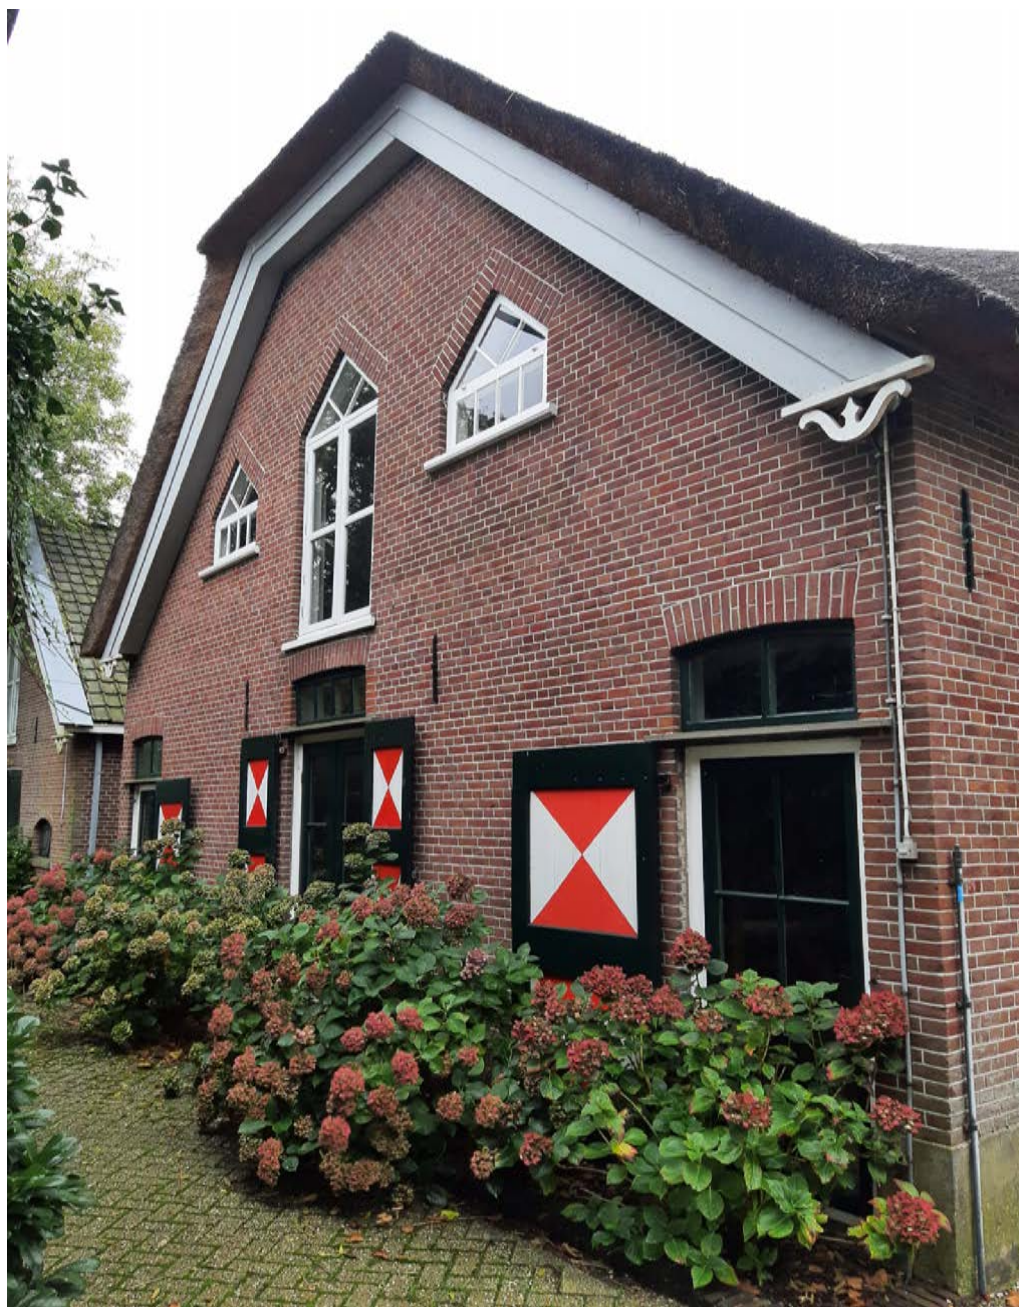
*Afb. Achtergevel boerderij.*

De achtergevel heeft een symmetrische indeling. Op de beganegrond zijn er drie gevelopeningen; een ter plaatse van de voergang in het midden van de gevel en twee ter plaatse van de kruigangen aan de zijgevels. Van de oorspronkelijke gevelvullingen zijn alleen de vaste bovenlichten nog aanwezig. Bij de functiewijziging naar woonboerderij zijn de deurkozijnen en opgeklampte houten staldeuren uit de bouwtijd vervangen. Daarvoor zijn direct onder de bovenlichten prefab betonlateien ingebracht. De houten luiken dateren eveneens uit een secundaire bouwfase.

Op de verdieping drie keperboogvensters uit de bouwtijd waarvan het kozijnhout aan de binnenzijde is voorzien van een biljoening. De vaste driedelige bovenramen zijn voorzien van schuin geplaatste glasroeden. Bij het middelste (hoge) venster is de onderdorpel vernieuwd en zijn stolpramen (XXd) ingebracht ter vervanging van houten luiken. De twee lage vensters hebben nog de houten geprofileerde raamdorpel uit de bouwtijd. De onderramen waren vermoedelijk oorspronkelijk kleppend, getuige de restanten van ingeslagen paumelle scharnieren.

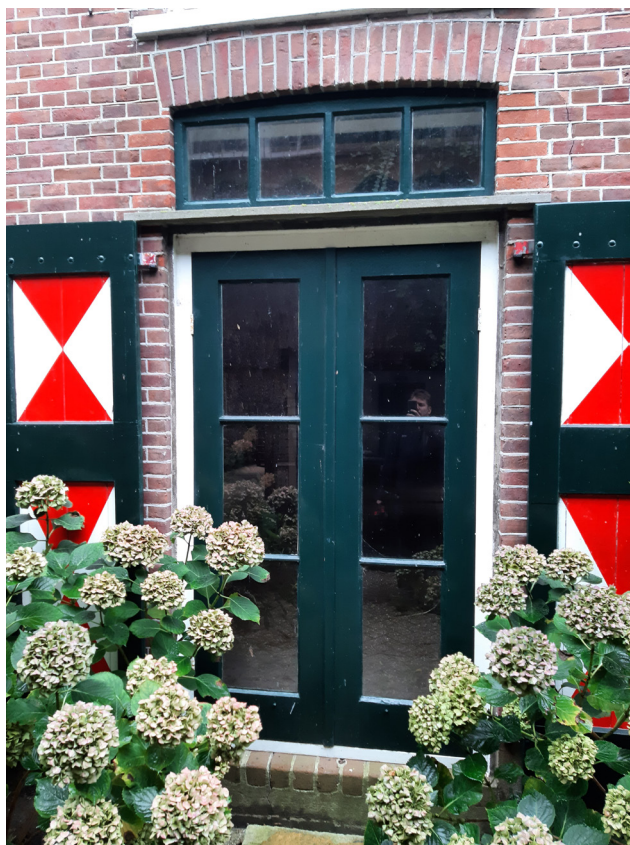
**Afb.** Gevelopening ter plaatse van de voergang. De stolpdeuren dateren uit een secundaire bouwphase. De onderdorpel lag oorspronkelijk een stuk lager (gelijk aan de voergang en de erfbestrating).

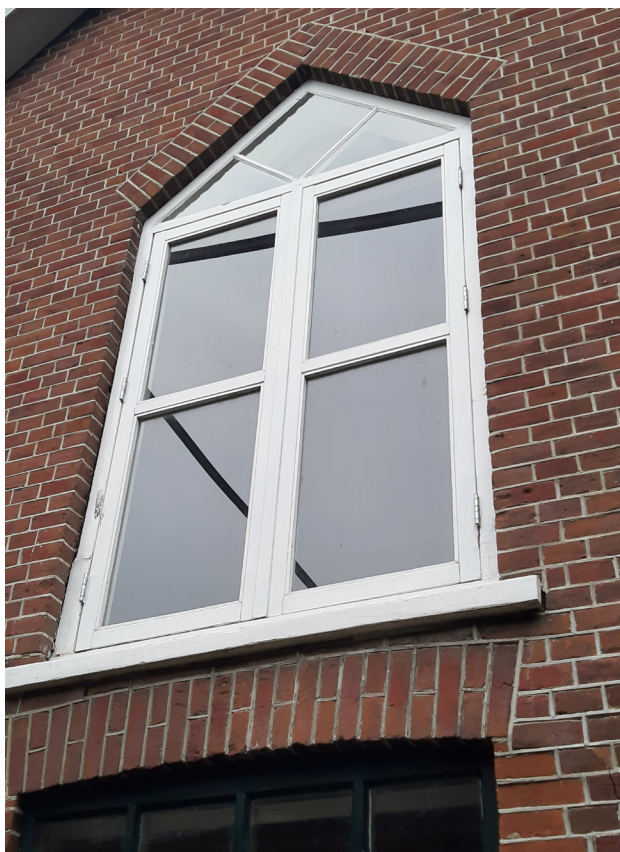
**Afb.** Gevelopening op de verdieping.

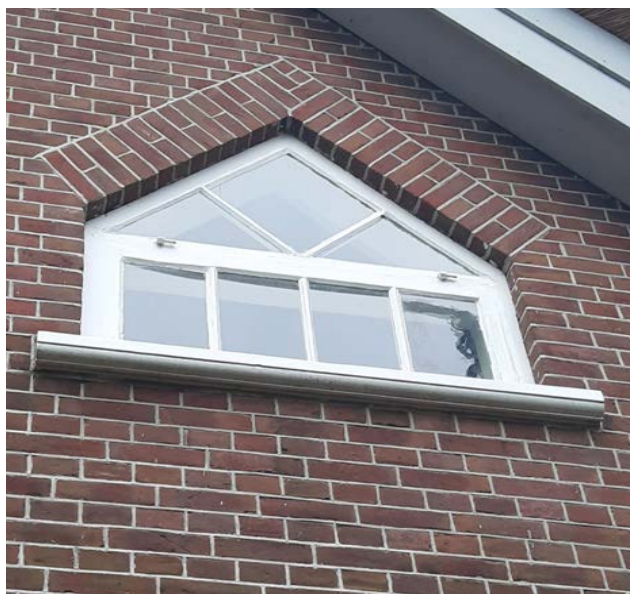
**Afb.** Rechter keperboogvenster in de achtergevel. Duidelijk zichtbaar zijn de restanten van ingeslagen paumelle scharnieren. Vermoedelijk waren de onderramen oorspronkelijk kleppend, zodat de achterliggende hooizolder geventileerd kon worden.

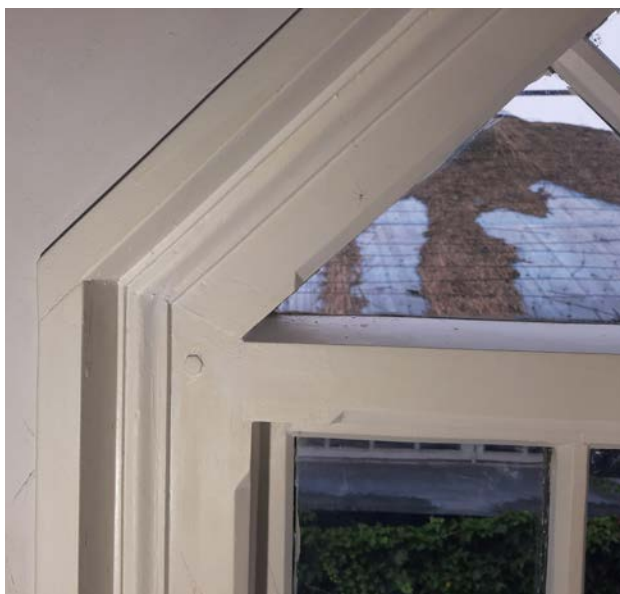
**Afb.** Binnenkant keperboogvenster. Duidelijk zichtbaar is de houten toognagel en de biljoening van het kozijnhout. De dagkantbetimmeringen dateren uit een secundaire bouwphase (XXa).

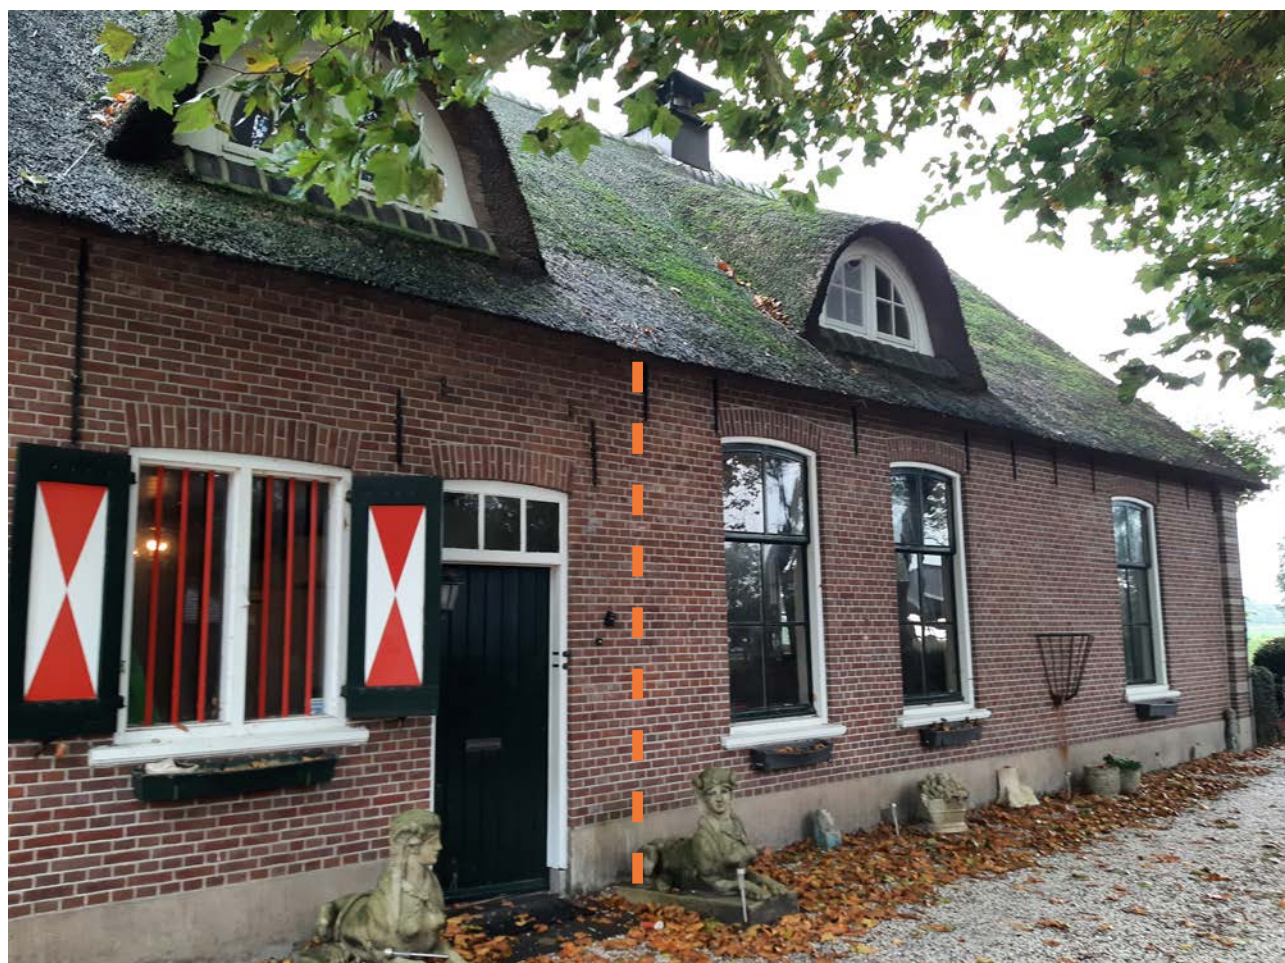
**Afb.** Linker langsgevel van de boerderij met rechts van de oranje stippelijn de drie zesruits schuifvensters ter plaats van het voorhuis. Links van de stippelijn het tweelichtvenster en de zijdeur ter plaatse van de werkkeuken in het achterhuis.
