Bouwhistorische verkenning

# Boerderij 'Hoogstede'

Van Klaverweijdeweg 21, Hoogmade

*Versie: 24 november 2022*

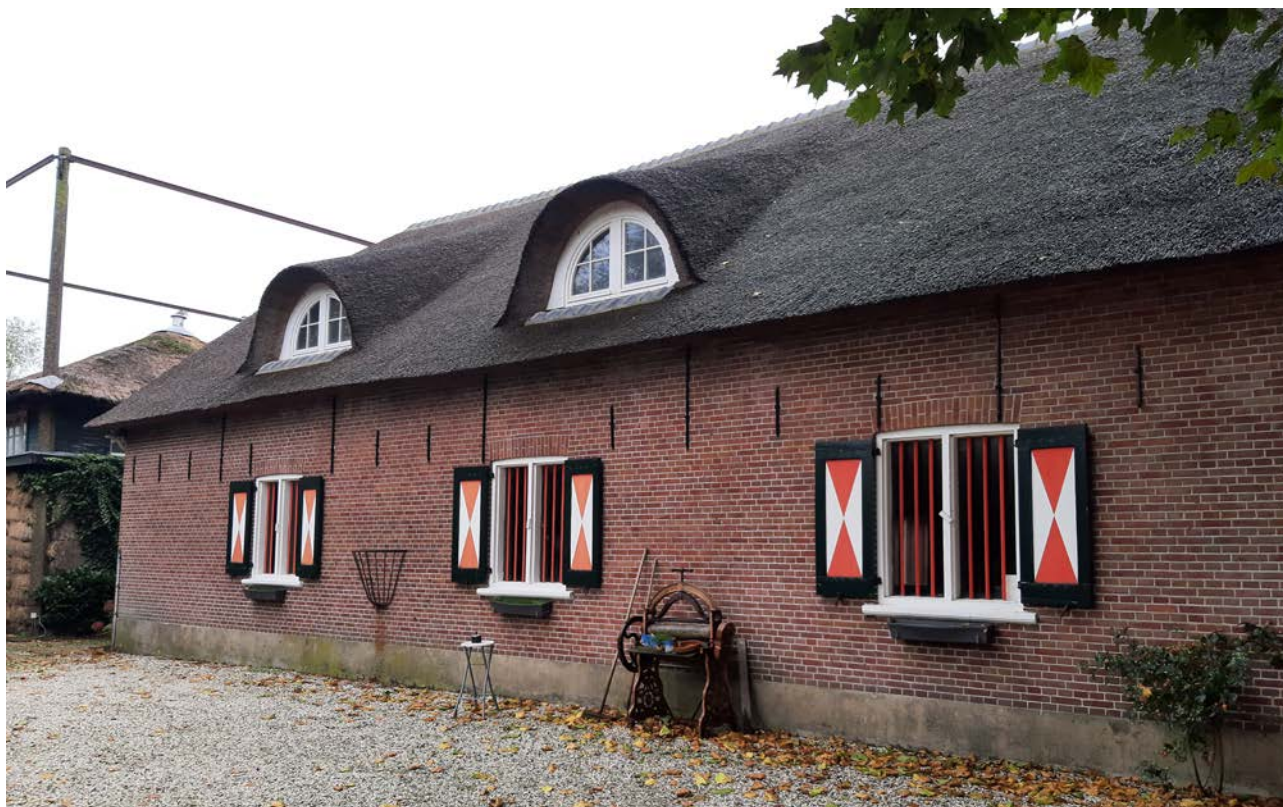
**Afb.** Linker lansgevel van de boerderij ter plaats van het achterhuis (stalgedeelte) met tweelichtvensters voorzien van geprofileerde raamdorpels, dievenijzers en houten luiken (vernieuwd XXB).

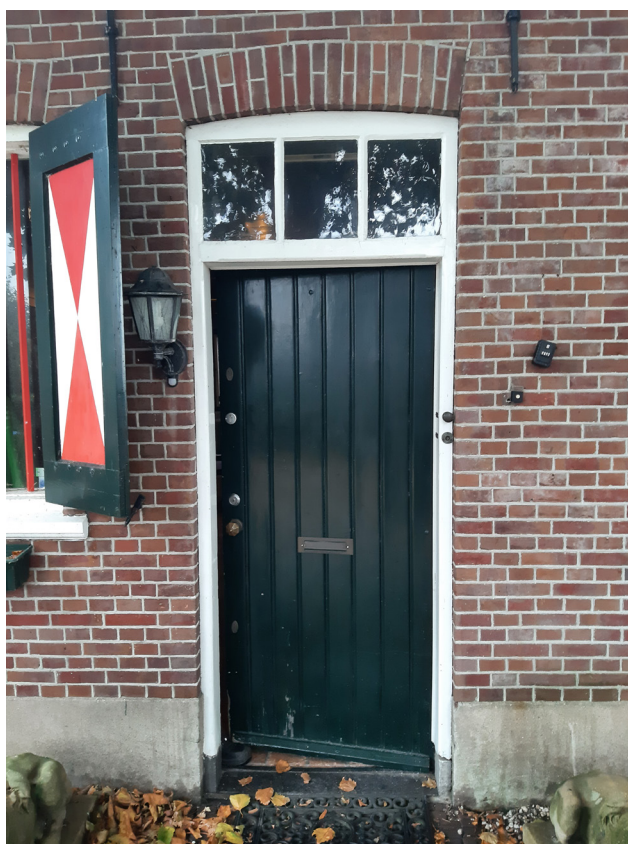
**Afb.** Zij-ingang ter plaatse van de werkkeuken. Het deurkozijn met drieruits bovenlicht is gelijk in uitvoering en detaillering als bij de loopdeuren in het stalgedeelte van het naastgelegen zomerhuis.

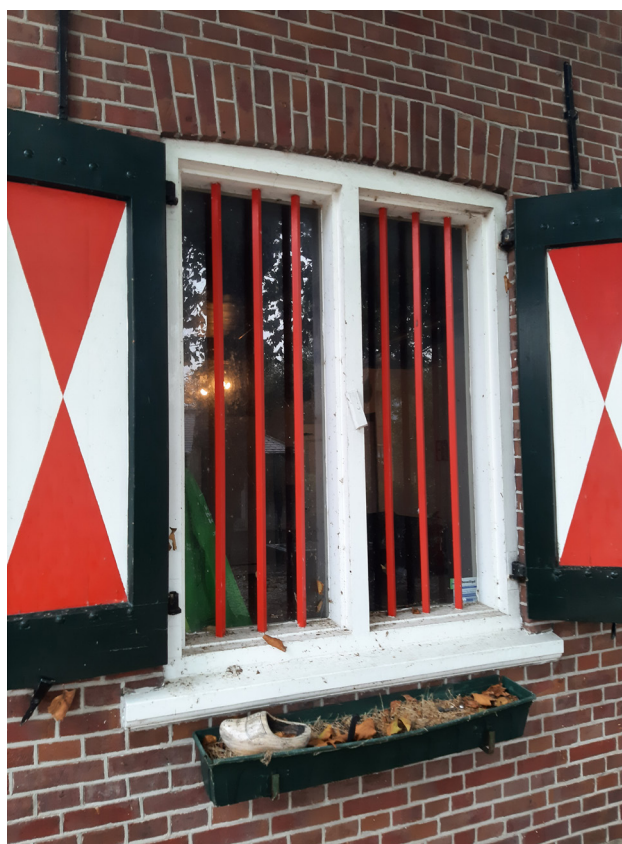
**Afb.** Tweelichtvenster uit de bouwtijd ter plaatse van het stalgedeelte.

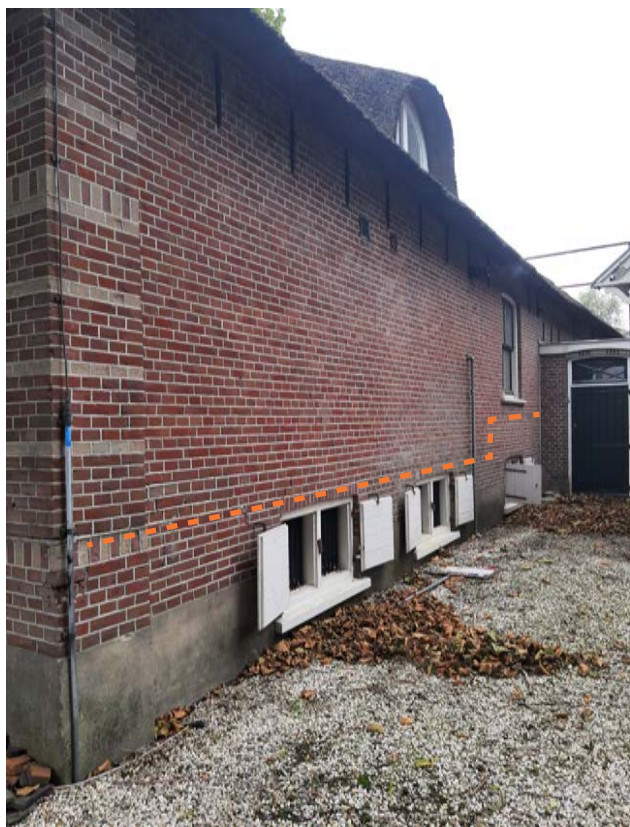
**Afb.** Rechter lansgevel van de boerderij ter plaats van het voorhuis (opkamer en melkkelder) met tweedelige keldervensters voorzien van luikspionningen, dievenijzers en houten luiken (vernieuwd XXB). De oranje stippellijn geeft het verloop van de kelderzoldering aan.

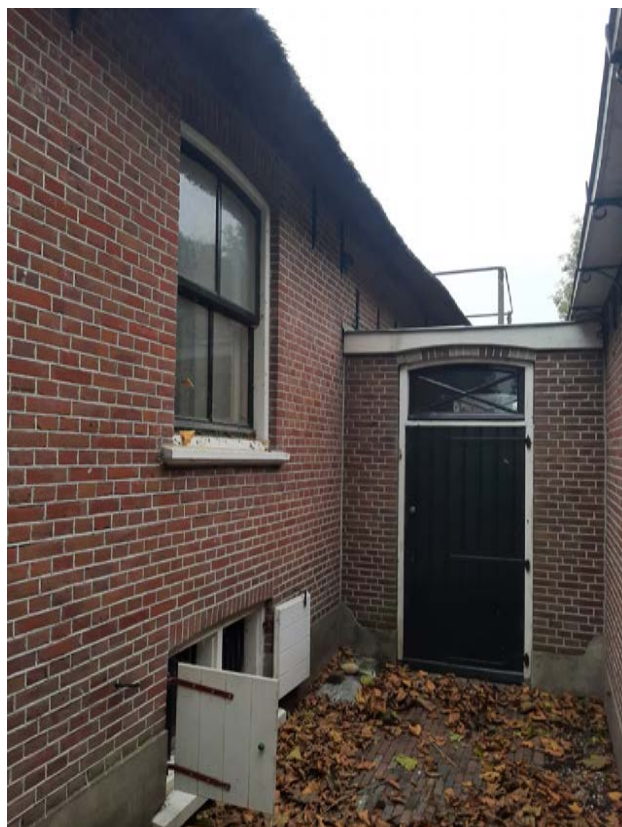
**Afb.** Rechter lansgevel van de boerderij ter plaats van het voorhuis (voorm. slaapkamer achter de opkamer). Duidelijk zichtbaar is de loopdeur in het tussenlid tussen boerderij en het zomerhuis.

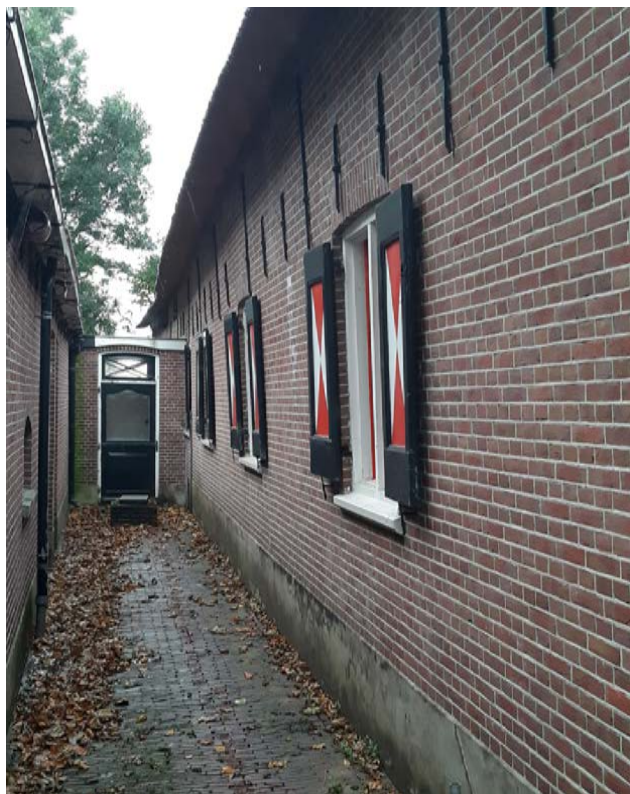
**Afb.** Rechter zijgevel van de boerderij. Achter in de tussengang is de zijgevel van het tussenlid tussen boerderij en zomerhuis zichtbaar.

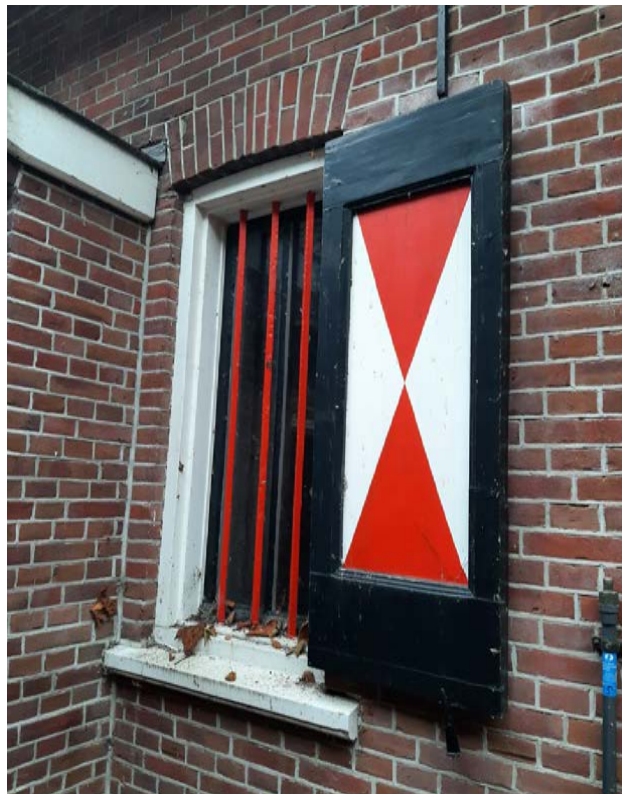
**Afb.** Enkelvoudig venster ter plaatse van de werkkeuken in de boerderij. Deze is aan de binnenzijde voorzien van een raam met middenroede uit de bouwtijd.

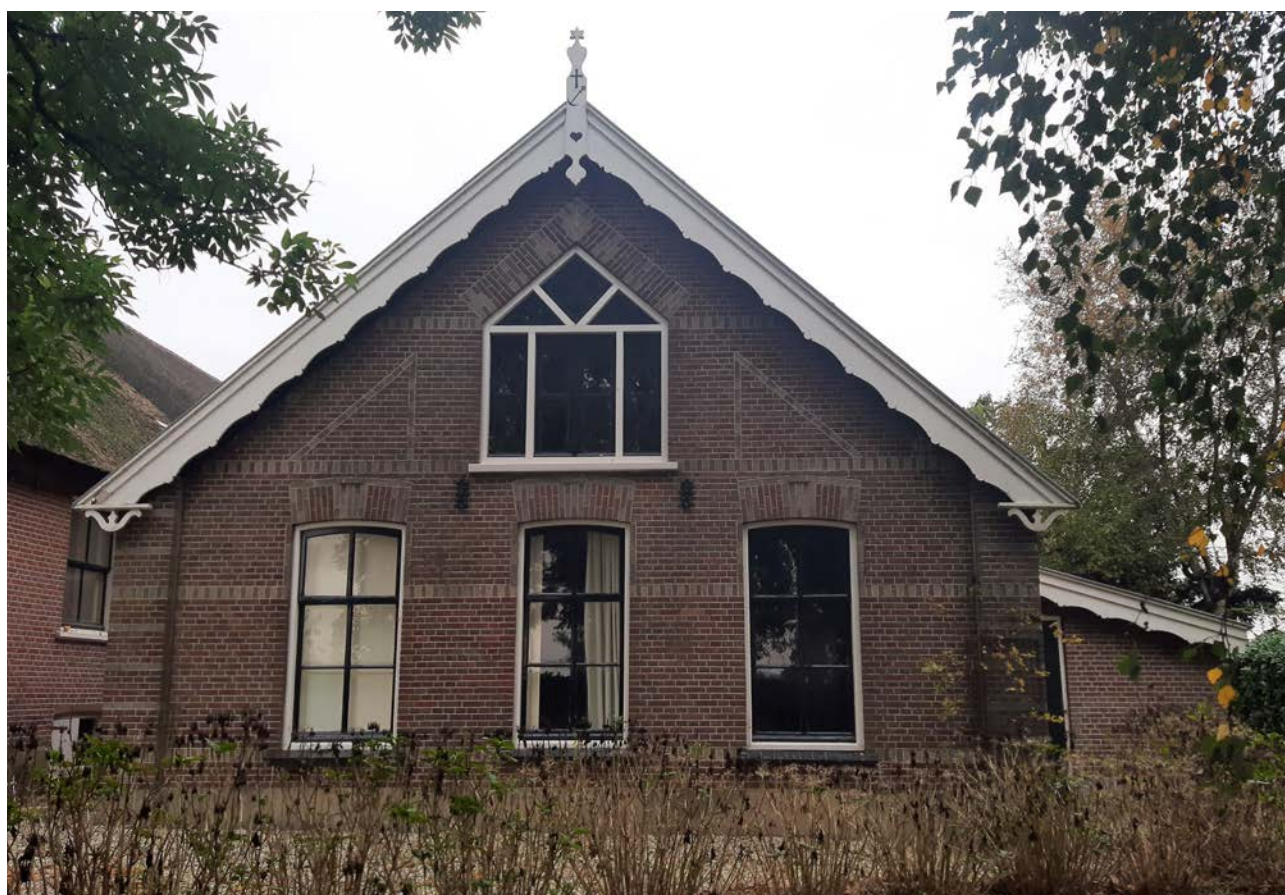
*Afb. Voorgevel van het zomerhuis. Opvallend is de plankmakelaar voorzien van christelijke geveltekens; hoop, geloof en liefde en zespuntige ster.*

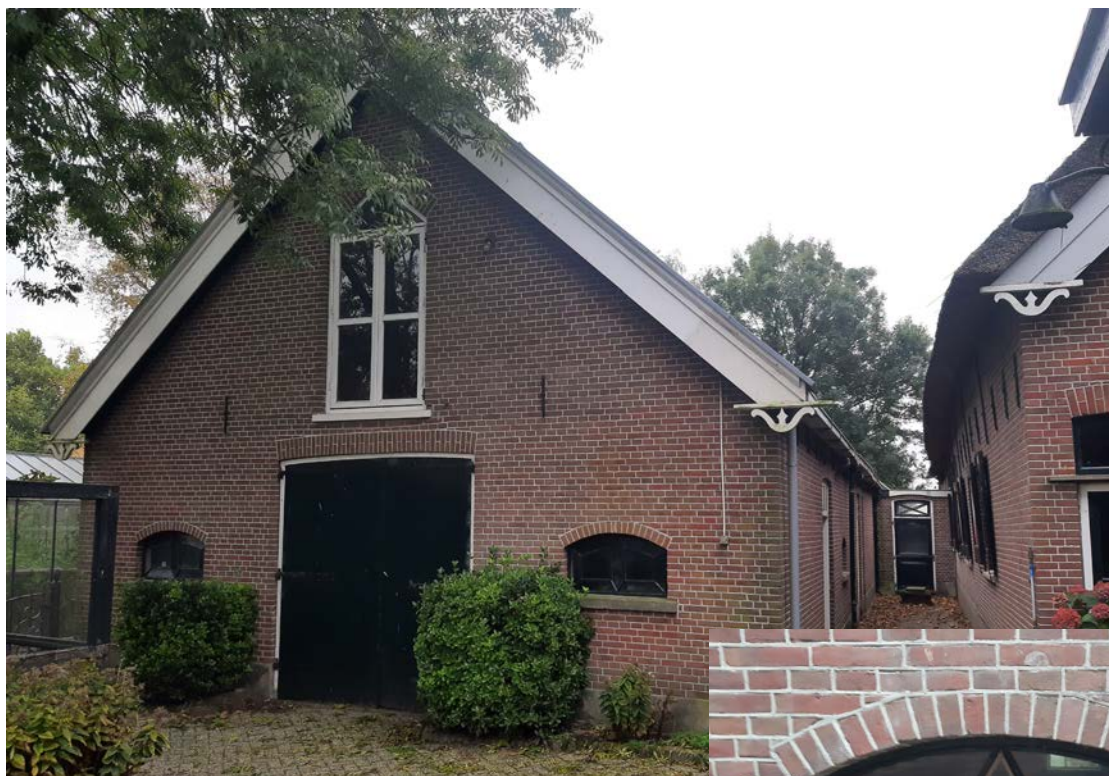
*Afb. Achtergevel van het zomerhuis. Inzet: detailfoto van gietijzeren stalraampje uit de bouwtijd.*

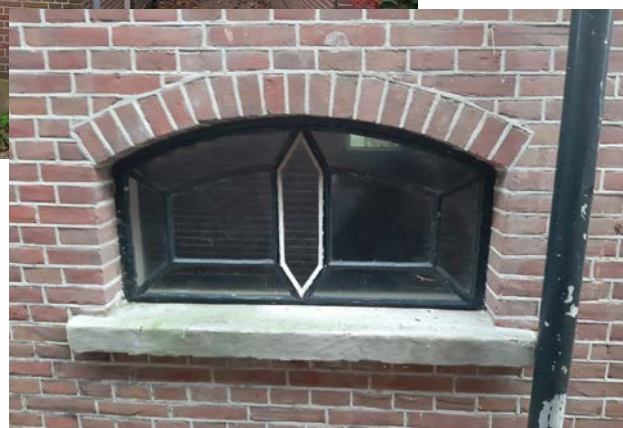
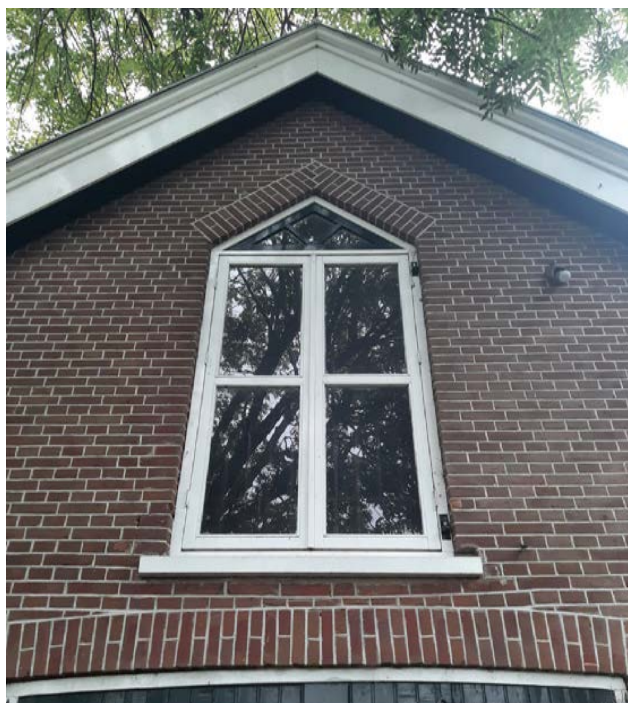
*Afb. Keperboogvenster in de achtergevel van het zomerhuis. Vermoedelijk was dit de toegang tot de hooi- of bergzolder en was de opening oorspronkelijk afgesloten met een luik.*

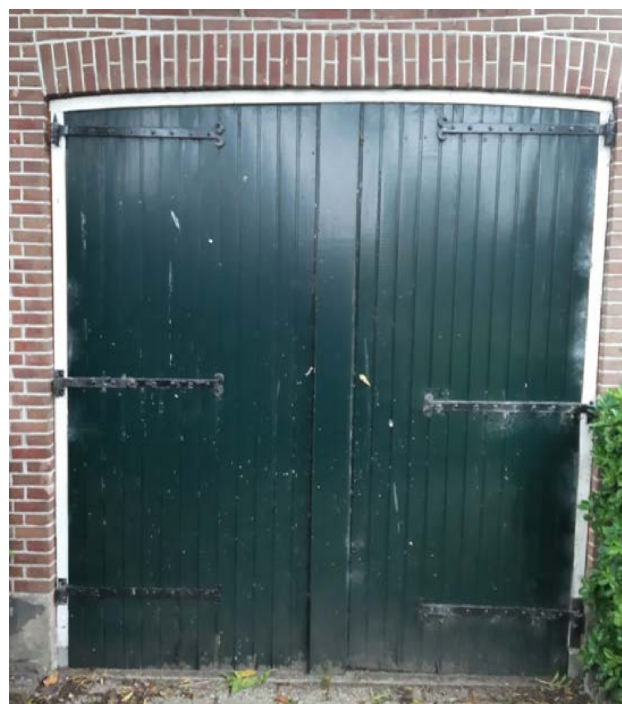
*Afb. Achtergevel van het zomerhuis. Staldeur (vernieuwd) die toegang gaf tot de voormalige wagenschuur.*

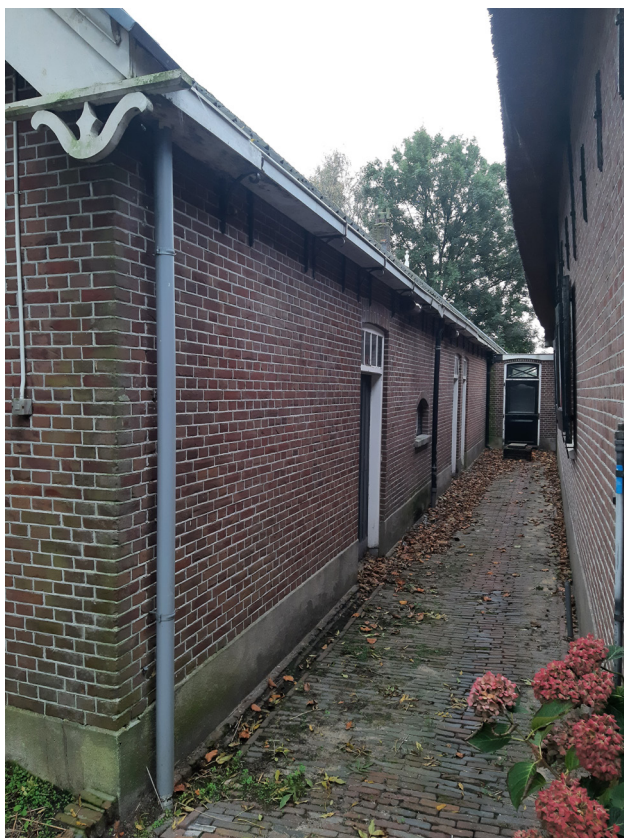
**Afb.** Linkergevel van het zomerhuis. Ter plaatse van het voormalige stalgedeelte zijn boven-en onderdeuren aanwezig. Deze zorgde voor extra ventilatie en daglicht. Tussen de twee voorste deuren een gietijzeren staldeur

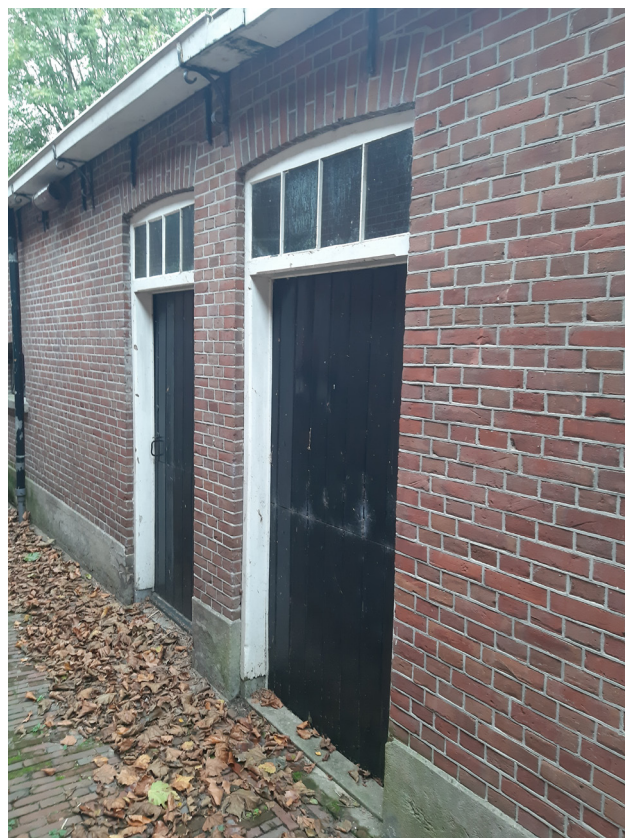
**Afb.** Boven-en onderdeuren van het stalgedeelte. De deurkozijnen zijn qua uitvoering en detaillering gelijk aan het kozijn van de zij- ingang naar de werkkeuken van de boerderij

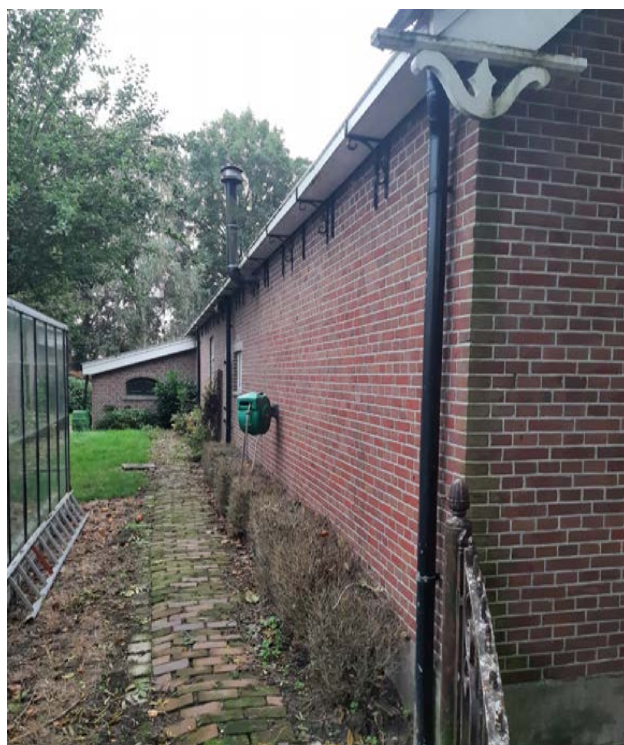
**Afb.** Rechtergevel van het zomerhuis. Ter plaatse van het voormalige stalgedeelte zijn twee boven-en onderdeuren aanwezig.

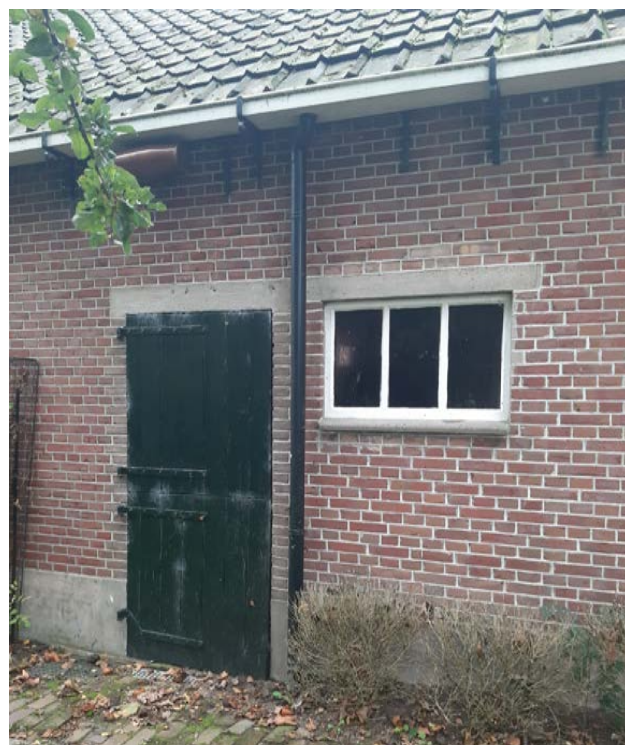
**Afb.** Rechtergevel van het zomerhuis. In een secundaire bouwphase (XXA) ingebrachte loopdeur met zijraam. Vlak onder de goot een ingemetselde grespijp, wellicht ooit bedoelt om met natuurlijke trek de stal extra te ventileren.

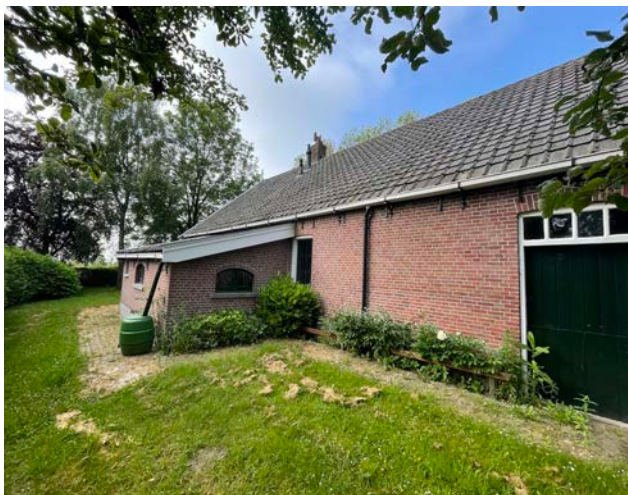
**Afb.** Rechtergevel van het zomerhuis. Ter plaatse van het voormalige stalgedeelte. Links de boven-en onderdeur uit de bouwtijd, rechts daarvan een in een secundaire bouwphase bijgeplaatste deur met zijraam.

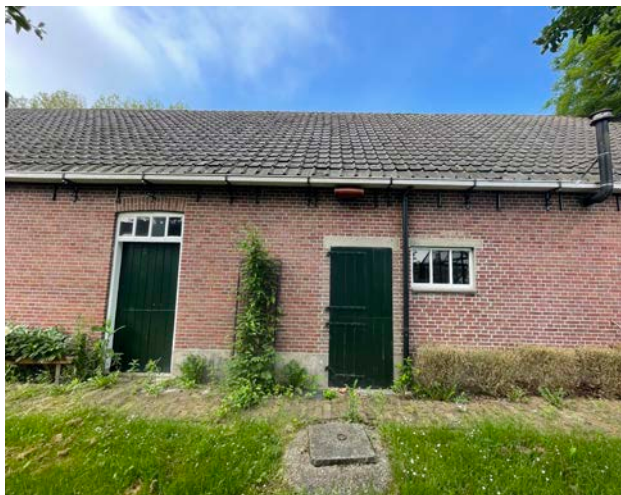
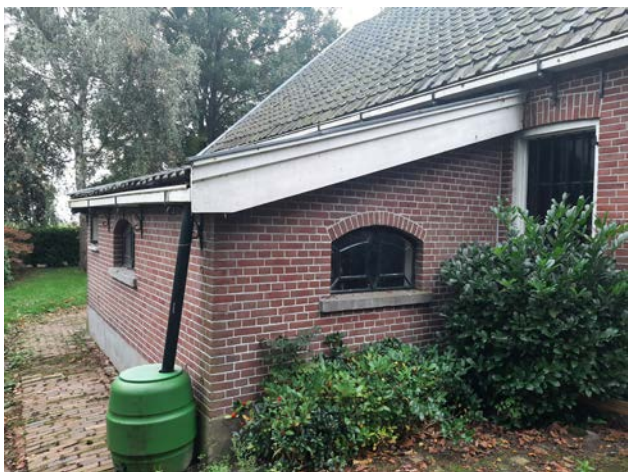
**Afb.** Rechter- en achtergevel van het boenhok.

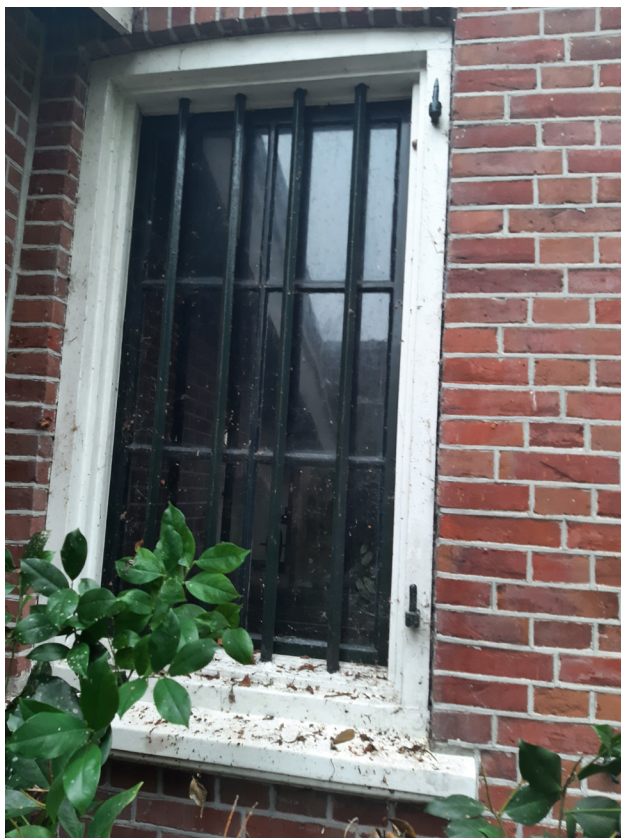
**Afb.** Venster uit de bouwtijd ter plaatse van de werkkeuken in het zomerhuis. Aan de binnenzijde van het kozijn bevindt zich een zesruits draairaam uit de bouwtijd. Goed zichtbaar zijn nog de luikspinning en luikgehengen aan de buitenzijde.

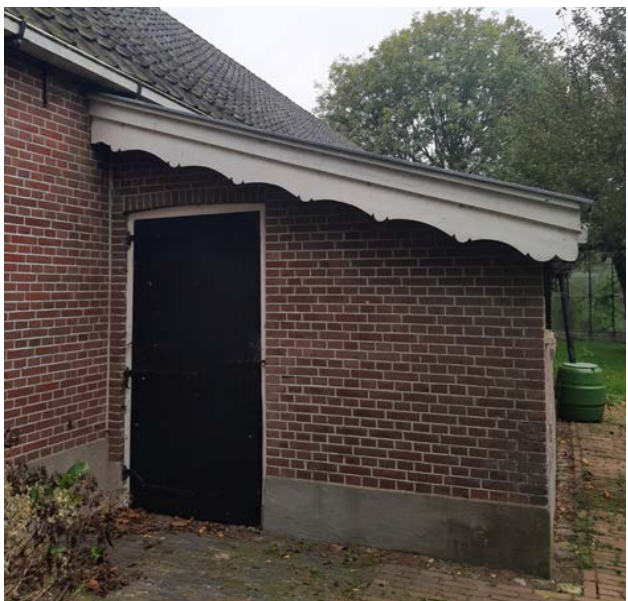
**Afb.** Voorgevel van het boenhok.

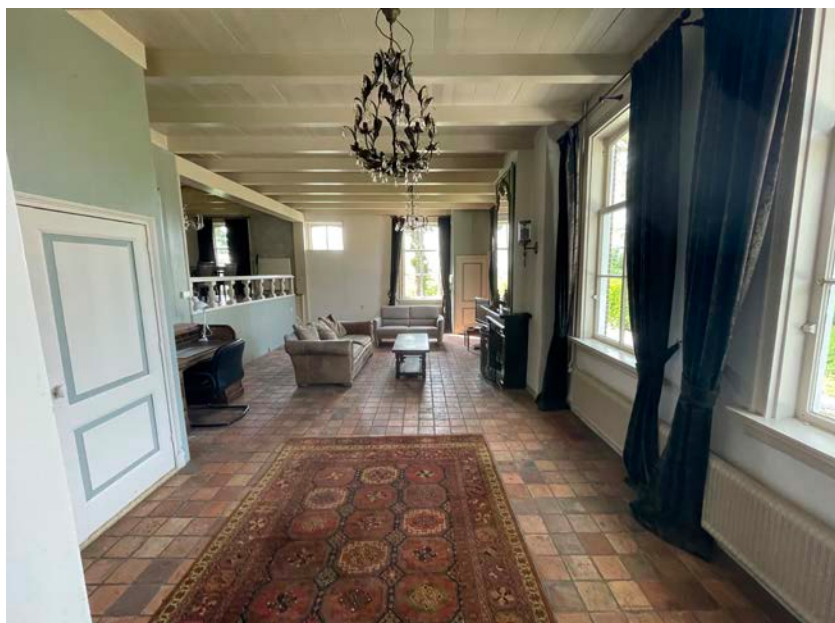
**Afb.** Woonkamer in voorhuis, kijkend naar de voorgevel.

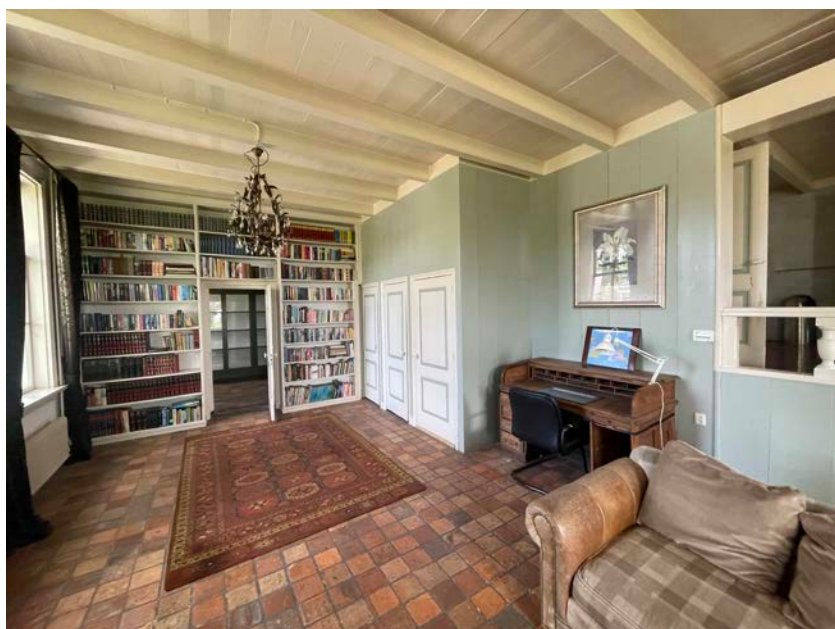
**Afb.** Woonkamer in het voorhuis kijkend naar de werkkeuken.

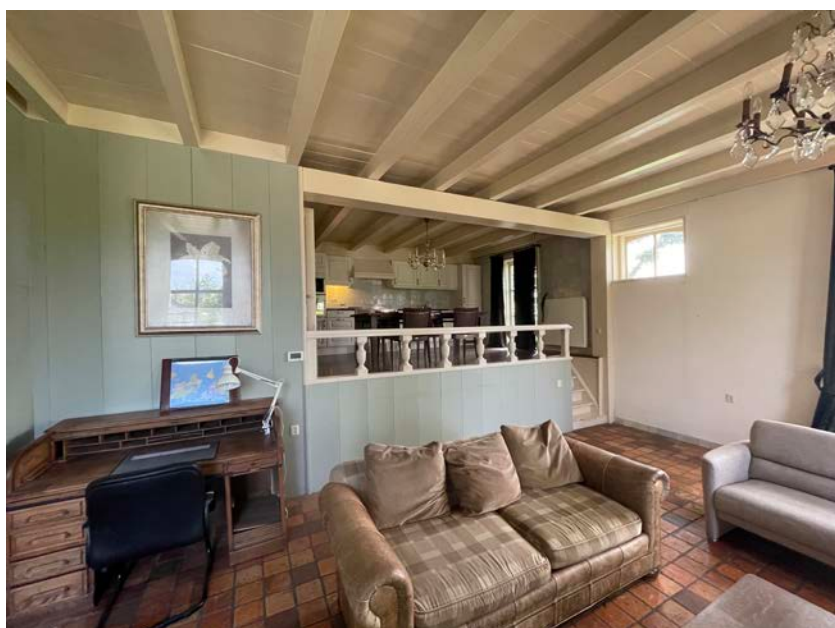
**Afb.** Woonkamer in het voorhuis kijkend naar de voormalige opkamer.

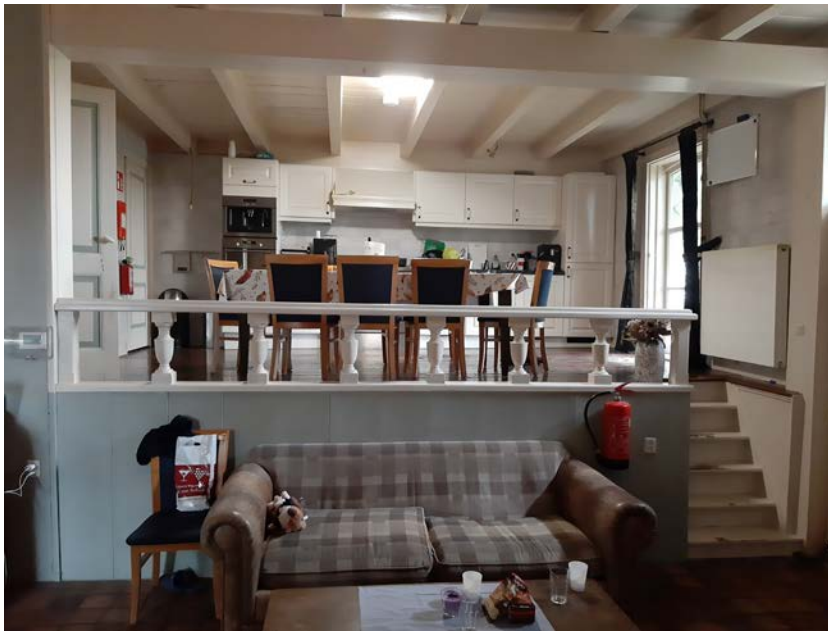
*Afb. Keukenblok in voormalige opkamer.*

De voormalige opkamer is een secundaire bouwphase voorzien van een moderne keuken en een wandbetegeling met zogeheten 'witjes'. In het verlengde van de opkamer bevindt zich een tweede tussenverdieping die ca. een halve meter hoger ligt dan de opkamer. De ruimten zijn van elkaar gescheiden door een binnenwand met daarin drie deuropeningen. De linker deuropening is voorzien van paneeldeur die via een doorgang met trapje toegang geeft tot de achterliggende ruimte. De middelste deuropening is voorzien van een dubbele paneeldeur die toegang geeft tot een brede kast. Vermoedelijk werd deze gebruikt als bedstede. De rechter paneeldeur geeft toegang tot een bergkast. In het voormalige slaapvetrek is in een secundaire bouwphase (XXd) een toiletruimte, trapsparring en trap ingebracht. Deze trap geeft toegang tot een deel van de zolderverdieping waar in een secundaire bouwphase (XXd/XXIa) een vijftal kamers zijn gerealiseerd. De oorspronkelijke indeling en interieurafwerking zijn niet meer zichtbaar.

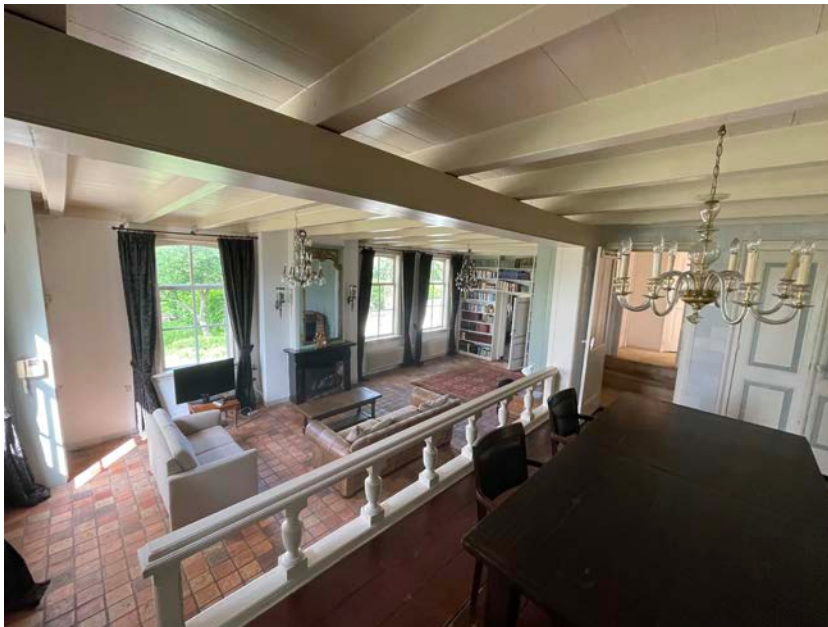
*Afb. Woonkamer in voorhuis kijkend naar de zijgevel.*

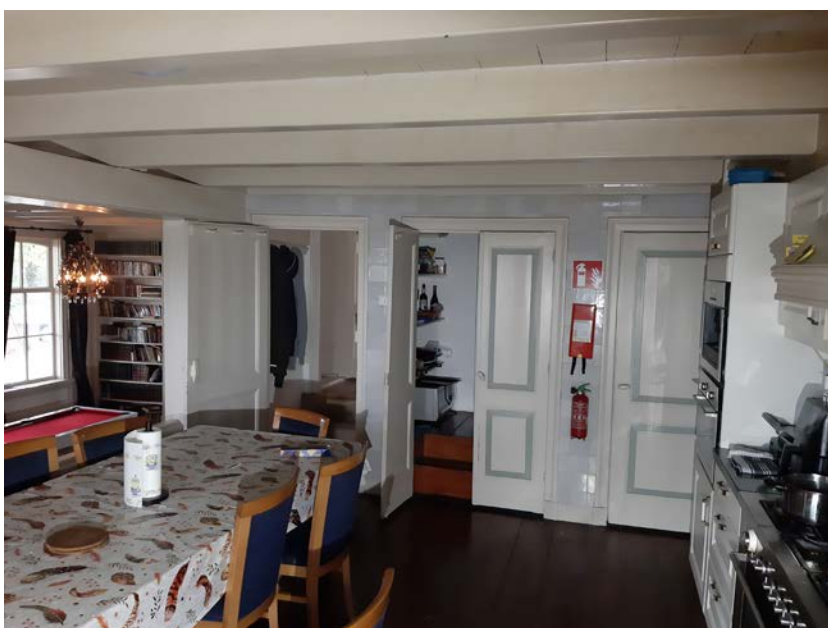
*Afb. Afscheiding tussen opkamer en het achterliggende slaapvertrek. De kast met dubbel deuren is waarschijnlijk een voormalige bedstede.*

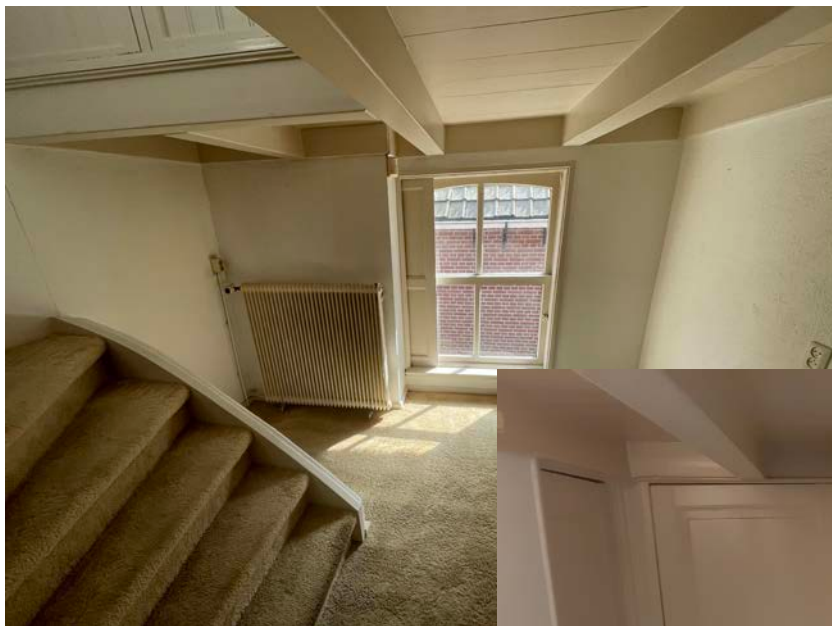
**Afb. links** Voormalig slaapvertrek achter opkamer in het voorhuis.

**Afb. rechts** Voormalig slaapvertrek in het voorhuis. De linkerdeur geeft toegang tot de opkamer, de deur in het midden geeft toegang tot een trap (1887) naar de lager gelegen woonkamer. Rechts een tolotruimte en trap uit een secundaire bouwphase (XXd/XXIa).

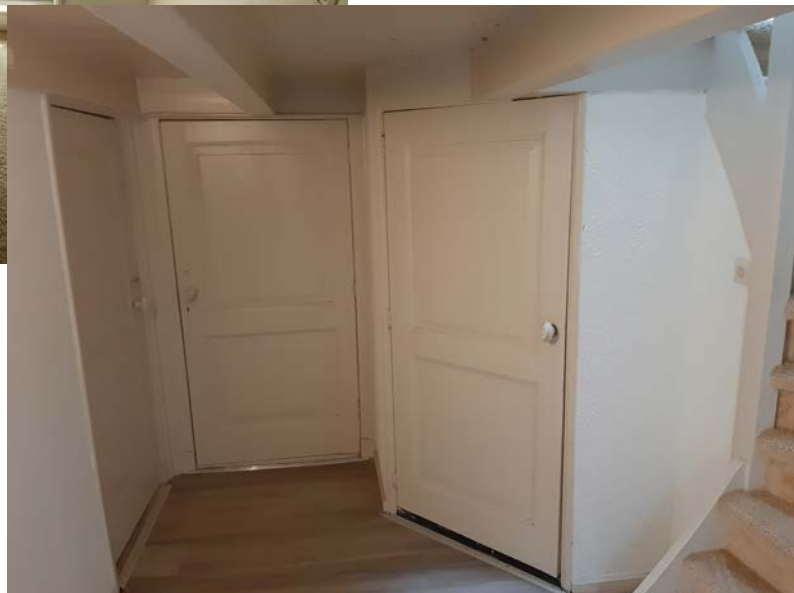
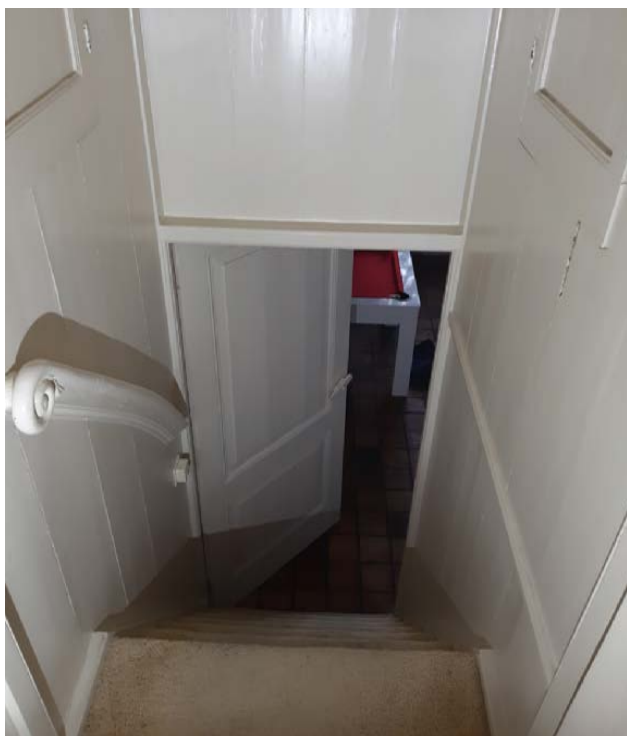
**Afb.** Trap en opgang (1887) tussen de woonkamer en het voormalige slaapvertrek op de tussenverdieping in het voorhuis.

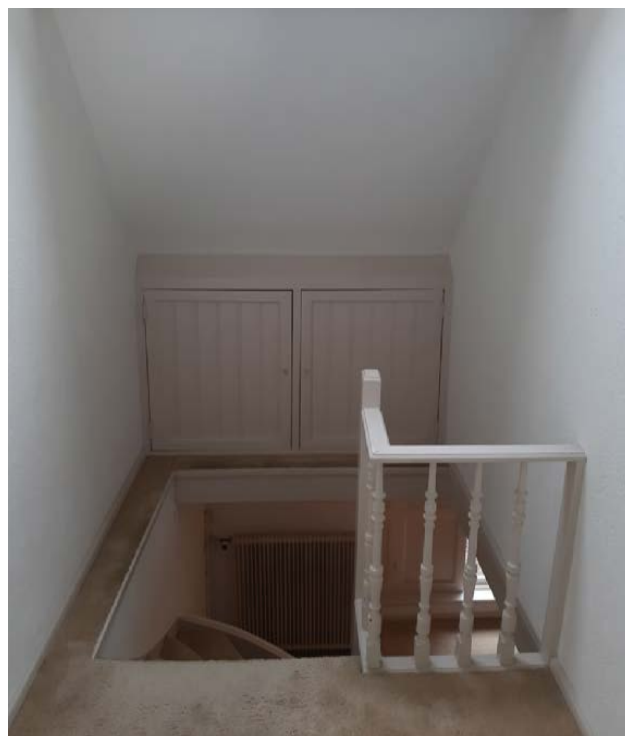
**Afb.** Nieuwe trapsparing en trap (XXd/XXIa) tussen het voormalige slaapvertrek in het voorhuis en de zolderverdieping. De oorspronkelijke opgang naar de zolder was via een laddertrap vanuit de werkkeuken.

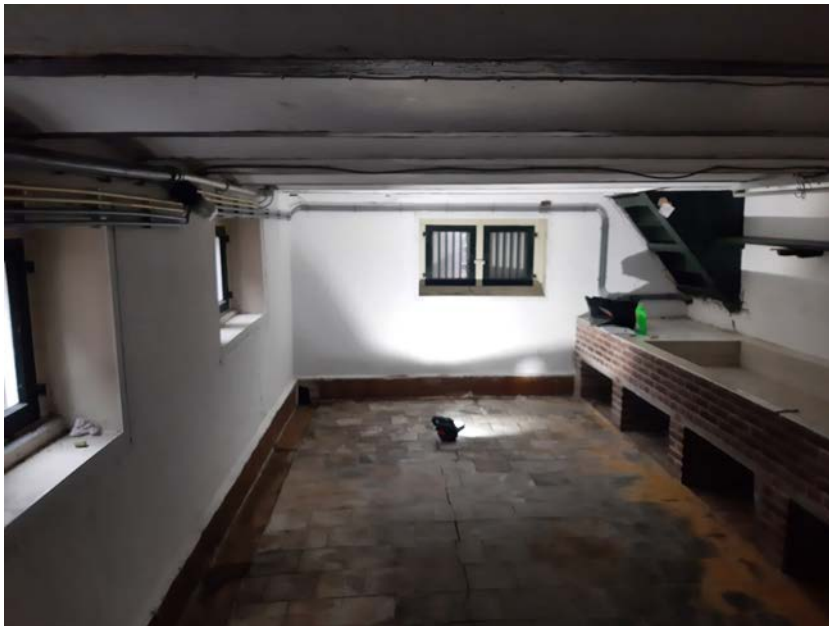
**Afb.** Melkkelder in het voorhuis.

Onder de voormalige opkamer en achterliggende slaapkamer bevindt zich een dubbele kelder met gemetselde troggewelfjes. Op de vloer van beiden gesmoorde plavuizen. De voorkelder ligt iets minder diep dan de achterliggende voormalige melkkelder. Tussen de voorkelder en melkkelder een paneeldeur uit de bouwtijd. In de melkkelder gemetselde pekelpakken die dateren uit een secundaire bouwphase.

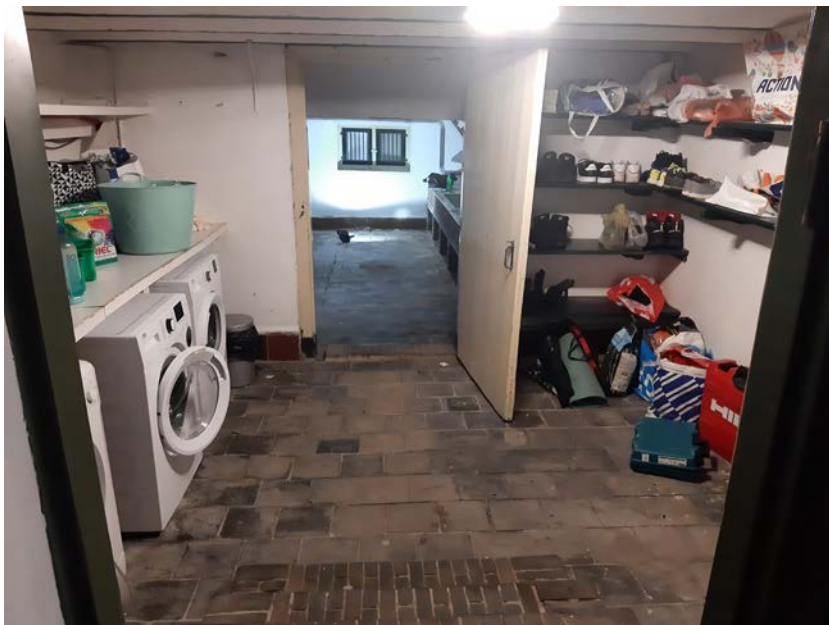
**Afb.** Voorkelder in het voorhuis. Deze werd vermoedelijk gebruikt als wringkamer voor de kaasbereiding.

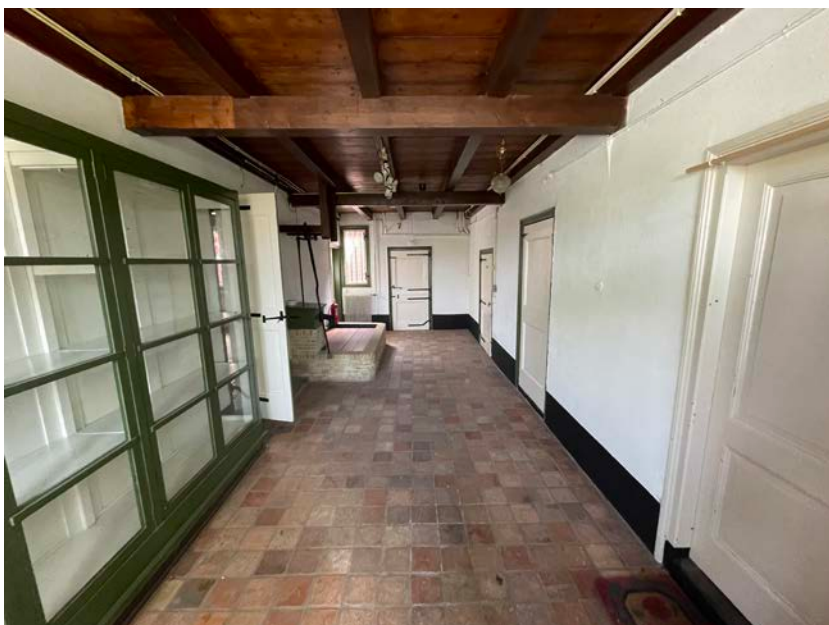
**Afb.** Werkkeuken in voorhuis kijkend richting het zomerhuis. Rechtsvoor op de foto de deur naar de woonkamer, in het midden rechts de deur naar voormalige opgang naar de zolderverdieping boven het voorhuis. Daarachter de kelderdeur. In het midden van de foto de boven-en onderdeur naar de werkkeuken in het zomerhuis. Links op de foto is nog de dubbele deur zichtbaar ter plaatse van de voergang met daarachter de pomp.

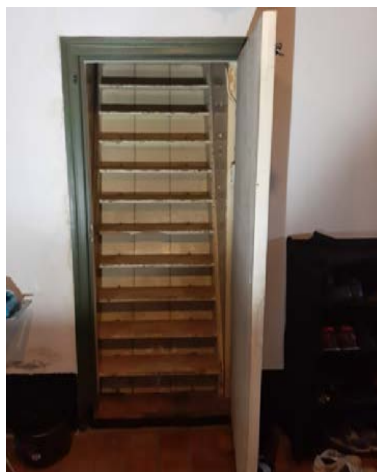
**Afb.** laddertrap naar de zolder boven het voorhuis.

- De voormalige zolderopgang met laddertrap en omtimmerde trapopgang in het voorhuis maken onderdeel uit van de oorspronkelijke opzet, maar dragen in mindere mate bij aan de hoofdstructuur van de boerderij.

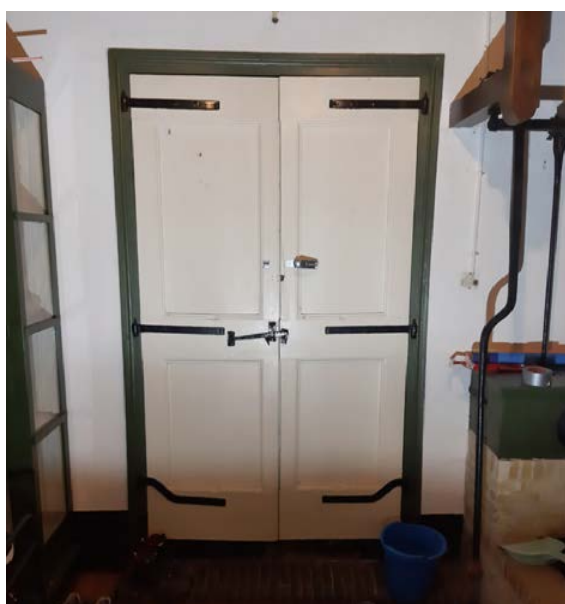
**Afb.** Dubbele opgeklampte deuren op gehangen ter plaaste van de voergang in het stalgedeelte.

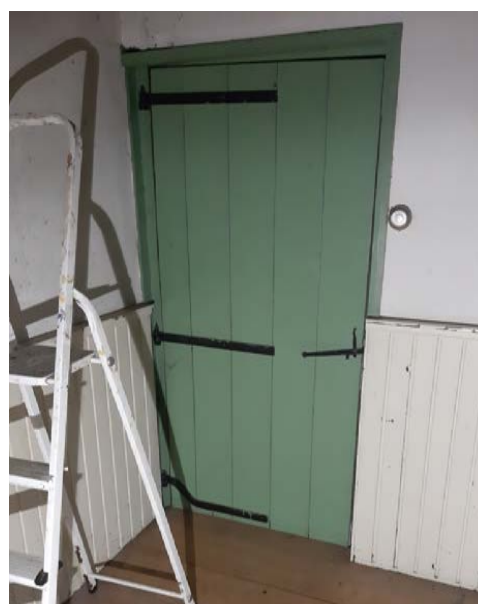
**Afb.** Opgeklampte deuren op gehangen ter plaaste van de kruigang in het stalgedeelte. Duidelijk zichtbaar is de verhoogde plankenvloer uit een secundaire bouwphase.

In het driebeukige stalgedeelte is over de stalvloer een houten plankenvloer gelegd (XXd), vermoedelijk is de oorspronkelijke bestrating eronder nog (deels) aanwezig. De zoldering is aan het zicht onttrokken door een gipsbeplating tussen de balken en op de zolderverdieping door een vaste vloerbedekking. In de rechterbeuk is in een secundaire bouwphase (XXd) een trapsparing en trap ingebracht. Op de zolderverdieping is de kapconstructie afgedekt met een moderne beplating.

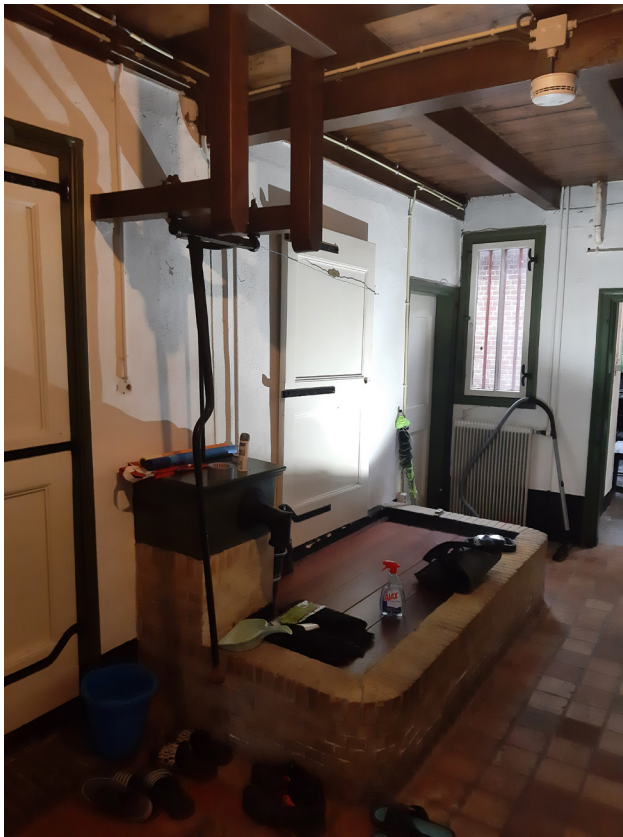
*Afb. Pomp met waterbak in de werkkeuken in de boerderij.*

Afgescheiden van het stalgedeelte bevindt zich een werkkeuken met een gemetselde waterbak en pomp. Op de vloer geglazuurde plavuizen (estriken) uit een secundaire bouwphase. Een doorgang ter plaatse van de zijgevel van de boerderij wordt afgesloten met een opgeklampte boven- en onderdeur uit de bouwtijd. Deze geeft via een korte tussengang toegang tot de werkkeuken in het zomerhuis. In de gemetselde brandmuur tussen het voorhuis en de werkkeuken (in het achterhuis) bevindt zich in het midden van de wand een opgeklampte deur die toegang geeft tot een houten laddertrap naar de zolder boven het voorhuis. Het bovenliggende trapgat is in een latere bouwphase echter dichtgezet. Rechts daarvan een paneeldeur (1887) die toegang geeft tot de woonkamer. Geheel links een deurkozijn uit de bouwtijd die naar de dubbele kelder leidt. De oorspronkelijke opgeklampte deur op gehangen is 'in museale opstelling' op de tegenoverliggende wand geplaatst. In de scheidingswand met het stalgedeelte zijn, ter hoogte van de voergang en kruigangen langs de zijgevels, de oorspronkelijke loopdeuren op gehangen nog aanwezig.

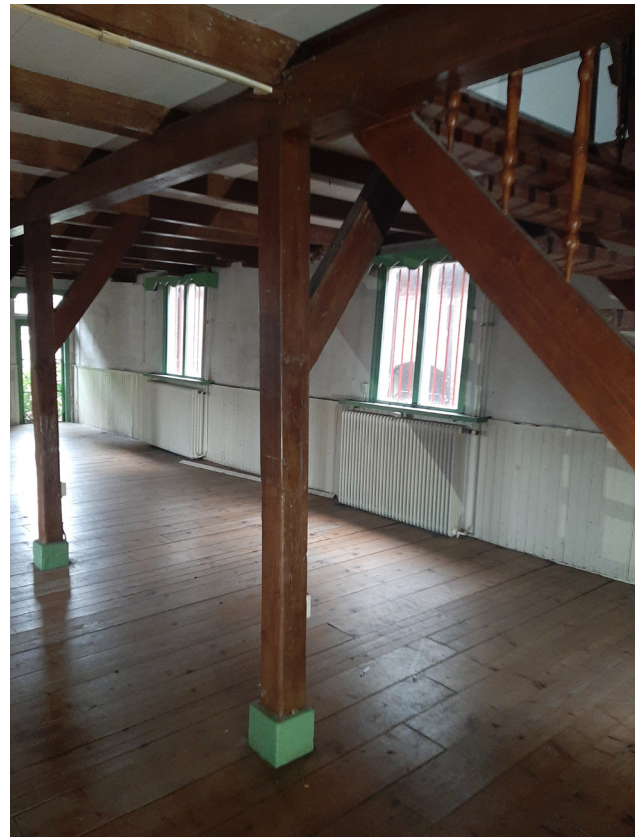
*Afb. Houtconstructie in stalgedeelte.*

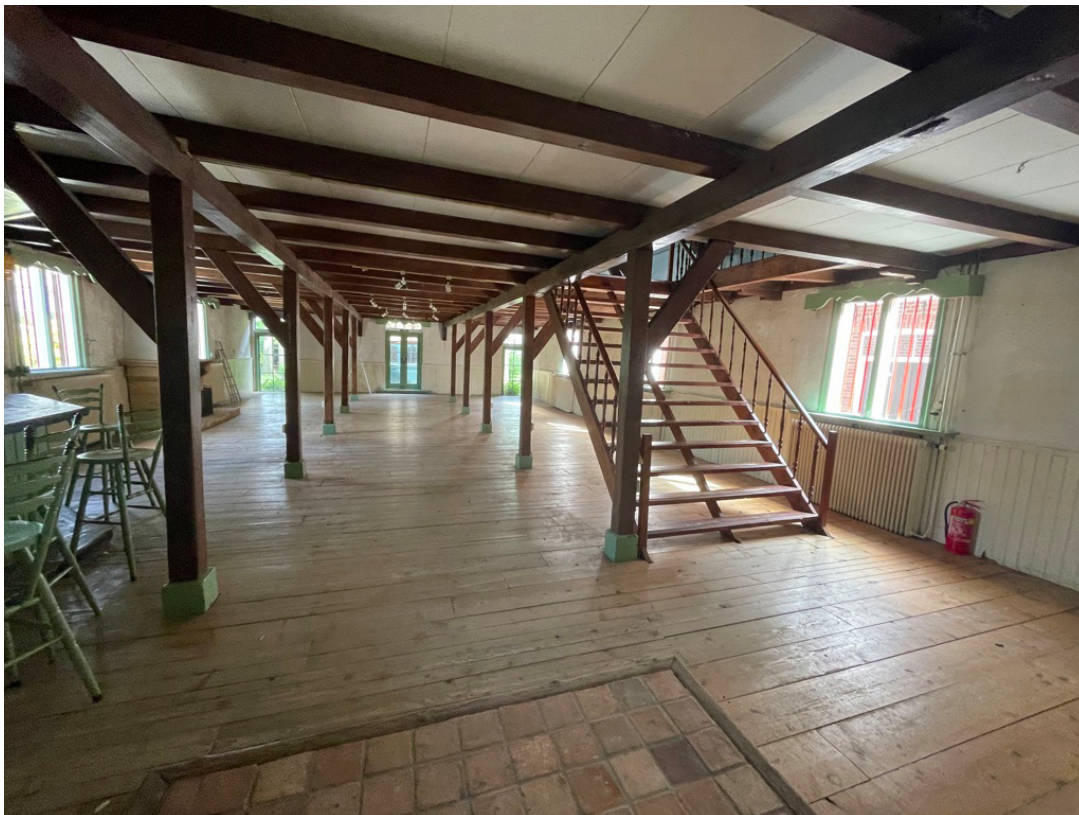
*Afb. Voormalig stalgedeelte in achterhuis. De oorspronkelijke houtconstructie is nog aanwezig. De houten trap, plankenvloer en 'schoonloop' met estriken zijn in een secundaire bouwphase (XXd) ingebracht. De zoldering is niet zichtbaar door een recente gipsbeplating. Het is niet ondenkbaar dat deze is vernieuwd (na de brand in 2018 of nog eerder bij de verbouwing tot woon-/ antiekboerderij).*
