Bouwhistorische verkenning

# Boerderij 'Hoogstede'

Van Klaverweijdeweg 21, Hoogmade

*Versie: 24 november 2022*

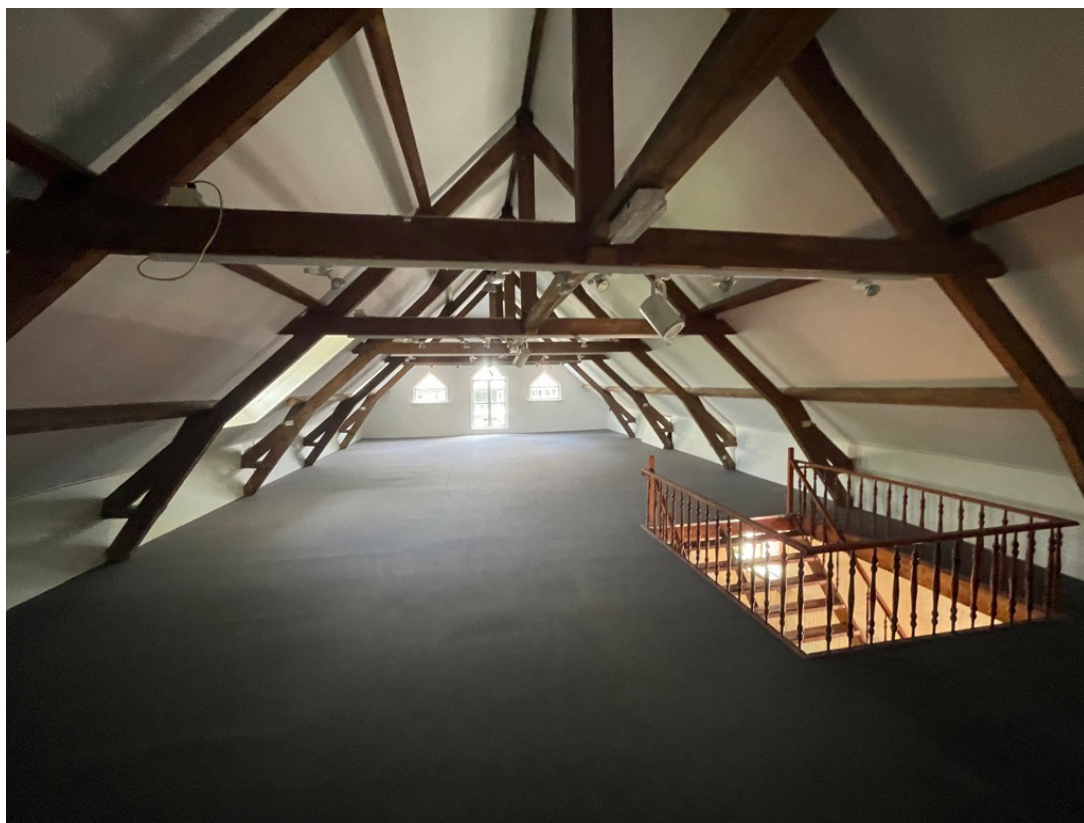
**Afb.** Zolderverdieping boven het voormalig stalgedeelte in achterhuis. De oorspronkelijke kappanten en gordingen zijn grotendeels nog aanwezig. De sporen en het dakbeschot zijn niet zichtbaar door een aftimmering met houtvezelplaten. Na een schoorsteenbrand in 2018 is de rietbedekking boven het stalgedeelte vernieuwd. Sporen van de brand en herstellingen zijn nog zichtbaar op de spanten in het laatste travee aan de achtergevel. Waarschijnlijk is ook (een deel van) de sporen en het dakbeschot vernieuwd.

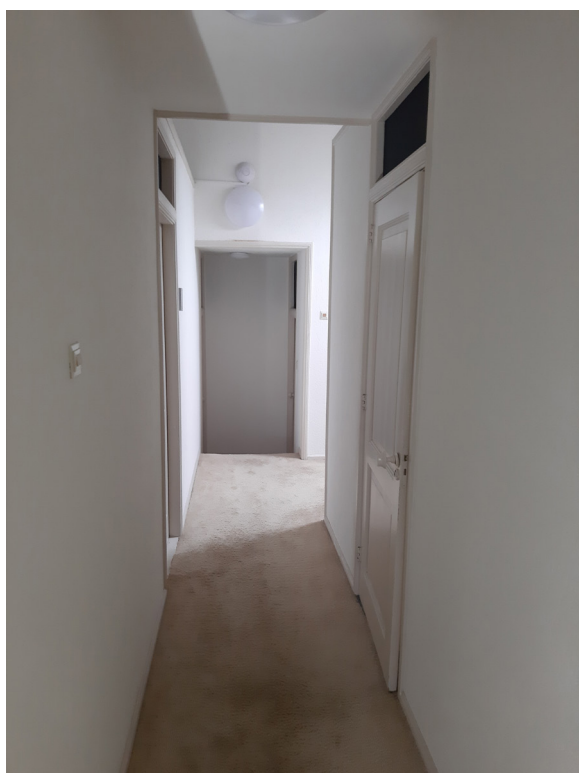
**Afb.** Zolderverdieping boven het voorhuis kijkend richting het achterhuis. De doorgang midden op de foto bevindt zich in de brandmuur tussen het voor- en achterhuis.

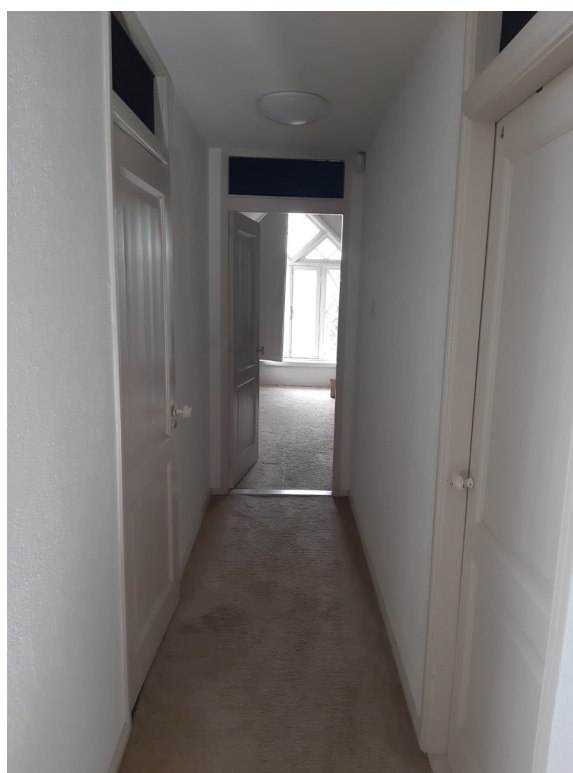
**Afb.** Zolderverdieping boven het voorhuis kijkend richting de voorgevel.

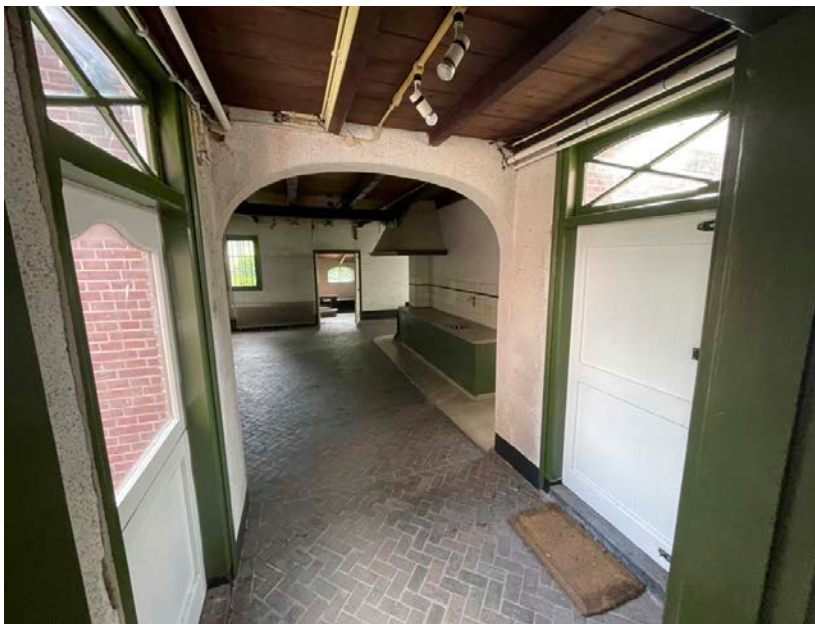
*Afb. Tussenlid tussen werkkeuken in het achterhuis van de boerderij en de werkkeuken in het zomerhuis. Door de deuropening in het midden van de achterste gevel is het boenhok zichtbaar.*

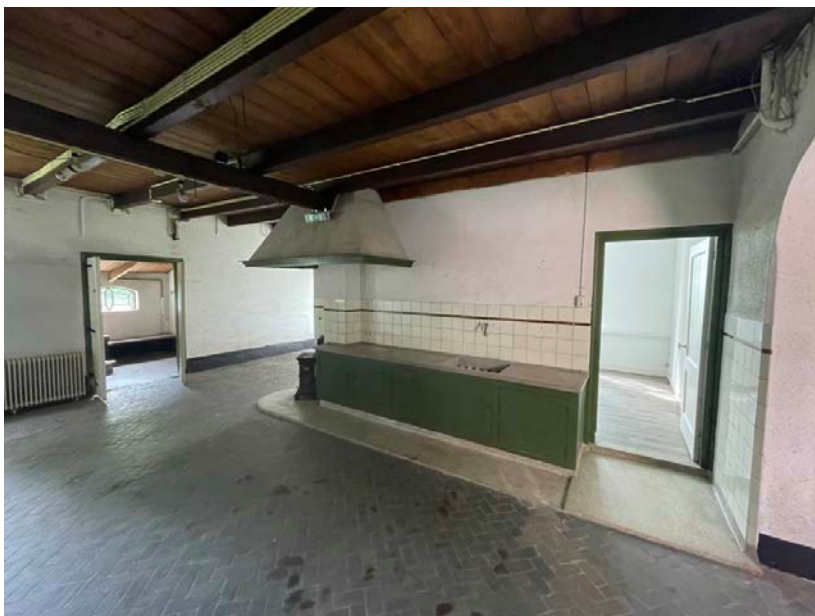
*Afb. Werkkeuken in het zomerhuis. Rechts op de foto de paneeldeur die toegang geeft tot het zomervertrek. Links daarvan een keukenblokje uit de jaren 30 van de twintigste eeuw.*

In het voorste gedeelte van het zomerhuis bevindt zich aan de voorgevel een apart zomervertrek. In een binnenhoek daarvan een betegelde schouw (XXb<sup>1</sup>). Rondom het zomervertrek een L-vormige werkkeuken met nog grotendeels de oorspronkelijke klinkerbestrating. Tegen de wand van het zomervertrek een keukenblok (XXb) met terrazzo werkblad op een terrazzovloer (XXb). Deze werkkeuken is via een doorgang met de werkkeuken in het achterhuis verbonden. Een dubbele opgeklampte deur op gehengen geeft toegang tot het boenhoek. In de hoek daarvan een gemetselde waterput uit de bouwtijd.

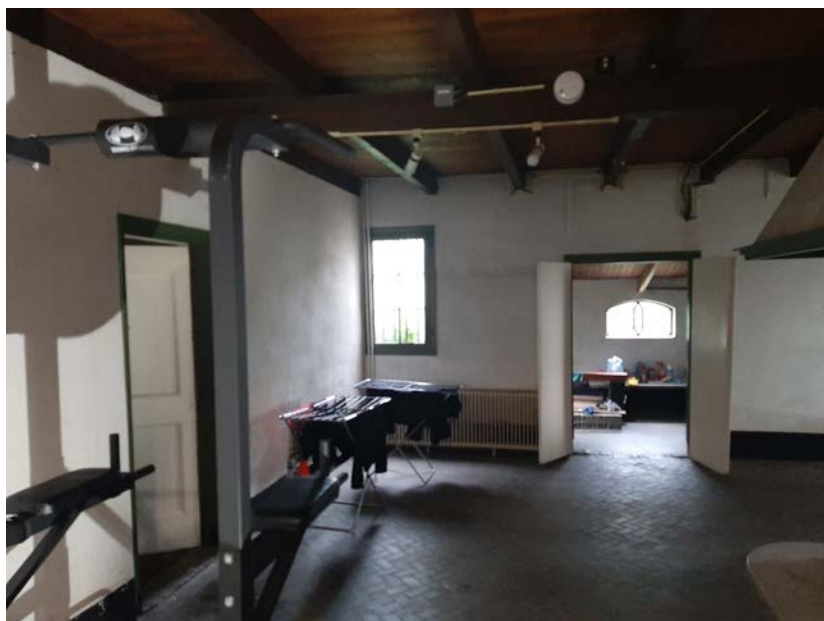
**Afb.** Werkkeuken in het zomerhuis. Links op de foto de opgeklampte deur die toegang geeft het stalgedeelte.

Een enkele opgeklampte deur geeft toegang tot het achter de werkkeuken gelegen stalgedeelte. Een wandsparring (XXd) in de scheidingswand tussen het stalgedeelte en de voormalige wagenschuur leidt naar een trap (XXd) die toegang geeft tot de zolderverdieping van het zomerhuis. De aanwezige klinkerbestrating (met her en der vlakken met houten bielzen en marmeren tegels) in het stalgedeelte en de voormalige wagenschuur heeft geen duidelijk herleidbare structuur op basis waarvan een verdere indeling of functioneel gebruik is af te lezen.

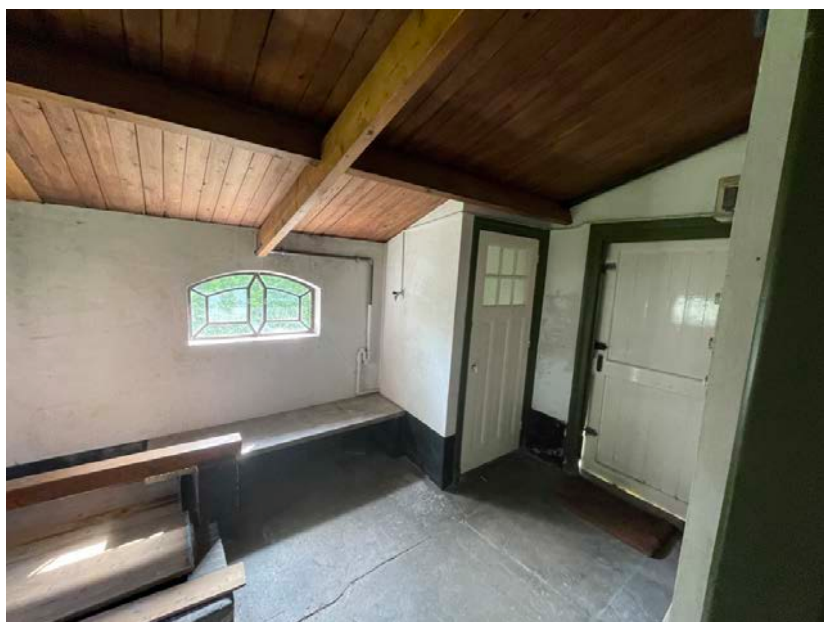
**Afb.** Boenhok in het zomerhuis.

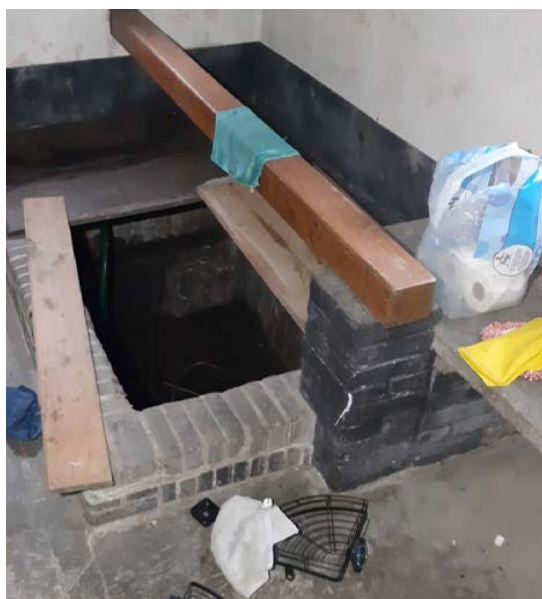
**Afb.** Waterput in het boenhok.

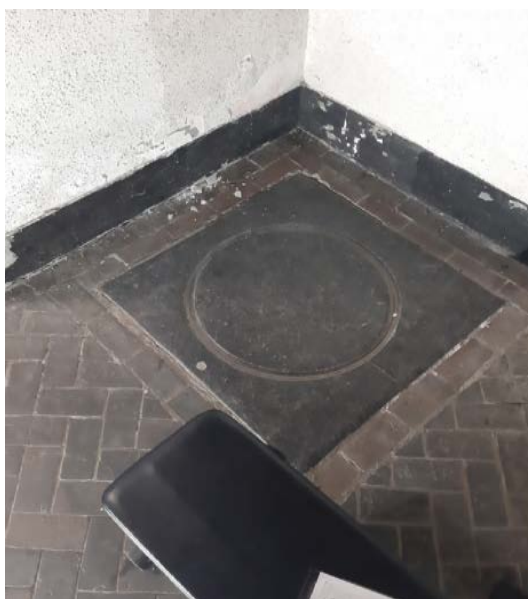
**Afb.** Natuursteen grondplaat voor karnton in werkkeuken

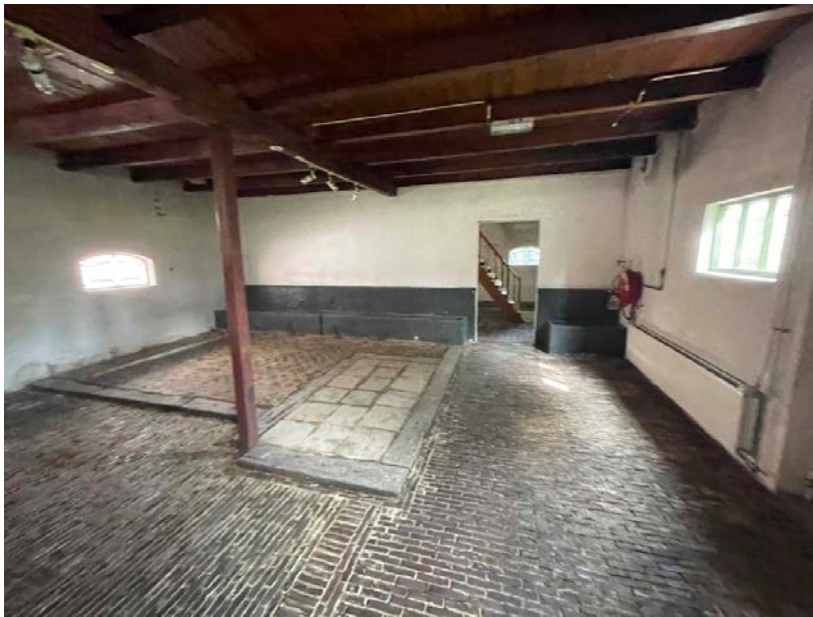
**Afb.** Stalgedeelte in het zomerhuis. Duidelijk zichtbaar is de wandsparring (XXd) die leidt naar de voormalige wagenschuur. Laag tegen deze wand bevinden zich prefab betonnen voedertroggen waar een 'hap' uit is genomen ten behoeve van de later aangebrachte wandsparring.

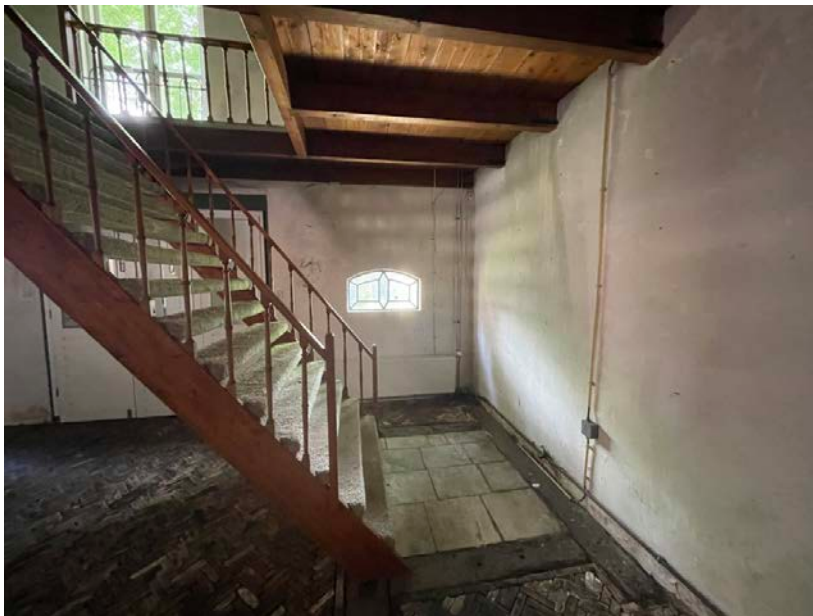
**Afb.** Voormalige wagenschuur. De trap en trapsparring dateren uit een secundaire bouwphase (XXd).

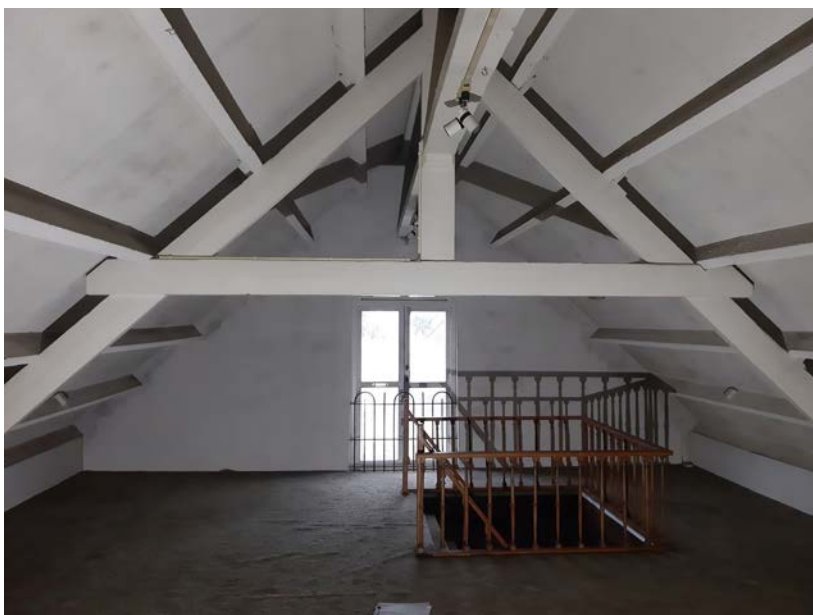
**Afb.** Zolderverdieping zomerhuis.

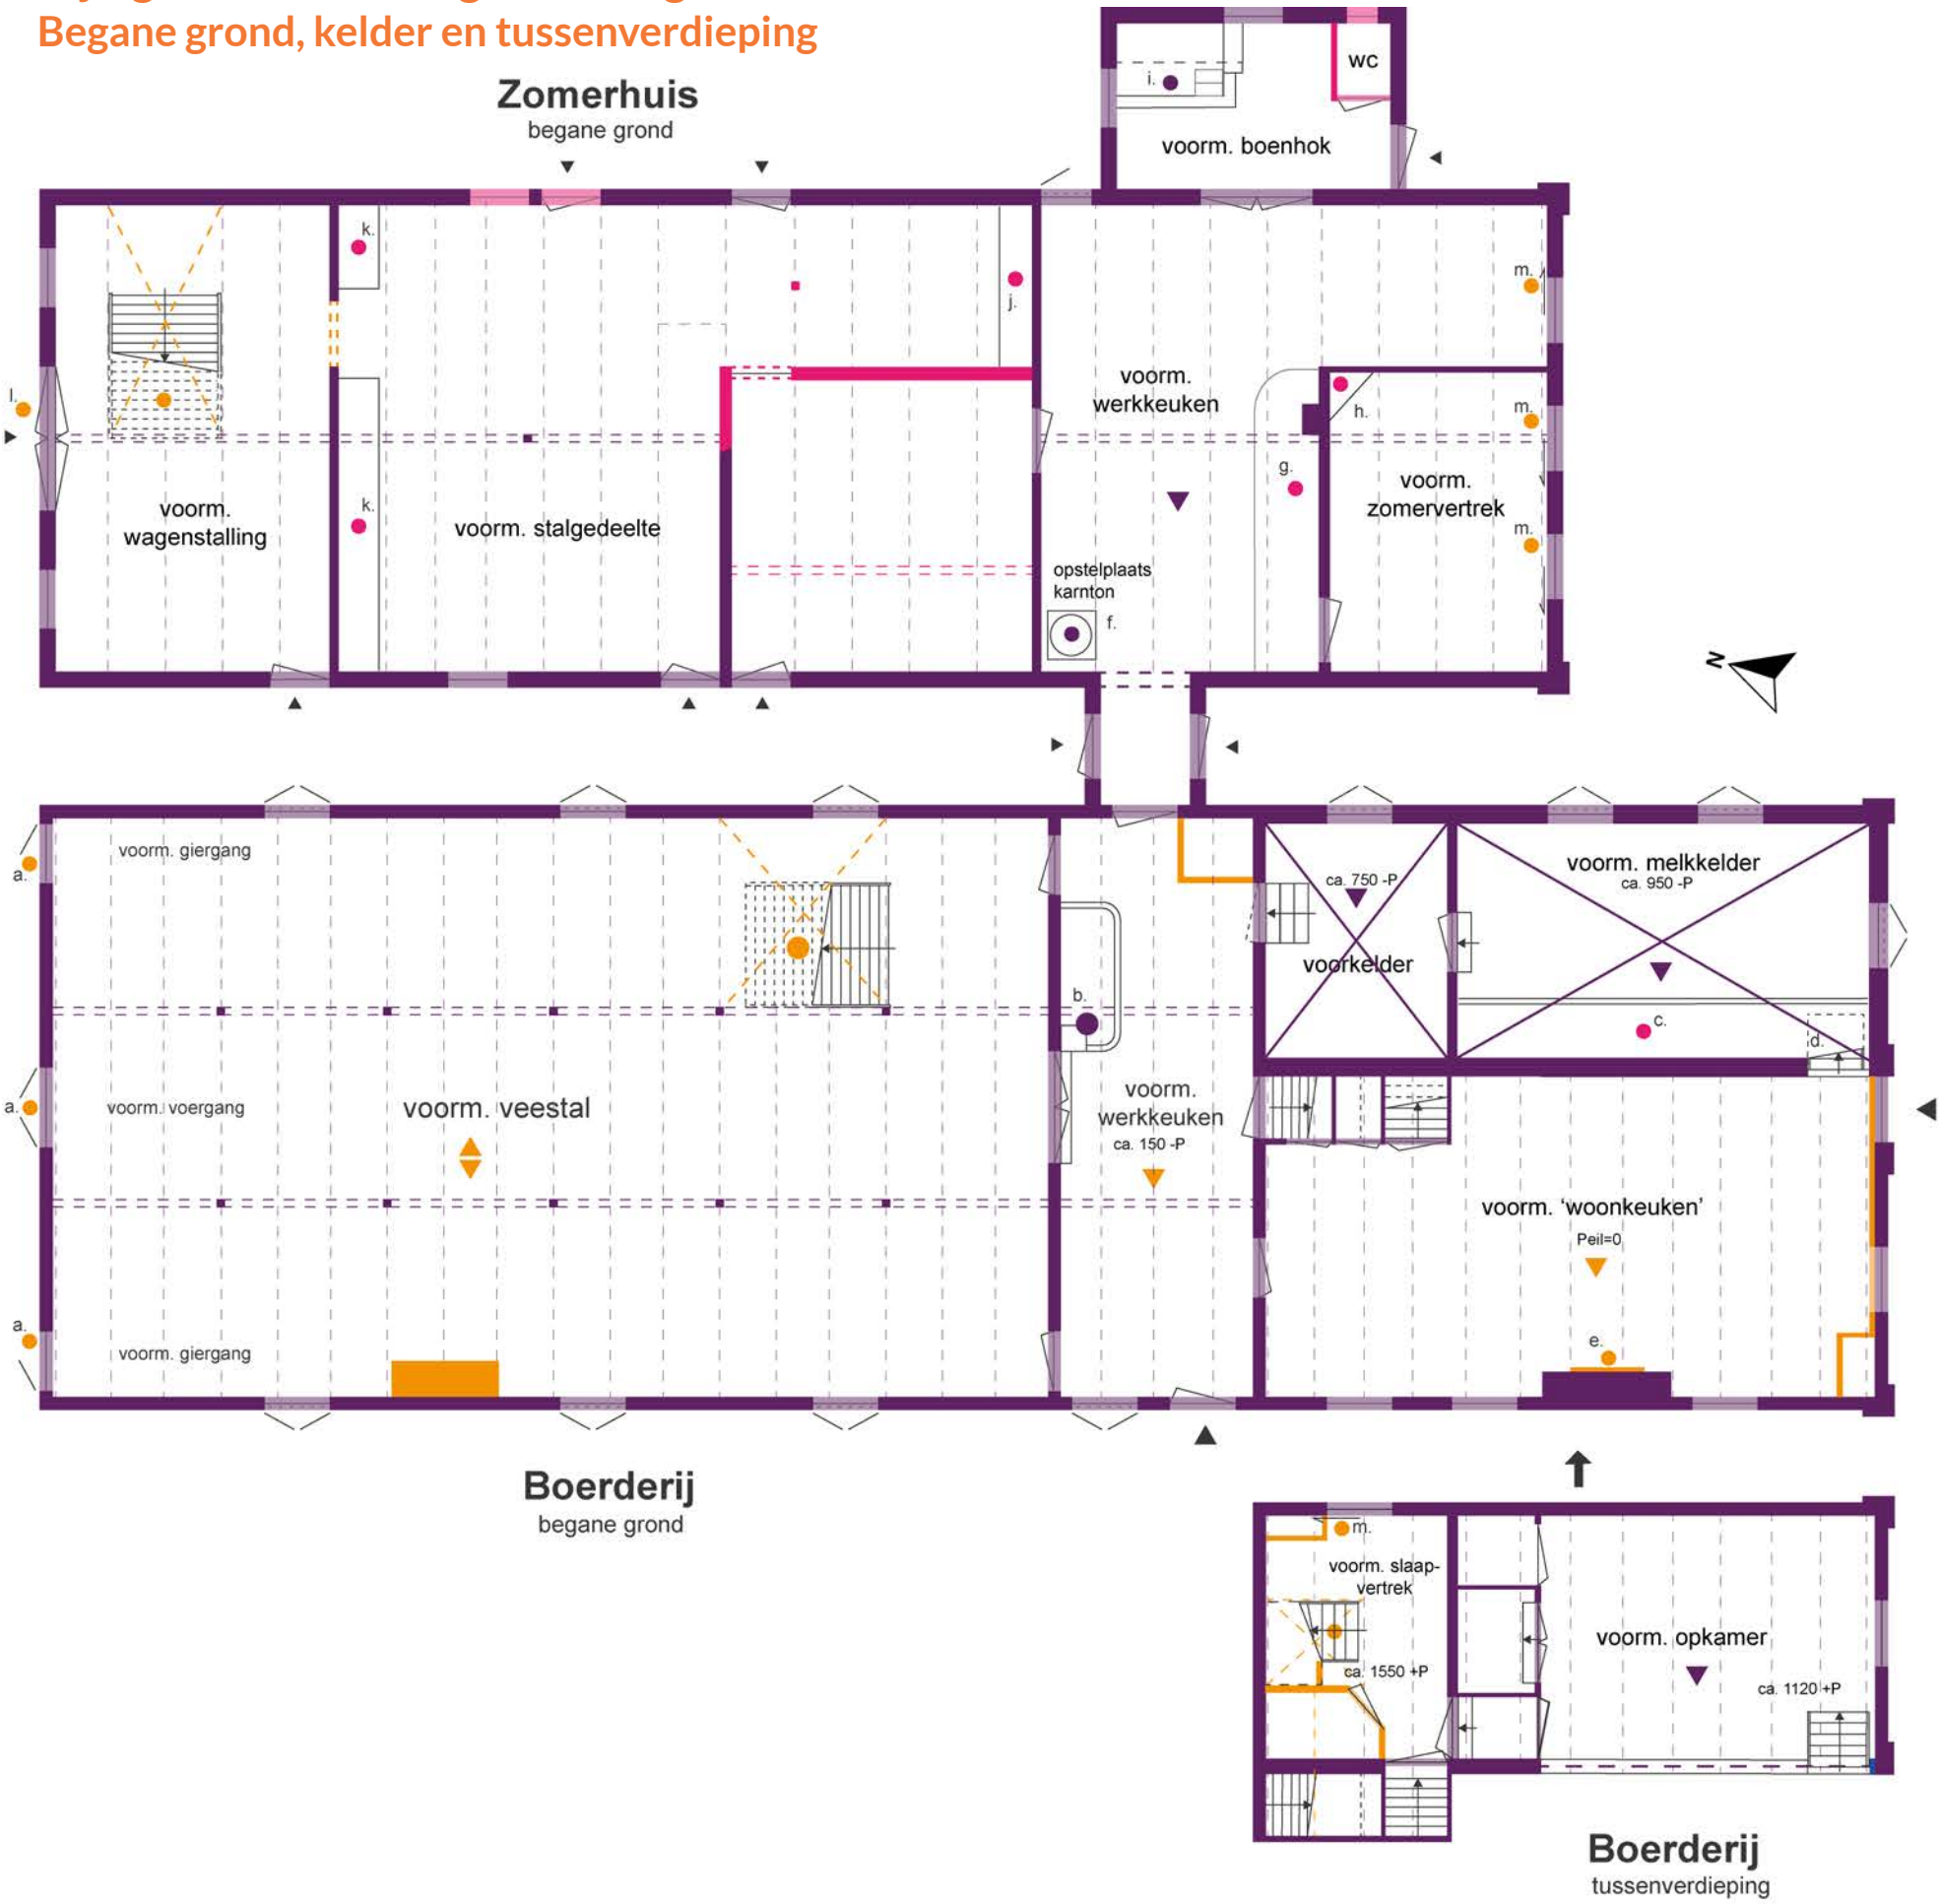
Bijlage Bouwfaseringstekeningen  
Begane grond, kelder en tussenverdieping

Van Klaverweijdeweg 21, Hoogmade  
BOUW- EN GEBRUIKSFASERINGSTEKENINGEN
