Quicksan  
Wet natuurbescherming soorten:

**Foarwei 54  
te Damwoude**

**211183**

| RAPPORT | | | |
|---|---|---|---|
| Type onderzoek | Quickscan Wet natuurbescherming soorten | | |

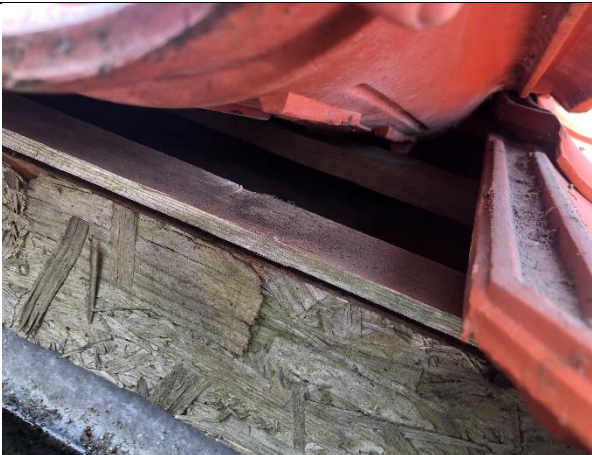
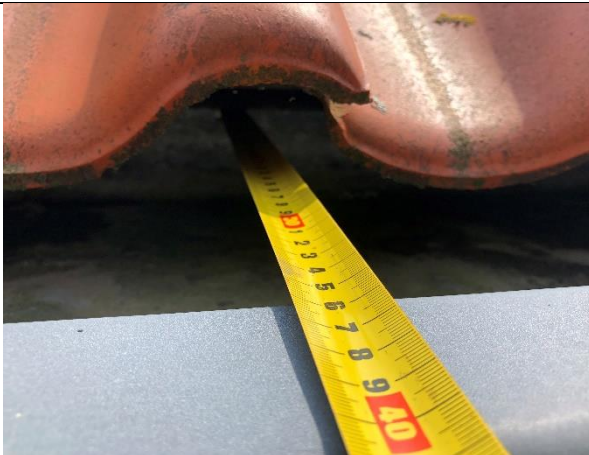
| <b>Bouwkundige omschrijving</b> | <p>Gebouwdeel A heeft een zadeldak met relatief nieuwe, goed aansluitende dakpannen, de nok- en zijvorsten zijn gesloten. Een aantal dakpannen is beschadigd. De bakgoot is voorzien van gootbetimmering die nauw aansluit op de gevels.</p> <p>De spouwmuur is gevuld met piepschuim en er zijn alleen op 50 centimeter boven maaiveld open stootvoegen aanwezig. Op 2,5 meter boven maaiveld zijn (vloer)muisdichte ventilatieroosters aanwezig. De kozijnen sluiten goed aan op de gevels. Ditzelfde geldt voor de op de noord- en zuidgevel aanwezige gevelbetimmering. Aan de onderzijde van de boeidelen aan de westzijde zijn uitsparing ten behoeve van ventilatie aanwezig.</p> |
| <b>Beoordeling geschiktheid soorten</b> | <p>Ter plaatse van beschadigde dakpannen zou nestgelegenheid voor huismus en gierzwaluw kunnen zijn, geen sporen hiervan aangetroffen.</p> |

| Inspectie 1 <sup>ste</sup> rij dakpannen | Inspectie 1 <sup>ste</sup> rij dakpannen |

| <b>Advies</b> | Boeidelen westzijde in tact laten en niet blokkeren. Geen nader onderzoek nodig en periode van uitvoer niet bepalend. |

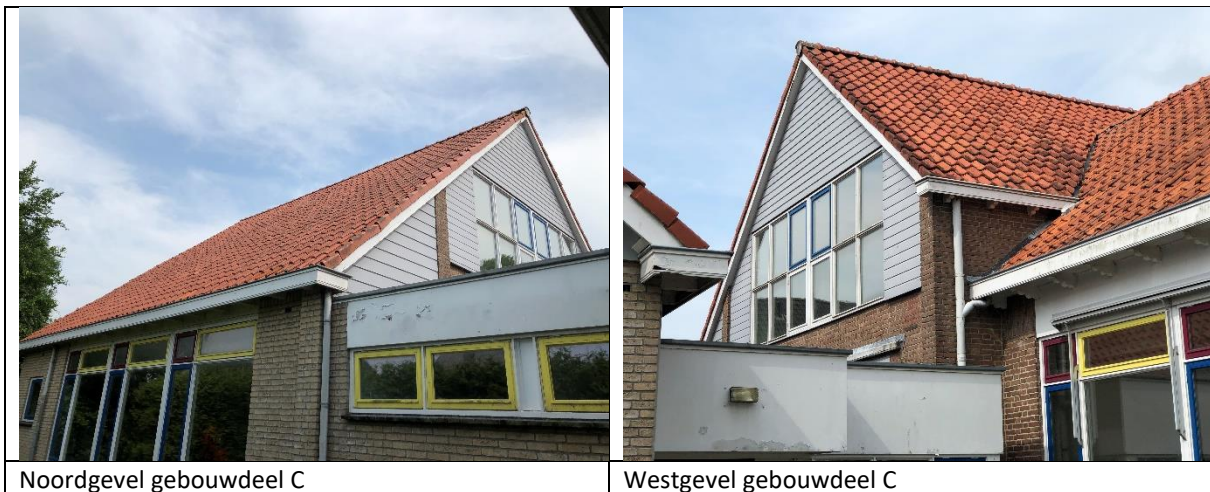
| <b>Bouwkundige omschrijving</b> | Gebouwdeel C heeft een zadeldak met een hoge nok, er is ruimte bij de kantpannen. De bakgoot is voorzien van gootbetimmering. In de spouwmuur zijn alleen op 50 centimeter boven maaiveld open stootvoegen aanwezig. Op 2,5 meter boven maaiveld zijn (vleer)muisdichte ventilatieroosters aanwezig. De kozijnen sluiten goed aan op de gevels. De aanwezige gevelbetimmering aan de west- en oostzijde biedt geen openingen voor toegang tot spouw of de ruimte achter de betimmering. |
| <b>Beoordeling geschiktheid soorten</b> | Er zijn broedgevallen van huismus aangetoond tijdens de inventarisatie. Daarnaast is het dak geschikt voor, de in de omgeving veelvuldig rondvliegende, gierzwaluw. Als er potentie is voor gierzwaluw dan is er ook ruimte, en dus potentie, voor vleermuissoorten om onder het dak te komen. |
| <b>Effectbeoordeling</b> | Als het dak volledig wordt vervangen of de dakpannen worden vervangen dan is er (mogelijk) sprake van een overtreding Wet natuurbescherming. Als het dak in tact gelaten wordt dan is een overtreding Wnb te voorkomen. |

| <b>Advies</b> | Dak in tact laten, mogelijk isoleren van binnenuit. Sloop en renovatie van gebouwdeel B en D buiten het broedseizoen uitvoeren om verstoring van broedgevallen in gebouwdeel C te voorkomen.<br><br>Indien dit niet mogelijk is dan eerst nader soortgericht onderzoek naar vleermuizen, gierzwaluw en huismus uitvoeren. |

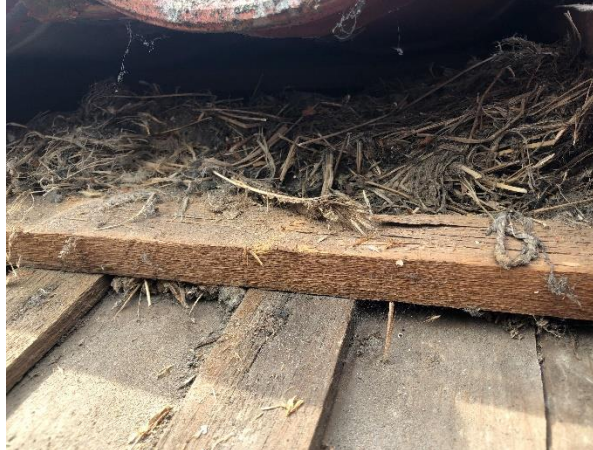
| Beoordeling geschiktheid soorten | <p>De eerste rij dakpannen biedt toegang voor huismus, tijdens de inspectie zijn meerdere invliegende huismussen waargenomen. Doordat er op alle dakvlakken dakpannen ontbreken of beschadigd zijn is het dak toegankelijk voor vleermuizen en vogels als huismus, spreeuw en gierzwaluw.</p> <p>Vleermuizen kunnen eveneens verblijfplaatsen hebben achter de boeidelen en windveren.</p> |

| Huismusnesten onder 2 <sup>de</sup> rij dakpannen zuidgevel | Kilkeper en beschadigde dakpan |

| Advies | <p>De windveren en de boeidelen in tact laten. Het dak in tact laten, in de praktijk zal dit lastig worden. Met name het vervangen van beschadigde en ontbrekende dakpannen zal wenselijk zijn. Een mogelijk overtreding Wnb is in dat geval niet uit te sluiten.</p> <p>En derhalve is dan het advies om eerst nader soortgericht onderzoek naar gierzwaluw en huismus uit te voeren.</p> |

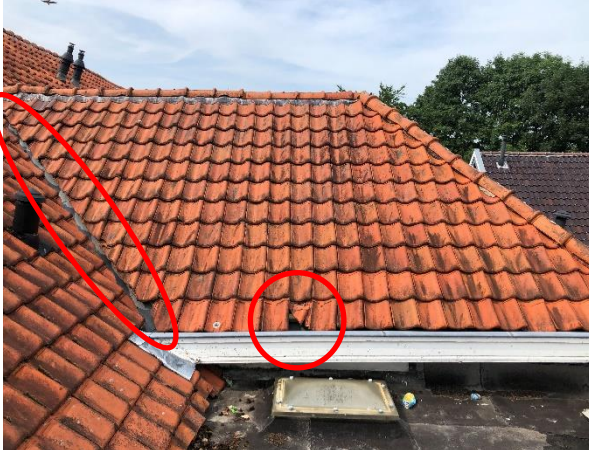
| Bouwkundige omschrijving | <p>Gebouwdeel D heeft een zadeldak met oudere rode dakpannen met een hoge nok. Bij alle dakvlakken van gebouwdeel D zijn beschadigde of ontbrekende dakpannen aanwezig. Zowel op het oostelijke als op het westelijk dakvlak is er een puntdak die op het hoofddakvlak aansluit door middel van kilkepers.</p> <p>De bakgoot is voorzien van gootbetimmering die op enkel plekken niet goed aansluit op de gevel. De spouwmuur is op een aantal plekken toegankelijk via openingen in de gootbetimmeringen, een aantal beschadigingen en op een paar plekken bij de wijkende aansluiting tussen de kozijnen en de gevel. De spouwmuur is niet via het dak te bereiken. De windveren sluiten niet strak aan.</p> <p>Aan de westzijde is de ruimte tussen de kozijnen en de daktrim voorzien van boeidelen, deze zijn aan de onderzijde om de twee meter voorzien van uitsparingen ten behoeve van ventilatie.</p> |

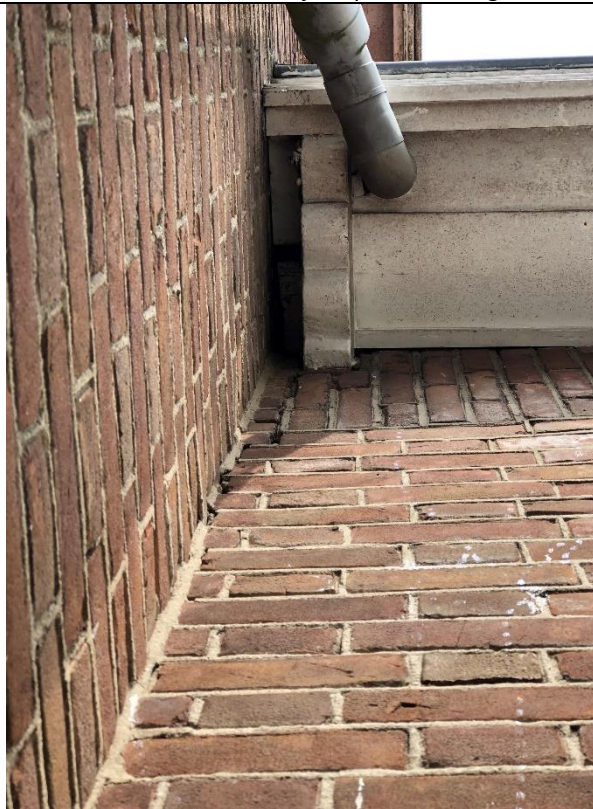
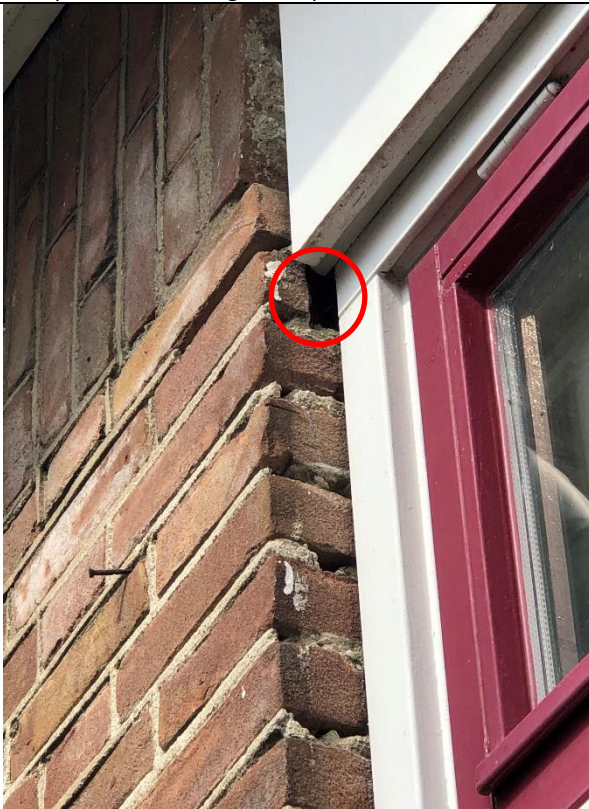
| Mogelijk toegang, aansluiting gebouwdelen C en D | Mogelijke toegang tot spouw, via ruimte kozijn/gevel |

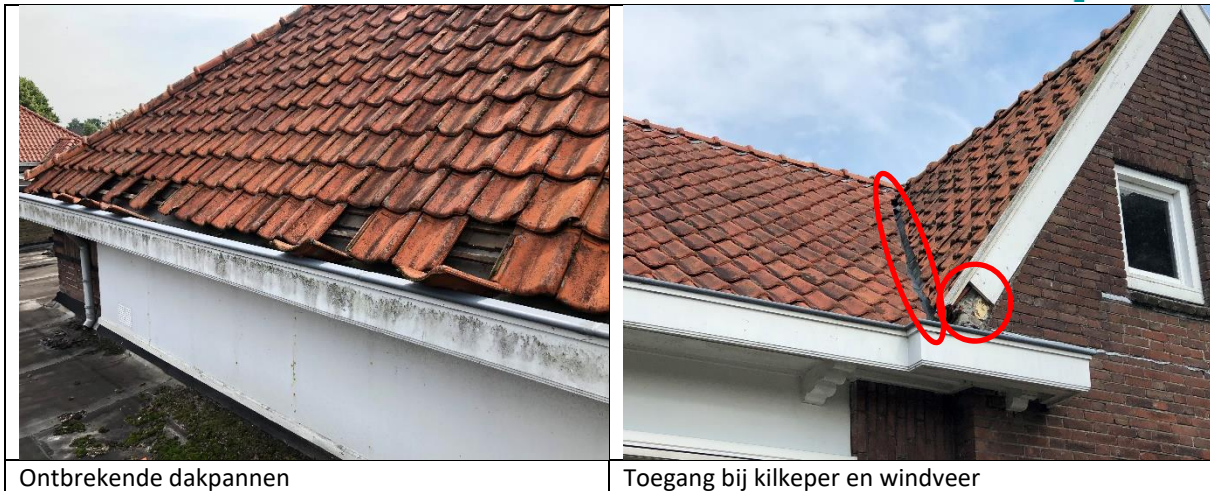
Ontbrekende dakpannen

Toegang bij kilkeper en windveer

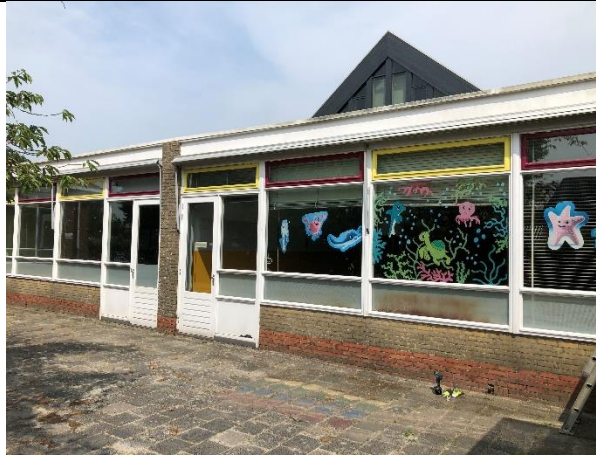
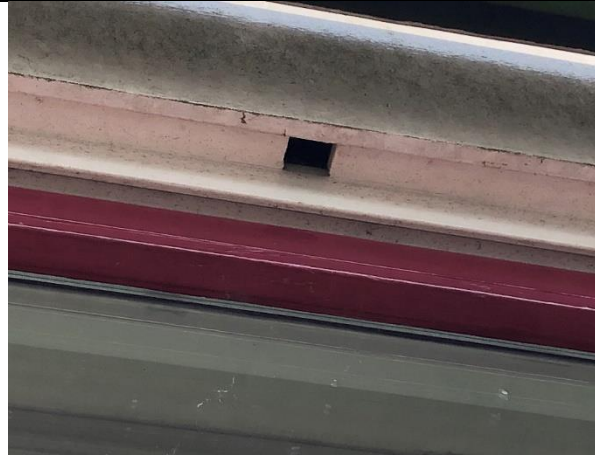
| Bouwkundige omschrijving | <p>Gebouwdeel F1 heeft een plat dak met daktrim, deze daktrim sluit goed aan aan de gevel. Er is geen dakgoot aanwezig. De spouwmuur is niet toegankelijk vanwege het ontbreken van open stootvoegen en de goed aansluiten van de daktrim.</p> <p>Aan de westzijde is de ruimte tussen de kozijnen en de daktrim voorzien van boeidelen, deze zijn aan de onderzijde om de twee meter voorzien van uitsparingen ten behoeve van ventilatie.</p> |
| Beoordeling geschiktheid soorten | Vleermuizen kunnen verblijfplaatsen hebben achter de boeidelen aan de westzijde. |

| Effectbeoordeling | Indien de boeidelen aan de westzijde in tact gelaten worden is een overtreding Wnb te voorkomen. |

| Westgevel met links F1 en rechts F2 | Toegang boeideel |

| Advies | Boeidelen in tact laten en niet blokkeren tijdens de werkzaamheden. |

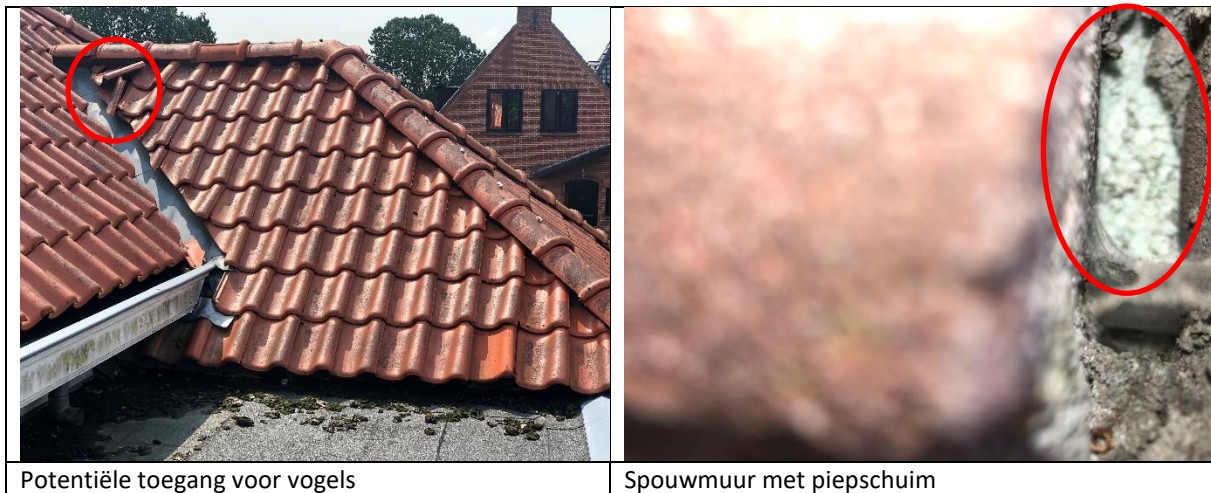
| Bouwkundige omschrijving | Gebouwdeel G heeft een zadeldak met relatief nieuwe goed aansluitende dakpannen. Echter is -voornamelijk aan de noordzijde- een aantal beschadigde dakpannen aanwezig. De |

| Beoordeling geschiktheid soorten | De beschadigde dakpannen bieden toegang voor huismus en gierzwaluw tot het dak. De noordzijde is, qua oriëntatie, niet erg geschikt als verblijfplaats van vleermuizen. |

Potentiële toegang voor vogels

Spouwmuur met piepschuim

| Advies | <p>Het dak in tact laten, in de praktijk zal dit lastig worden. Met name het vervangen van beschadigde en ontbrekende dakpannen zal wenselijk zijn. Een mogelijk overtreding Wnb is in dat geval niet uit te sluiten.</p> <p>En derhalve is dan het advies om eerst nader soortgericht onderzoek naar gierzwaluw en huismus uit te voeren.</p> |

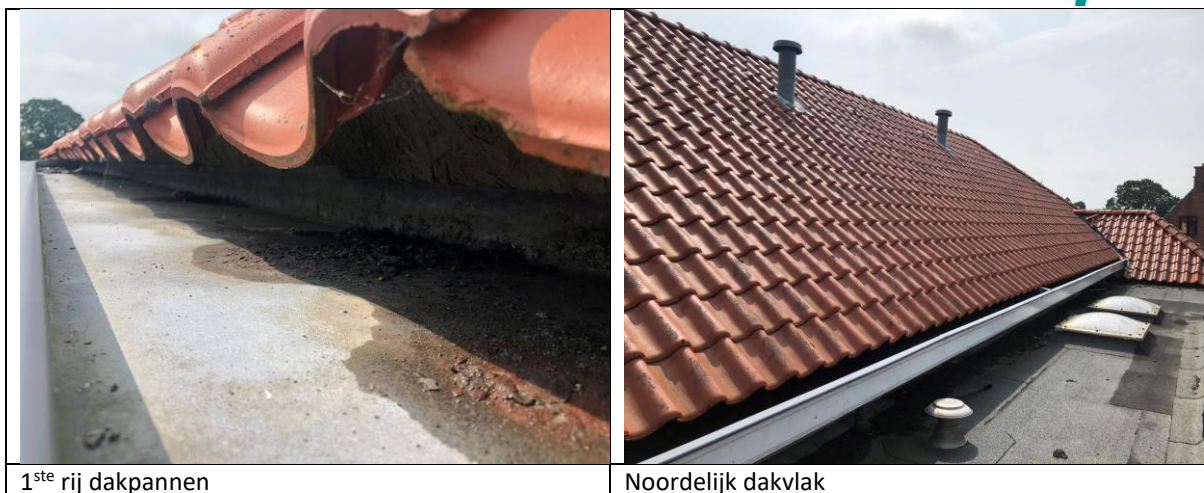
| | <p>onderste twee rijen dakpannen zijn geïnspecteerd, daar zijn geen - sporen van nesten - aangetroffen.</p> <p>De bakgoot is voorzien van gootbetimmering die nauw aansluit op de gevels.</p> <p>De spouwmuur is gevuld met piepschuim en er zijn alleen op 50 centimeter boven maaiveld open stootvoegen aanwezig. Op 2,5 meter boven maaiveld zijn (vleer)muisdichte ventilatieroosters aanwezig. De kozijnen sluiten goed aan op de gevels. Er is geen gevelbetimmering aanwezig.</p> |

1<sup>ste</sup> rij dakpannen

Noordelijk dakvlak

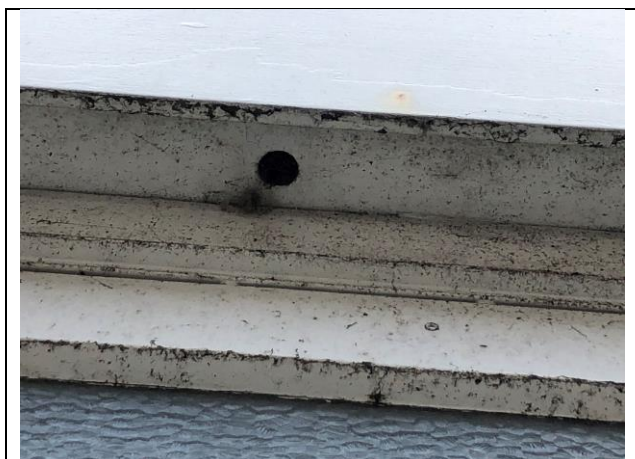
| Bouwkundige omschrijving | <p>Gebouwdeel H heeft een plat dak met goed aansluitende daktrim. Er is geen dakgoot aanwezig. Met uitzondering van de binnentuin zijn er geen kozijnen en gevelbetimmering aanwezig. De kozijnen en gevelbetimmering sluiten goed aan. De spouwmuur is niet toegankelijk door het ontbreken van open stootvoeren en de door een goed aansluitende daktrim.</p> <p>De gevelbetimmering aan de oostzijde van de binnentuin bevat enkele ronde ventilatiegaten met een doorsnede van circa 17 millimeter aanwezig.</p> |
| Beoordeling geschiktheid soorten | De ventilatiegaten aan de onderzijde van de gevelbetimmering in de binnentuin zijn niet geschikt als invliegopening voor vleermuizen. De gaten zijn klein en vleermuizen hebben weinig grip. |

Ventilatiegat
