## **Bijlage 2B. Activiteitenplan**

Activiteitenplan bij  
ontheffingsaanvraag:

Nijewei 15-29 en 22-36  
te Damwoude

Type onderzoek : **Activiteitenplan bij ontheffingsaanvraag.**

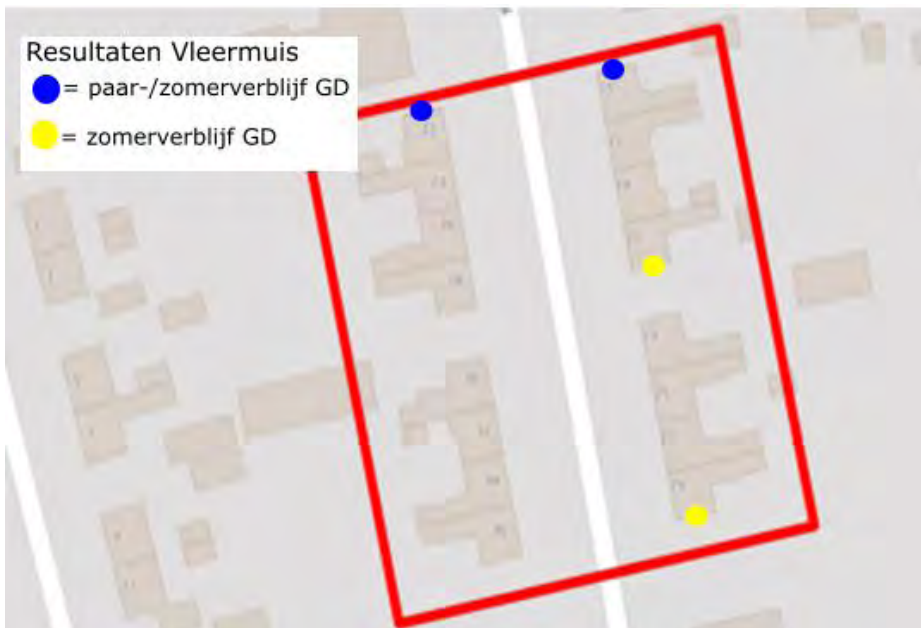
Figuur 4-1 Waarnemingen Nijewei 15-29 en 22-36 te Damwoude (woningen in aanvraag zijn rood omlijnd).

Tijdens het onderzoek zijn invliegende en uitvliegende gewone dwergvleermuizen waargenomen op Nijewei 15, 21, 22 en 29. Hieruit wordt geconcludeerd dat er zomerverblijfplaatsen van gewone dwergvleermuis aanwezig zijn binnen de onderzoekslocatie. Bij het onderzoek in september werden tevens lokroepjes van gewone dwergvleermuis waargenomen bij de woningen op nummer 15 en nummer 22. De zomerverblijfplaats in deze woning heeft daarom naar verwachting ook een functie als paarverblijfplaats. Vooral de winterverblijfplaatsen van gewone dwergvleermuis zijn moeilijk aan te tonen. Er mag zekerheidshalve vanuit gegaan worden dat een plek die als zomerverblijfplaats van een mannetje in gebruik is, tevens ook als winterverblijf wordt gebruikt. Binnen het onderzoeksterrein kunnen winterverblijfplaatsen van gewone dwergvleermuis niet worden uitgesloten, omdat er zomerverblijfplaatsen aanwezig zijn. Gezien het lage aantal dieren dat is waargenomen zal het niet om een massa winterverblijf gaan, maar om een verblijfplaats van één of enkele dieren.

De verblijfplaatsen bevinden zich naar verwachting in onder het dak of de spouw. In figuur 4-1 zijn bovengenoemde waarnemingen op kaart aangegeven.

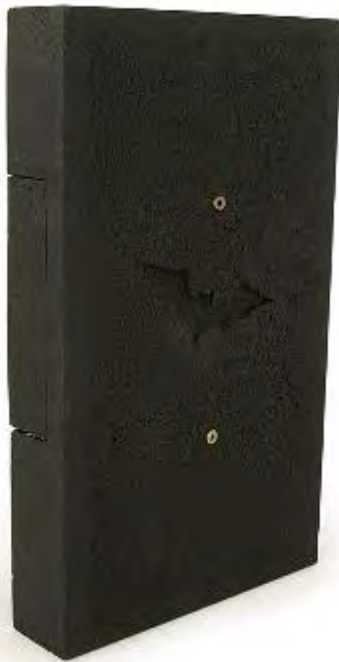
**Figuur 5-2. VK WS 07 van Vivara Pro**

Om de periode tussen de sloop en de nieuwbouw te overbruggen worden in totaal 20 kasten van het type VK WS 07 vleermuizenkast van Vivara Pro opgehangen aan het naastliggende woonzorgcentrum (zie figuur 5-2). De kasten bestaan uit 1 compartiment met een tussenruimte van 2 centimeter, de breedte van de sleuf is 25 centimeter en de hoogte 45 centimeter en is gemaakt van houtbeton. Een voordeel van deze kasten is dat deze aan elkaar geschakeld kunnen worden aangebracht, waardoor er een grotere kast ontstaat. In dit geval worden ze in vier groepen van vijf kasten aan elkaar geschakeld geplaatst aan elke kopgevel van het verzorgingstehuis (zie figuur 5-3). Hierbij wordt op gelet dat de kasten zo hoog mogelijk worden geplaatst en dat de in- en uitvliegopeningen (aan de onderzijde) op minimaal 3 meter hoogte komen. Ook wordt zorg gedragen dat de kasten niet verlicht worden door lantaarnpalen of andere lichtbronnen, buiten de daglichturen.

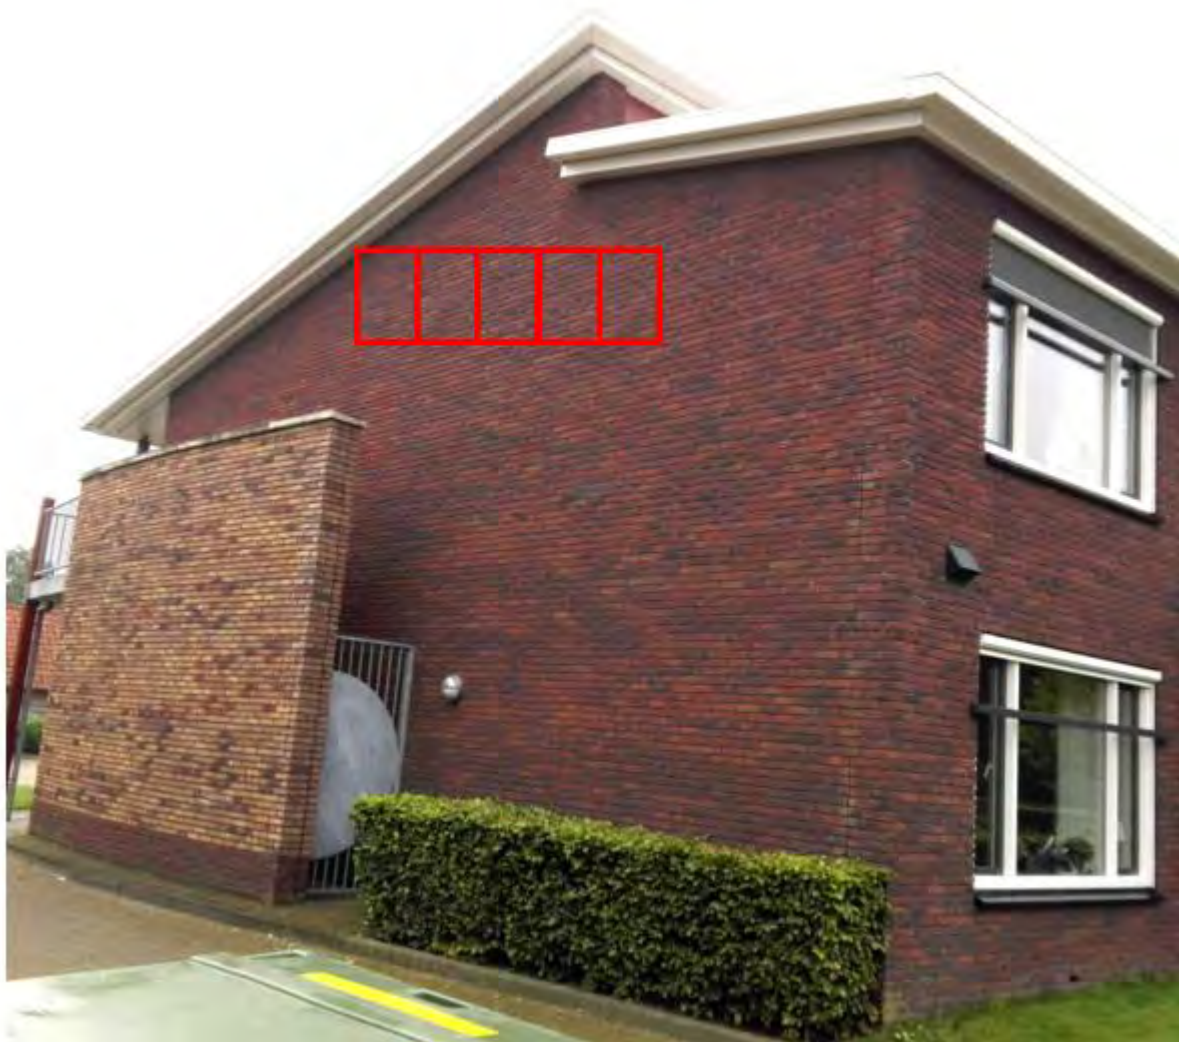
Figuur 5-3. Locatie te plaatsen kasten aan woonzorgcentrum

Deze kasten worden in het najaar van 2017 opgehangen. De sloopwerkzaamheden vinden plaats in het najaar van 2018, hierdoor is er ruim voldoende gewenningstijd, waarin zowel de huidige verblijfplaatsen als de nieuwe kasten aanwezig zijn.

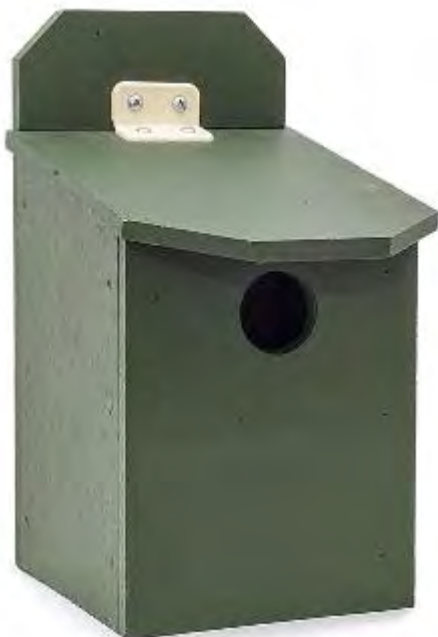
Fig. 5-4. Nestkast huismus Vivara Pro.

Hiervoor worden nestkasten gebruikt van Vivara Pro (zie figuur 5-4). De binnenmaat van deze kasten is 11.8 cm x 18cm x 12.5 cm. De kasten zijn gemaakt van duurzaam materiaal (eco –plaat).
