# Ecologische beoordeling

## Quickscan uitbreiding kerk De Westereen

**Briefrapportage QS kap bomen i.v.m. uitbreiding kerk Toerstrjitte 1 de Westereen**

**Datum** 24 november 2016  
**Kenmerk** EZW-QSTOER  
**Projectnr.** 16127  
**Betreft** **Resultaten ecologische quickscan kerk Toerstrjitte 1 De Westereen**

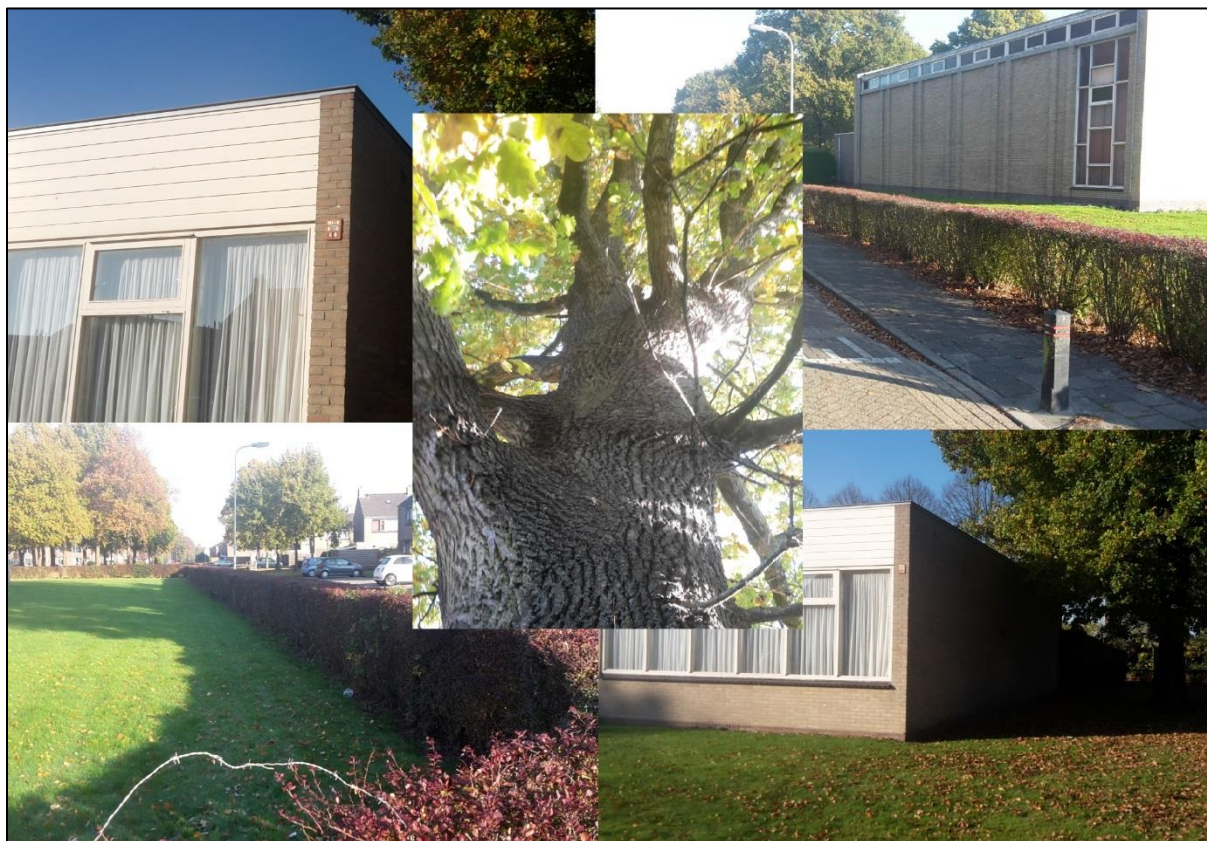
**Figuur 1.** Impressie geïnspecteerde delen van het plangebied De Westereen (november 2016)

In de bomen (zomereiken) zijn geen holtes aangetroffen waarin vleermuizen kunnen verblijven. Wel bevond zich in één van de bomen een vogelnest. Dit betreft een nest van een houtduif, een soort waarvan de nesten niet jaarrond beschermd zijn.

Het gebouw dat zal worden uitgebouwd heeft een plat dak en bevat derhalve geen dakpannen waar beschermde diersoorten (zoals vleermuizen of gierzwaluw) onder kunnen verblijven of broeden. Ook zijn er geen gaten of kieren aangetroffen die als verblijfplaats of broedplek voor andere beschermde diersoorten kunnen dienen.

Op de plaatsen waar parkeerplaatsen komen, staat nu een berberishaag. Dit betreft een in cultuur gebrachte struik die derhalve niet beschermd is. Er zijn op deze locaties geen beschermde planten of andere beschermde natuurwaarden aangetroffen, noch worden deze verwacht.

De werkzaamheden kunnen zonder nader onderzoek of ontheffing in het kader van de Flora- en faunawet plaatsvinden, mits rekening wordt gehouden met de volgende punten:

- **Licht beschermde soorten:** Het naleven van de zorgplicht (zie hieronder)
- **Algemeen voorkomende broedvogels:** werken buiten het broedseizoen (ongeveer half maart – half juli) om verstoring van nesten te voorkomen, anders inschakelen ecologische begeleiding.
