**Verkennend bodemonderzoek**

in het kader van de voorgenomen  
herontwikkeling van de locatie  
nabij

**Windvaan 2  
te Moerkapelle**

Projectcode: 21163VPM  
Kenmerk: U21-0607  
Datum: 23 juli 2021  
Opdrachtgever: VOSPlan Vastgoedontwikkeling BV

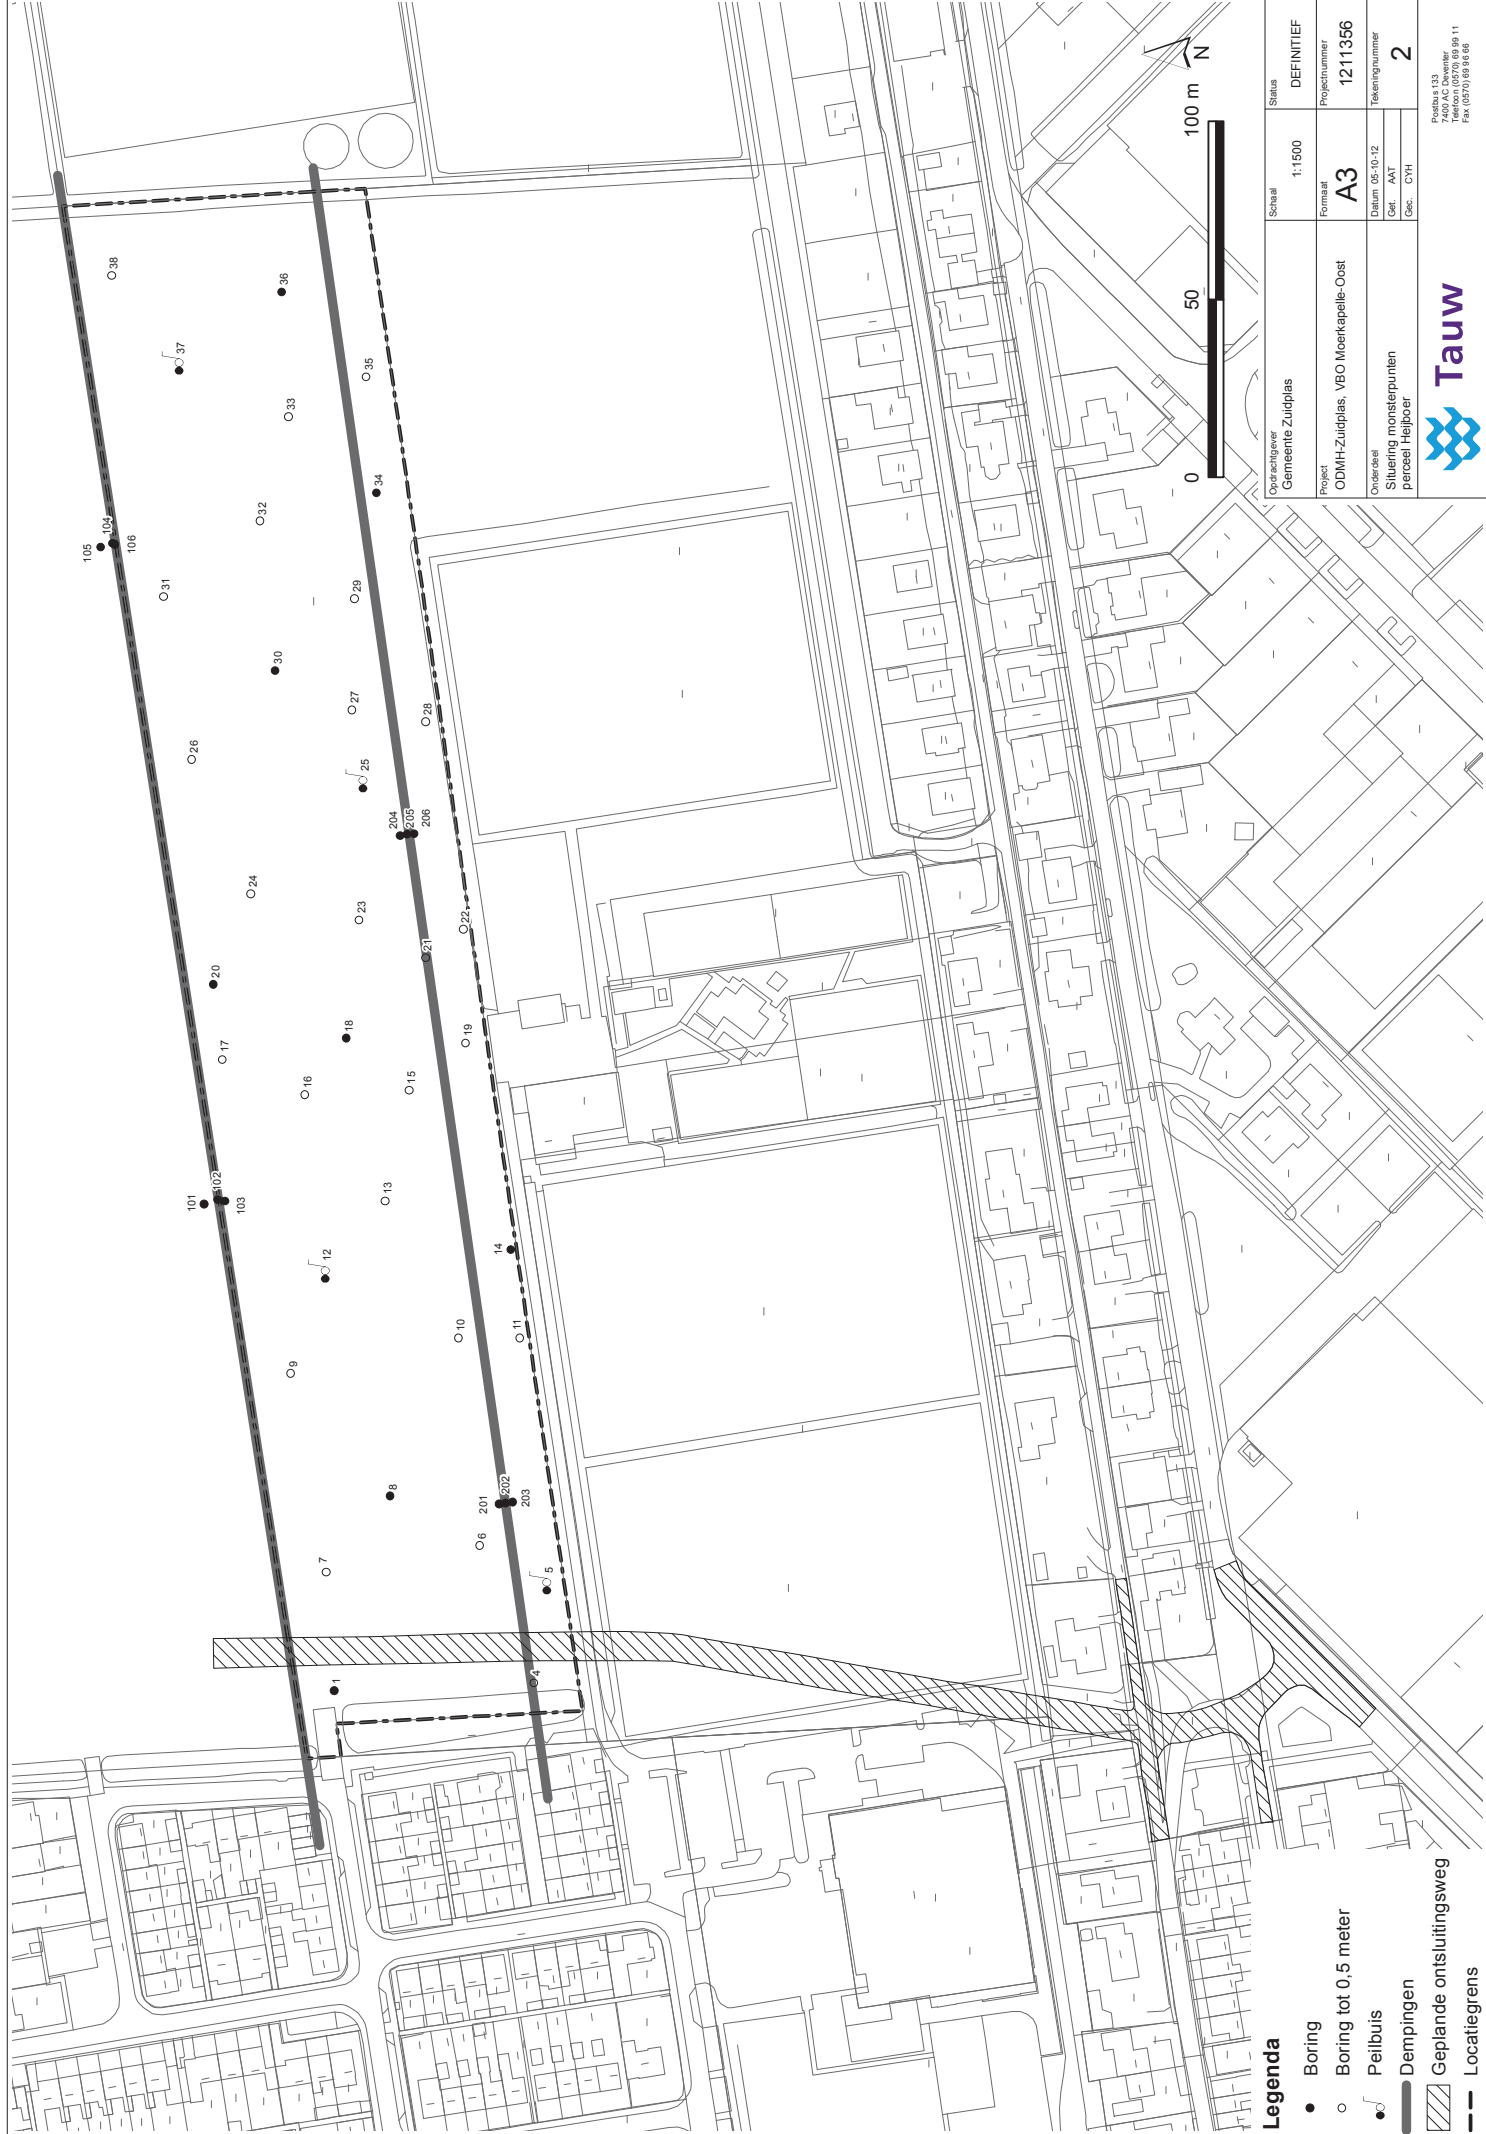
- Boring
- Boring tot 0,5 meter
- Peilbuis
- Dempingen
- ▨ Geplande ontsluitingsweg
- Locatiegrens
