### Historisch Vooronderzoek Explosieven

**Projectnummer:** 0513GPR3437.1

**Onderzoekslocatie:** Gehele beheersgebied van het HHSK

Historisch vooronderzoek naar de aanwezigheid van conventionele explosieven ter plaatse van het gehele beheersgebied van het HHSK.

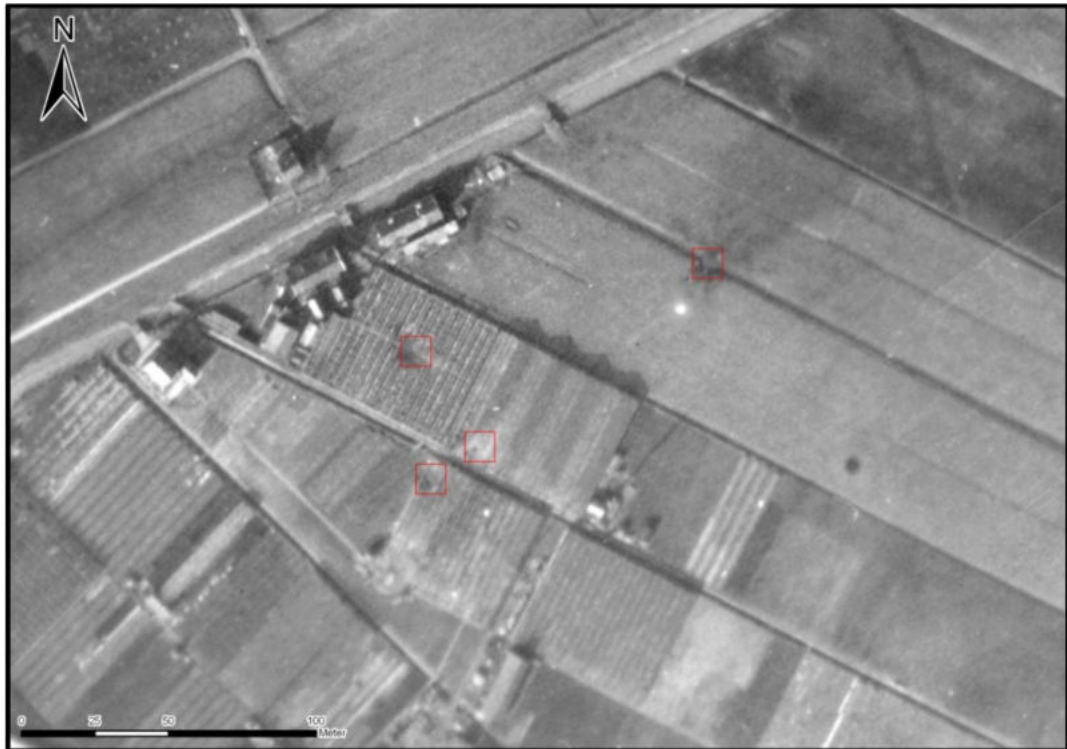
**Figuur 1.** (Vermoedelijke) locaties van bominslag, omgeving verdacht gebied 13.

Saricon heeft aanvullend historisch onderzoek verricht naar luchtaanvallen waarbij de bovengenoemde bombardementsschade kan zijn ontstaan. Aangenomen is, dat deze is ontstaan op **3 februari 1945** of **25 februari 1945**. Over de luchtaanvallen op beide data is diverse informatie verzameld, die is opgenomen in bijlage 3.

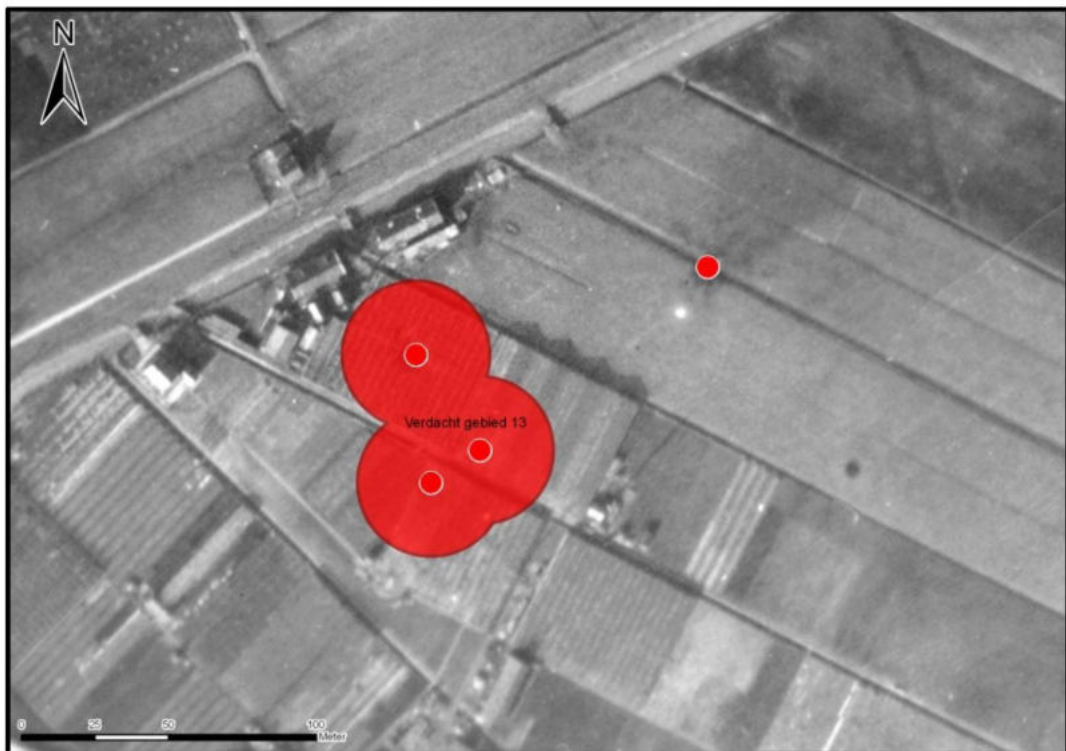
Het verdacht gebied is afgebakend op 25 meter rond elk van de drie inslagpunten. Deze 25 meter bestaat uit een veiligheidsmarge van 5 meter voor de mogelijke afwijking die ontstaat bij het georefereren van historische luchtfoto's en 20 meter voor de maximale horizontale verplaatsing van een bom na inslag in het dak van het kascomplex. Zie onderstaande figuur.

**Figuur 2.** Verdacht gebied 13.

Bovenstaande begrenzing is een wijziging op het verdacht gebied zoals aangegeven in de documenten 11S118-VO-02 en 11S118-OT-02. Het verdachte gebied is kleiner geworden.

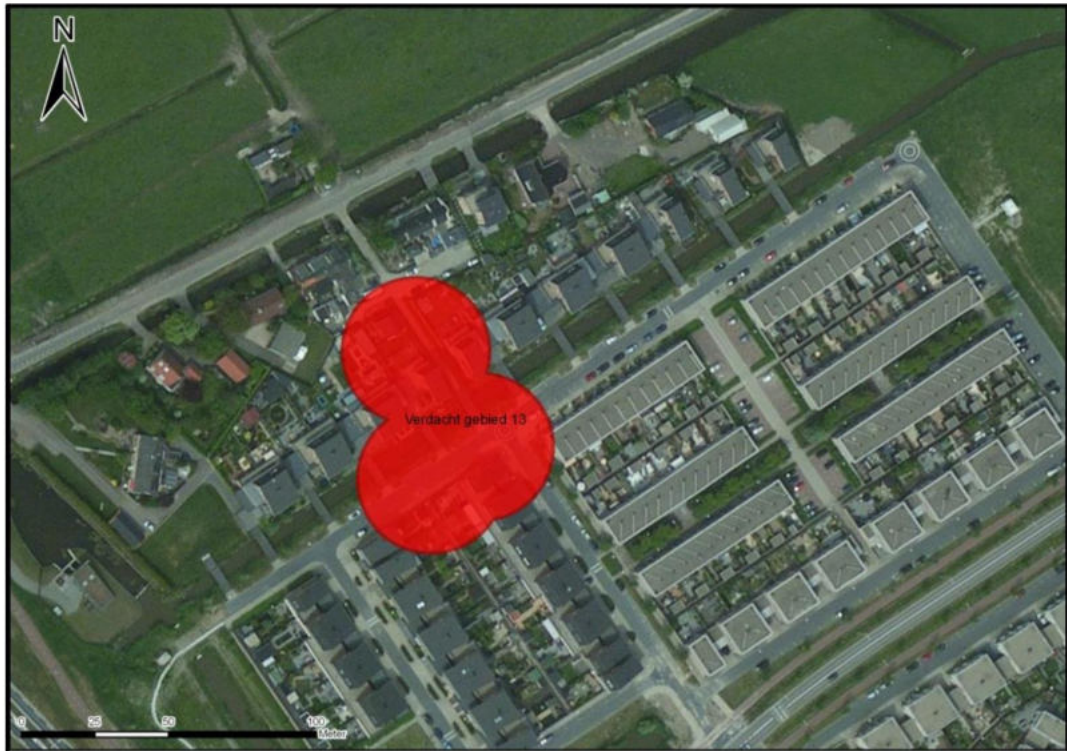
Uit onderstaande figuur blijkt, dat op de locatie van het verdachte gebied naoorlogs diverse bodemberoerende activiteiten moeten hebben plaatsgevonden.

**Figuur 3.** Verdacht gebied 13, recente situatie zoals beschikbaar via Bing Maps Aerial.

Op dit moment is echter geen detailinformatie beschikbaar over deze bodemberoerende activiteiten. Op basis van de nu bekende informatie zijn daarom geen harde uitspraken te doen over de aan- of afwezigheid van vliegtuigbomblindgangers als gevolg hiervan.

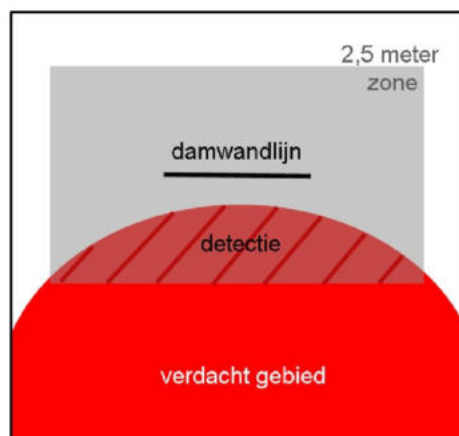
- Het gebruik van een trilblok binnen 2,5m van het verdachte gebied niet toe te staan, zonder voorafgaande explosieven opsporingswerkzaamheden. De opsporingswerkzaamheden dienen uitgevoerd te worden in de overlap tussen het verdachte gebied en de invloedssfeer van de trillingen tot 2,5m rondom de in te trillen damwandlijnen en/of paallocaties. Zie onderstaande schematische weergave:

<sup>44</sup> Trillingsversnellingen in de bodem van 1,0m/s<sup>2</sup> of hoger. Deze ontstaan bij het gebruik van een trilblok tot 2,5m afstand van de damwandlijn of paallocatie. Bij het gebruik van een heiblok ontstaan dergelijke trillingsversnellingen tot 10m afstand van de damwandlijn of paallocatie.

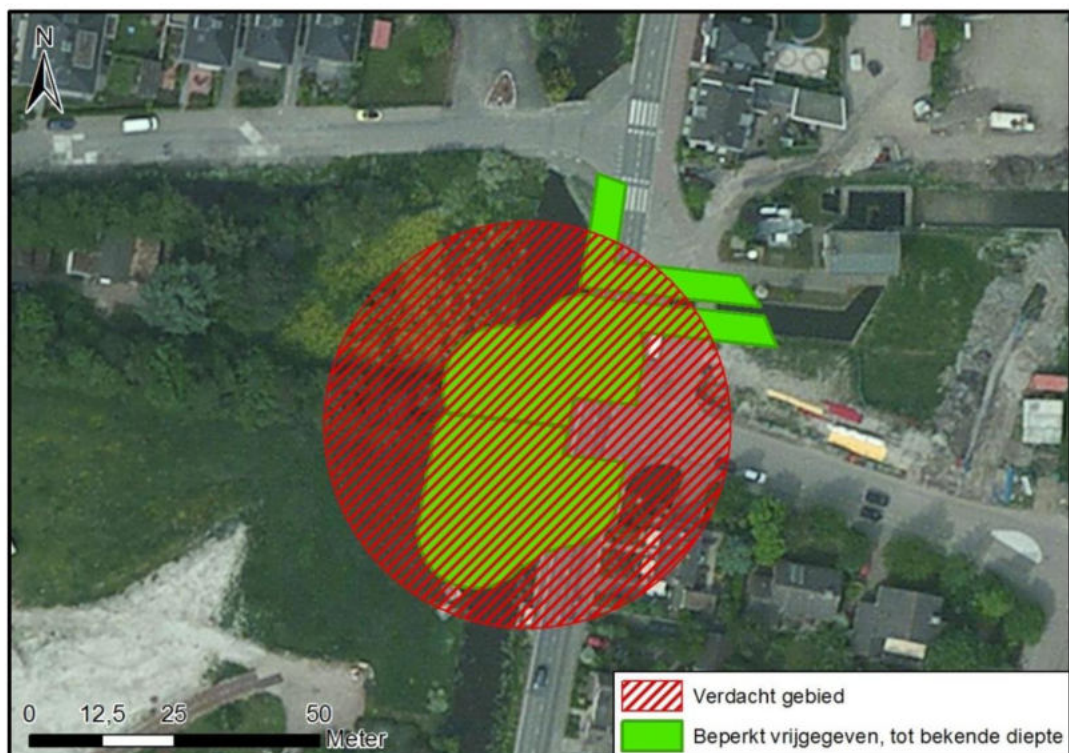
De gegevens van een in 2012 door de firma KWS uitgevoerd explosievenopsporingsproject zijn verwerkt in de kaart.

Figuur 4. Verdacht gebied 14.
