# Vooronderzoek NEN 5725 Hollevoeterlaan Moerkapelle

Aeres Milieu Projectnummer : AM20651  
Status rapport : Definitief (versie 1)  
Datum : 19 januari 2021

Opdrachtgever : BRO  
Sarphati Plaza Rhijnspoorplein 38  
1018 TX Amsterdam

In opdracht van BRO heeft Aeres Milieu een vooronderzoek conform de NEN 5725 uitgevoerd op de locatie:

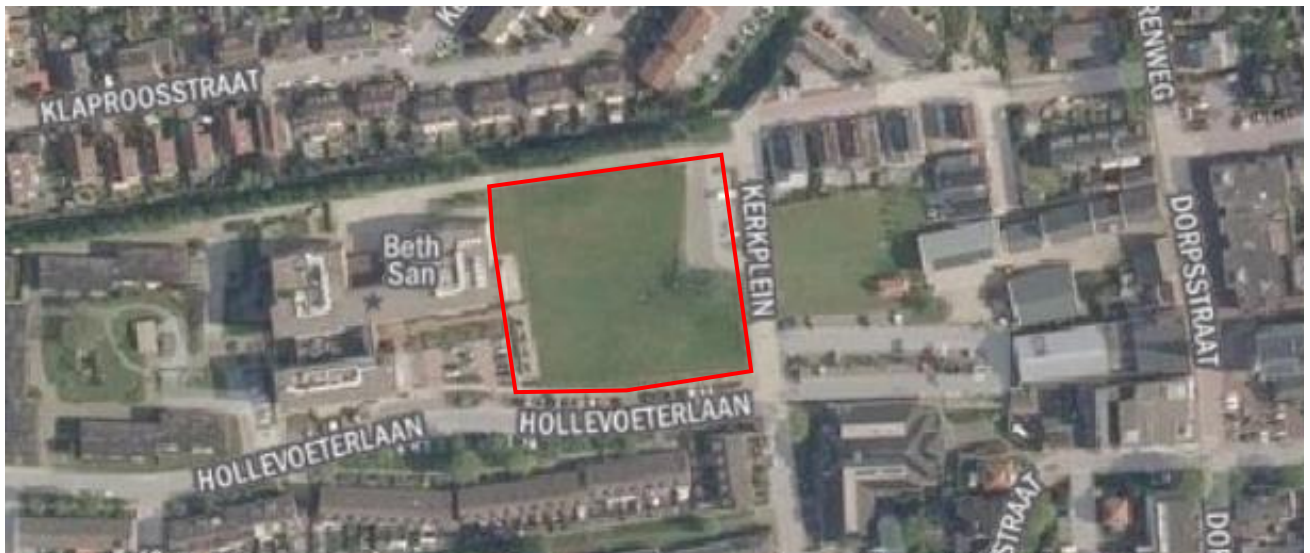
De onderzoekslocatie ligt aan de Hollevoeterlaan in het stedelijk gebied van Moerkapelle. Kadastraal is de locatie bekend als gemeente Moerkapelle, sectie B, nr. 1964. De coördinaten volgens het R.D. stelsel zijn  $X = 99.148$  /  $Y = 450.976$ . Zie bijlage 1 voor een kadastrale kaart. Op onderstaande luchtfoto is de globale begrenzing van de onderzoekslocatie weergegeven.

Afbeelding 1: globale begrenzing onderzoekslocatie (Bron luchtfoto: PDOK-viewer)

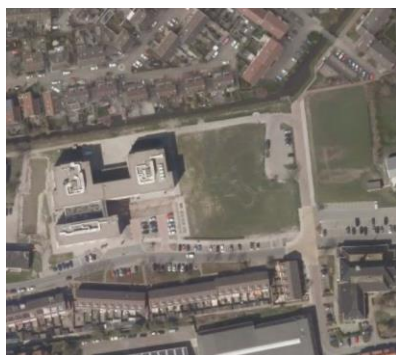
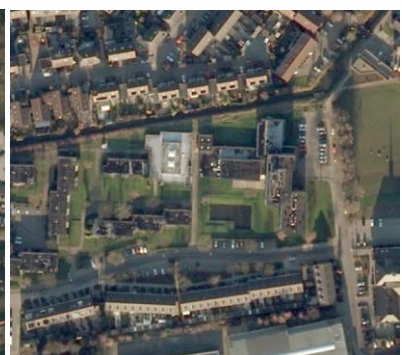
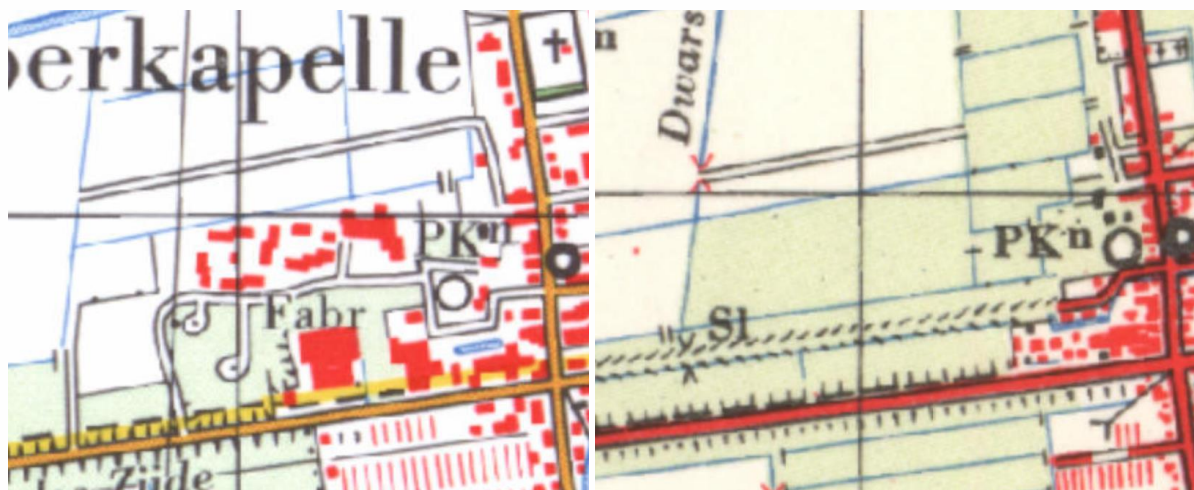
In het kader van het vooronderzoek is historisch kaartmateriaal bestudeerd. Uit kaartmateriaal van de geraadpleegde historische kaarten is af te leiden dat de onderzoekslocatie tot de jaren 1970 in gebruik was als polder/weiland. Omstreeks 1974 is ter plaatse het verzorgingshuis Beth-San aanwezig. Eind jaren 1980 is Moerkapelle noordelijk van het plangebied uitgebreid met woningbouw. Omstreeks 2009 wordt westelijk van het plangebied het pand gesloopt voor een nieuwbouw. Omstreeks 2012 is het pand binnen het plangebied gesloopt met behoud van de parkeerplaats noordoostelijk. De onderzoekslocatie is na de sloop ingezaaid met gras. In 2015 is (zuid)westelijk het buitenterrein heraanlegd met 3 bloembakken binnen de onderzoekslocatie.

Afbeelding 2: geraadpleegde historische kaarten (Bron kaarten: topotijdreis.nl)

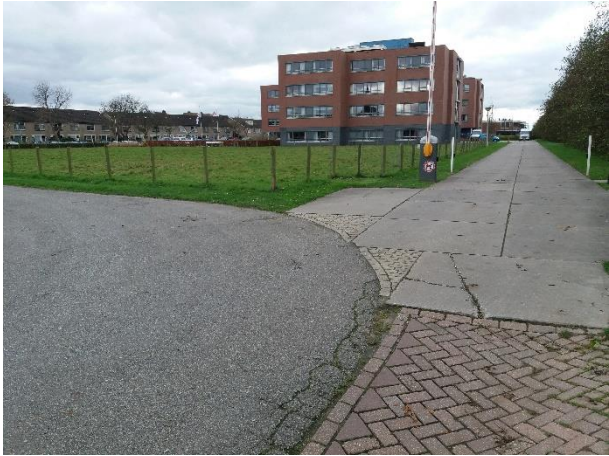
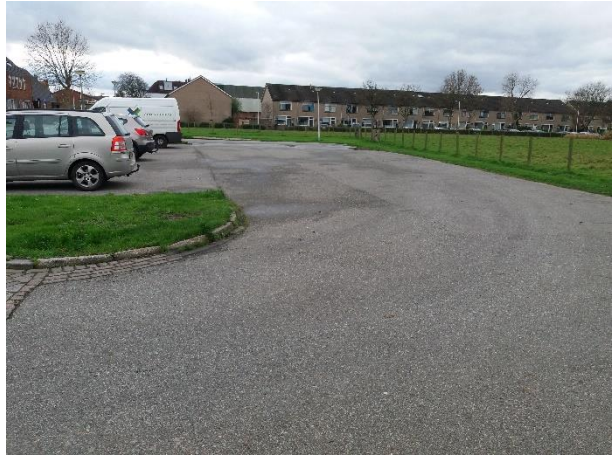
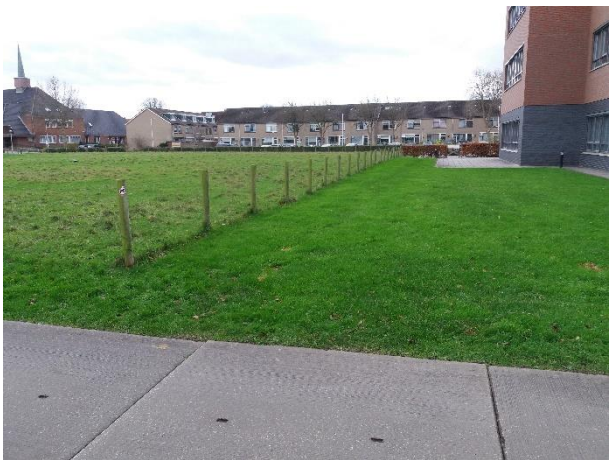
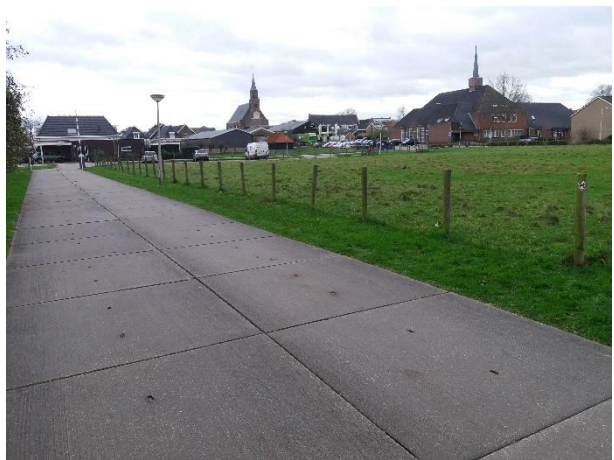
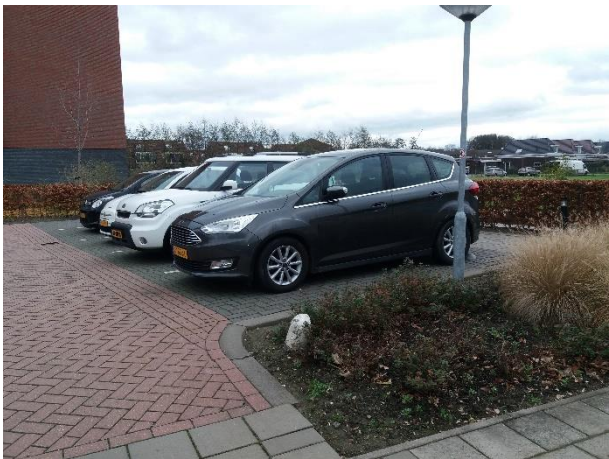
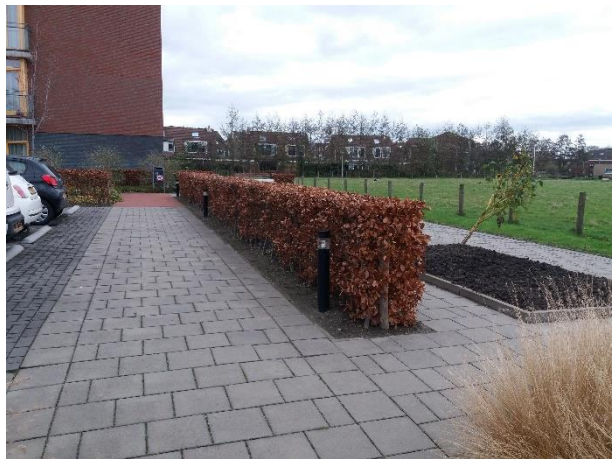
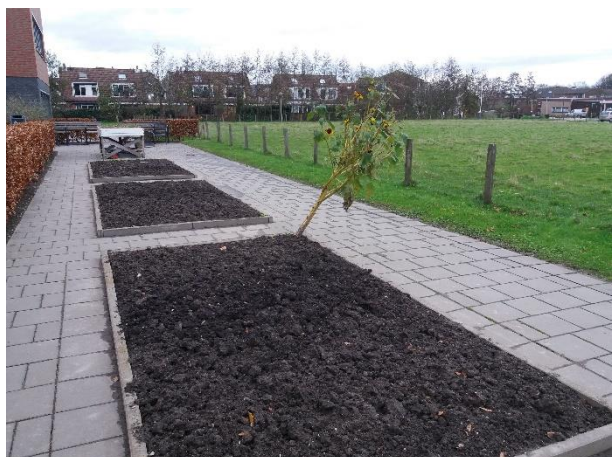
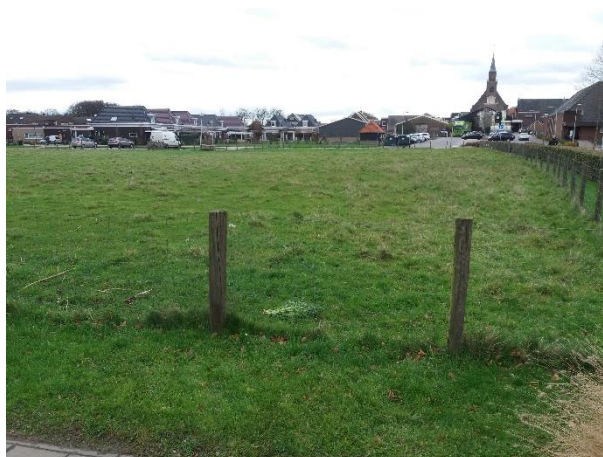
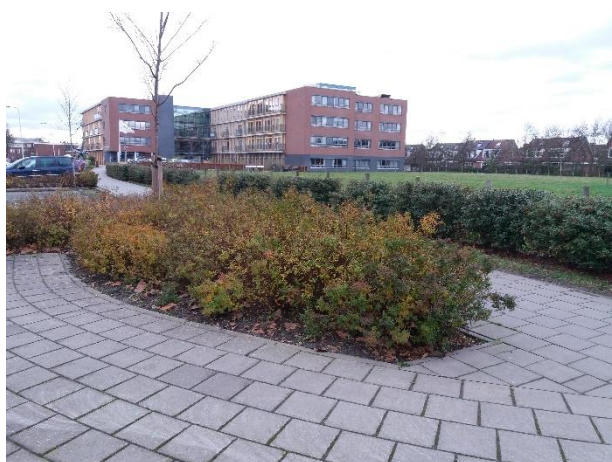
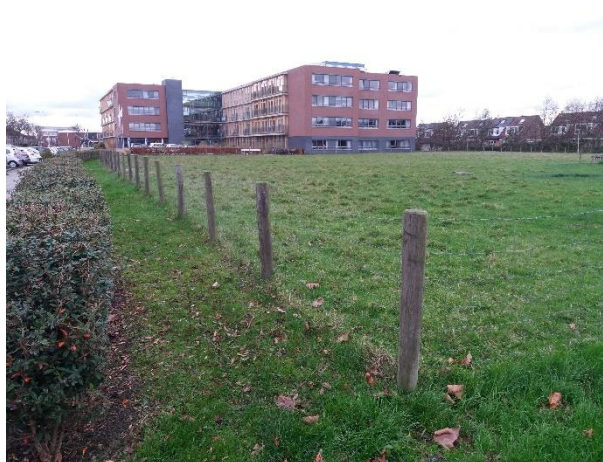
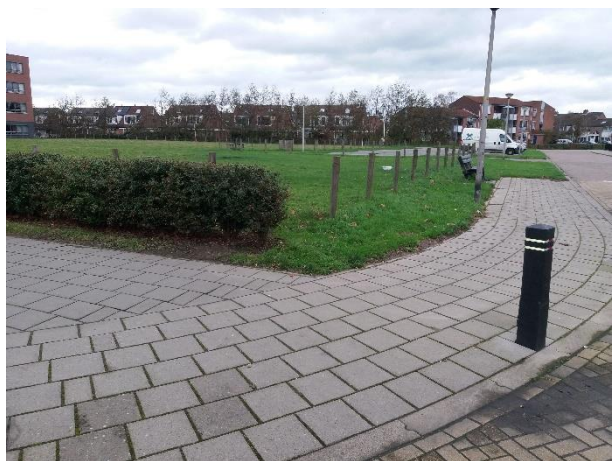
Het plangebied ligt in het bebouwde gebied van Moerkapelle en is momenteel grotendeels in gebruik als weiland. Zuidwestelijk zijn enkele bloembakken aanwezig met een tegelverharding en noordoostelijk is een met asfaltverhard parkeerterreintje aanwezig.

Tijdens de veldinspectie is op het terrein geen asbestverdacht materiaal aangetroffen en er zijn geen waarnemingen gedaan die wijzen op de aanwezigheid van bodemverontreinigingen of bronnen van verontreinigingen. Een fotoreportage van de onderzoekslocatie is opgenomen in bijlage 2.
