# CONTROLLERENDE BORINGEN ARCHEOLOGIE HOOFDWEG, ZUIDPLAS

3 AUGUSTUS 2016

| Objectgegevens onderzoek | |
|---|---|
| Projectnaam | Controlerend veldonderzoek Hoofdweg te Nieuwerkerk aan den IJssel, gem. Zuidplas (ZH). |

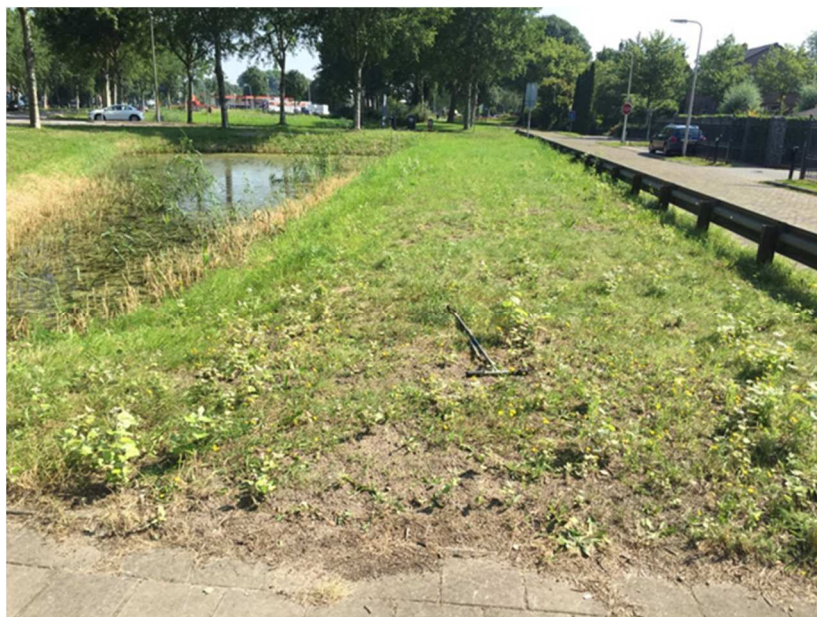
Het plangebied ligt aan weerszijden van de Hoofdweg. De deelgebieden zijn begroeid met gras en verspreidstaande bomen. De deelgebieden liggen op vrijwel gelijke hoogte met de Hoofdweg met uitzondering van deelgebied 4, ten zuiden van de vijver. Deelgebied 4 ligt hoger dan de ernaast gelegen Hoofdweg Zuid (afbeelding 2). De maaiveldhoogten in het plangebied variëren van 5,15 m -NAP in het westelijke deel tot 5,40 m -NAP in het oostelijke deel van het plangebied. De meest noordelijke boring (boring 5) ligt verder van de Hoofdweg dan de overige boringen en de maaiveldhoogte is 6,35 m -NAP. Het maaiveld van de percelen ten noorden van het plangebied liggen gemiddeld rond de 6,35 m -NAP.

Afbeelding 2. Verhoging ten zuiden van de vijver, deelgebied 4. Rechts op de foto Hoofdweg Zuid.

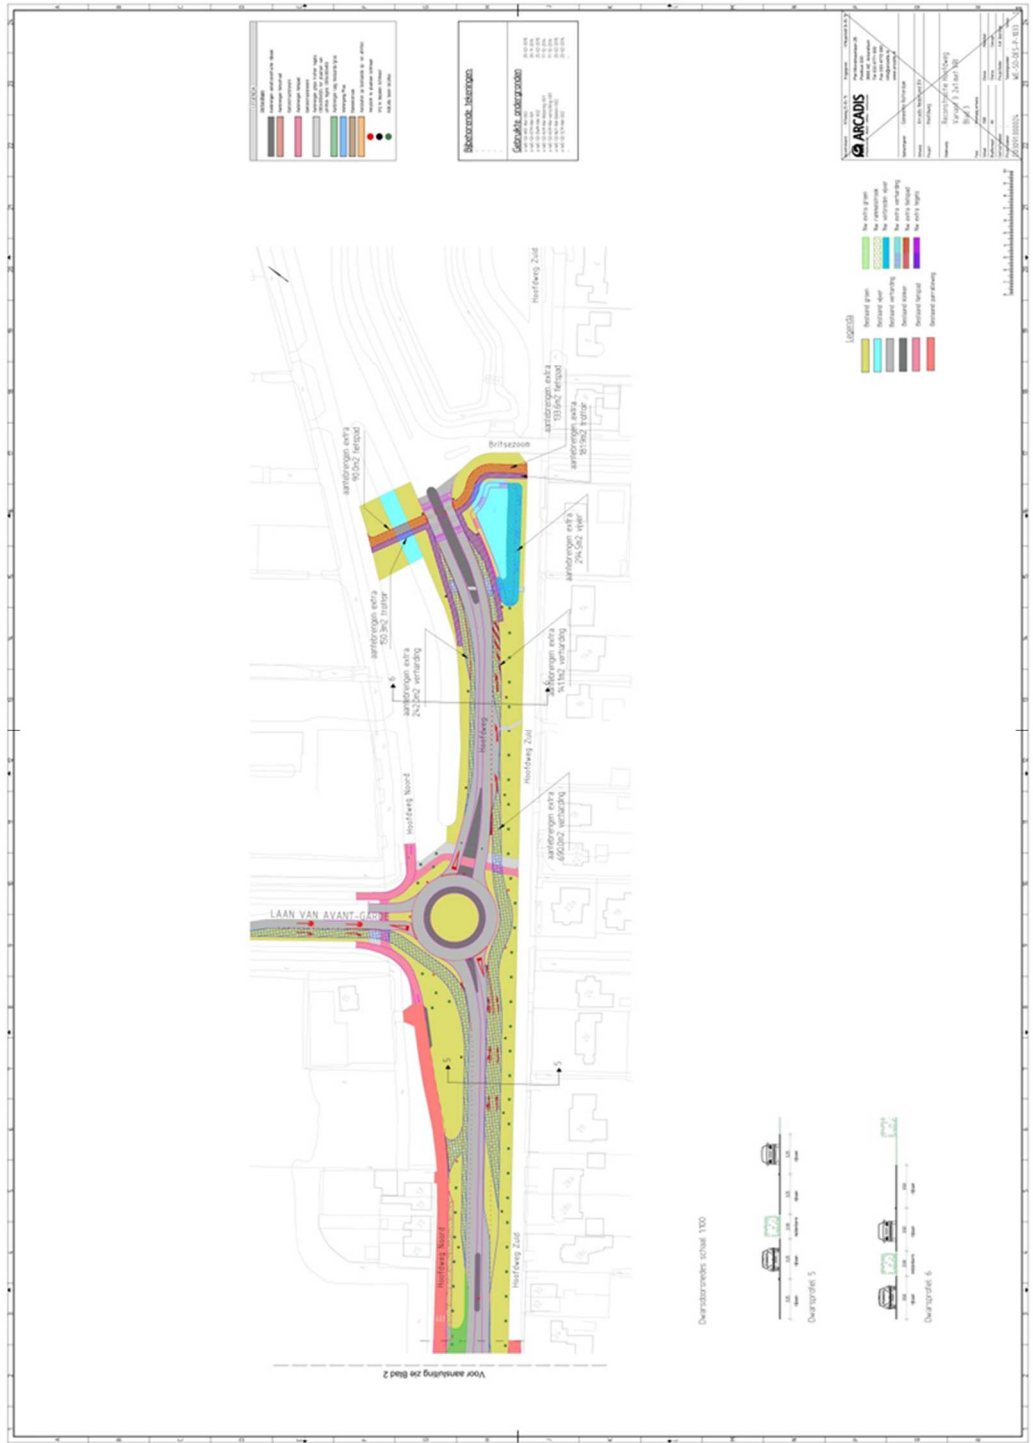
**Bijlage 1: Ontwerptekening**

De toekomstige situatie van het plangebied bestaat uit een verbreding van de rijbaan van de Hoofdweg en de aanleg van een fietspad en een trottoir in het oosten. Tevens wordt de huidige vijver vergroot (bijlage 1).

1. Het aanbrengen van verharding aan weerszijde van de Hoofdweg, met een omvang van 1.073,1 m<sup>2</sup>.
2. De aanleg van een fietspad aan weerszijde van de Hoofdweg, met een omvang van 223,6 m<sup>2</sup>.
3. De aanleg van een trottoir aan weerszijde van de Hoofdweg, met een omvang van 332,2 m<sup>2</sup>.
4. De aanleg van een vijver, met een omvang van 294,5 m<sup>2</sup>.
