## Julianaweg (naast nr. 10) te Moerkapelle

Milieuhygiënisch vooronderzoek  
Verkenkend milieukundig bodemonderzoek  
Nader bodemonderzoek

Kenmerk : A2594-06/KHA/rap1  
Datum : 11 oktober 2022

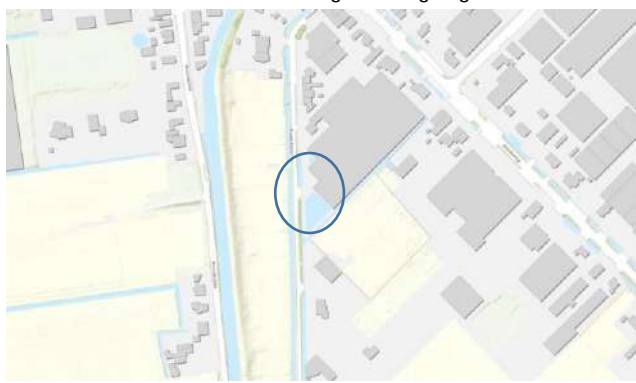
| Onderzoeksvraag | | |
|---|---|---|
| Belendingen | Alle richtingen | Ten noordoosten van de locatie is glastuinbouw gesitueerd. Ten zuidoosten en westen is weiland / grasland gelegen.<br><br>Afbeelding 2: Onderzoekslocatie en belendingen<br>(bron: IDDS Projectenkaart) |

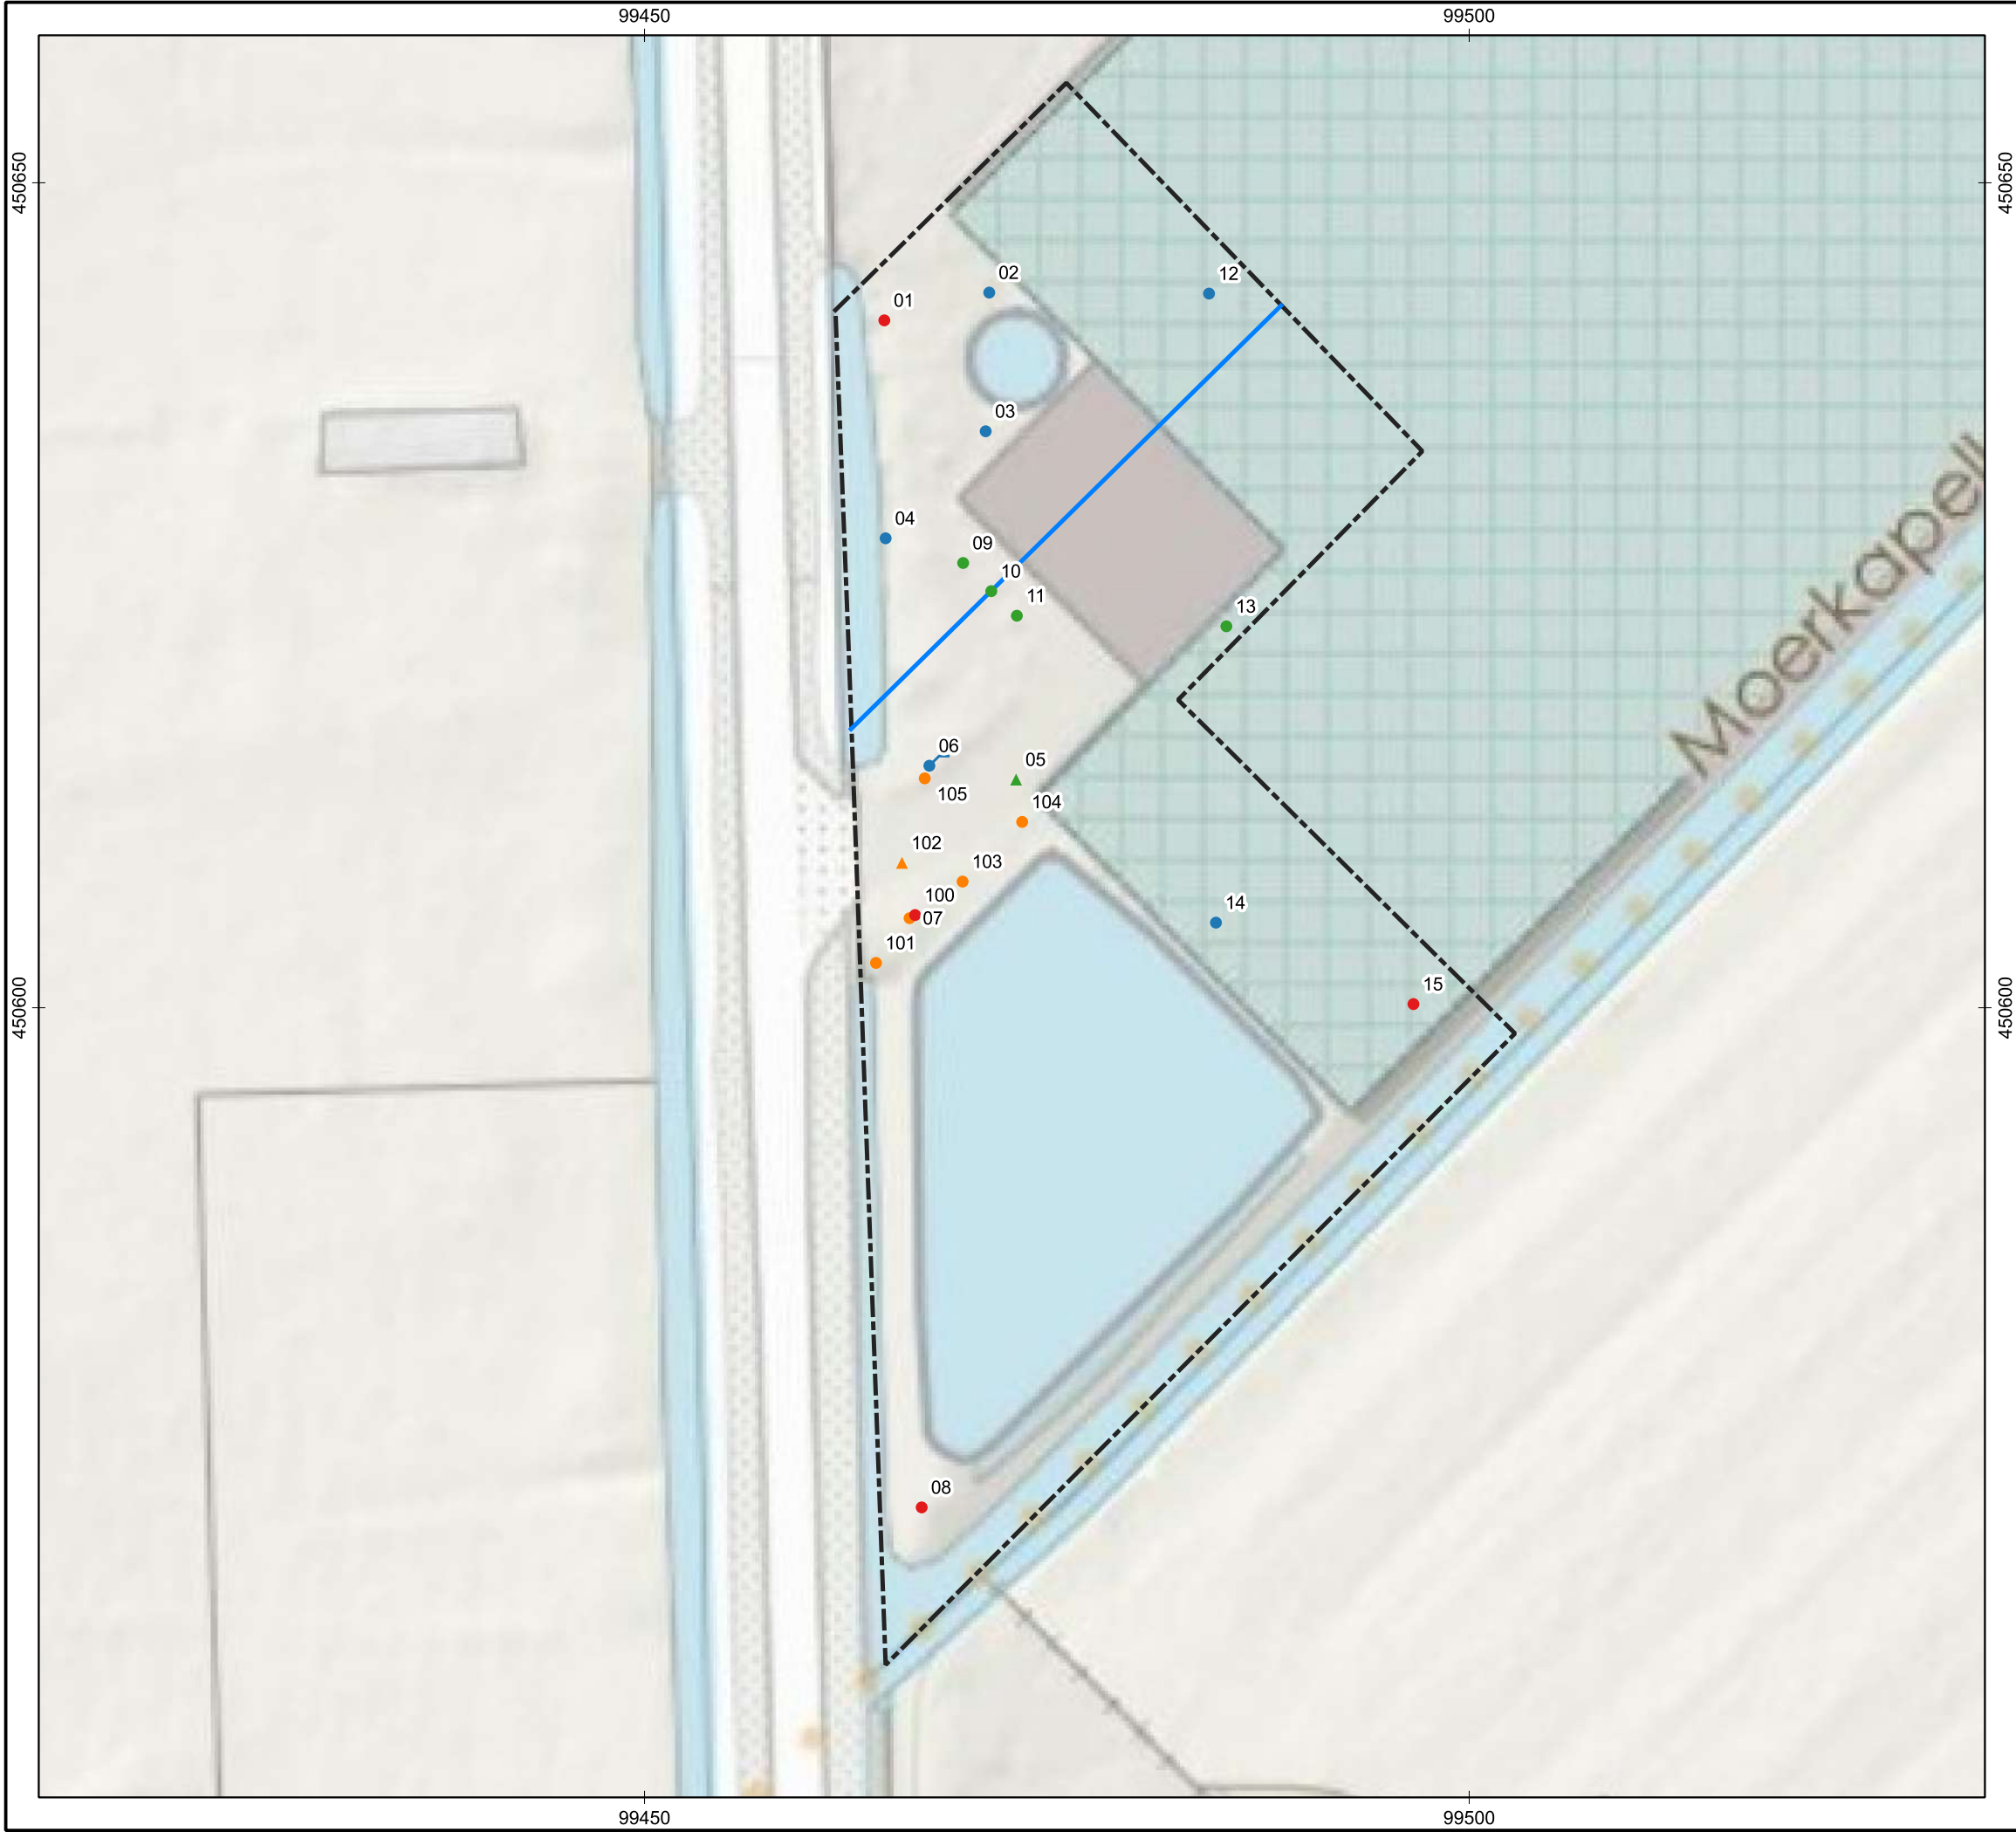
**BIJLAGE 1.2**  
Situatietekening

Boorpunten nader bodemonderzoek (100-serie)

- Boring tot 1,0 m-mv
- Boring tot 2,0 m-mv
- Asfaltboring tot 1,0 m-mv
