**Zuidplas**  
**Julianastraat 92-94, Moerkapelle**

Aanmeldnotitie vormvrije m.e.r.-beoordeling

## Aanmeldnotitie vormvrije m.e.r.-beoordeling

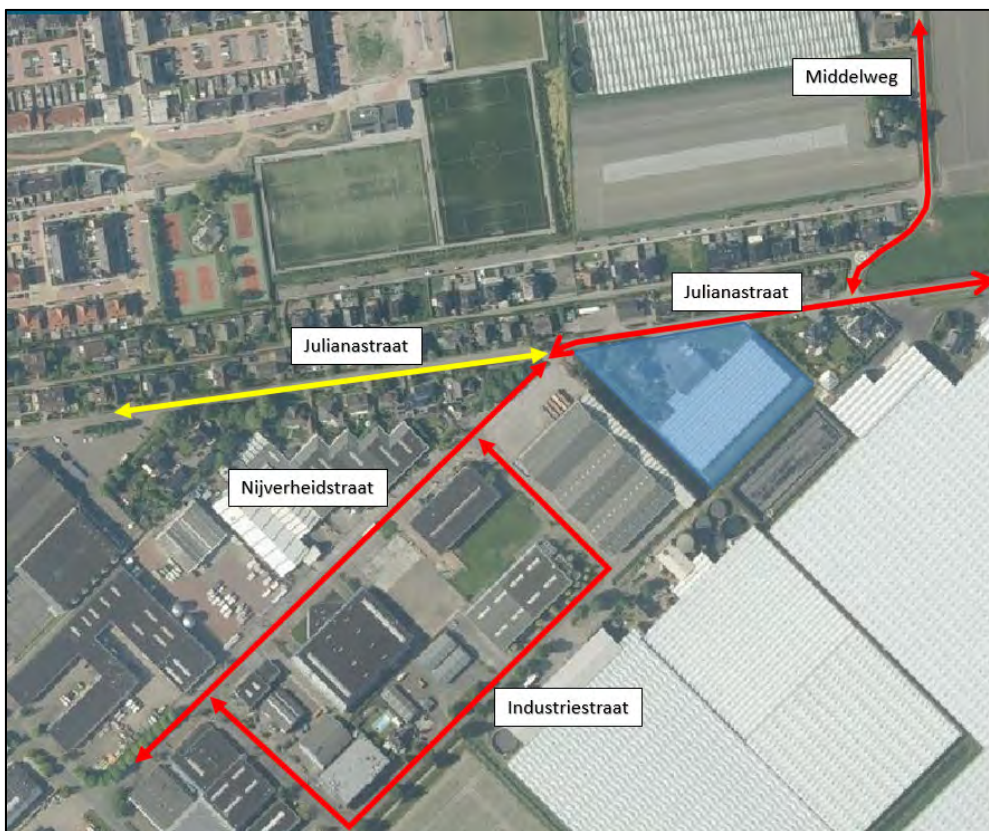
Figuur 1.1: Locatie t.o.v. de omliggende wegen

Akoestisch onderzoek naar wegverkeerslawaaï is noodzakelijk volgens de Wet geluidhinder (Wgh) indien een nieuwe woning binnen de geluidzone van een weg wordt gerealiseerd. De nieuw te realiseren woning is gelegen binnen de geluidzone van de Middelweg, Industriestraat, Nijverheidsstraat en de Julianastraat (50 km/uur). Ook de uitbreiding van de bestaande woning moet aan de Wgh getoetst worden. Daarnaast wordt in het kader van een goede ruimtelijke ordening en op basis van jurisprudentie ook de niet gezoneerde wegen (30 km/uur wegen) onderzocht op wegverkeerslawaaï. In voorliggend onderzoek is de Julianastraat (30 km/uur) meegenomen in de berekeningen, zie figuur 1.1.

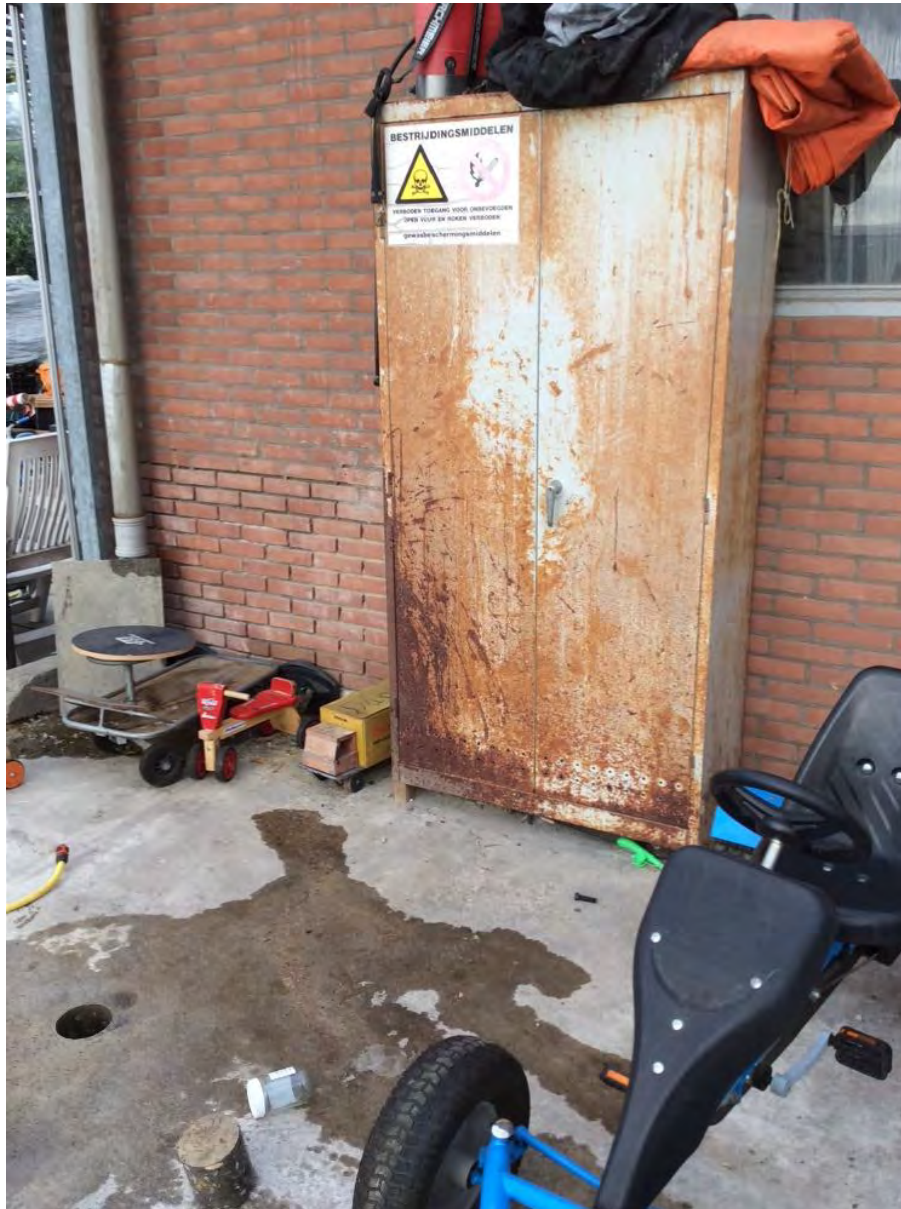
Foto 5: meetpunt 101 (bestrijdingsmiddelenkast)

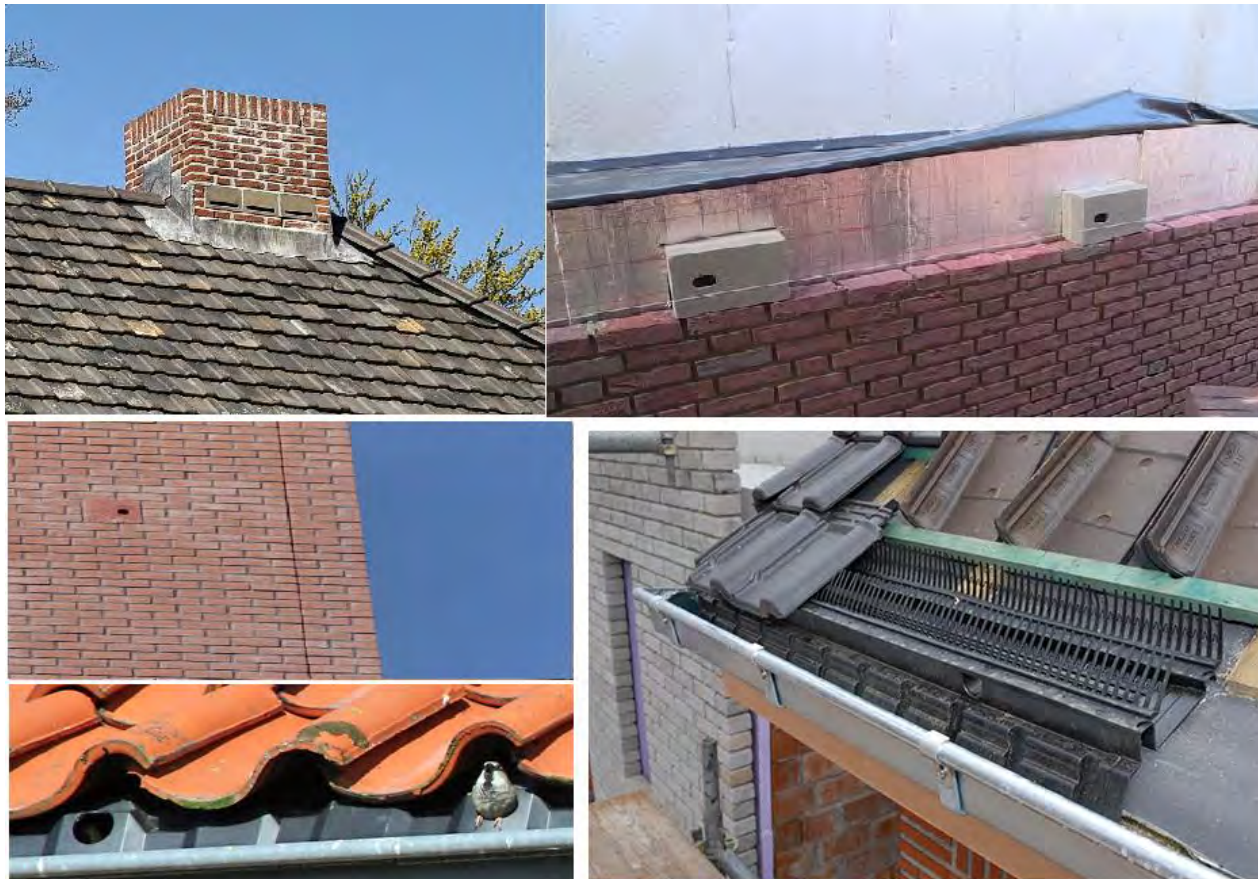
- er kunnen nestpannen of neststenen worden aangebracht ten behoeve van huismussen en gierzwaluwen (foto's rechtsboven en links midden). Deze beschermde soorten verliezen steeds meer nestmogelijkheden.

- voor huismussen blijken uit onderzoek zogenaamde mussenvides (onderste foto's) uitstekend te functioneren als nestplaats. Deze zijn gemakkelijk en relatief goedkoop in te bouwen in nieuwe woningen. Huismussen hebben schuilplaatsen in de directe omgeving van het nest nodig. Hiervoor kunnen bomen en/of struiken worden aangeplant. Een kleine plaats waar een zandbad genomen kan worden door de huismus moet ook aanwezig zijn.
