# Verkennend en nader (asbest)bodemonderzoek

## Middelweg 2 te Zevenhuizen

15-2087-R01JV

| <b>Type onderzoek</b> | Verkennd en nader (asbest)bodemonderzoek |

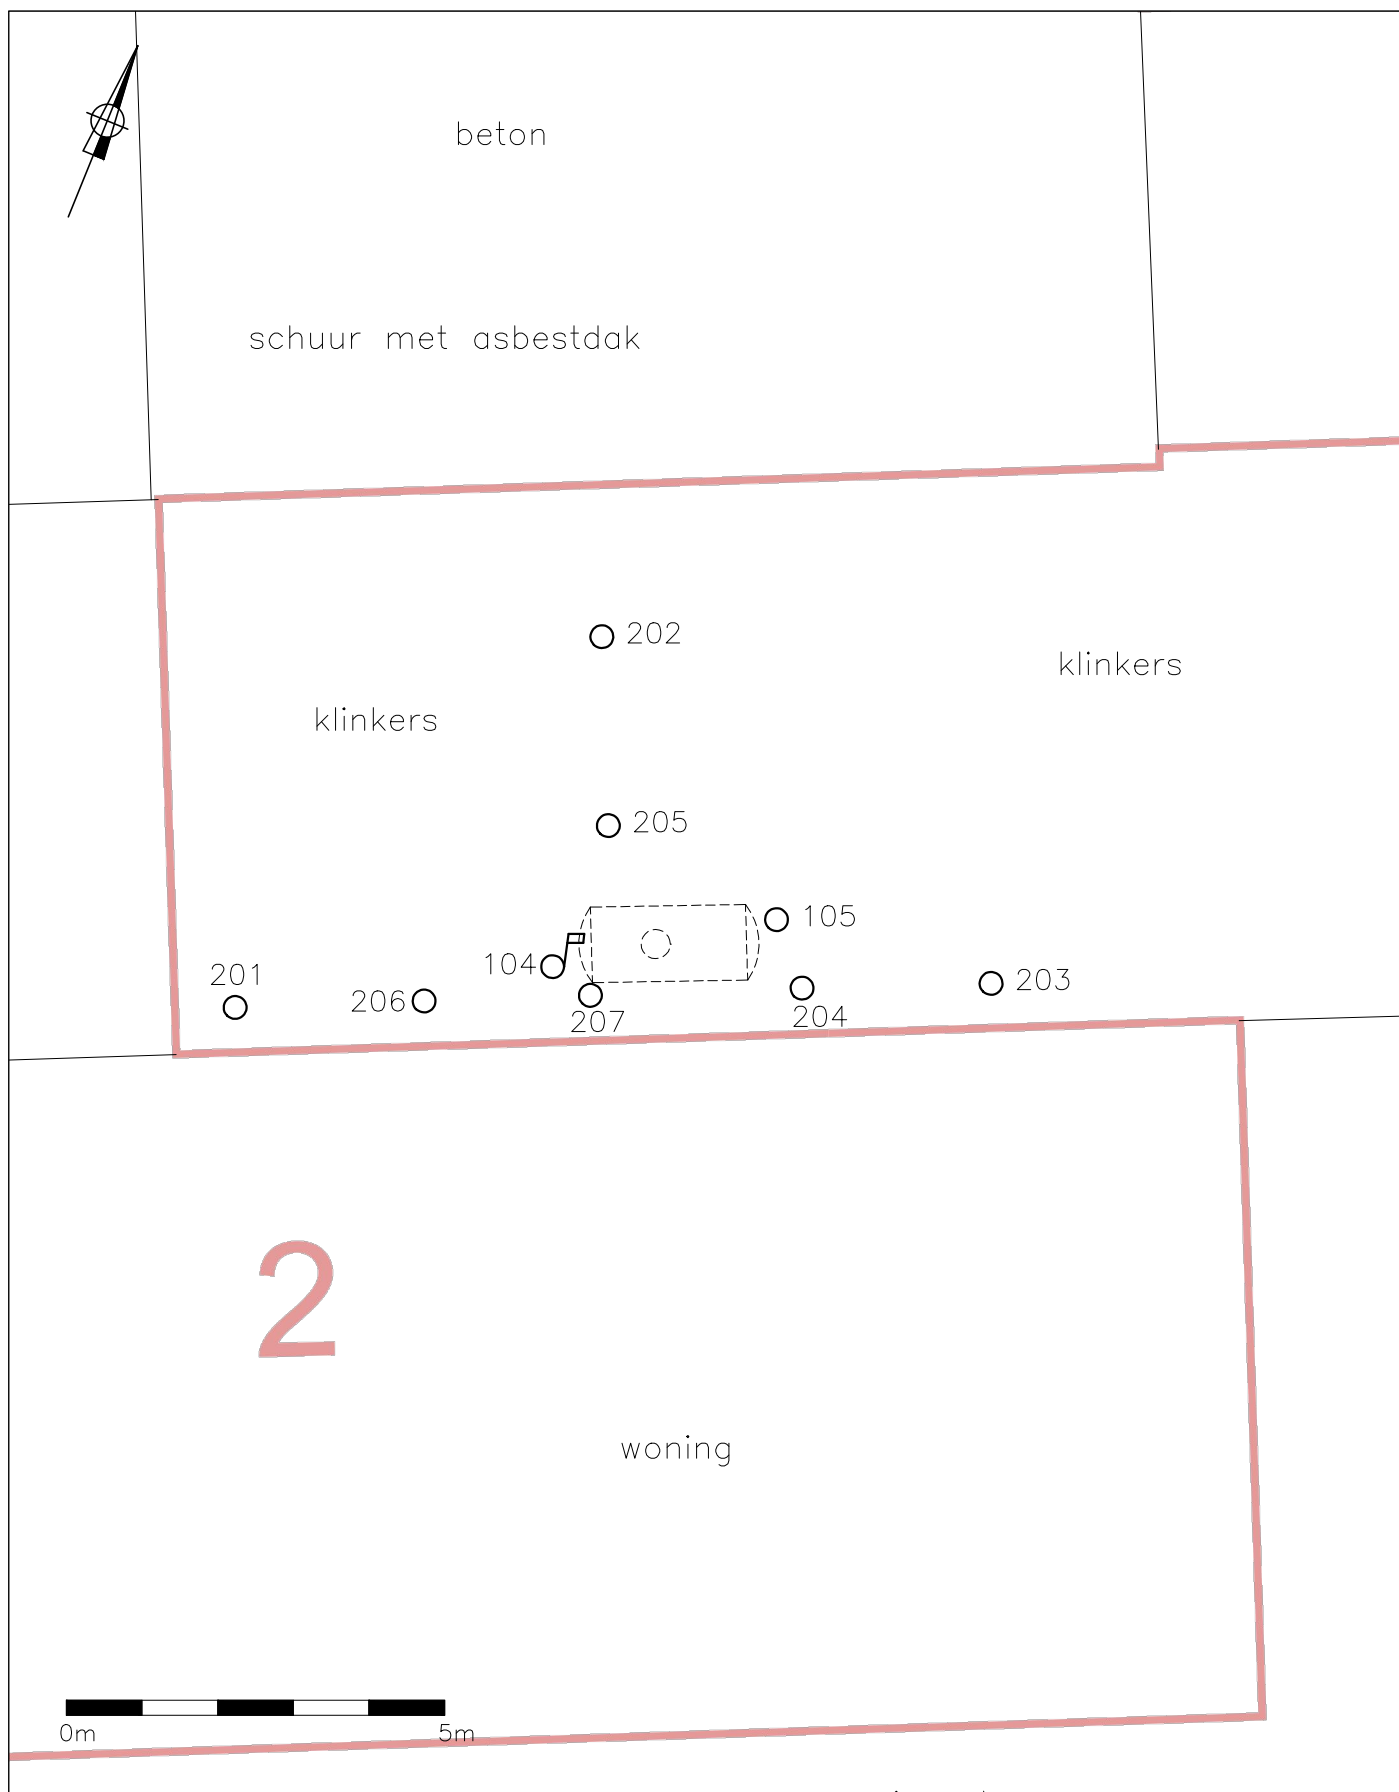
| | PROJECTNR. | 15-2087 | BIJLAGE<br>1.2.3 |

- geplaatste boring
- ♣ geplaatste peilbuis
- contour bebouwing
