Actualiserend vooronderzoek NEN 5725 Middelweg 49 te Moordrecht

Aeres Milieu Projectnummer : AM21098
Status rapport : Definitief (versie 1)
Datum : 25 juni 2021

Opdrachtgever : S & A Investments B.V.
Cypresbaan 61
2908 LT CAPELLE AAN DEN IJSSEL

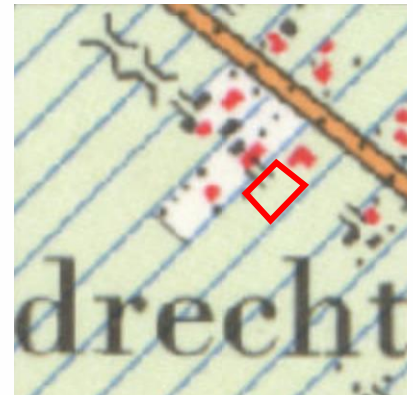
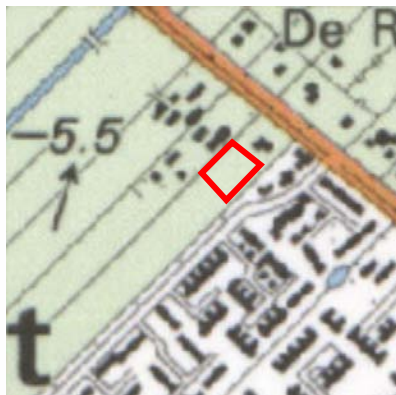
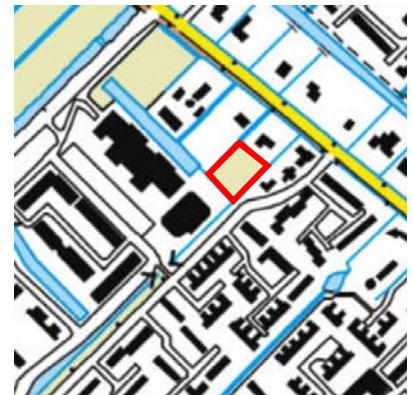
In het kader van het vooronderzoek is historisch kaartmateriaal bestudeerd. Uit kaartmateriaal van de geraadpleegde historische kaarten is af te leiden dat de onderzoekslocatie sinds tenminste 1900 in gebruik is geweest als agrarisch bouwland en nooit bebouwd is geweest. Op het perceel ten westen van de onderzoekslocatie is op de kaart uit 1900 wel al bebouwing (boerderij) zichtbaar. Op de meest recente kaart (2020) is deze bebouwing niet meer aanwezig. Vanaf de tachtiger jaren van de vorige eeuw ontwikkeld de bebouwing ten noordoosten en ten zuidoosten van de onderzoekslocatie zich gestaag.

Afbeelding 2: geraadpleegde historische kaarten (Bron kaarten: topotijdreis.nl)

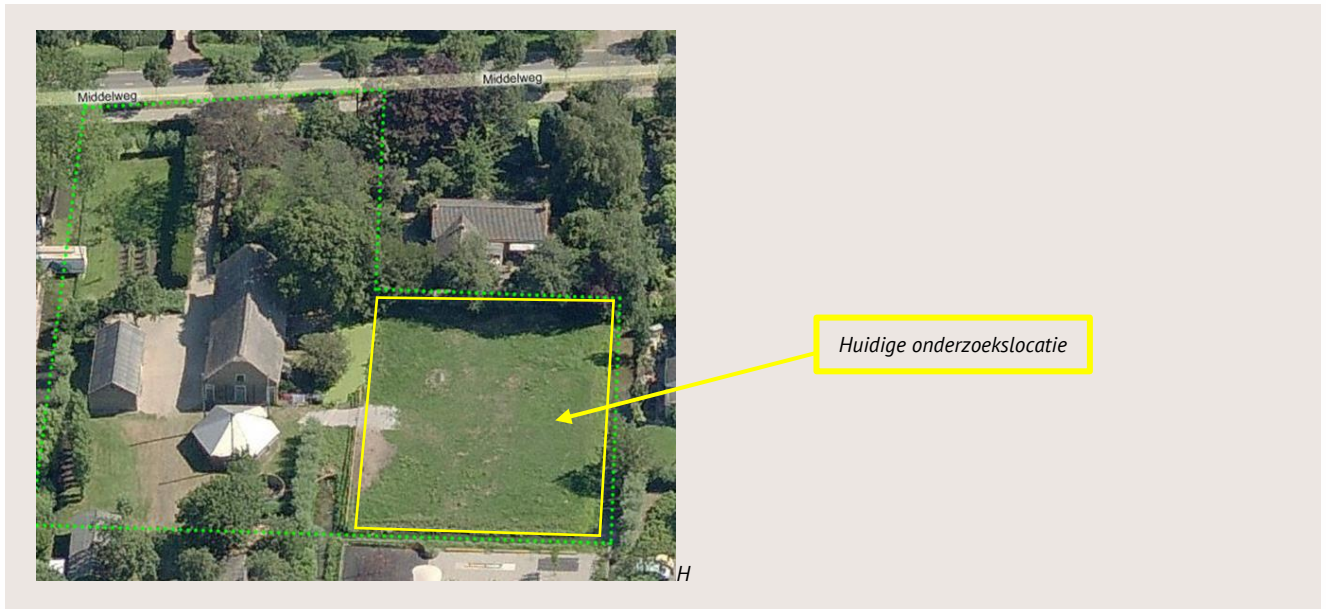
De begrenzing van de onderzoekslocatie is weergegeven op de volgende afbeelding

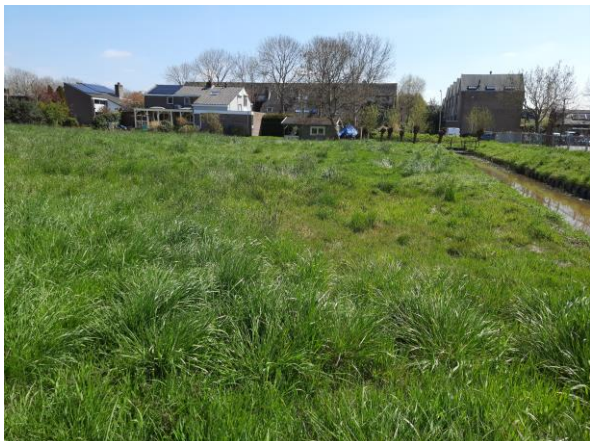
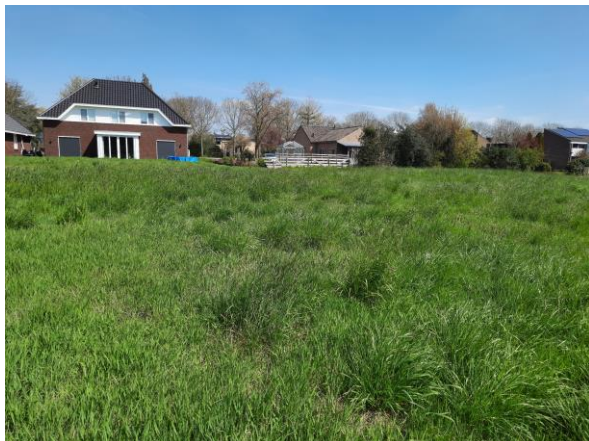
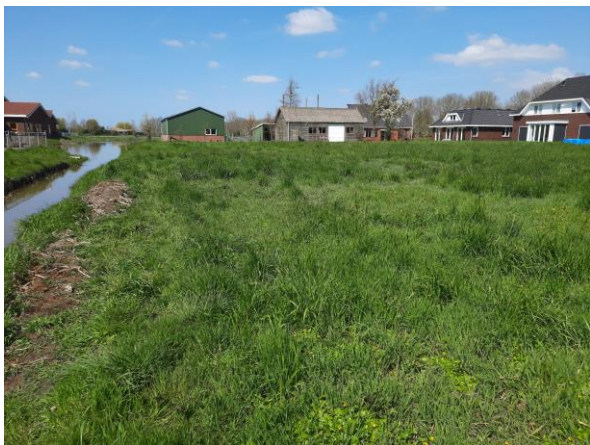
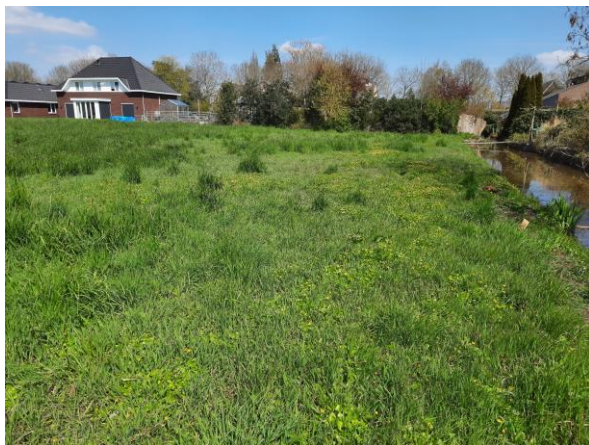
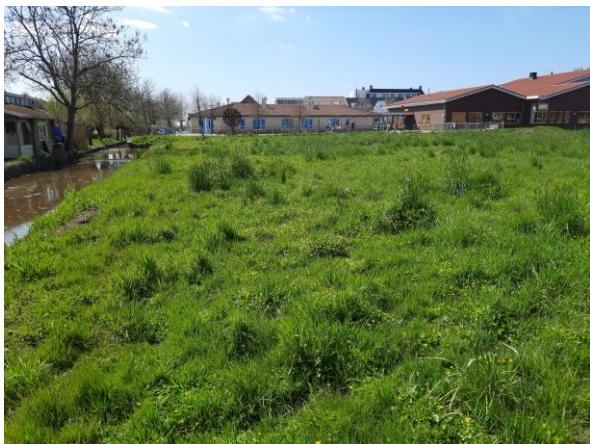
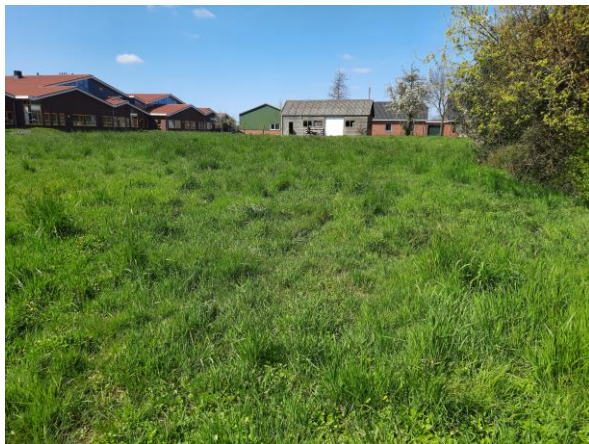
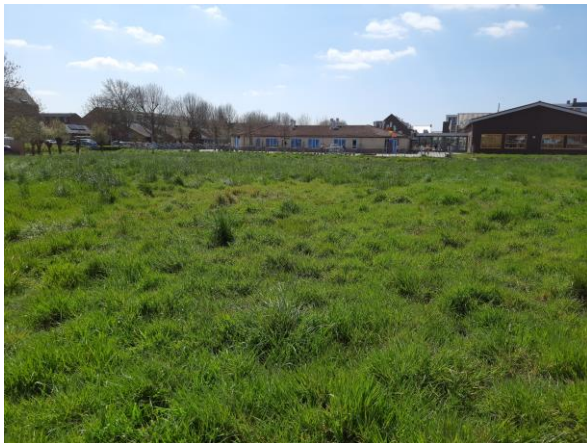
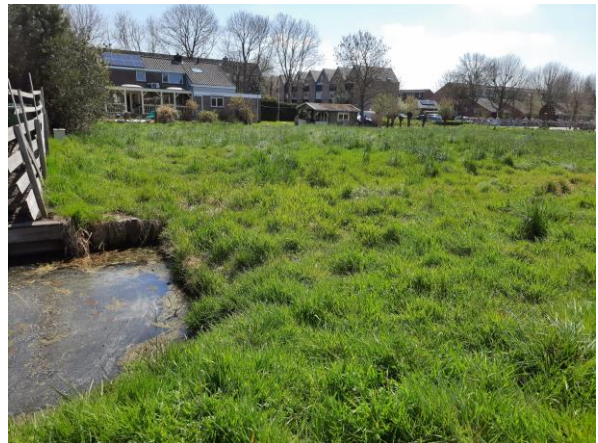
De onderzoekslocatie is volledig onbebouwd en in gebruik als weiland. Tijdens de veldinspectie is op het terrein geen asbestverdacht materiaal aangetroffen.

Er zijn geen waarnemingen gedaan die wijzen op de aanwezigheid van bodemverontreinigingen of bronnen van verontreinigingen. Een fotoreportage van de onderzoekslocatie is opgenomen in bijlage 2.

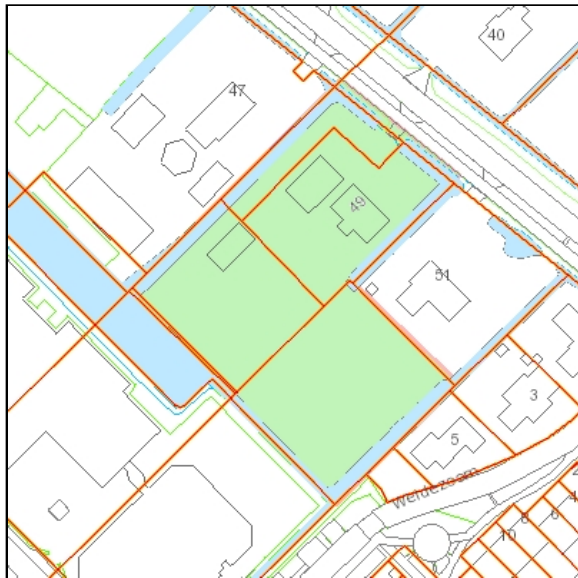
Locatienummer	Omschrijving
ZH189200982	Middelweg 49

Vervolgactie Wbb: Voldoende onderzocht

Status onderzoeken: Niet ernstig, licht tot matig verontreinigd

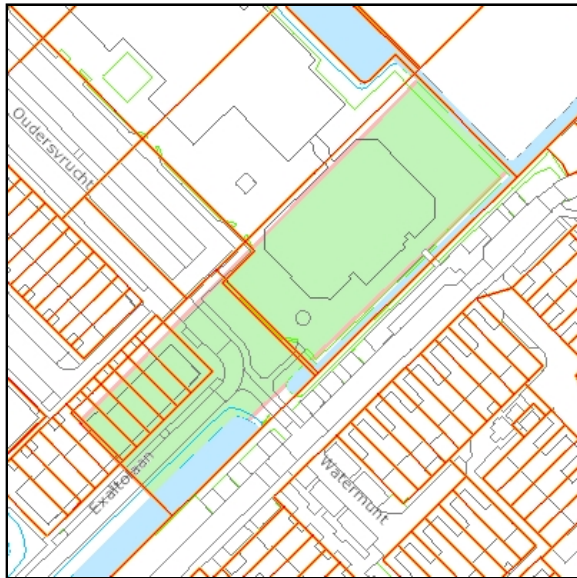
Locatienummer	Omschrijving
ZH056309109	Middelweg 49 achter

Vervolgactie Wbb: Voldoende onderzocht

Status onderzoeken: Onverdacht/Niet verontreinigd
