## Nader bodemonderzoek

Perceel E 1482  
Noordelijke Dwarsweg 90  
Zevenhuizen

| Bodem- en Milieuadvies Brabant | |
|---|---|
| Projectnummer | 2021209 v1.0 |
| Type onderzoek | Nader bodemonderzoek |

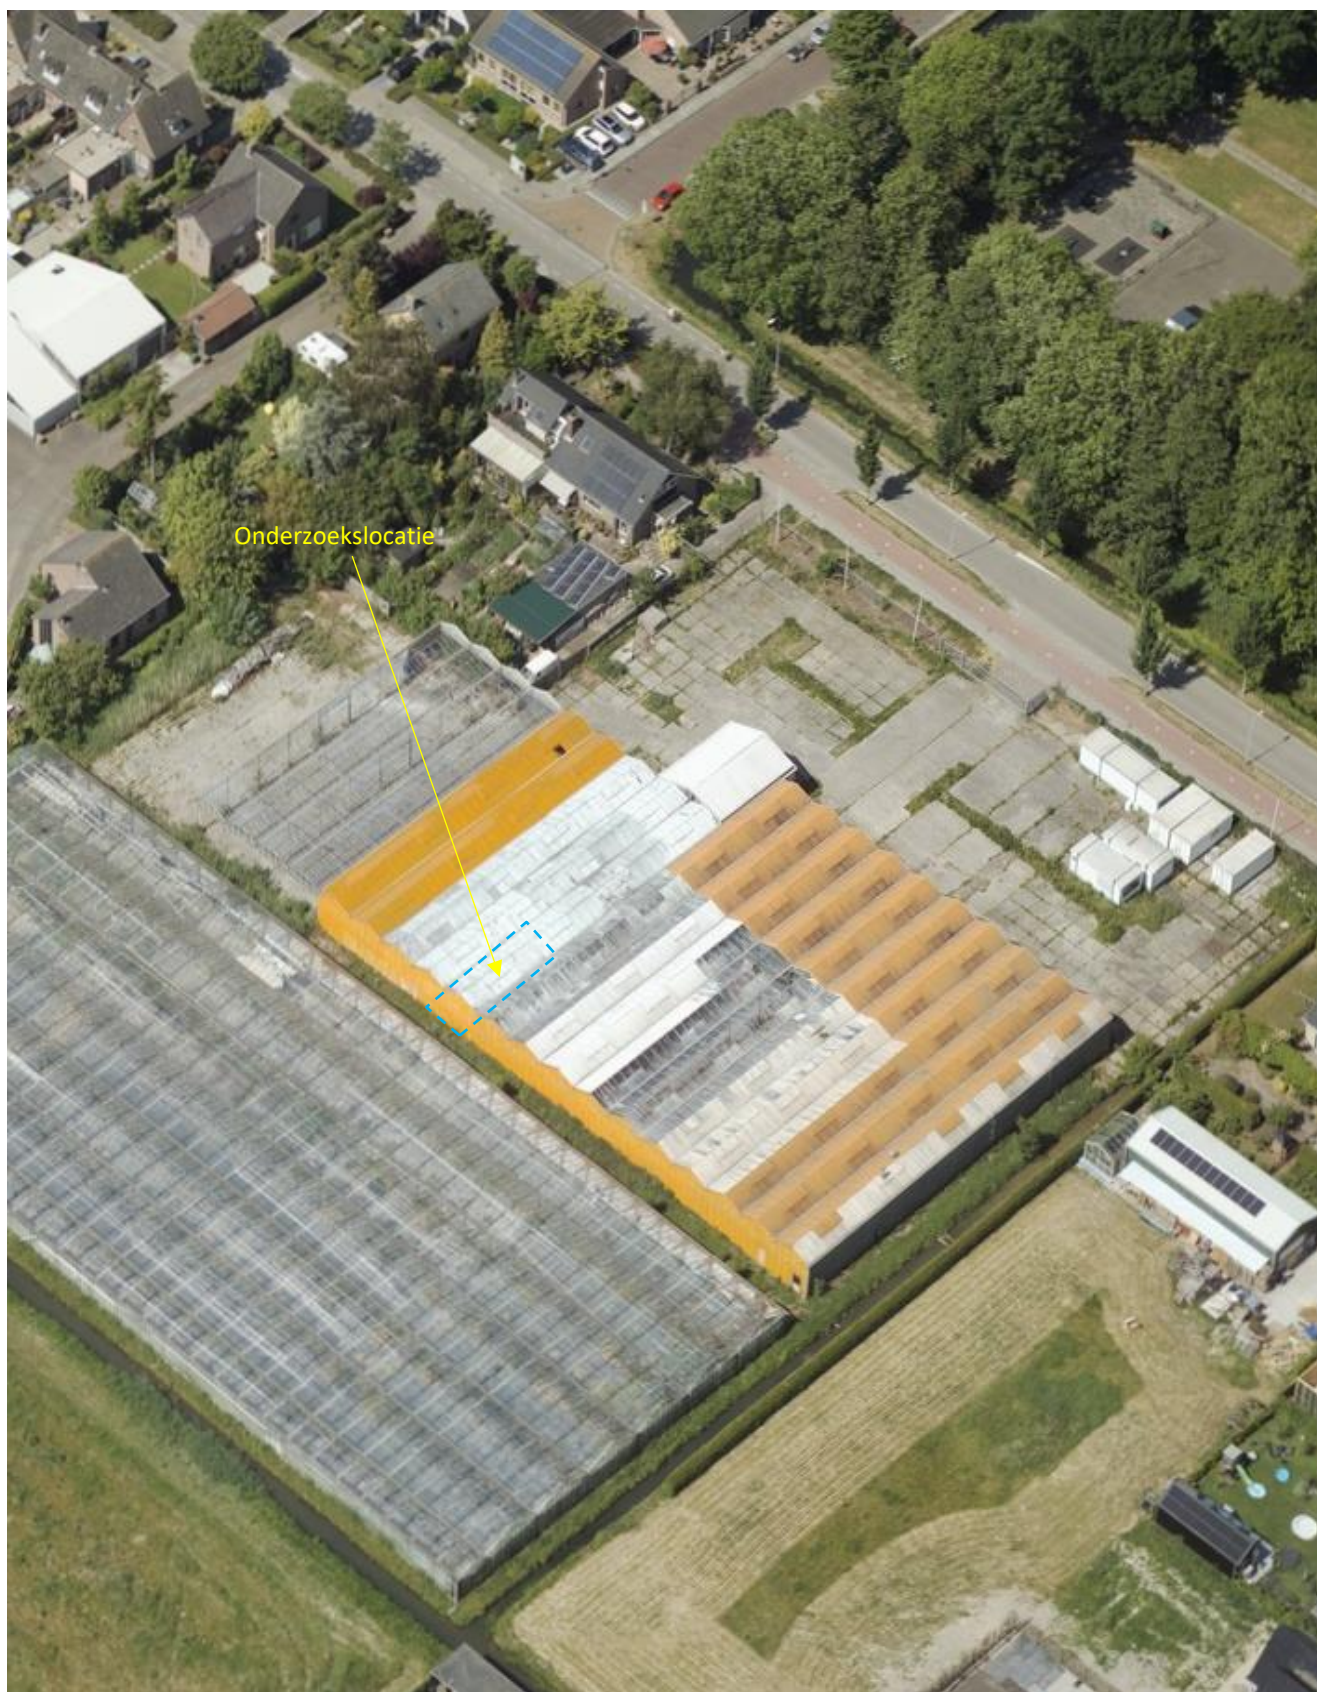
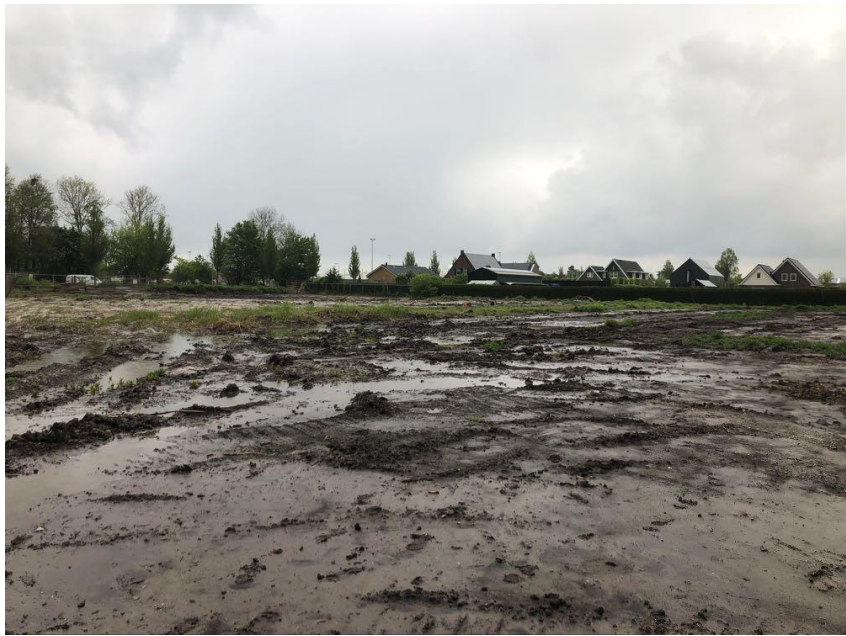
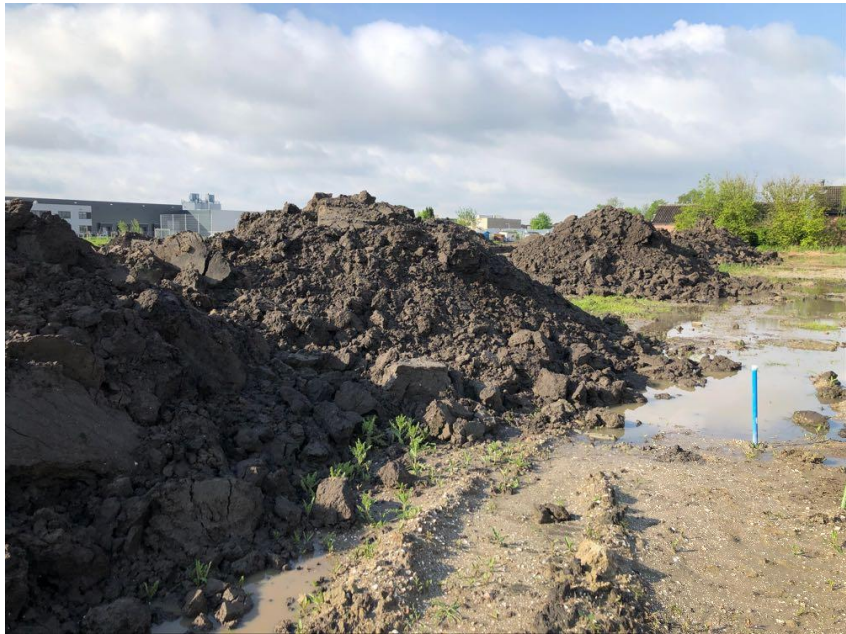
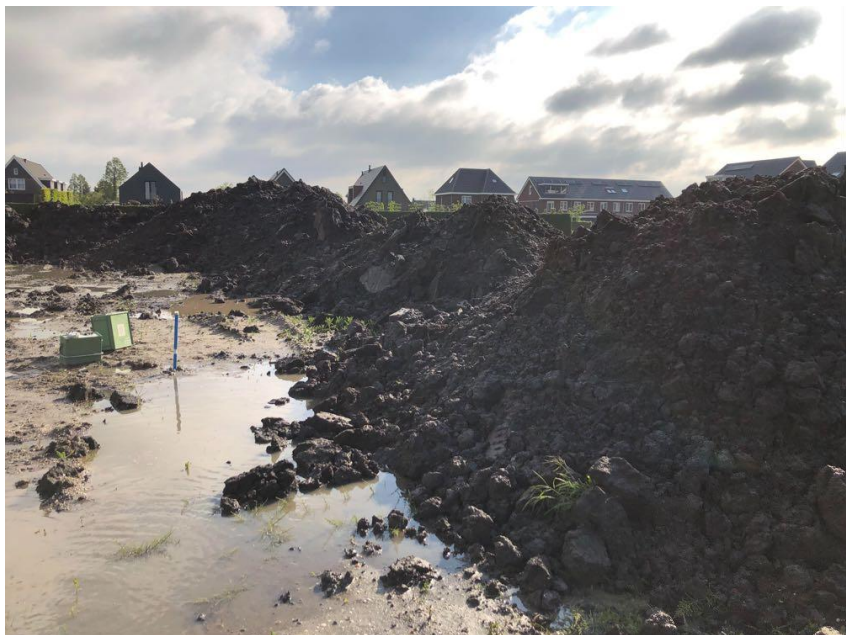
## **BIJLAGE 1 – AFBEELDINGEN HUIDIGE SITUATIE**

- De voormalige kassen op de locatie reeds gesloopt zijn;
- Het maaiveld braakliggend is.

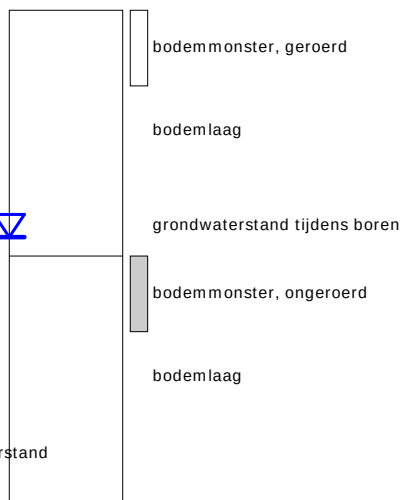
## **BIJLAGE 3 – BOORPROFIELEN**

- De bovengrond (tot ca. 20cm-mv) bestaat uit kleiig zandig materiaal;
- Vanaf ca. 20cm-mv tot 220cm-mv bestaat de grond uit zwak zandige klei;
- Er zijn geen bijmengingen aangetroffen in deze boring;
- De grondwaterstand bij boren ligt op ca. 40cm-mv.

De bovengrond bestaat uit donkerbruine kleiig zand en zwak zandige klei;  
De ondergrond bestaat uit zwak zandige donkerbruine en blauwgrijze klei  
Zintuiglijk zijn er geen bijmengingen en/of verontreinigingen aangetroffen.
