**Verkennd bodemonderzoek  
Julianaweg naast nr. 6  
Zevenhuizen**

**Projectnummer: A8229**

**Kees Greeve B.V.**  
T.a.v. de heer Greeve  
Leeuwenhoekweg 58  
2661 DD Bergschenhoek

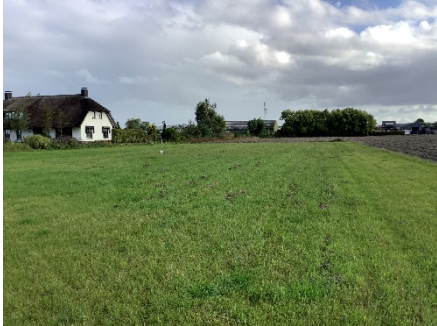
Foto 1

| <b>Ligging en afbakening onderzoekslocatie</b> | |
|---|---|
| Terreininspectie | De locatie is volledig onverhard. Tijdens de locatie-inspectie op 19 september zijn geen verzakkingen, ophogingen, verkleuringen, brandplekken en/of asbestverdacht materiaal op de bodem aangetroffen. Ook zijn geen activiteiten en/of bronnen aangetroffen die vanuit het oogpunt van bodemverontreiniging als verdacht worden aangemerkt. |
