**Datum** 25 augustus 2014

**Kenmerk** N001-1225645ERT-efm-V02-NL

# Resultaten nader onderzoek vissen en ecologisch werkprotocol sloten Zuidplasweg te Zevenhuizen

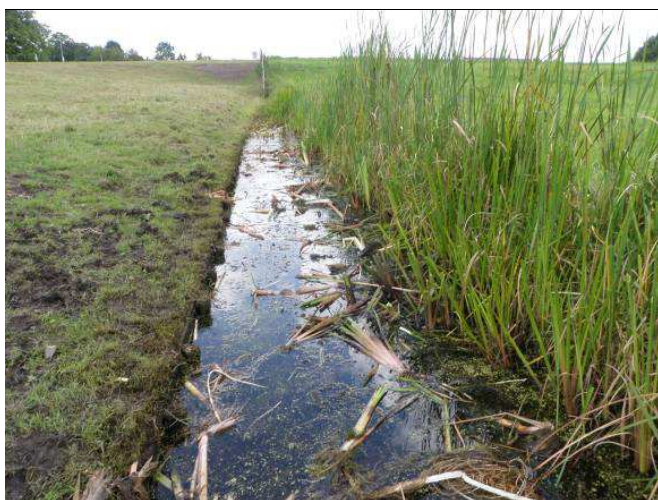
**Figuur 1.2 Impressie van de onderzochte sloot.**

In opdracht van de gemeente Zuidplas heeft Tauw vissenonderzoek uitgevoerd en een ecologisch werkprotocol opgesteld met betrekking tot slootdemping nabij Zuidplasweg 13 te Zevenhuizen. Figuur 1.1 toont de twee onderzoekslocaties. Sloopdeel 1 (rechts) wordt gedempt ten behoeve van een nieuwe brugverbinding. Sloopdeel 2 (links) wordt eveneens gedempt, maar de waterverbinding blijft bestaan via een toekomstige duiker (die meer naar de bocht in de nieuwe weg wordt gelegd). Figuur 1.2 geeft een impressie van de (huidige staat van de) watergangen.

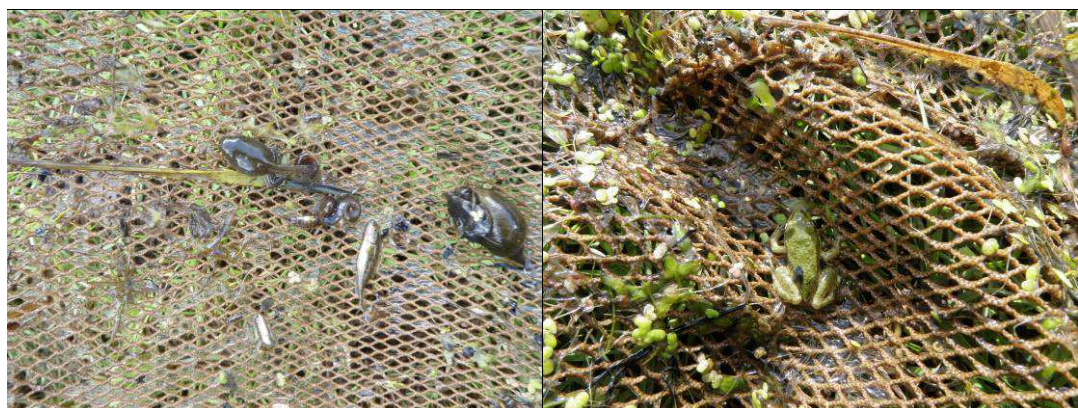
Figuur 2.1 Impressie van het vangstresultaat. Op de rechter foto is een groene kikker te zien.

Er zijn geen soorten aangetroffen die onder de Flora- en faunawet strikt beschermd zijn. Op beide locaties is alleen (veel) tiendoornige stekelbaars aangetroffen. In één van de te dempen delen zijn 70 exemplaren aangetroffen en in het andere deel 100 exemplaren. Daarnaast zijn veel groene kikkers aangetroffen. Dit betreft geen amfibieën van tabel 2 of 3, want deze soorten komen niet voor in de omgeving van de planlocaties.

Figuur 2.1 geeft een impressie van de vangstresultaten.
