**HISTORISCH (BODEM)ONDERZOEK**

**Julianastraat 122  
Moerkapelle**

kenmerk Waders Milieu BV: 23404601H

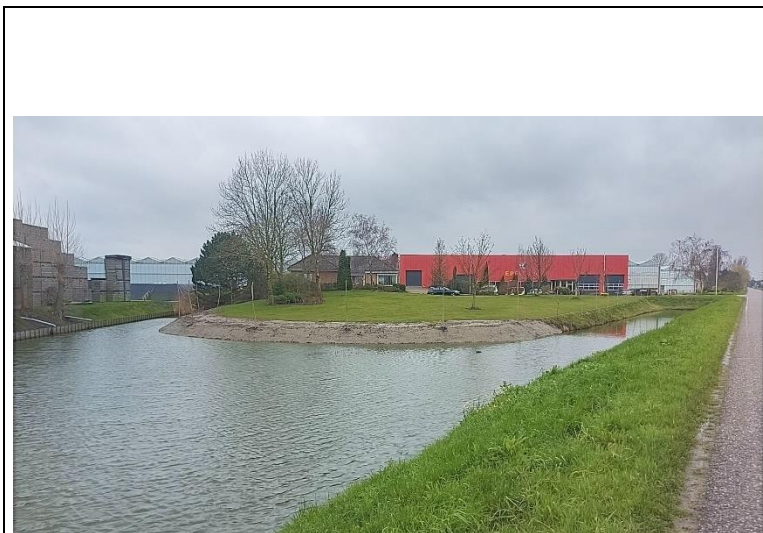
Foto 1

De locatie is momenteel in gebruik als tuin. Het maaiveld is grotendeels onverhard (er ligt bijvoorbeeld geen puin of asfalt). Tijdens de visuele inspectie van de locatie zijn geen bodembedreigende activiteiten aangetroffen.

Op het maaiveld zijn geen asbestverdachte materialen waargenomen.
