**Historisch vooronderzoek**

**Moerkapelse Zijde, naast 98  
te Moerkapelle**

### Moerkapelse Zijde, naast 98 te Moerkapelle

Projectcode: 18211HEM  
Kenmerk: U18-0661  
Datum: 5 september 2018  
Opdrachtgever: De heer H. Hertog, via Introview

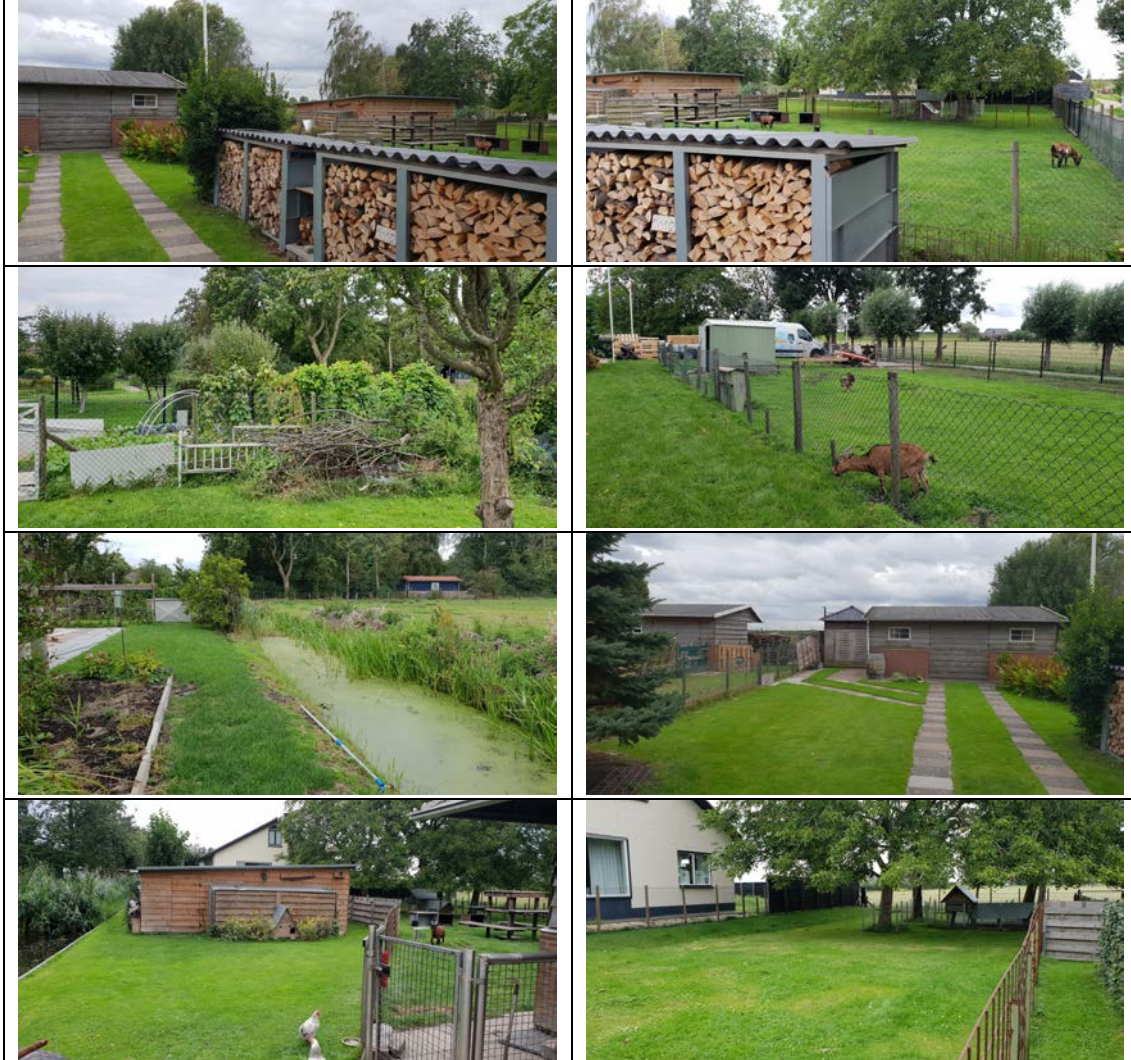
## Foto's

Tijdens de terreininspectie (d.d. 27 augustus 2018) is gesproken met huidige eigenaar/gebruiker(s) van de locaties (dhr. H. Hertog en mw. Broer-Hogerwaard). De onderzoekslocaties zijn in gebruik voor recreatie/hobby-doeleinden. Er zijn in totaal 3 schuurtjes aanwezig voor opslag en verblijf van kleevee, er is een moestuin (ca. 60 m<sup>2</sup>) en er is (sier)tuin aanwezig.

De locaties zijn nooit anders bebouwd geweest en in het verleden in gebruik geweest als tuin. De slootkanten behoren bij naastgelegen zuidelijke locatie en zijn deels zonder beschoeiing (deels van kunststof/hout).

Ter plaatse van de onderzoekslocatie zijn op maaiveld of aan de opstallen geen asbestverdachte materialen waargenomen.
